緑川・白川堤防調査委員会 報告書

本編

平成 29 年 3 月

緑川・白川堤防調査委員会 国土交通省九州地方整備局 目

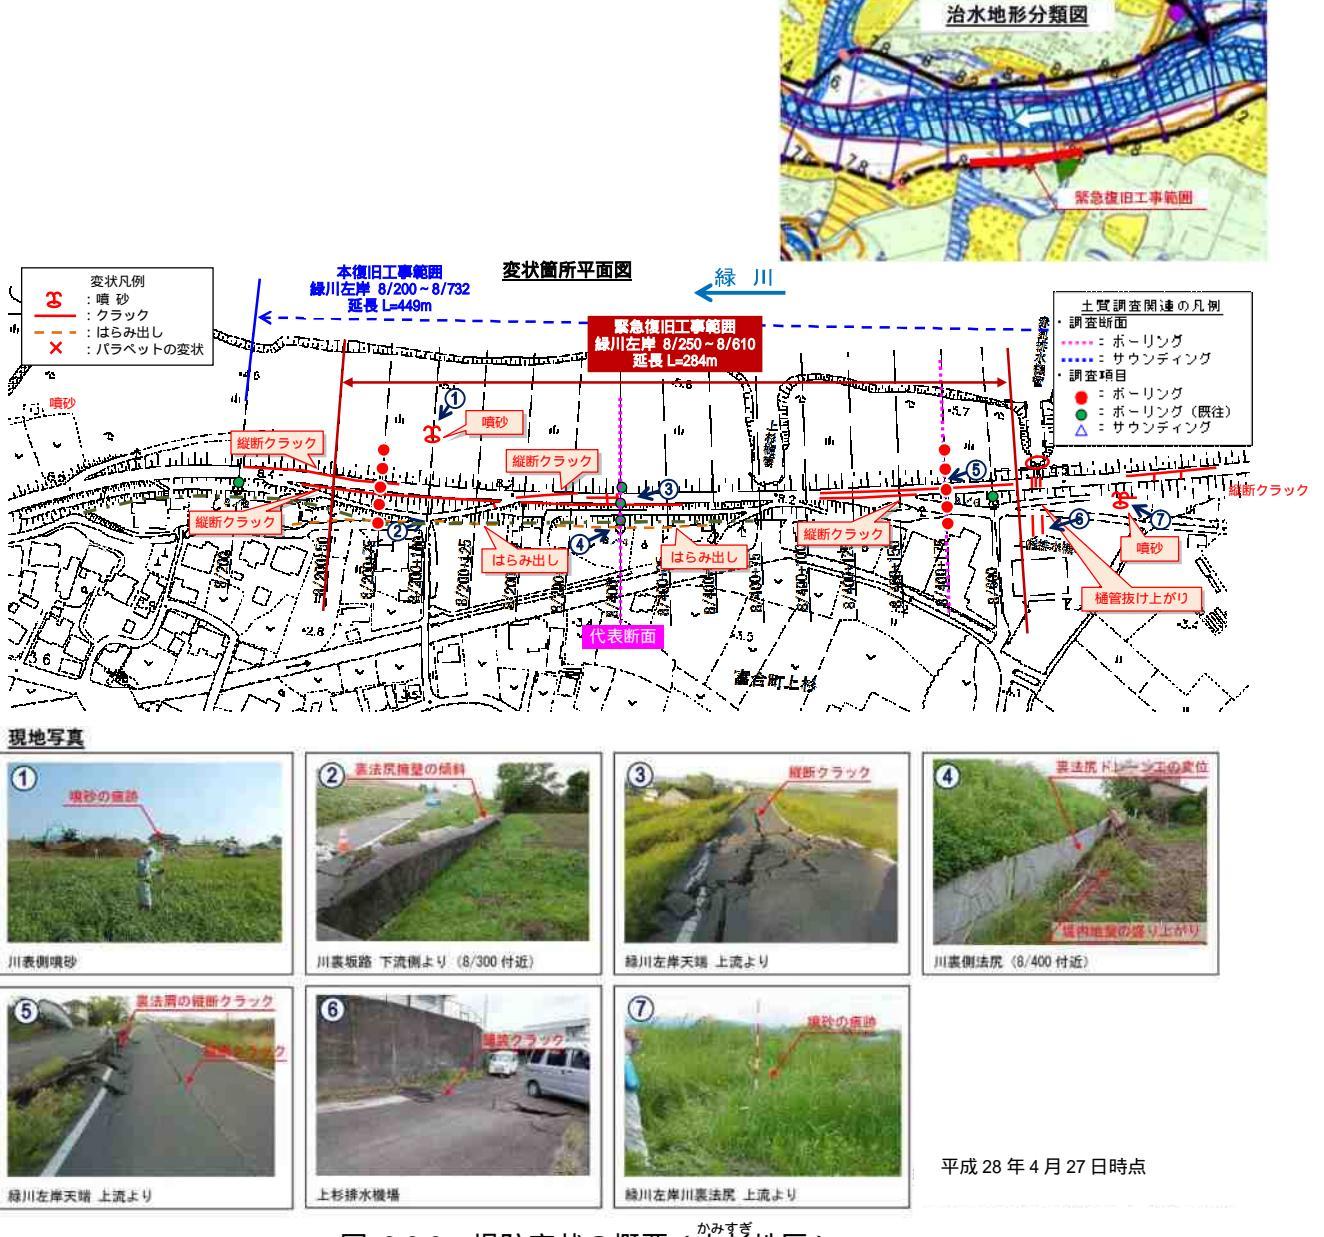
図 3.3.9 堤防変状の概要(上杉地区)

・天端、裏法肩に縦断クラックを確認した(段差1m程度、幅・深さ不明)。

- ・上流の排水機場付近では、堤防天端や堤内地で函渠の抜け上がりと思われるクラック を確認した。
- ・堤防天端の沈下量は上流部にて大きく、150cm 程度であった。
- ・裏法尻のドレーン工が水平方向に移動しており、法尻部が盛り上がっていた。
- ・川表側と川裏側の両方に、はらみ出しを確認した。
- ・川表の高水敷に噴砂を確認した。

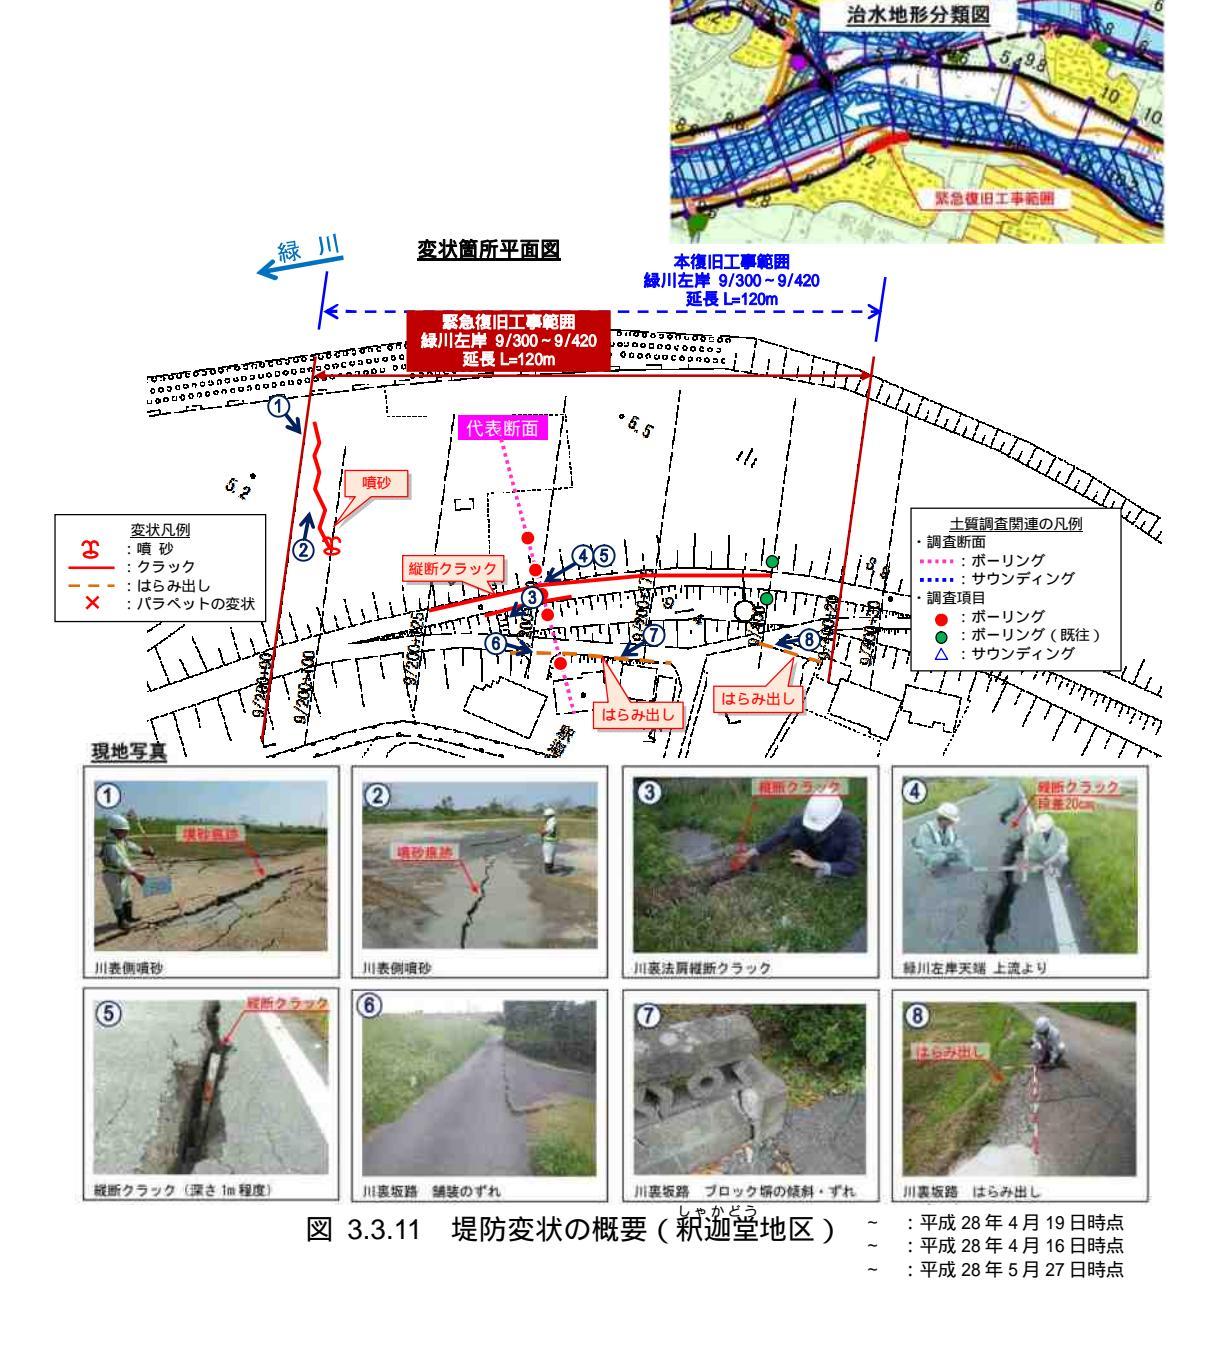
地震後に確認された変状の位置、治水地形分類図、変状状況写真を図 3.3.11 に示す。 堤防変状の概要は以下の通りである。

- ・表法肩に法面が落ち込む段差を伴う縦断クラックを確認した(幅 20cm 程度、段差 20cm 程度、深さ 1m 程度)。
- ・裏法尻付近にて舗装のクラックが生じていた。また、民家のブロック塀が堤体のはら み出しにより堤内側に傾斜していた。
- ・堤防天端の沈下量は 70cm 程度であった。
- ・川表側と川裏側の両方に、はらみ出しを確認した。
- ・高水敷に噴砂を確認した。その発生箇所は堤防の変状が小さくなっている下流端 (9/200+100)付近であった。

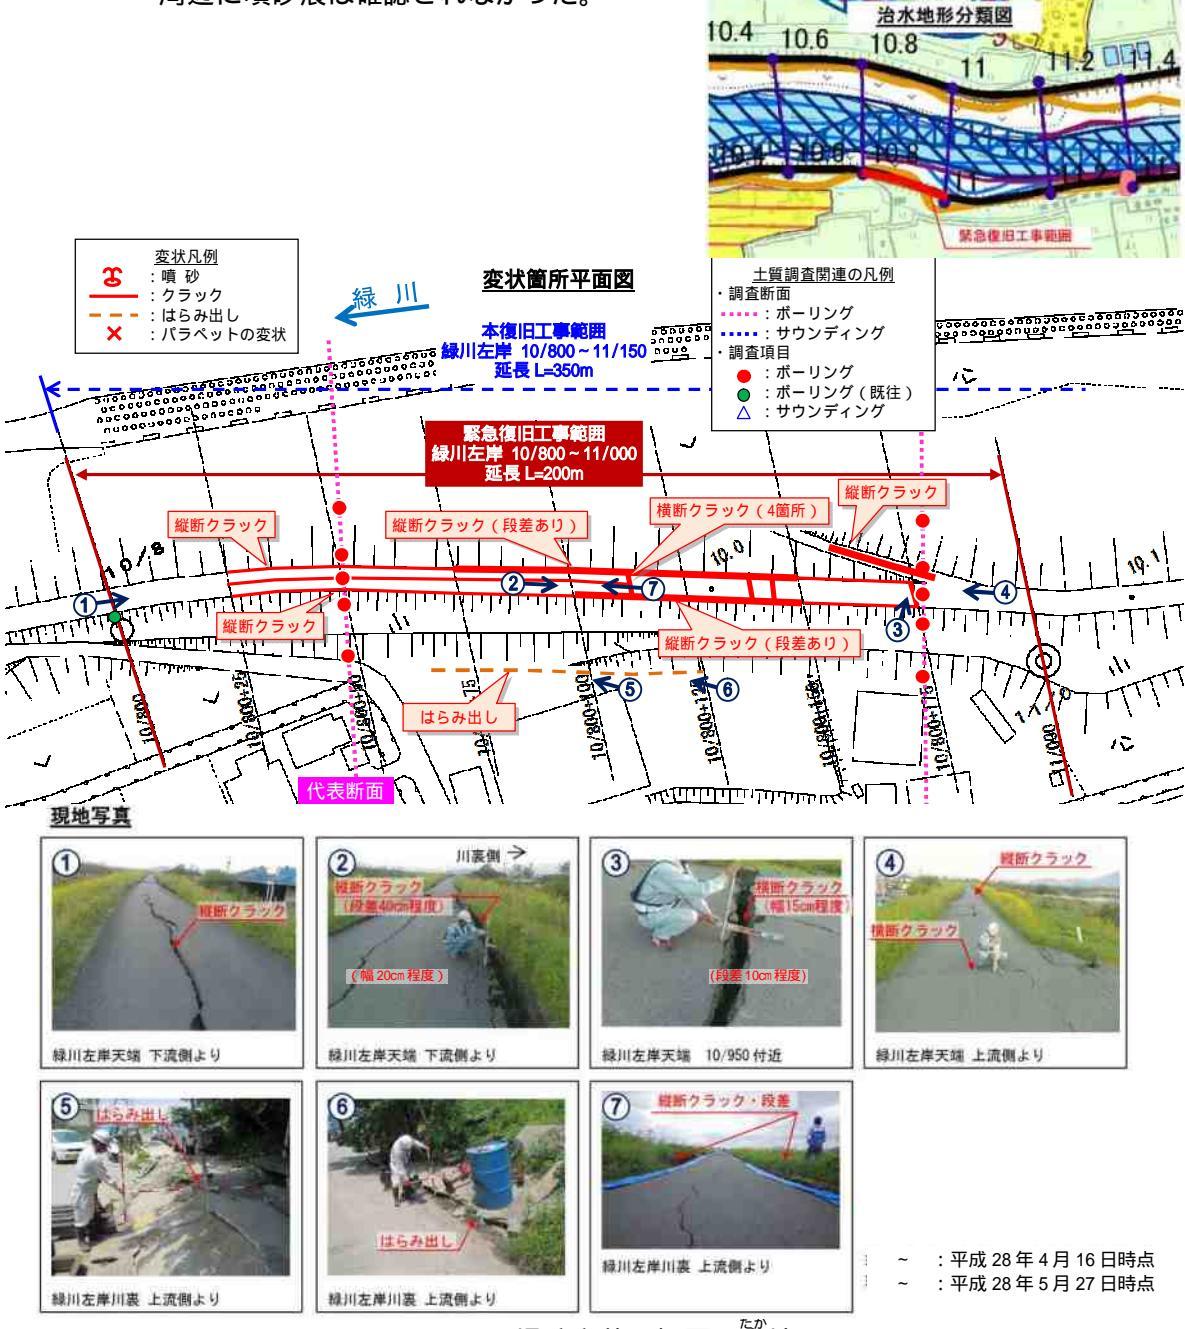
図 3.3.13 堤防変状の概要(篙地区)

・両法肩に天端が落ち込む段差を伴う縦断クラックを確認した(幅 20cm 程度、段差 15cm 程度、深さ不明)。

・段差を伴う横断クラックを確認した(幅15cm程度、段差10cm程度、深さ不明)。

- ・堤防天端の沈下量は150cm程度であった。
- ・川裏側にはらみ出しを確認したが、川表側には はらみ出しは確認されなかった。
- ・周辺に噴砂痕は確認されなかった。

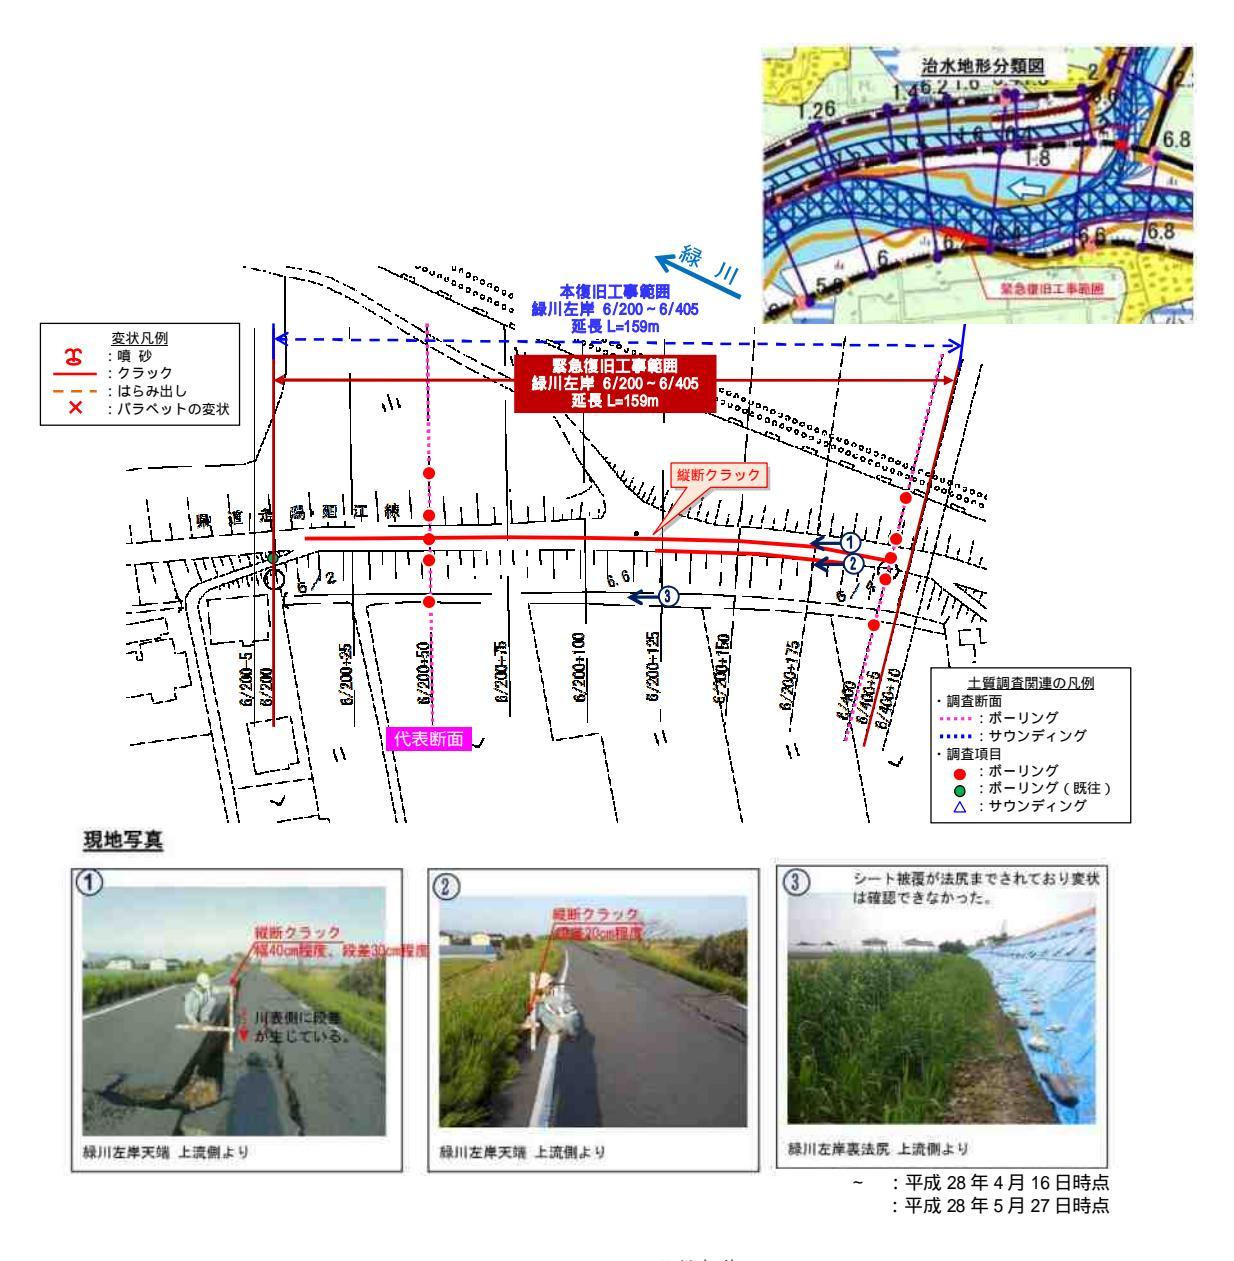
図 3.3.15 堤防変状の概要(小岩瀬地区)

- ・天端中央に川表側が落ち込む段差を伴う縦断クラックを確認した(幅 40cm 程度、段 差 30cm 程度、深さ不明)。
- ・川裏法肩に天端が落ち込む段差を伴う縦断クラックを確認した(段差 20cm 程度、幅・ 深さ不明)。
- ・堤防天端の沈下量は130cm 程度であった。
- ・川表側と川裏側の両方に、はらみ出しを確認した。
- ・周辺に噴砂痕は確認されなかった。

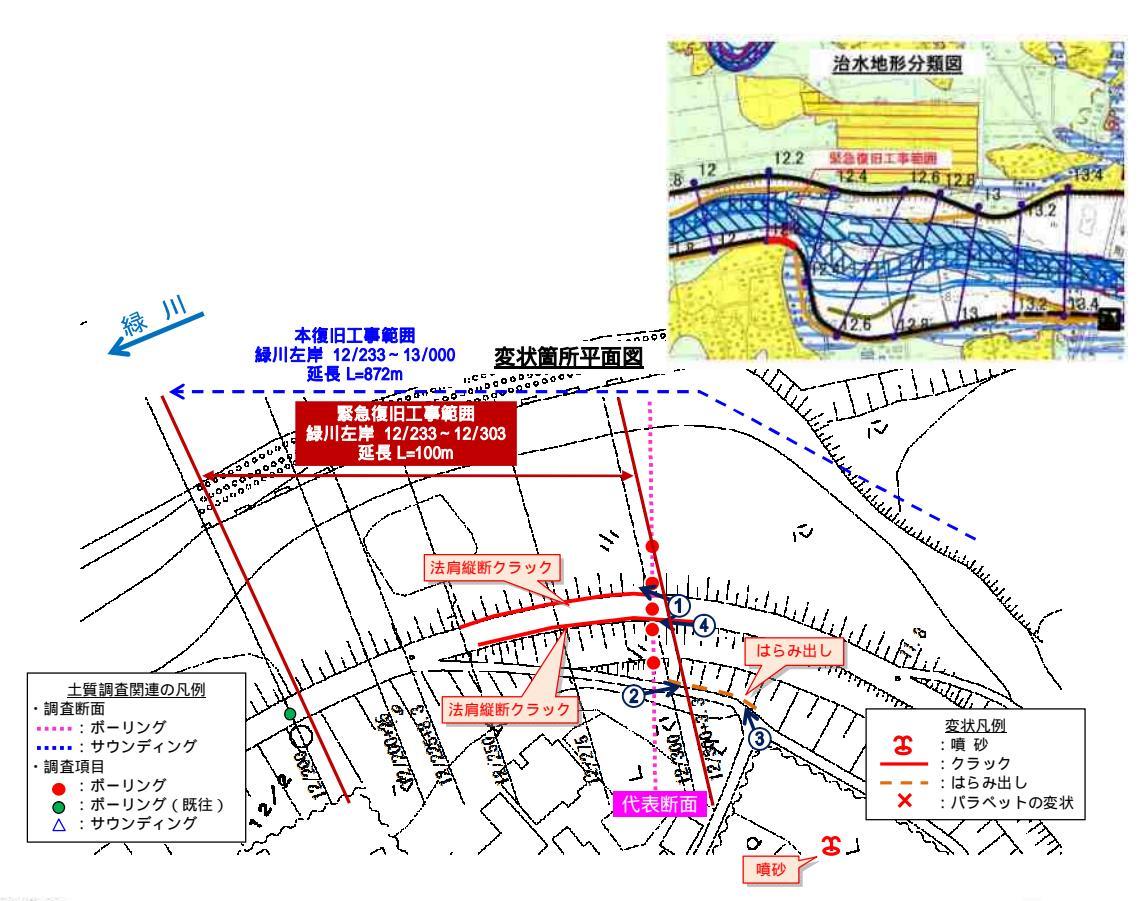
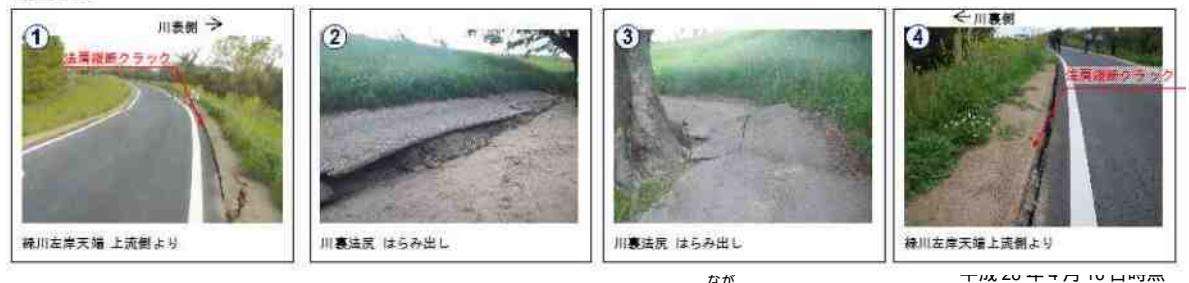
地震後に確認された変状の位置、治水地形分類図、変状状況写真を図 3.3.17 に示す。 堤防変状の概要は以下の通りである。

- ・両法肩に縦断クラックが生じており、裏法肩では天端が落ち込む段差を確認した(段 差 20cm 程度、幅・深さ不明)。
- ・堤防天端の沈下量は 40cm 程度であった。
- ・川裏側にはらみ出しを確認したが、川表側には はらみ出しは確認されなかった。
- ・変状箇所より上流の堤内側に噴砂を確認した。

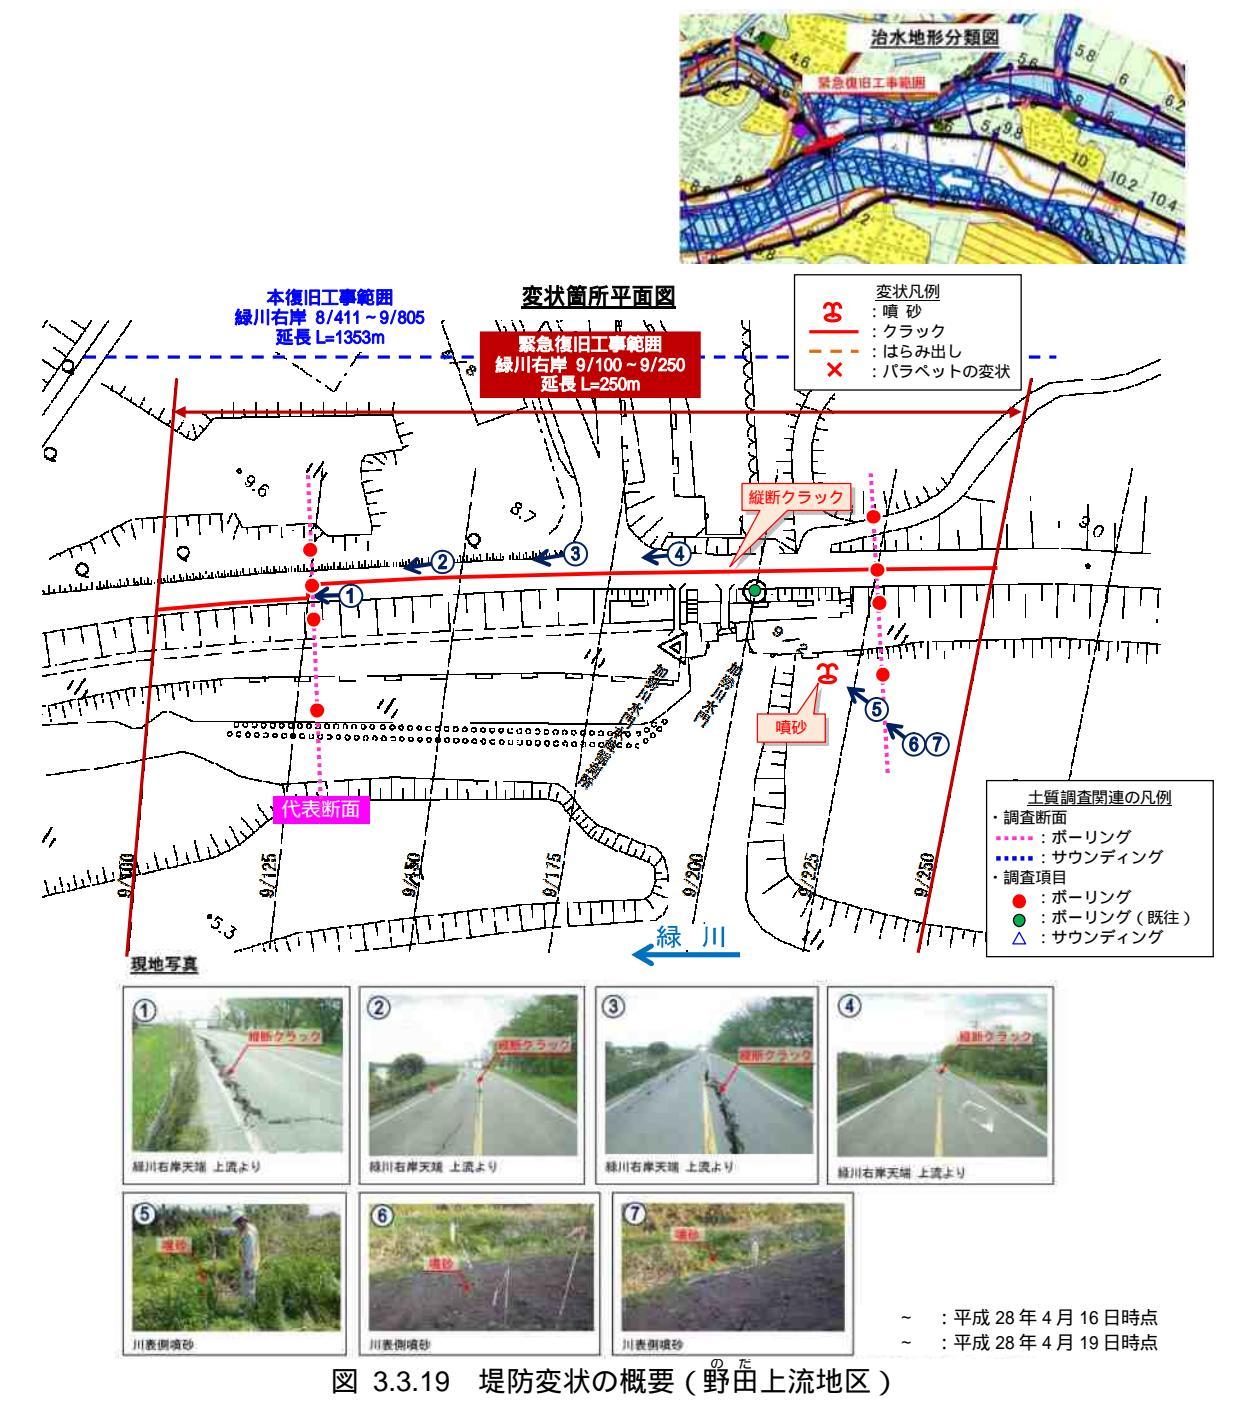
地震後に確認された変状の位置、治水地形分類図、変状状況写真を図 3.3.19 に示す。 堤防変状の概要は以下の通りである。

- ・天端道路に川表側が落ち込む段差を伴う縦断クラックを確認した(幅 30cm 程度、段 差 20cm 程度、深さ不明)。
- ・堤防天端の沈下量は80cm 程度であった。
- ・川表側と川裏側の両方に、はらみ出しは確認されなかった。
- ・水門より上流の高水敷に噴砂を確認した。

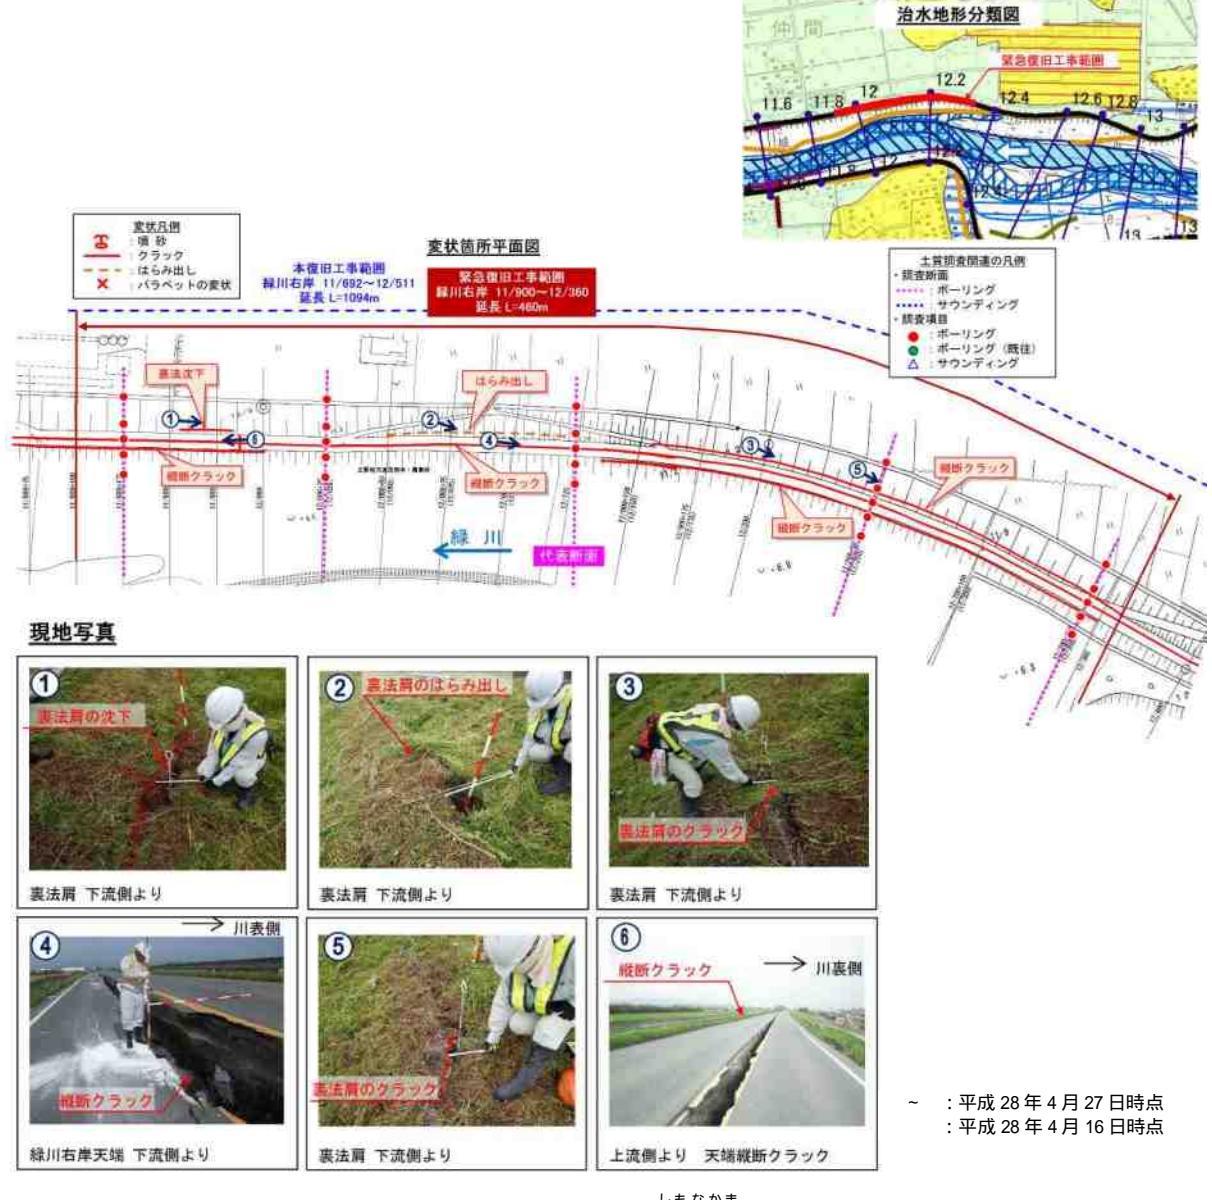
地震後に確認された変状の位置、治水地形分類図、変状状況写真を図 3.3.21 に示す。 堤防変状の概要は以下の通りである。

- ・堤防天端に川裏側が落ち込む段差を伴う縦断クラックを確認した(幅 60cm 程度、段 差 70cm 程度、深さ最大 2.0m 程度)。
- ・裏法肩付近にも大きく開口した縦断亀裂を確認した。
- ・堤防天端の沈下量は110cm 程度であった。
- ・川表側と川裏側の両方に、はらみ出しを確認した。
- ・周辺に噴砂痕は確認されなかった。

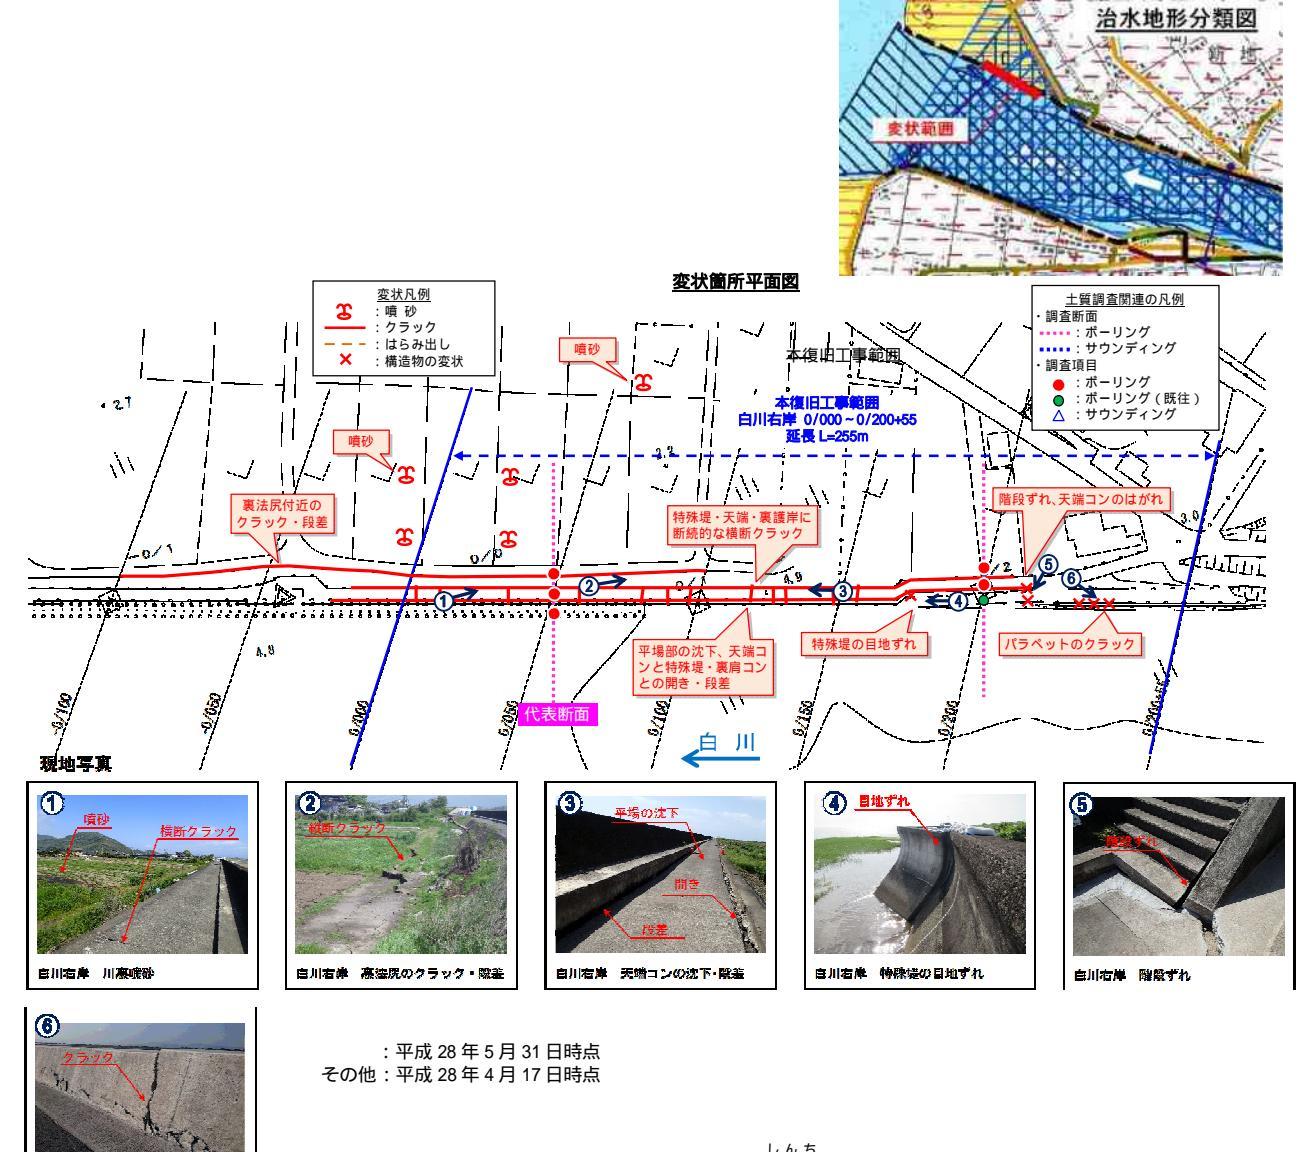
白川右岸 パラベットのクラック

- ・コンクリート擁壁式特殊堤のセグメント端部に目地ずれを確認した。ごく一部の区間 に軽微な沈下を確認した。なお、基礎形式は不明である。
- ・河口側の区間では、パラペット背後の平場が沈下し、パラペットの背後に大きな空洞 を確認した。周辺地盤の沈下や、平場部の堤内地側のもたれ式擁壁の水平移動を確認 した。
- ・川裏法尻付近に縦断クラックを確認した(幅 30cm 程度、段差 30cm 程度、深さ不明)。
- ・パラペット天端の沈下量は 40cm 程度であった。
- ・背後地に大規模な黒褐色の噴砂を確認した。

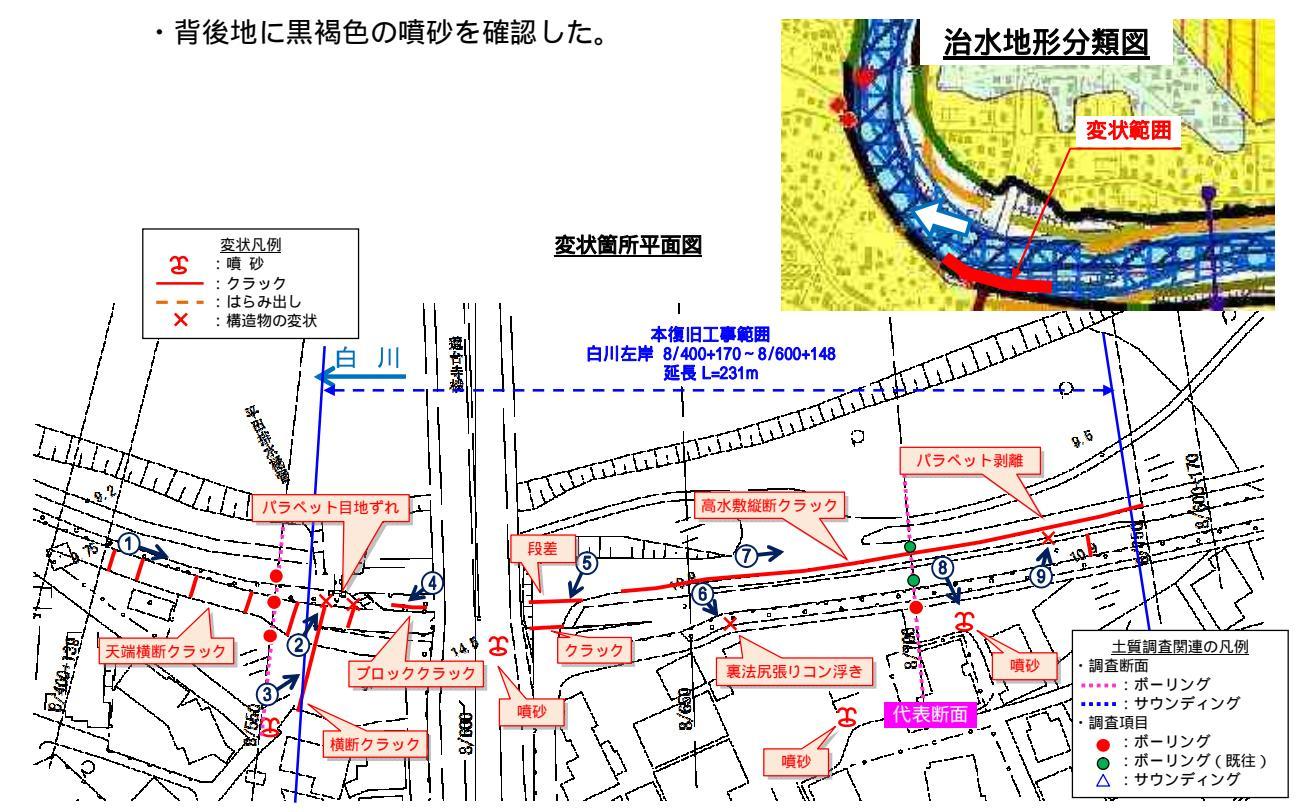
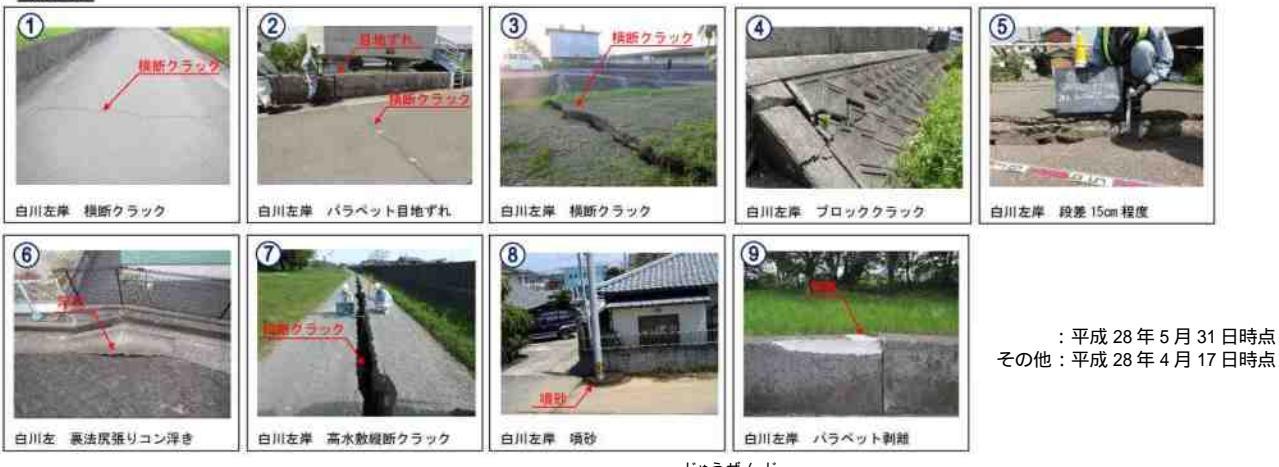
図 3.3.27 堤防変状の概要(十禅寺地区)

- ・樋管箇所で函渠の抜け上がりを確認した。
- ・堤内地の地表に段差(20~40cm 程度)や、樋管上下流のパラペットにクラックや目 地ずれを確認した。
- ・上流部の高水敷に縦断クラックを確認した(幅 12cm 程度、深さ 1.4m 程度、段差不明)。
- ・パラペット天端の沈下量は 40cm 程度であった。

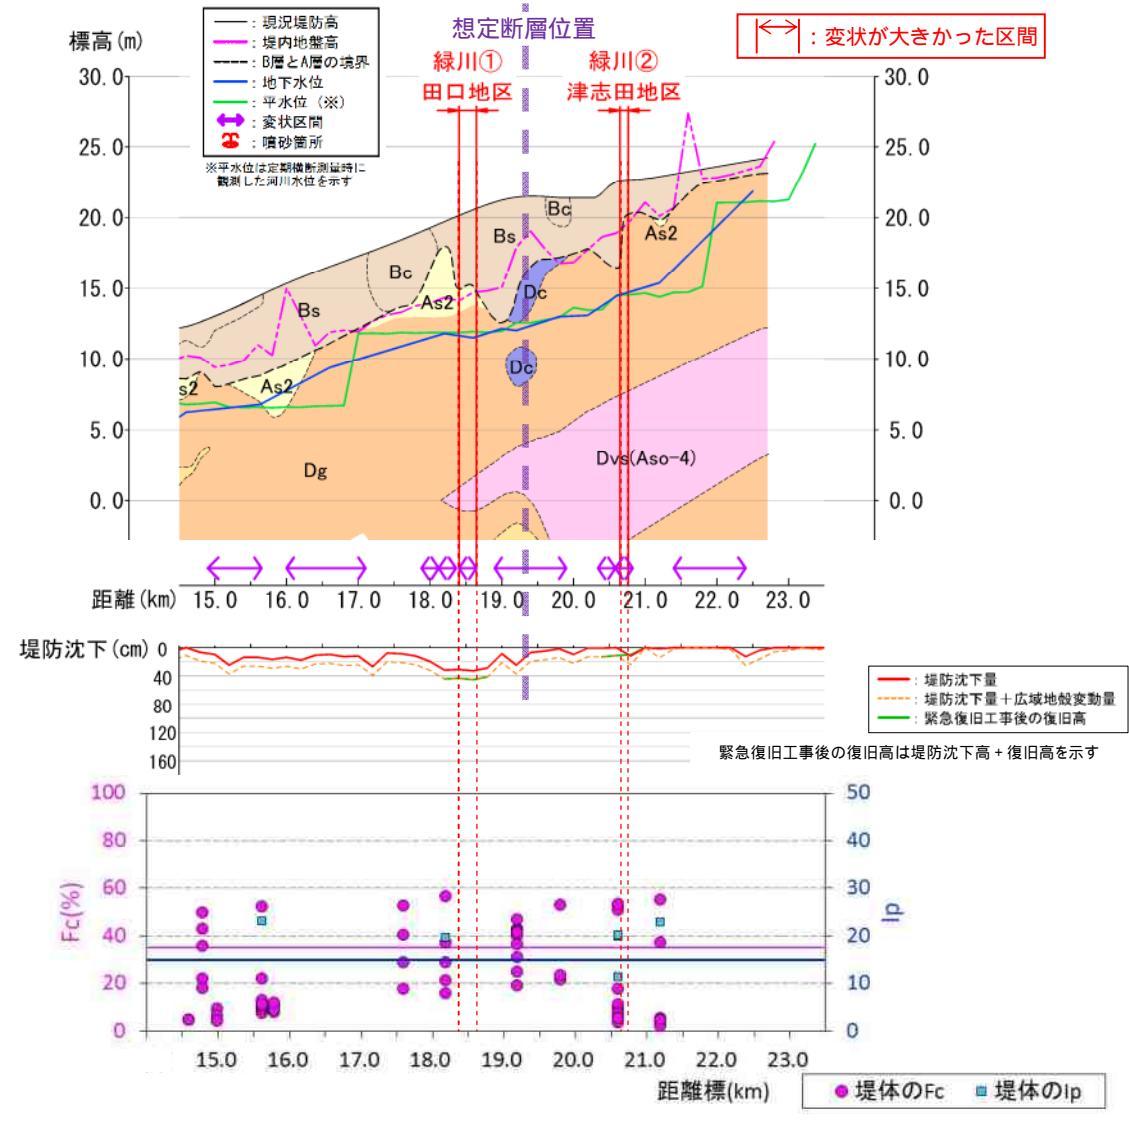
図 3.3.46 地質縦断図、堤防沈下量、堤体飽和域の Fc・lp(緑川左岸 15k~23k)

堤防の変状が比較的大きかった田山地区では、「3.3.1 堤防変状箇所ごとの実態調査結果」に示した通り、地下水位が上昇しやすい環境であったと考えられ、As2 層が飽和していた可能性がある。また、沈下量が比較的大きかった範囲と As2 層の分布範囲が概ね一致することから、As2 層が地震時に液状化したことも考えられる。

しかし、沈下量が比較的大きかった範囲が左右岸で同じ位置であること、また、左右岸 で土質構成が異なることから、想定される断層位置の近傍であることによる影響があった ことも考えられる。

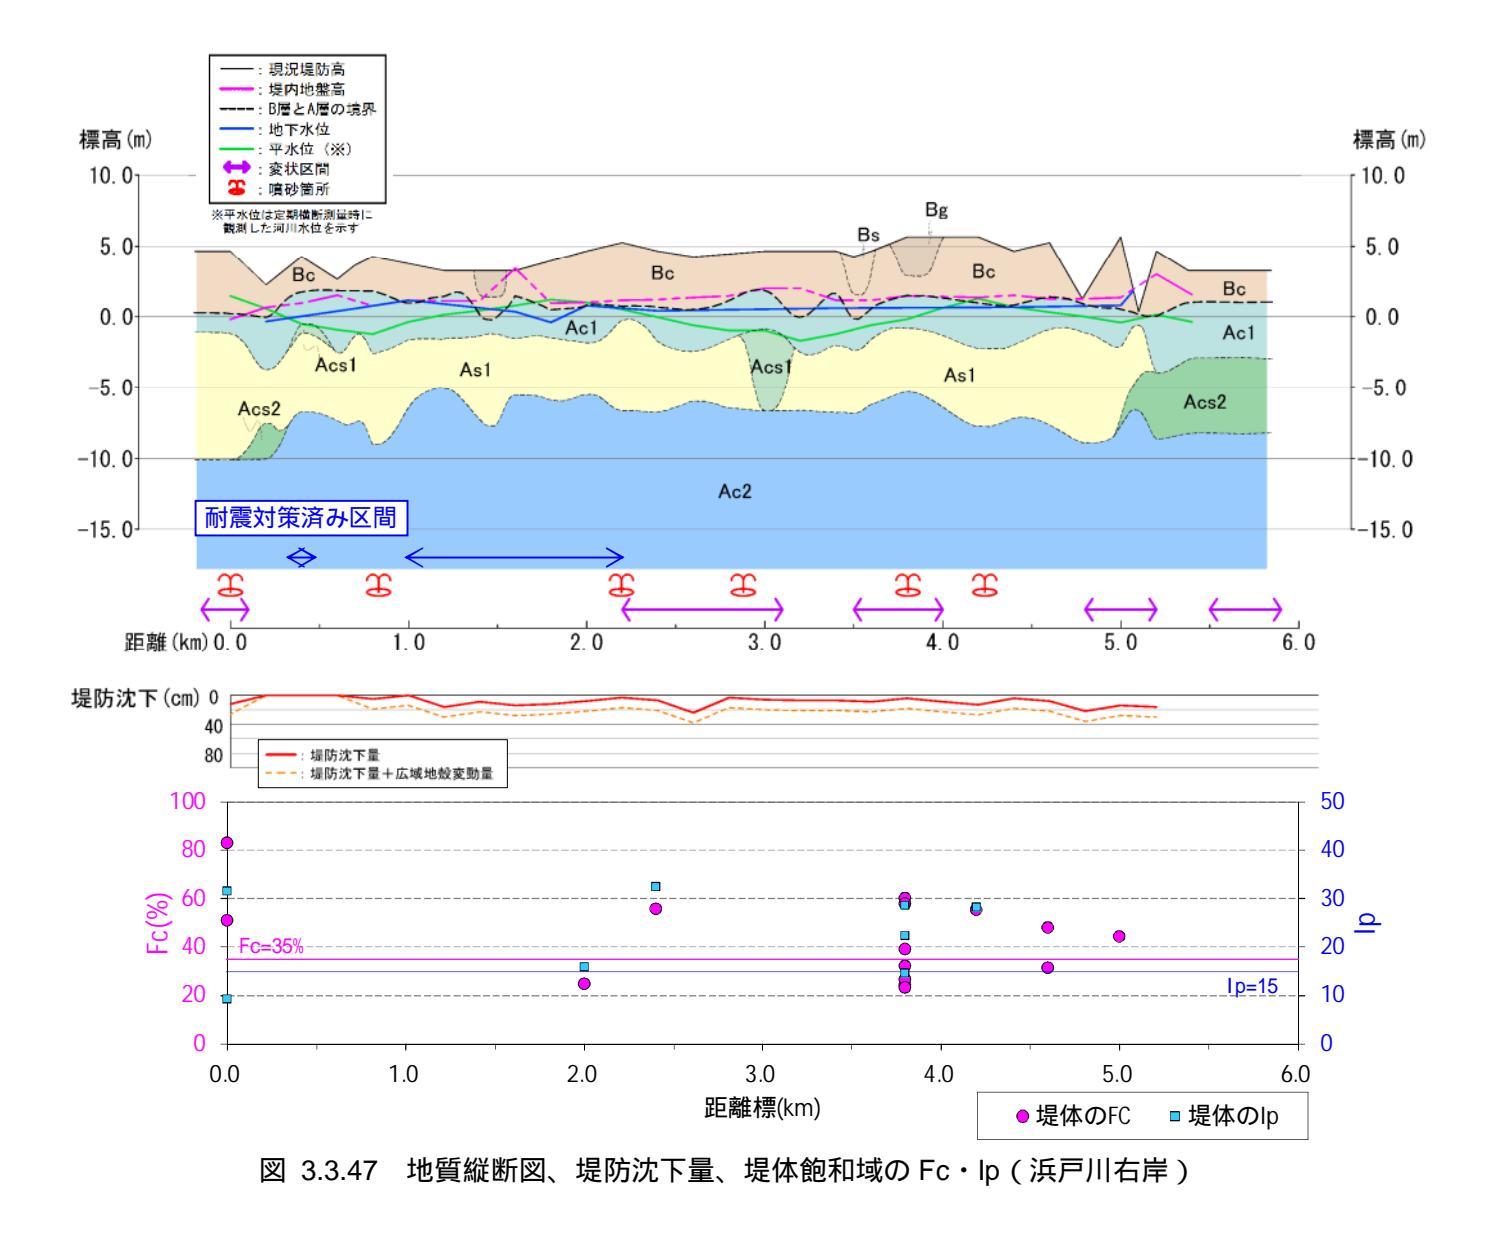
浜戸川右岸の地質縦断図と堤防の変状・天端沈下量の分布状況、堤体飽和域の細粒分含 有率 Fc と塑性指数 Ip の関係を図 3.3.47 に示す。

堤体が砂質土である箇所は一部であり、堤体はほぼ粘性土である。一部、堤体の Fc が 小さい箇所においても Ip が大きい。基礎地盤の層序は緑川下流部と同様、堤体直下に粘 性土(Ac1)層、その下位に砂質土(As1)層が分布している。地下水位は概ね堤体下面 より低い。

堤防の変状は全体で確認されているが、沈下量は最大 20cm 程度と緑川本川や加勢川と 比較して小さい(浜戸川右岸における堤防の変状は、ほとんどが杭基礎の樋管周辺の抜け あがりによる横断クラックである)。

堤体および基礎地盤の土質特性と、変状の有無との相関は認められない。また、下流側 で耐震対策が実施されているが、この区間では変状は確認されなかった。

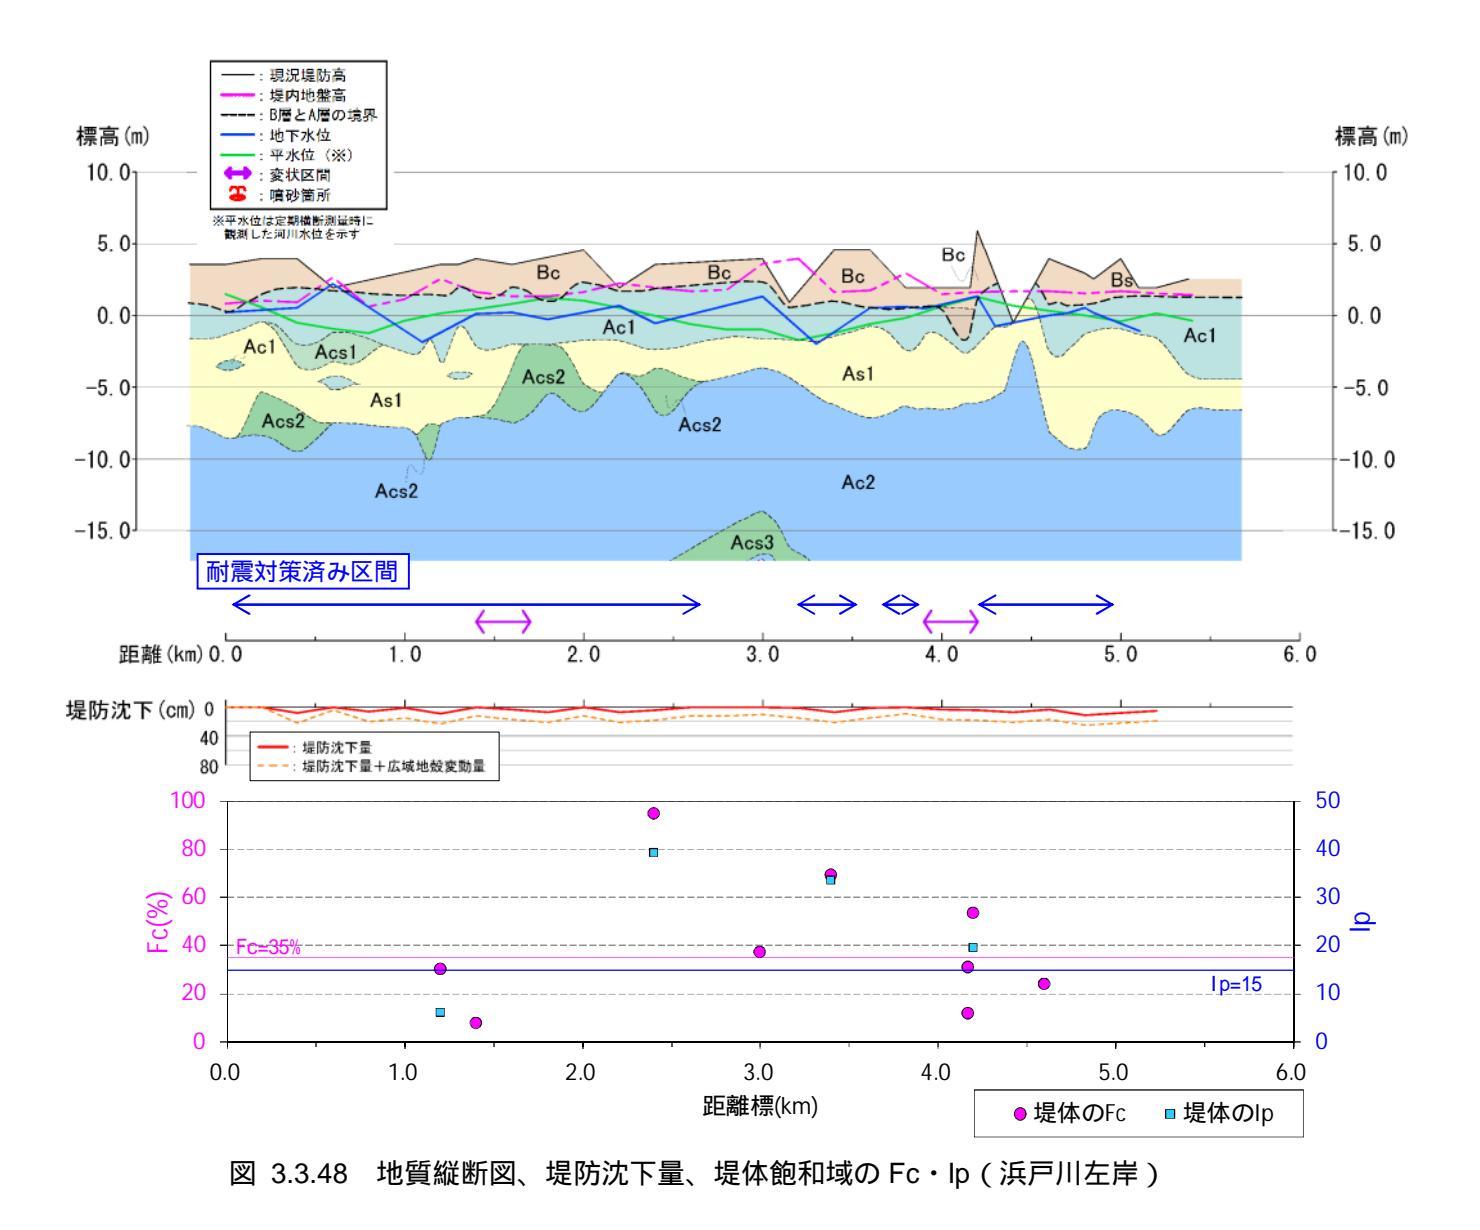
浜戸川左岸の地質縦断図と堤防の変状・天端沈下量の分布状況、堤体飽和域の細粒分含 有率 Fc と塑性指数 Ip の関係を図 3.3.48 に示す。

地層構成や堤体、基礎地盤の土質特性は浜戸川右岸と同様である。

耐震対策が広い範囲で実施されており、右岸側と比較して堤防の変状が少なかった。

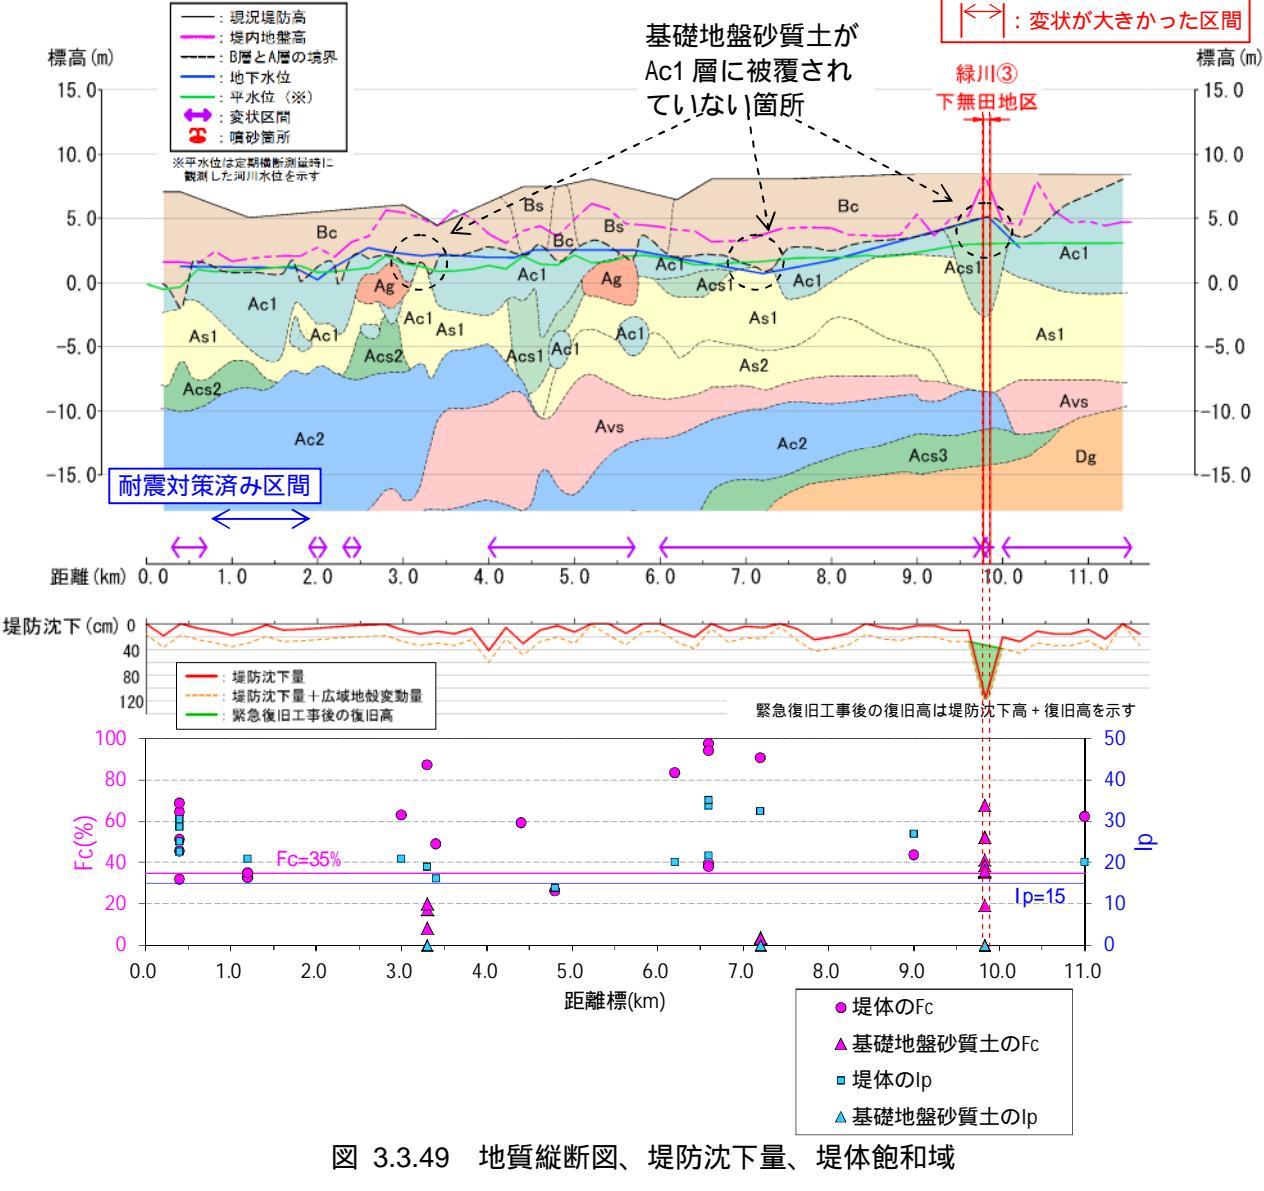
および基礎地盤砂質土(As1、Acs1)層のFc・lp(加勢川右岸)

加勢川右岸の地質縦断図と堤防の変状・天端沈下量の分布状況、堤体飽和域および基礎 地盤砂質土(As1、Acs1)層の細粒分含有率 Fc と塑性指数 Ip の関係を図 3.3.49 に示す。

基礎地盤の層序は緑川下流部と同様、堤体直下に粘性土(Ac1)層、その下位に砂質土 (As1)層が分布している。地下水位は概ね堤体下面付近にある。堤体は粘性土により構 成されている箇所が多く、一部、堤体の Fc が小さい箇所においても Ip が大きい。

変状が比較的大きかった 9.8k 付近では、局所的に、堤体直下に厚い Acs 層が堆積して いる。この層の Fc は 35%を超えるものもあるが、Ip は NP であることから、当該地層の 液状化により堤防に大きな変状が発生したと推測される。

なお、3k 付近および 7k 付近では、9.8k 付近と同様、基礎地盤砂質土(As1)層が粘性 土(Ac1)層に被覆されておらず、その Fc と Ip はともに小さいが、大きな変状は発生し ていなかった。

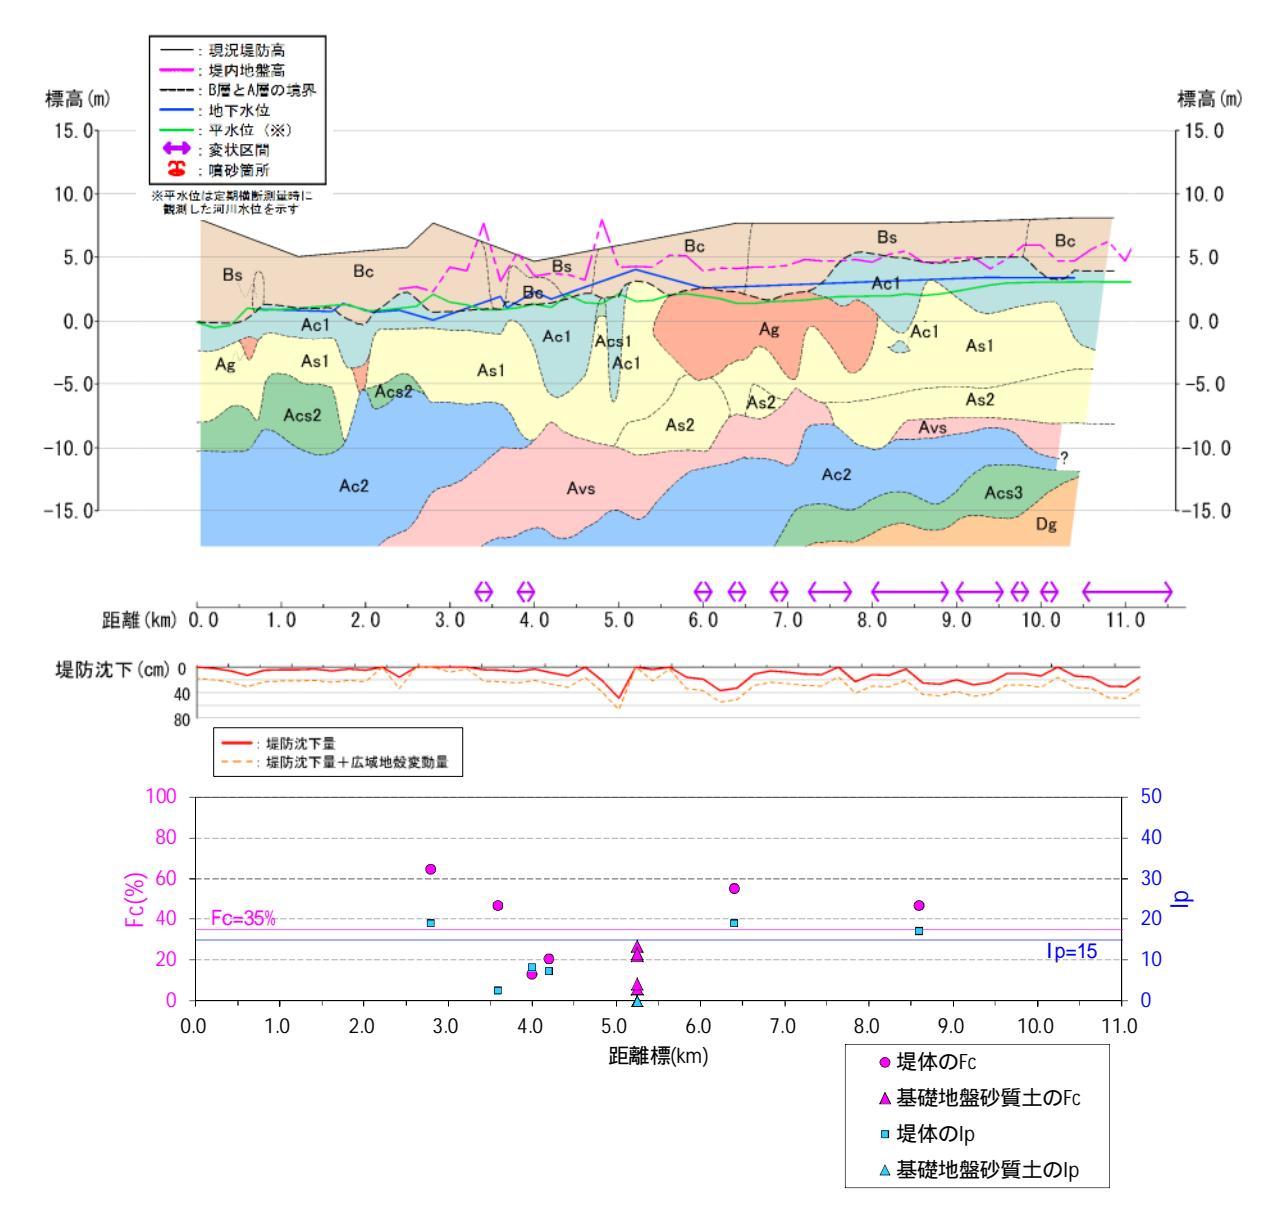
図 3.3.50 地質縦断図、堤防沈下量、堤体飽和域および基礎地盤の Fc・lp(加勢川左岸)

加勢川左岸の地質縦断図と堤防の変状・天端沈下量の分布状況、堤体飽和域および堤体 直下の基礎地盤砂質土の細粒分含有率 Fc と塑性指数 Ip の関係を図 3.3.50 に示す。

地層構成は加勢川右岸と同傾向である。基礎地盤砂質土(As1)層が粘性土(Ac1)層 に被覆されていない箇所が一部存在するが、変状の有無や大小との相関は認められない。 また、堤体飽和域の Fc や Ip についても、変状の有無や大小の相関は認められない。
