緑川・白川堤防調査委員会 報告書

本編

平成 29 年 3 月

緑川・白川堤防調査委員会 国土交通省九州地方整備局 目

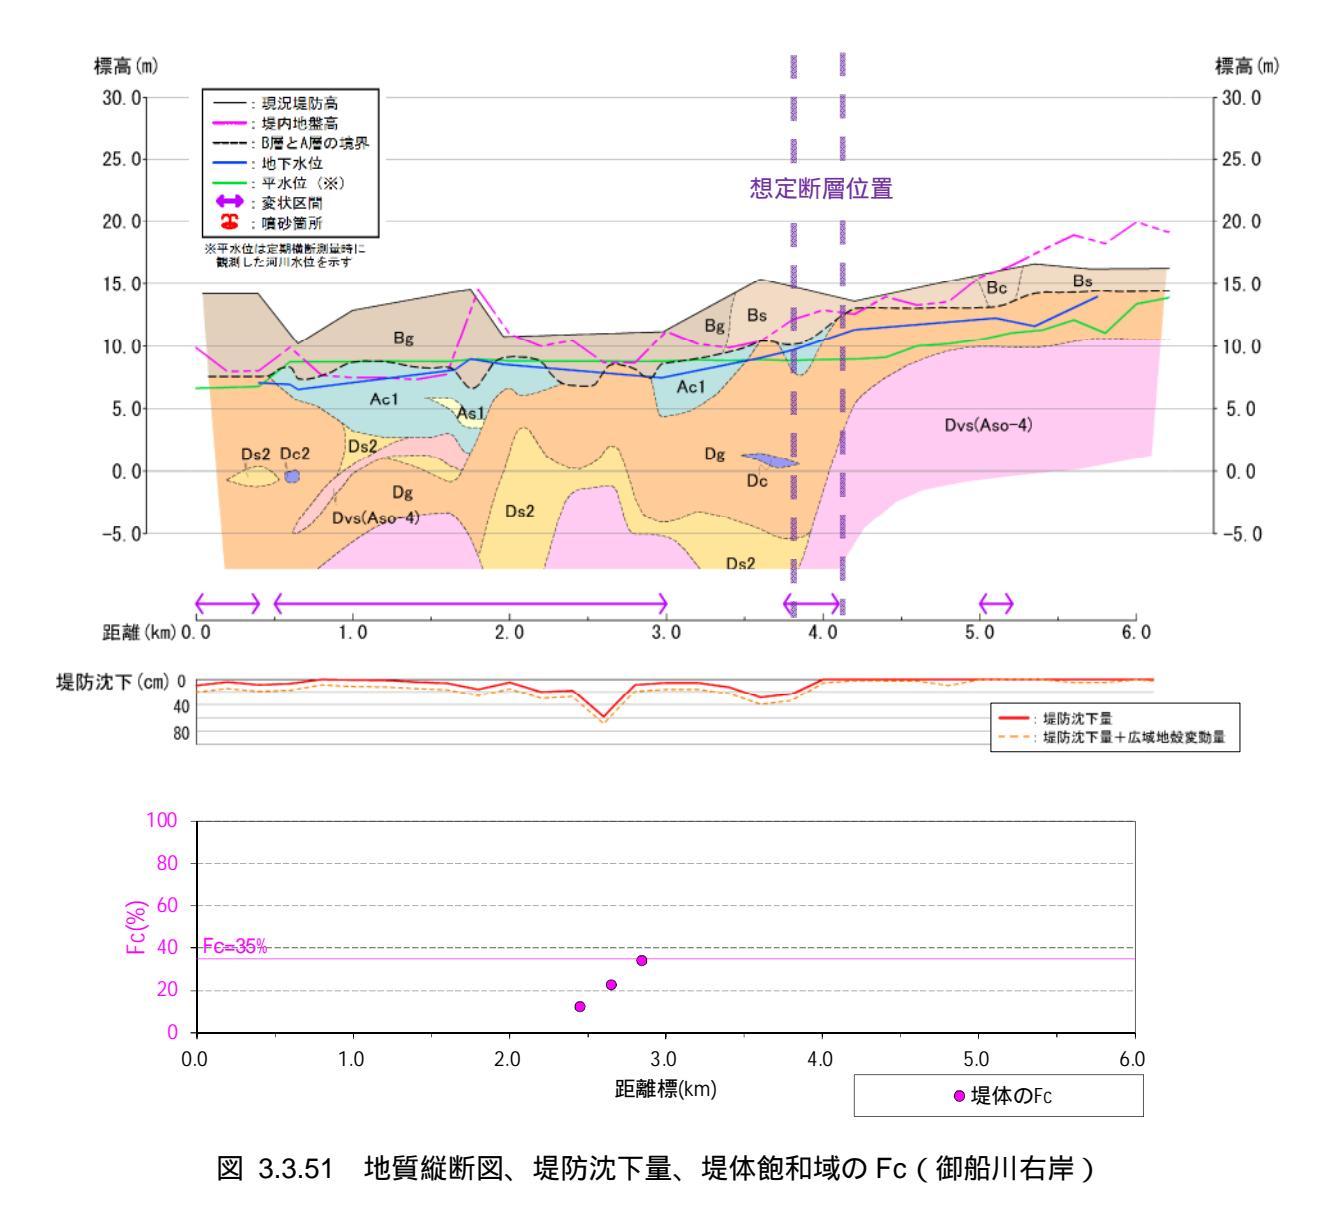
御船川右岸の地質縦断図と堤防の変状・天端沈下量の分布状況、堤体飽和域の細粒分含 有率 Fc を図 3.3.51 に示す。なお、堤体飽和域の塑性指数 Ip のデータは無かった。

0.5k 付近~3.5k 付近で堤体の下位に粘性土(Ac1)層が存在し、その他区間の基礎地盤 は砂質土(Ds)層または砂礫(Dg)層である。地下水位は、1.8k 付近および 2.5k 付近 を除いて概ね堤体下面付近にある。

堤防の変状は主に 0k~3k 付近で確認されており、1.8k~2.5k 付近では上下流と比較し て大きな沈下が発生していた。当該箇所では、地下水位が堤体下面より高く、堤体の Fc が小さいことから、堤体下部の飽和域に液状化が発生したものと推測される。

また、4k 付近は想定される断層位置の近傍であることによる影響があったと推測される。

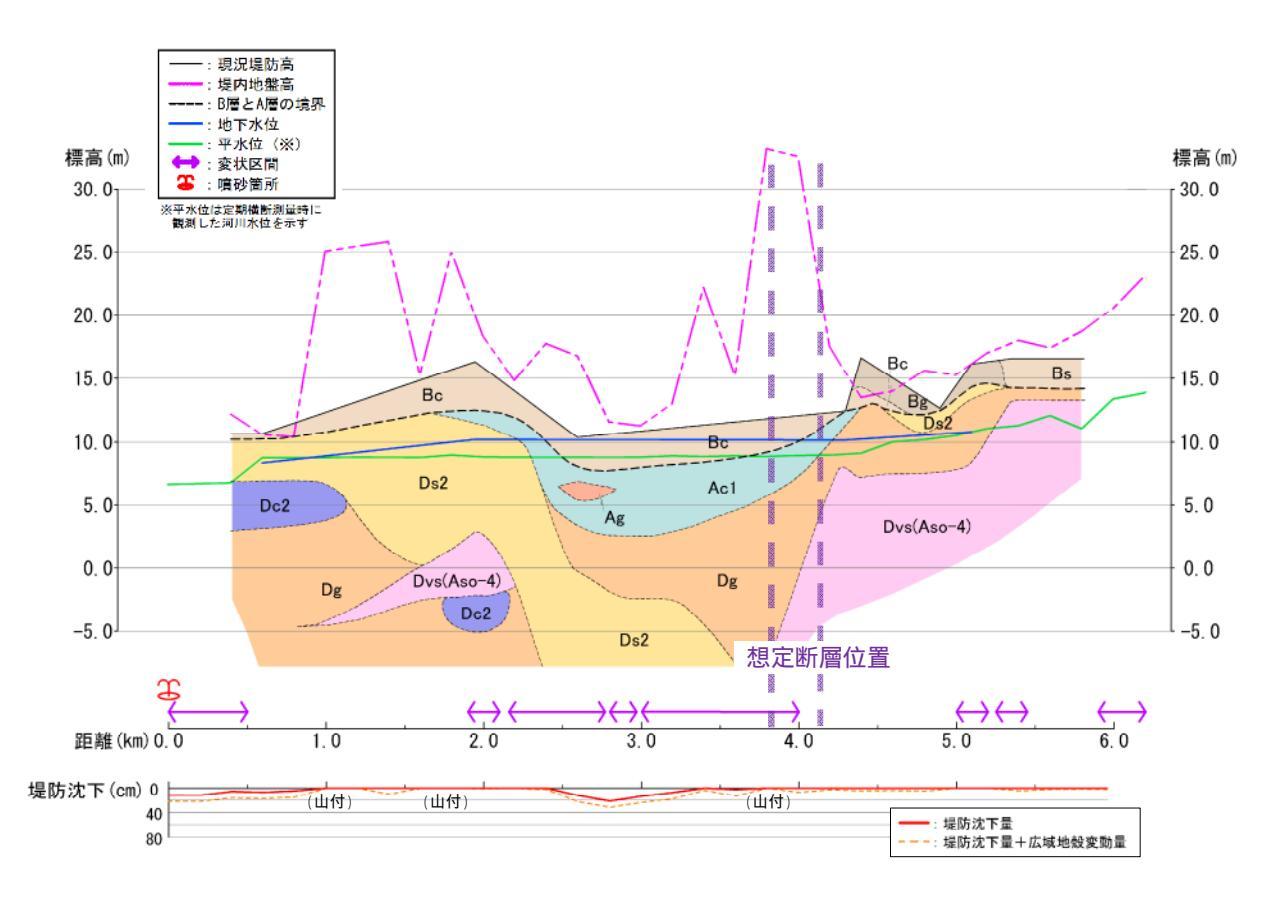
図 3.3.52 地質縦断図、堤防沈下量(御船川左岸)

御船川左岸の地質縦断図と堤防の変状・天端沈下量の分布状況を図 3.3.52 に示す。なお、堤体飽和域の細粒分含有率 Fc や塑性指数 Ip のデータは無かった。

基礎地盤の地層構成は御船川右岸と同様であるが、全川に渡り堤内地盤高が高く、堀込 河道に近い形状となっている。堤防の変状は確認されているものの、沈下量は小さいこと から、堤体そのものの変状ではなく地震動による護岸等の変状が主であると推測される。

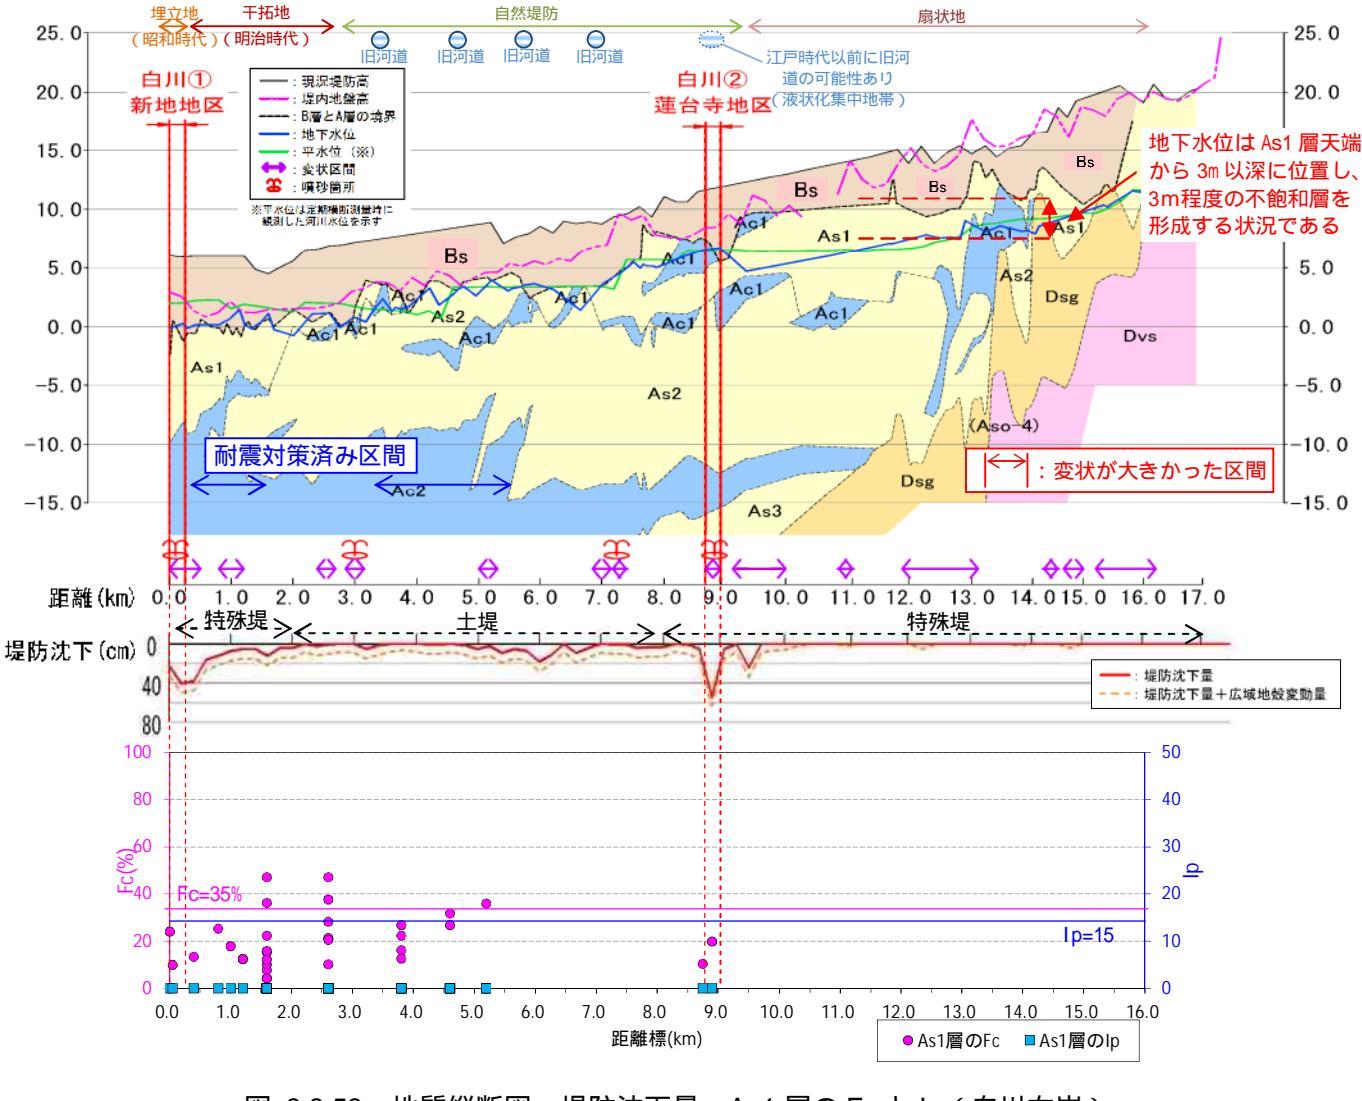
図 3.3.53 地質縦断図、堤防沈下量、As1 層の Fc と lp (白川右岸)

白川右岸の地質縦断図と堤防の変状・天端沈下量の分布状況、基礎地盤 As1 層の細粒 分含有率 Fc と塑性指数 Ip の関係を図 3.3.53 に示す。

全川にわたり、堤体直下に砂質土層が分布しており、浅部砂質土層である As1 層の Fc は概ね 35%以下、Ip は全て NP となっている。9k 付近より下流では地下水位が堤体下面 付近までの高さにある。堤防の変状は全川で確認されているが、その中で、特殊堤区間で ある 0k 付近(新地地区)および 8k800 付近(蓮谷寺地区)において沈下量・護岸等の変 状が比較的大きかった。

新地地区は比較的新しい埋立地に、運台等地区は帯状の液状化集中地帯に位置しており (「3.2 堤防変状箇所と地形の関係」参照)基礎地盤の浅部砂質土(As1)層が地震時に 液状化したものと推測される。なお、新地地区の上流区間は干拓地であるが、耐震対策済 区間である。

また、9k 付近より上流の変状の小さかった特殊堤区間では、地下水位が低く砂質土 (As1)層天端から 3m程度以上の不飽和層を形成しているため、変状への影響は小さか ったものと推測される。

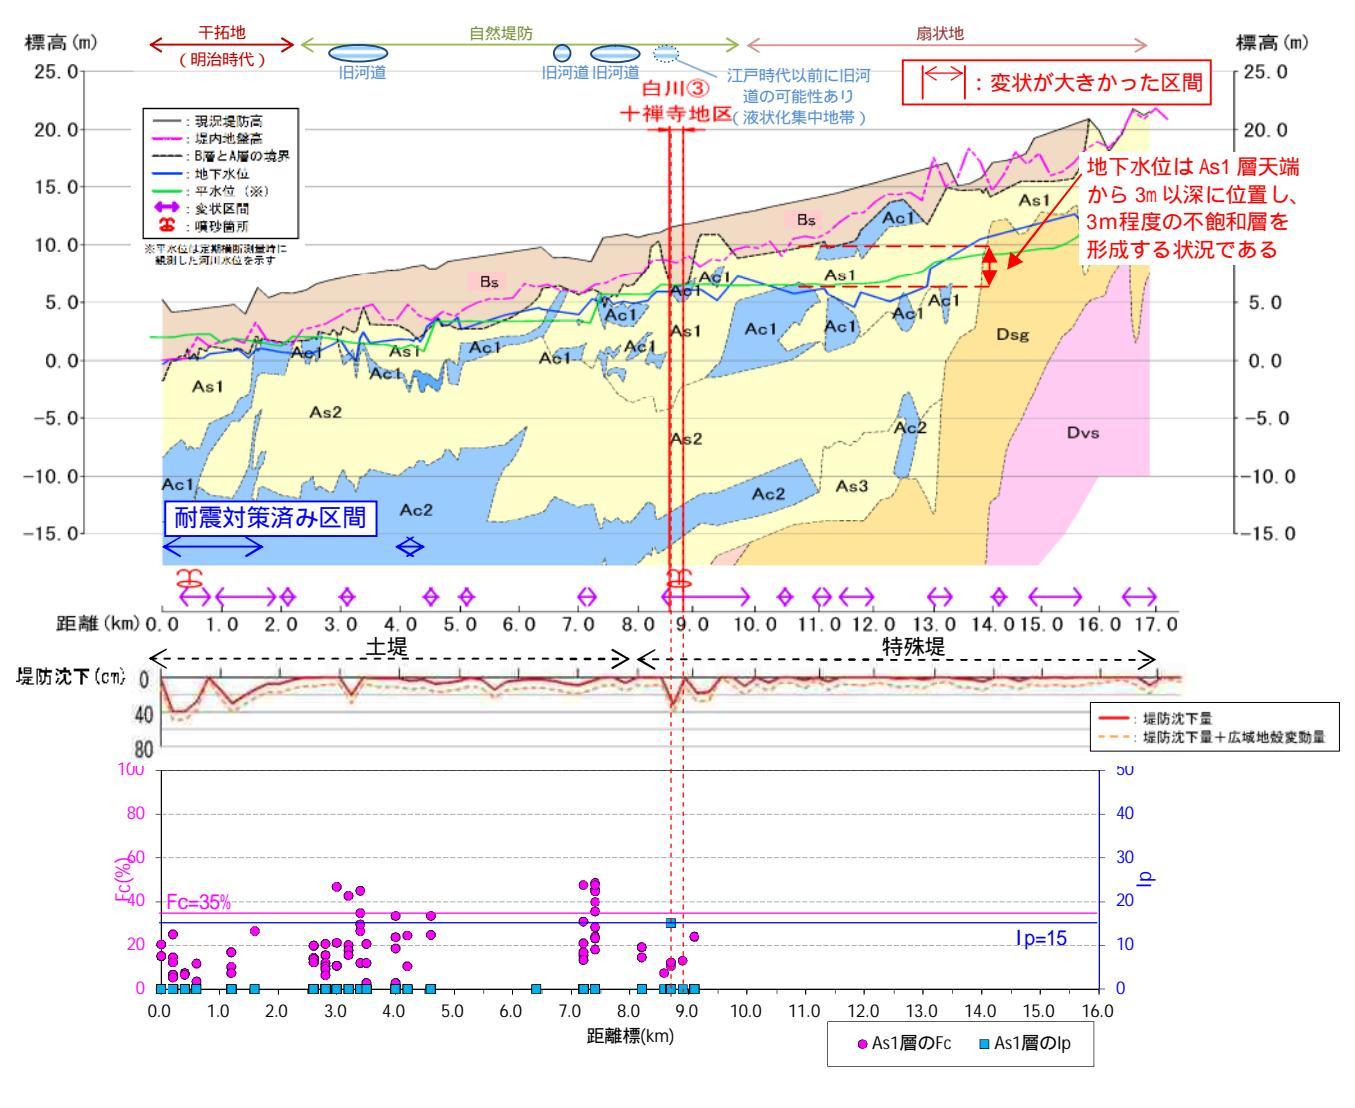
図 3.3.54 地質縦断図、堤防沈下量、As1 層の Fc と lp (白川左岸)

白川左岸の地質縦断図と堤防の変状・天端沈下量の分布状況、基礎地盤砂質土(As1) 層の細粒分含有率 Fc と塑性指数 Ip の関係を図 3.3.54 に示す。

地層構成および地下水位の状況は概ね白川右岸と同様である。

白川右岸と同様に、堤防の変状は全川で確認されているが、その中で 8k800 付近(^{じゅう} 禅寺地区)において沈下量・護岸等の変状が比較的大きかった。

+ 禅寺地区は、蓮台寺地区と同様に、帯状の液状化集中地帯に位置しており、基礎地盤の浅部砂質土(As1)層が地震時に液状化したものと推測される。

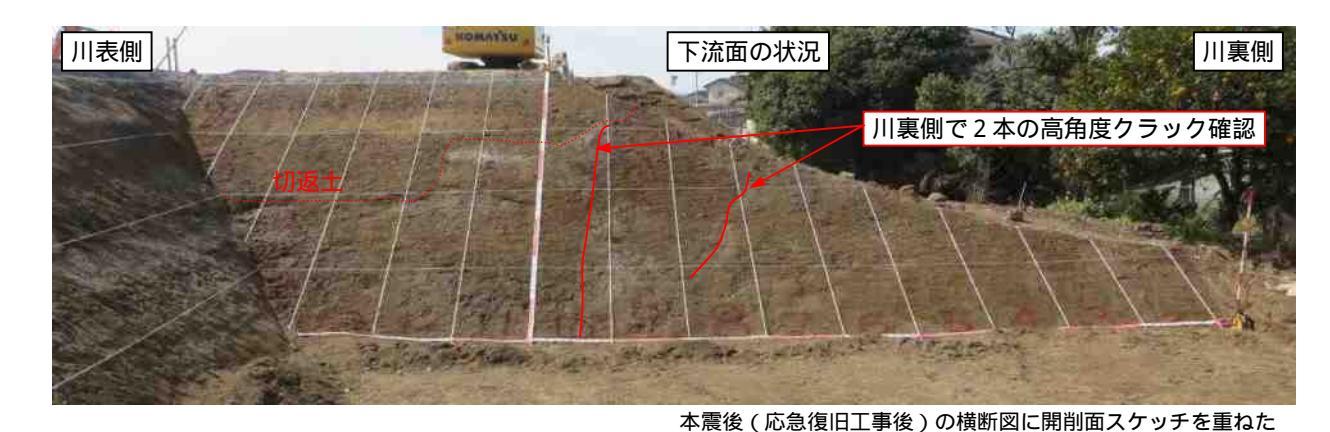
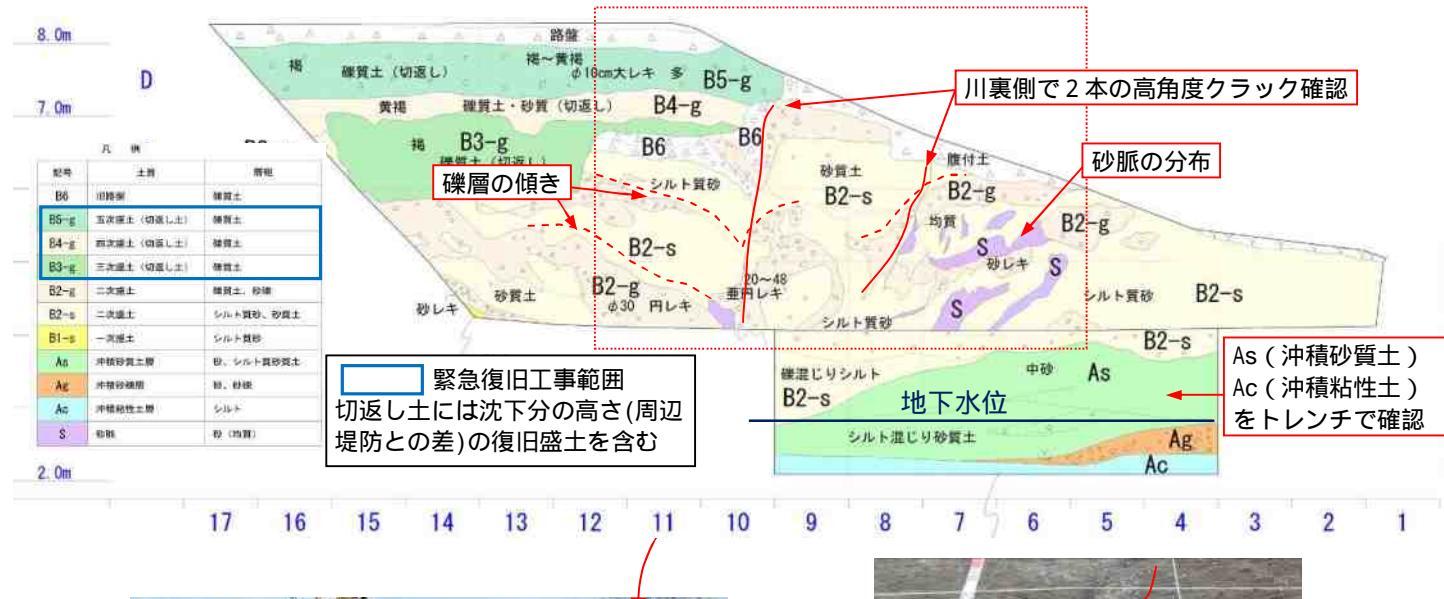
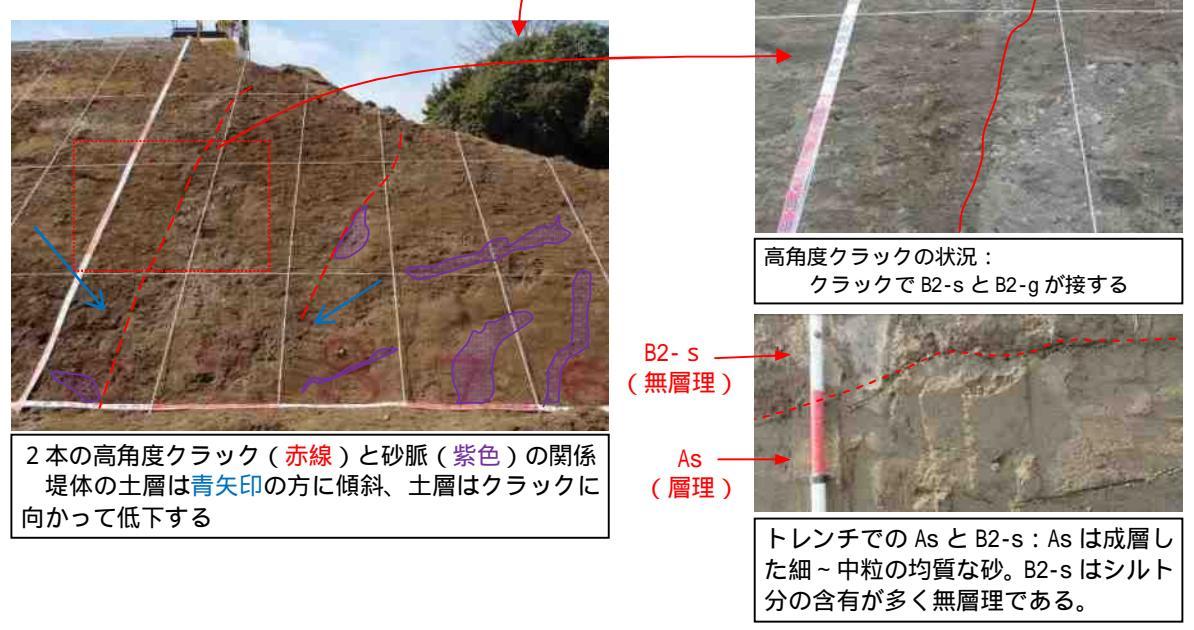
図 3.4.2 緑川 野苗下流地区の堤防開削面全景写真およびスケッチ(下流面)

- 3) まとめ
 - ・地震直後に確認した川裏のり肩部の縦断クラックは、開削面の高角度クラックとほぼ同じ箇所に位置しており、高角度クラックがこの縦断クラックに対応すると想定される(図3.4.1の写真 参照)。この2本の高角度クラック周辺で土層が沈下しており(図3.4.2参照)、図3.4.1の写真 における旧路盤の変位から、川裏のり肩部の沈下量はおおよそ1.5m程度と想定され、クラック周辺土層沈下とおおむね一致している。なお、地震直後に確認した天端中央の縦断クラックは応急復旧時の切返しにより状況は不明である。
 - ・高角度クラック周辺で均質な中粒砂主体の砂脈が分布している。砂脈の由来は不明であ る。地震直後に川表で確認した噴砂は、川表で沖積粘性土(Ac1)が欠如すること、上 位の Bs 層の Fc が 53.7%であることから、As1 由来と想定される。
 - ・川裏側で標高 2.2m 以深に Ac1 層を確認した。その上位は、層理を伴う均質な砂層 (As 層: Fc=20.1%) であり、この砂層は堤体中央から川表側では確認できなかった。
 - ・地下水位は標高 3.0m 付近で、堤体中央から川表側は堤体(Bs)中に、川裏側は沖積砂 質土(As)中に位置している(図 3.4.5 の想定地質図参照)。

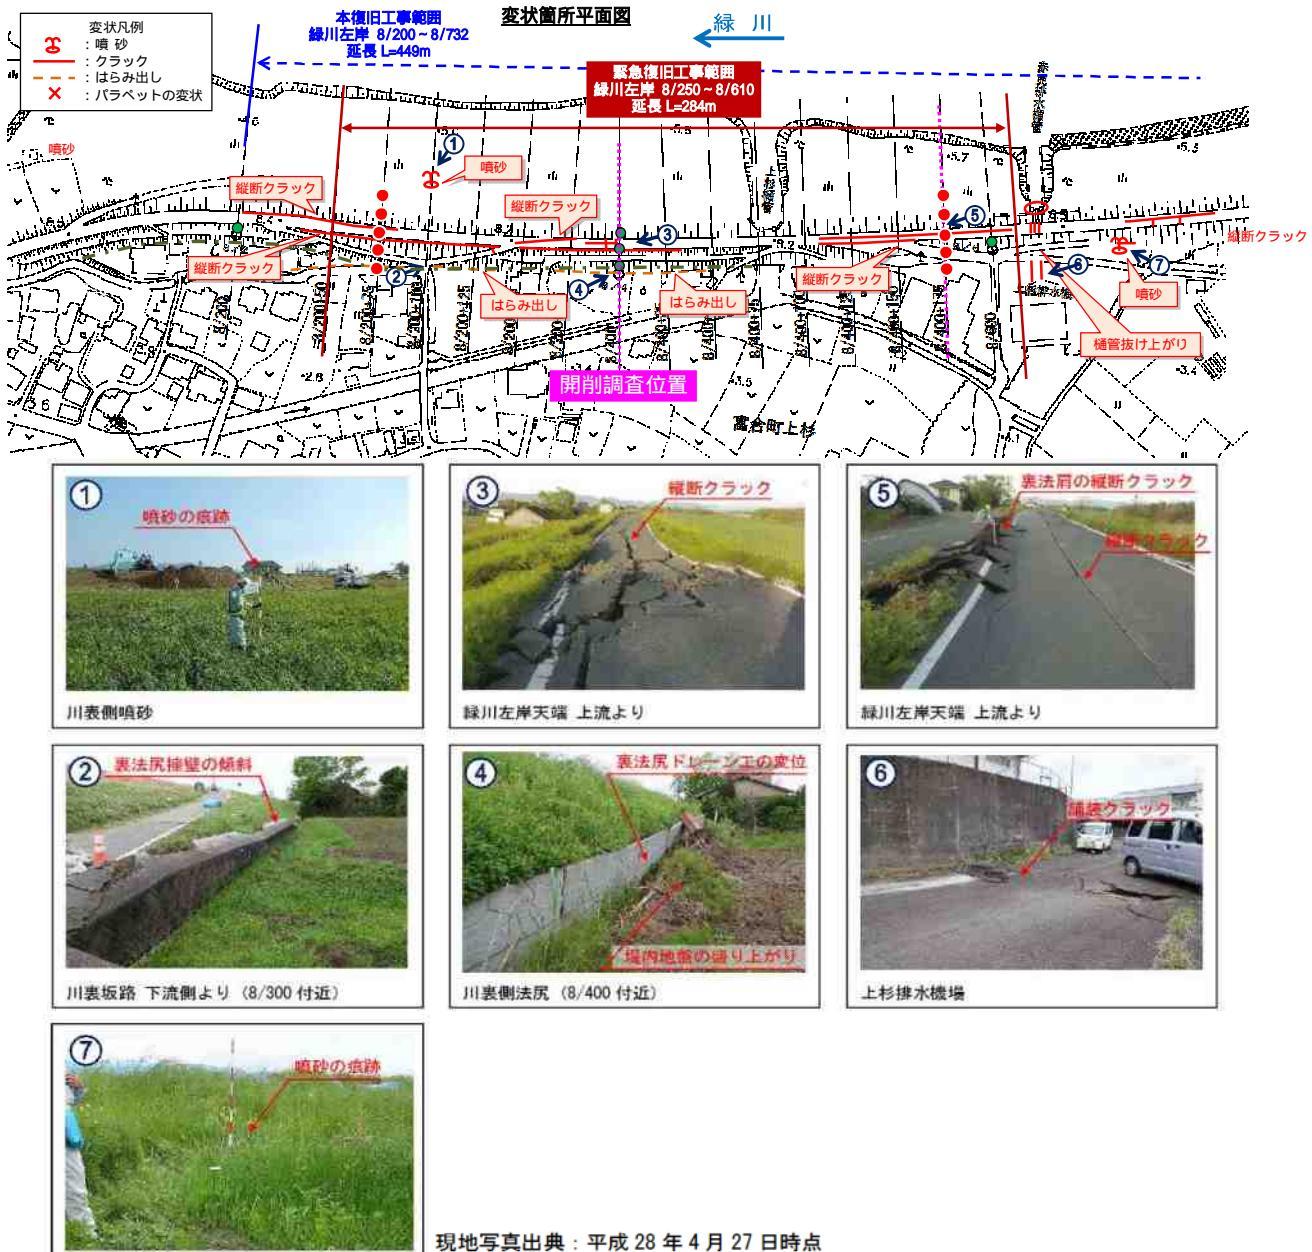
現地写真出典:平成28年4月27日時点
 (熊本県を震源とする地震について 第24報より)
 図 3.4.6 変状箇所平面図、変状写真、開削調査位置

当該地区では、8/250~8/610 区間において堤防に大きな変状を確認し、特に8/400 付 近において堤防天端の縦断クラックのほか、川裏法尻部のはらみ出し、堤内地盤の盛り上 がりを確認した。よって、8/400 付近を開削調査位置とした。(図 3.4.6 参照)

緑川左岸川裏法尻 上流より

- 3) まとめ
 - ・開削面では堤体中の礫層(B2-g)の変形や高角度クラックによる変位から堤体中央部の沈下が想定され、変位量はおおよそ 1m 程度である。川表、川裏法尻では、礫層(B2-g)が高まりをなしている。また、堤内地盤も高さ約 50cm の高まりを確認した(図 3.4.6 の写真、図 3.4.7 のスケッチ参照)。
 - ・砂脈は確認されなかった。
 - ・As1 と B2-s の境界は標高 3m 付近で著しく不陸している(図 3.4.7 のトレンチ写真参照)。
 As1 は成層した砂、細礫が主体であり、細粒分はほとんど含まれない(細粒分含有率 Fc=5.6%)。
 - ・地下水位は標高 2.5~2.8m 付近で堤体 (B2-s) 中に位置し、川表側に緩やかに傾斜して

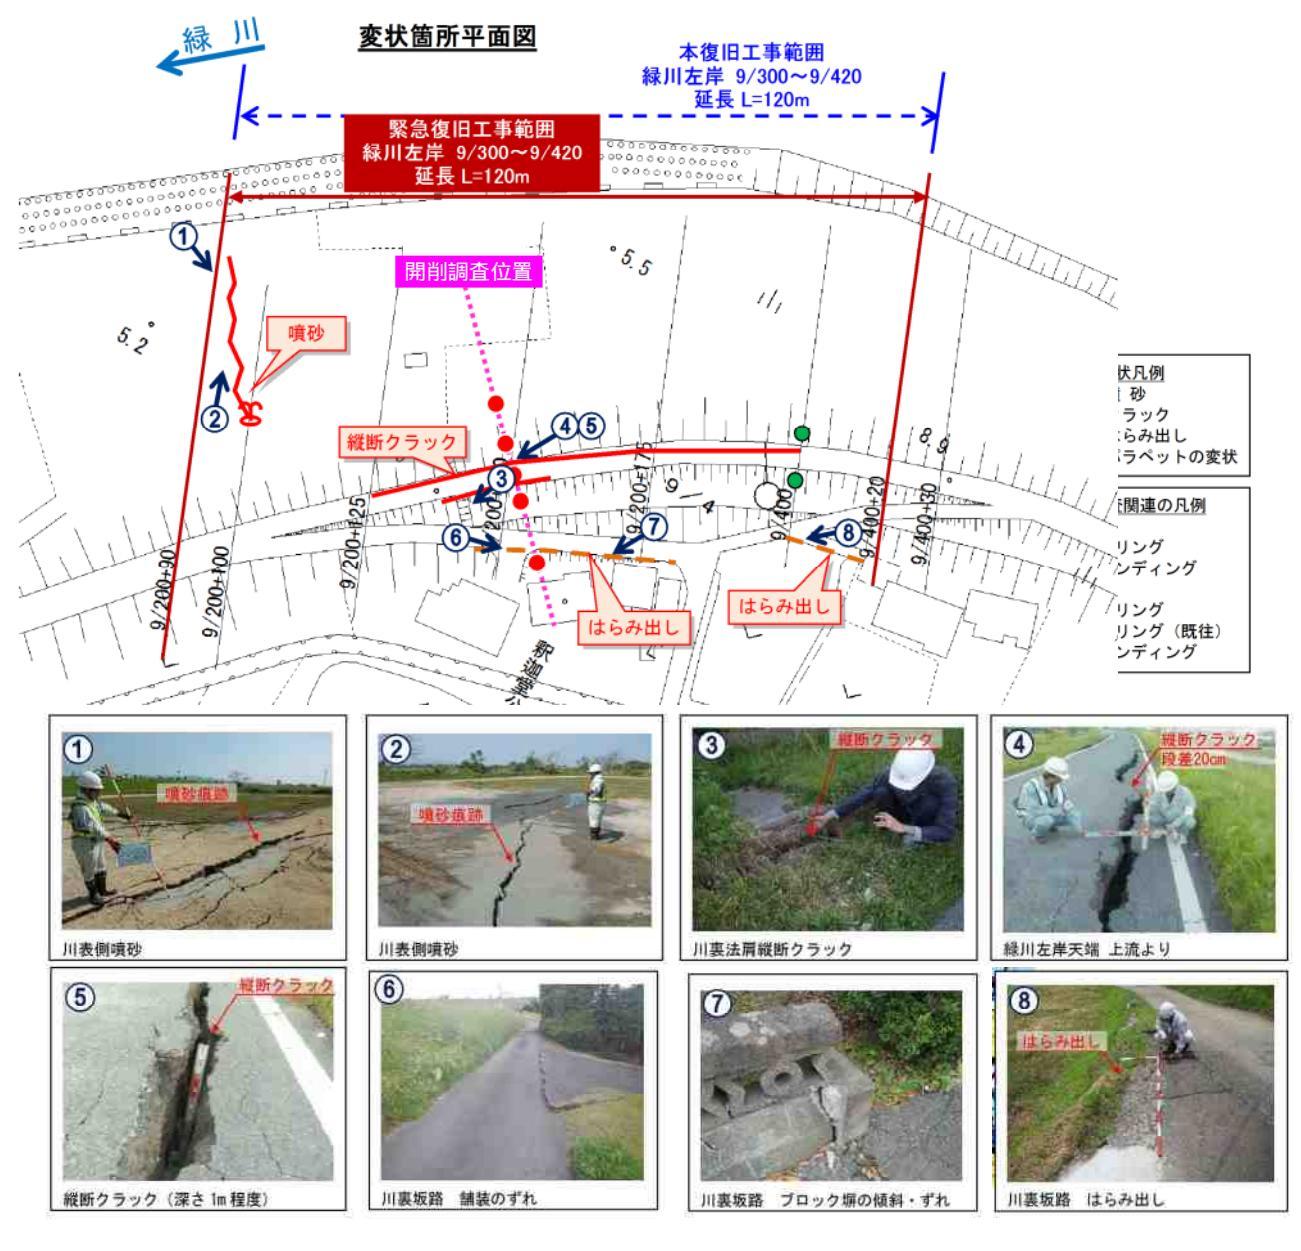
図 3.4.11 变状箇所平面図、变状写真、開削調查位置

当該地区では、9/200+150~9/400 区間において堤防天端の縦断クラックと川裏側の沈 下に加え、川表、川裏法尻部のはらみ出しを確認した。変状が最も顕著な 9/200+150 地 点を開削調査位置とした。(図 3.4.11 参照)

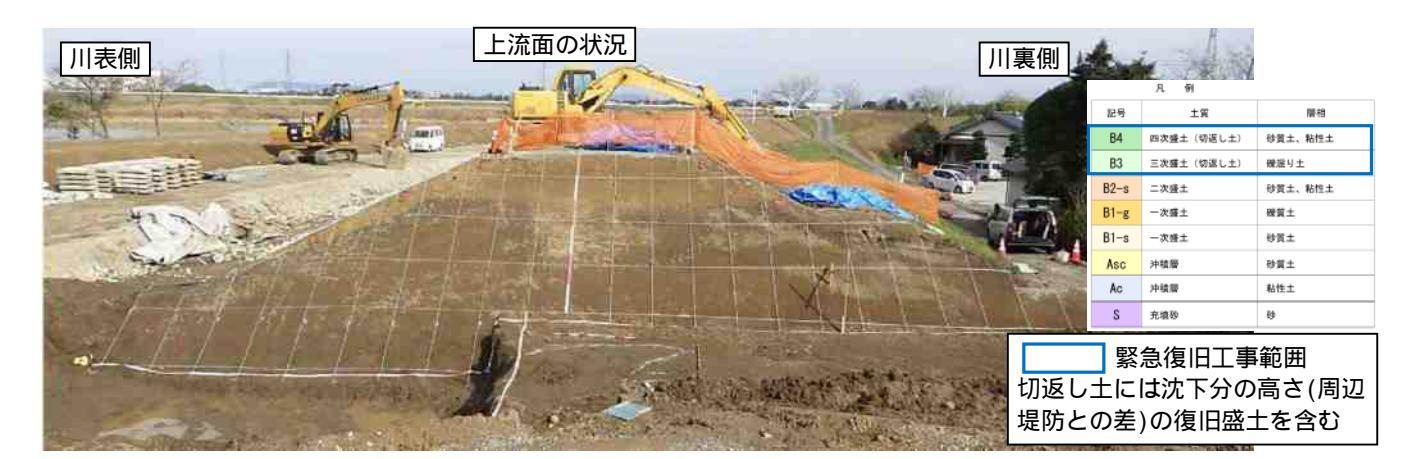
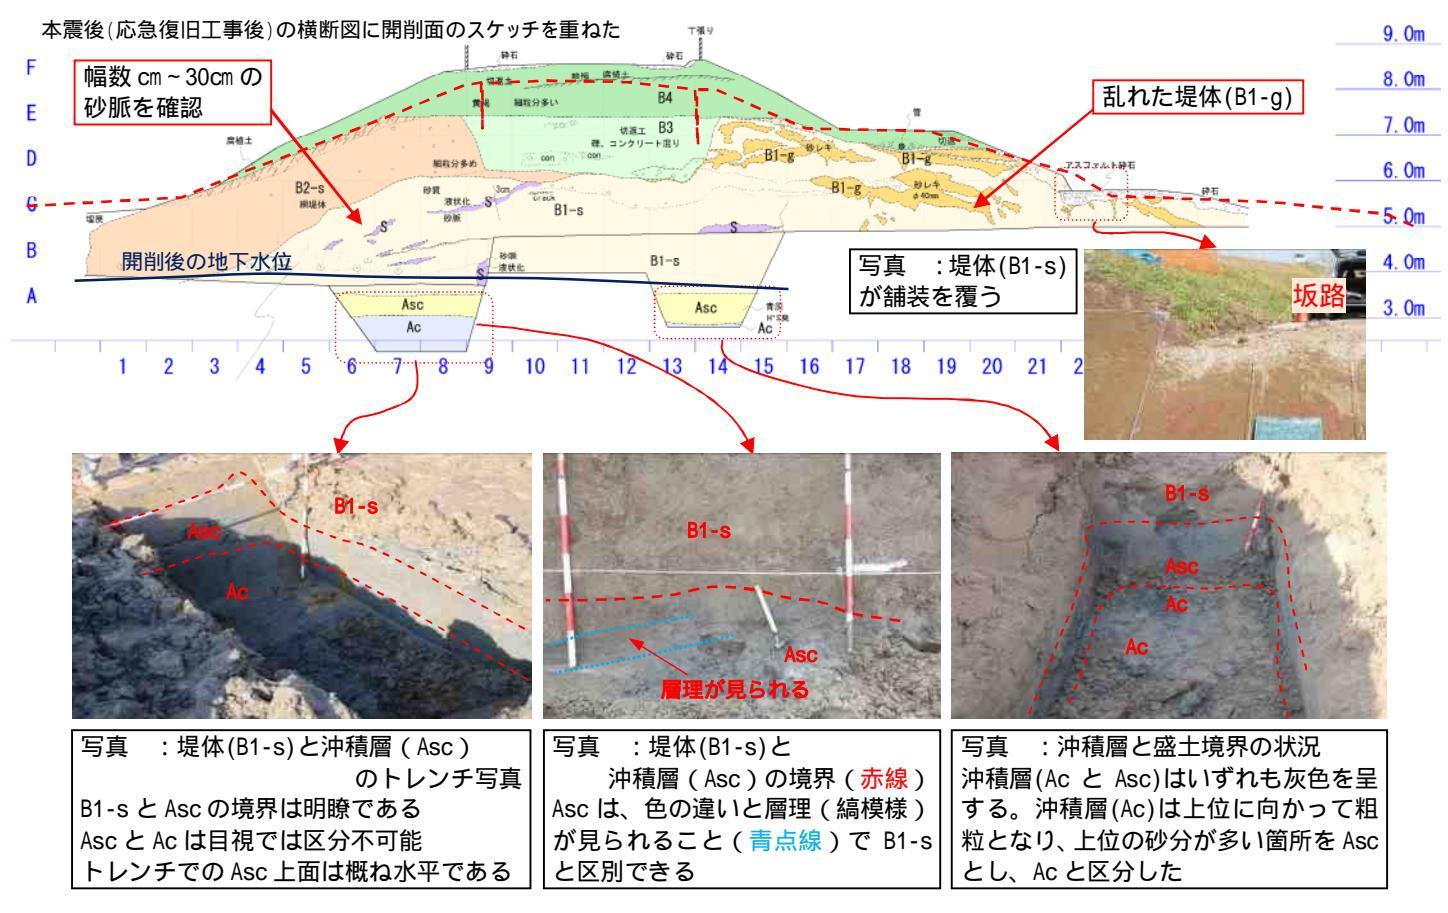
図 3.4.12 緑川 釈迦堂地区の堤防開削面全景写真およびスケッチ(上流面)

図 3.4.13~図 3.4.14、表 3.4.8~表 3.4.9 に開削調査により得られた物理特性を示す。 堤体(B1-s)の細粒分含有率(Fc)は11~59%とばらつき、平均35.8%を示す。確認し た砂脈の粒度分布は、細粒分の少ない堤体(B1-s)の粒度分布に類似している。

- 3) まとめ
 - ・堤体は、川裏側に初期の堤体(B1)が小段部の高さまであり、この上位に川表側に堤体 (B2)が分布する。さらに上位に、切返し土(B3)(B4)を確認した。堤体(B1)は 細粒分の多い砂質土(B1-s)を主体とし、これを覆う礫が密集した部分を礫質土(B1-g) と区分した。堤体(B2)は、礫の少ない砂質土(B2-s)を主体としている。
 - ・開削面の川裏側法尻底盤付近とトレンチ内の2箇所で、B1-s中に発達する砂脈を確認した。開削面中の砂脈はレンズ状をなし川表側に傾斜する。トレンチ内の砂脈は縦方向の伸びを示す。砂脈の由来は不明である。(図 3.4.17の写真 、図 3.4.17のスケッチ参照)
 - ・3箇所のトレンチのうち川表側の2箇所では Ac1 上位に As1 (Fc=42.5%) が分布する が、砂脈を確認した川裏側のトレンチでは As1 が欠如している(図 3.4.17 のスケッチ 参照)。
 - ・地下水位は標高 3.4~4.5m 付近で堤体中に位置し、川裏側に向かって低くなっている。

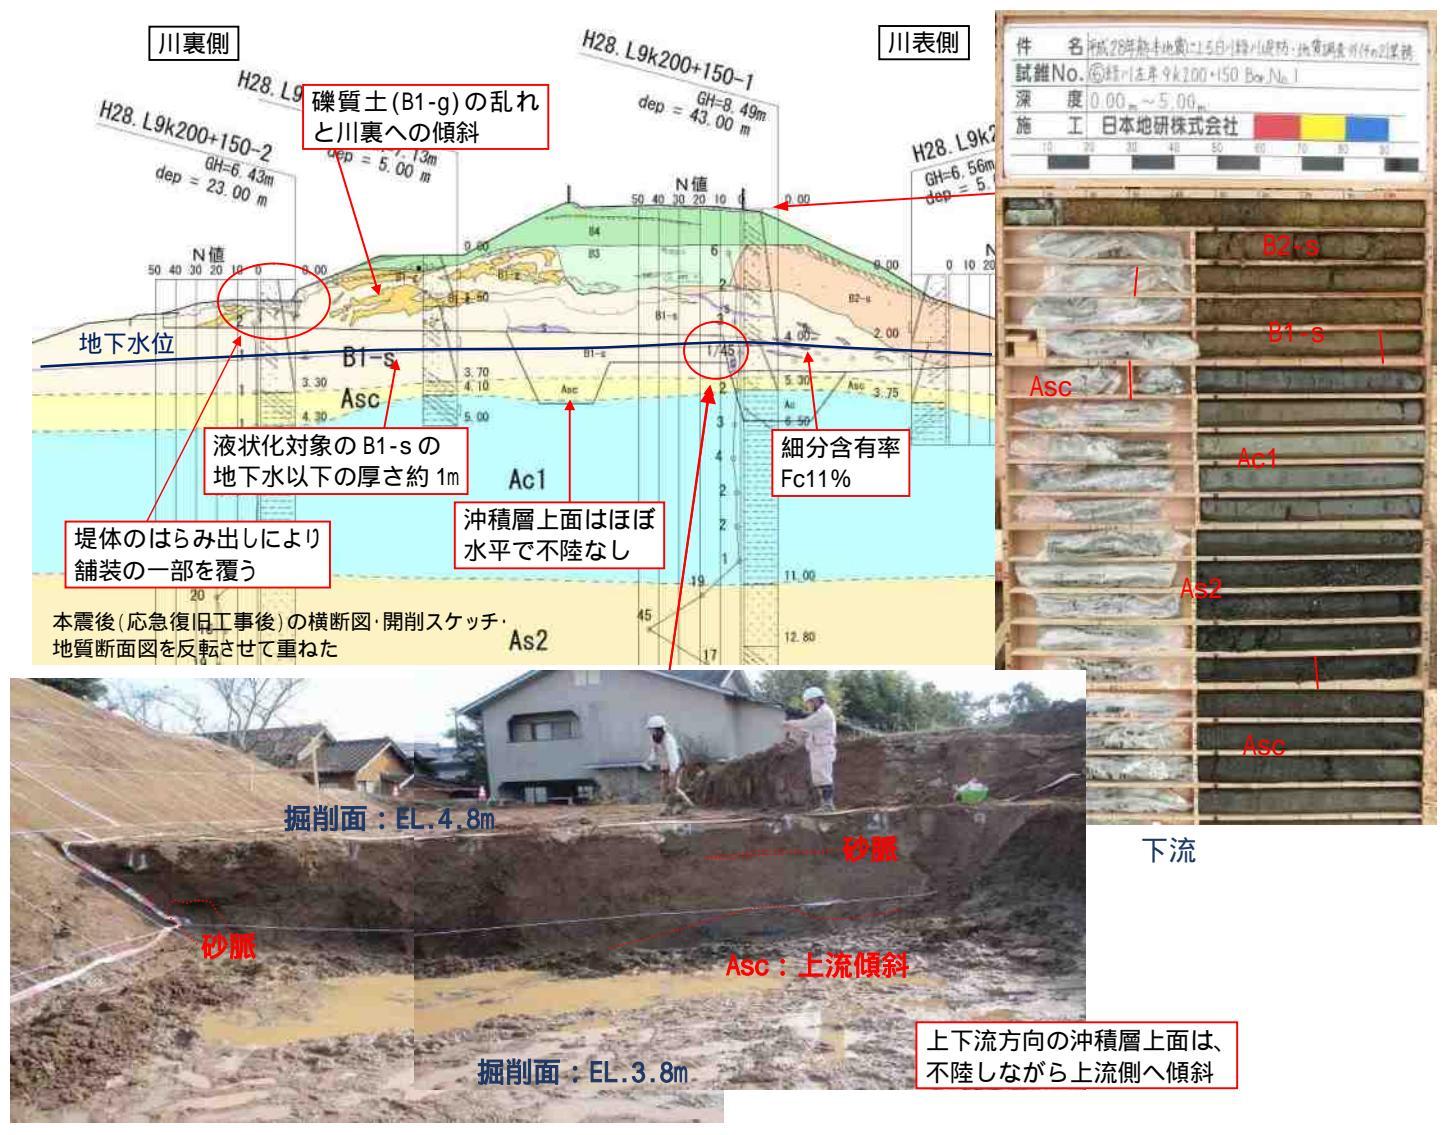
図 3.4.15 緑川 釈迦堂地区の想定地質図と開削調査結果の重ね合わせ図

- 3) まとめ
 - ・堤体は細粒な粘性土質砂主体の砂質土からなり、築堤履歴より2層(B1,B2)に区分され る。堤体(B1-s)中には礫の濃集部分(B1-g)を伴い、乱れた状態で川裏側へ緩く傾斜して いる。川裏側法尻付近の堤体のはらみ出し箇所(図 3.4.11の写真 参照)では、砂脈は 確認されなかったが、堤体中の礫質部(B1-g)で層の乱れが顕著である。(図 3.4.12の スケッチ参照)
 - ・堤体の下部~川表側では堤体(B1-s)中に砂脈が分布する。砂脈は川表側に向かって緩く傾斜している(図 3.4.12のスケッチ参照)。
 - ・堤体(B1-s)の下位に沖積層(Asc および Ac1 層)の上面を確認した。沖積層と堤体の境 界はほぼ水平で、沖積層の上面に不陸等の変状は確認されなかった。Asc はシルト~細 粒砂主体で細粒分が卓越(Fc=57.3%)する地層である。青灰色を呈すること、および層 理が見られることで上位の堤体(B1-s)と区別できる。
 - ・地下水位は堤体(B1-s)の下面付近(標高4m付近)にあり、沖積砂質土(Asc)から約1m
 上位に位置する(図3.4.15の想定地質図参照)。

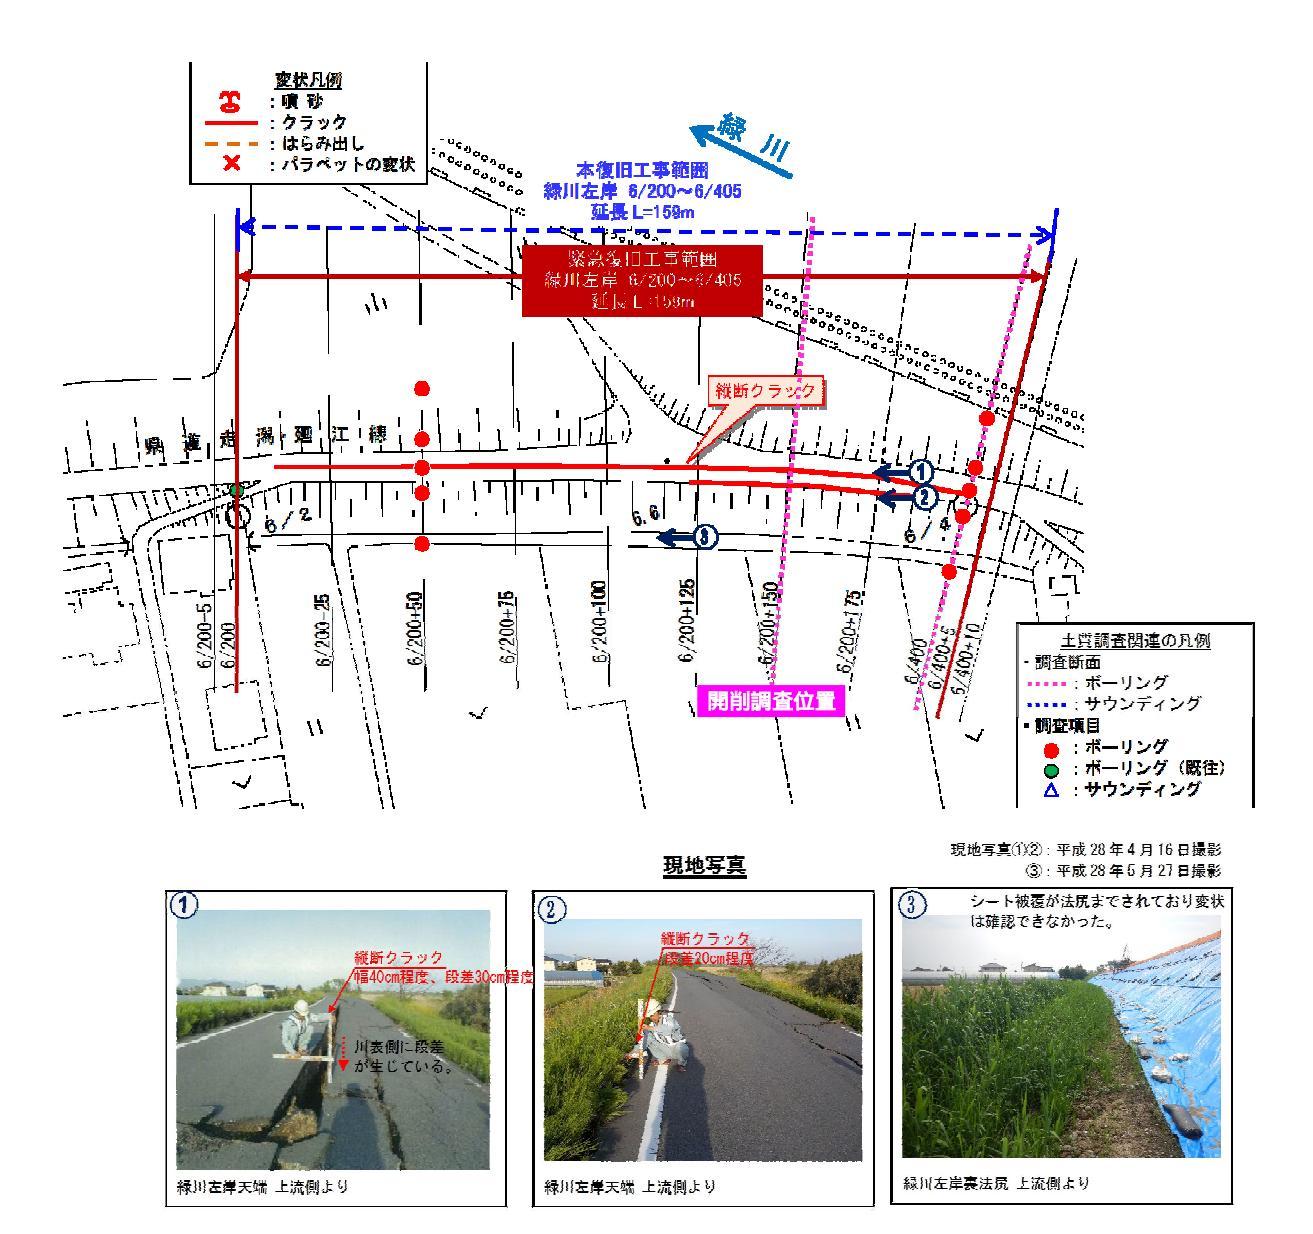
図 3.4.21 变状箇所平面図、变状写真、開削調查位置

当該地区では、6/200~6/450 区間において周辺堤防と比べ大きな変状が発生した。特に、6/200+150 付近で堤防天端中央部及び川裏側法肩に大きな縦断クラックを確認したことから、6/200+150 付近を開削調査位置とした。(図 3.4.21 参照)

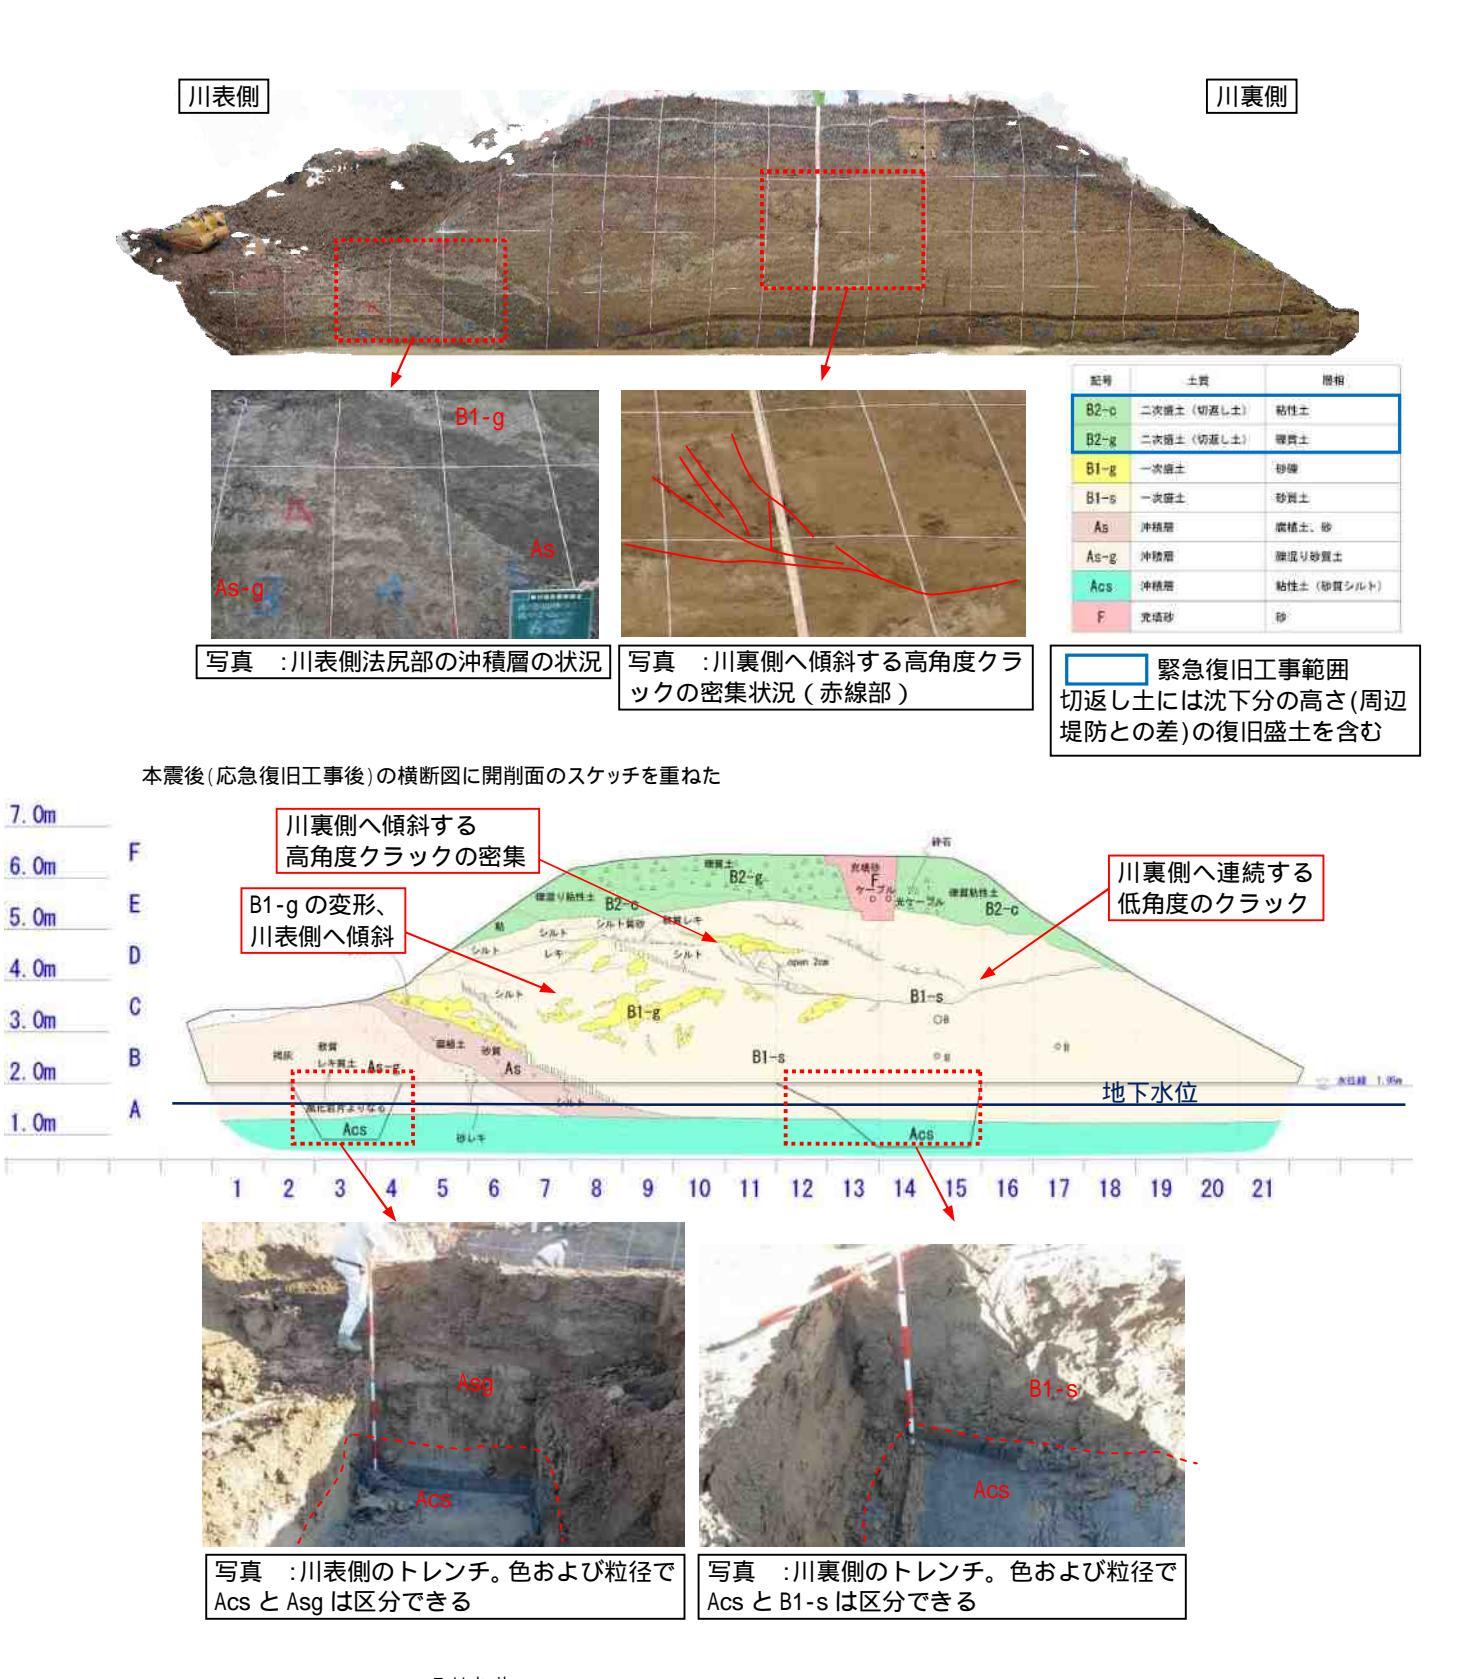
図 3.4.22 緑川 小岩瀬地区の堤防開削面全景写真およびスケッチ(上流面)

- 3) まとめ
 - ・開削面では、堤体の主体をなす B1-s 中に人為的とは考えにくい不規則な砂礫層(B1-g) を伴っている。この B1-s 中には、土層の縦方向の変位を伴う高角度クラックが低角度ク ラックに収れんする状況を確認した(図 3.4.22 のスケッチ、写真 参照)。
 - ・砂脈は確認されなかった。
 - ・沖積層(As: Fc=25.3%、As-g: Fc=4.4%)は、川表側から堤体下に約 30°の傾斜で分 布するという不自然な分布を確認した(図 3.4.22 の写真 参照)。一方で、下位の沖積 粘性土層(Acs: Fc=89.6%)の上面は、2 箇所のトレンチでほぼ水平に分布するのを確 認し、層上面の変形はないと想定される(図 3.4.22 の写真 参照)。
 - ・開削後に確認した水位は標高 1.95m 付近であり、堤体 B1-s および沖積層(As-g)中に位 置する。

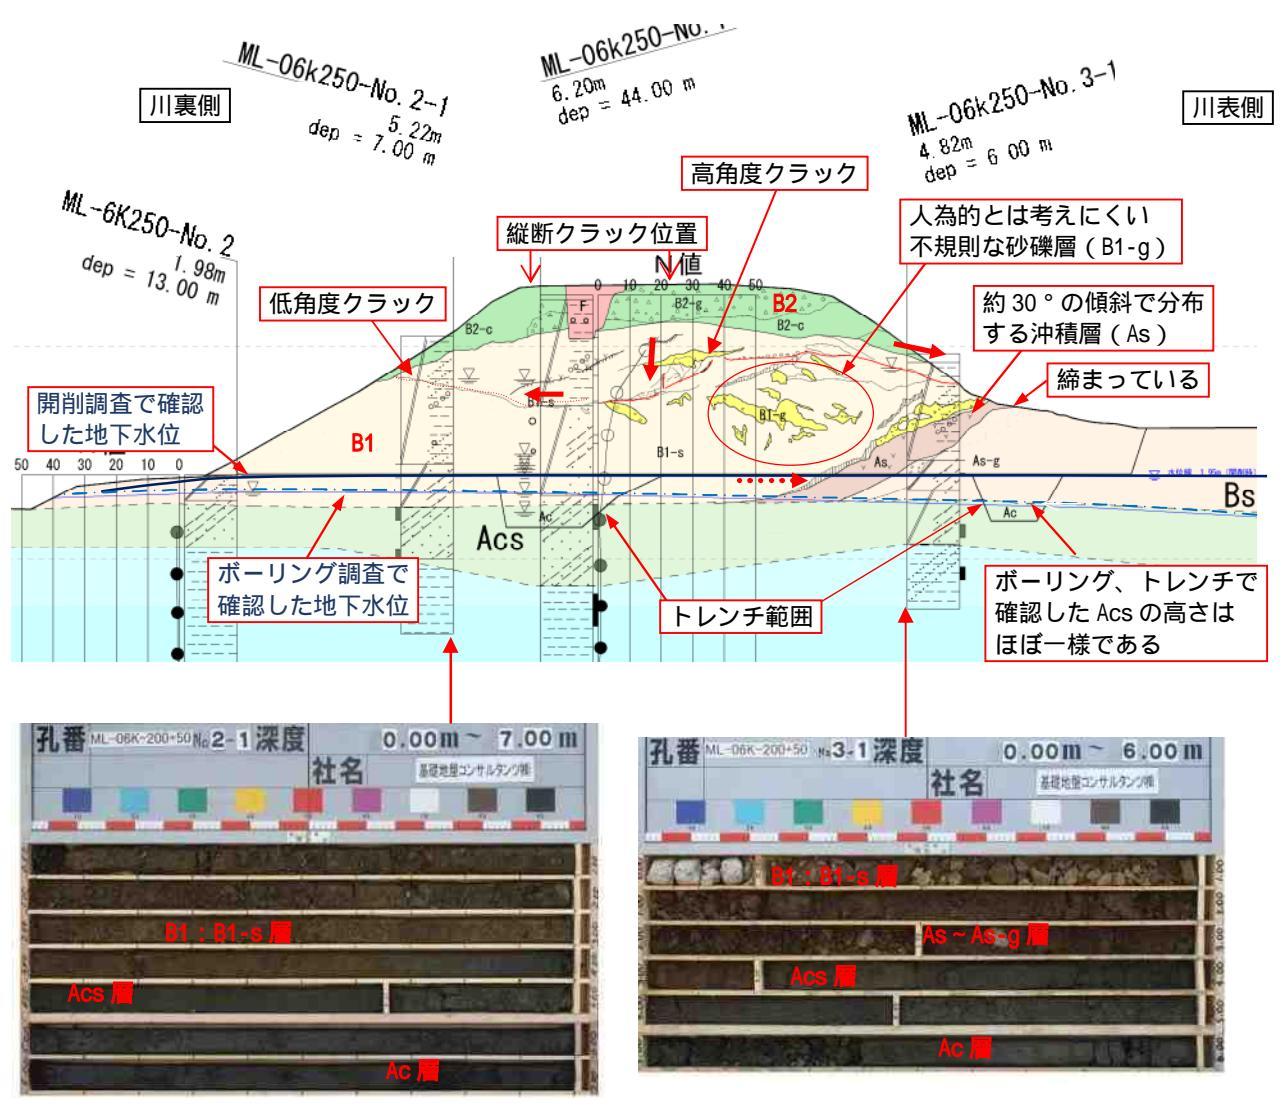
図 3.4.25 緑川 小岩瀬地区の想定地質図と開削調査結果の重ね合わせ図

本震後(応急復旧工事後)の横断図・開削スケッチ・地質断面図を重ねた 断面は上流面スケッチを下流断面に反転させた
