緑川・白川堤防調査委員会 報告書

本編

平成 29 年 3 月

緑川・白川堤防調査委員会 国土交通省九州地方整備局 目

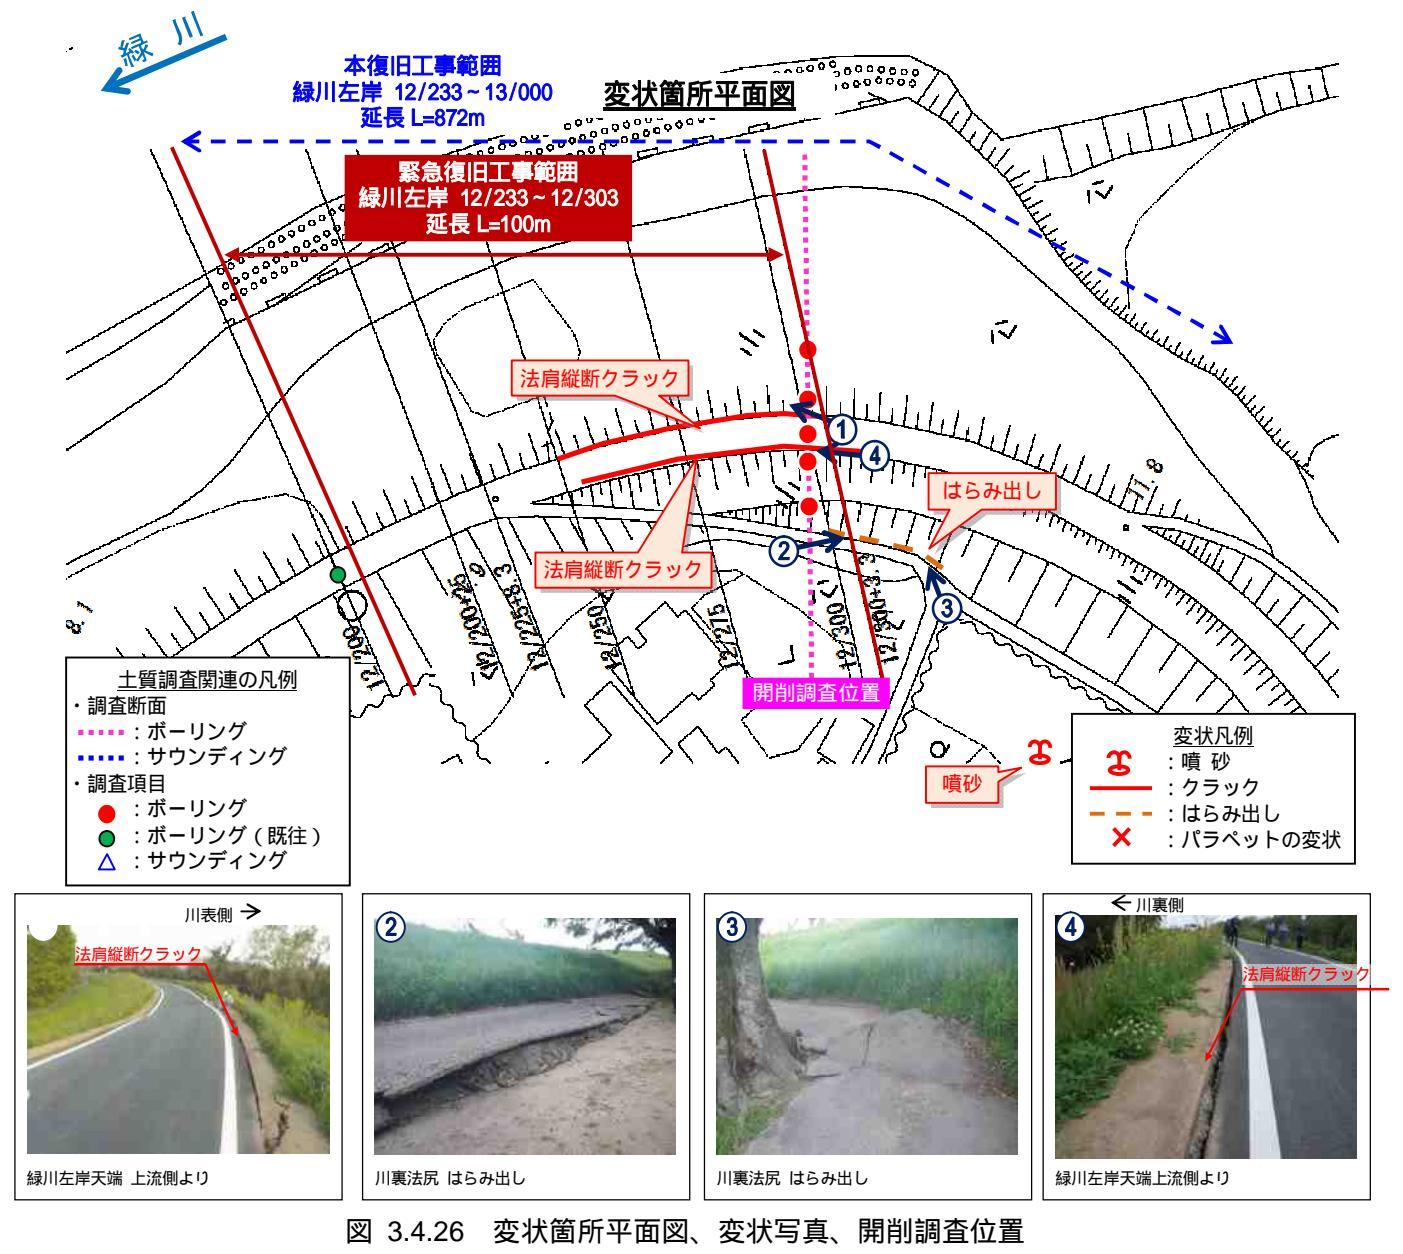
当該地区では、12/233~12/303 区間において周辺堤防より大きな変状が発生した。特に、12/300 付近で川表側、川裏側の法肩に大きな縦断クラック、かつ、川裏側法尻部で 大きなはらみ出しを確認したことから、12/300 付近を開削調査位置とした。(図 3.4.26 参照)

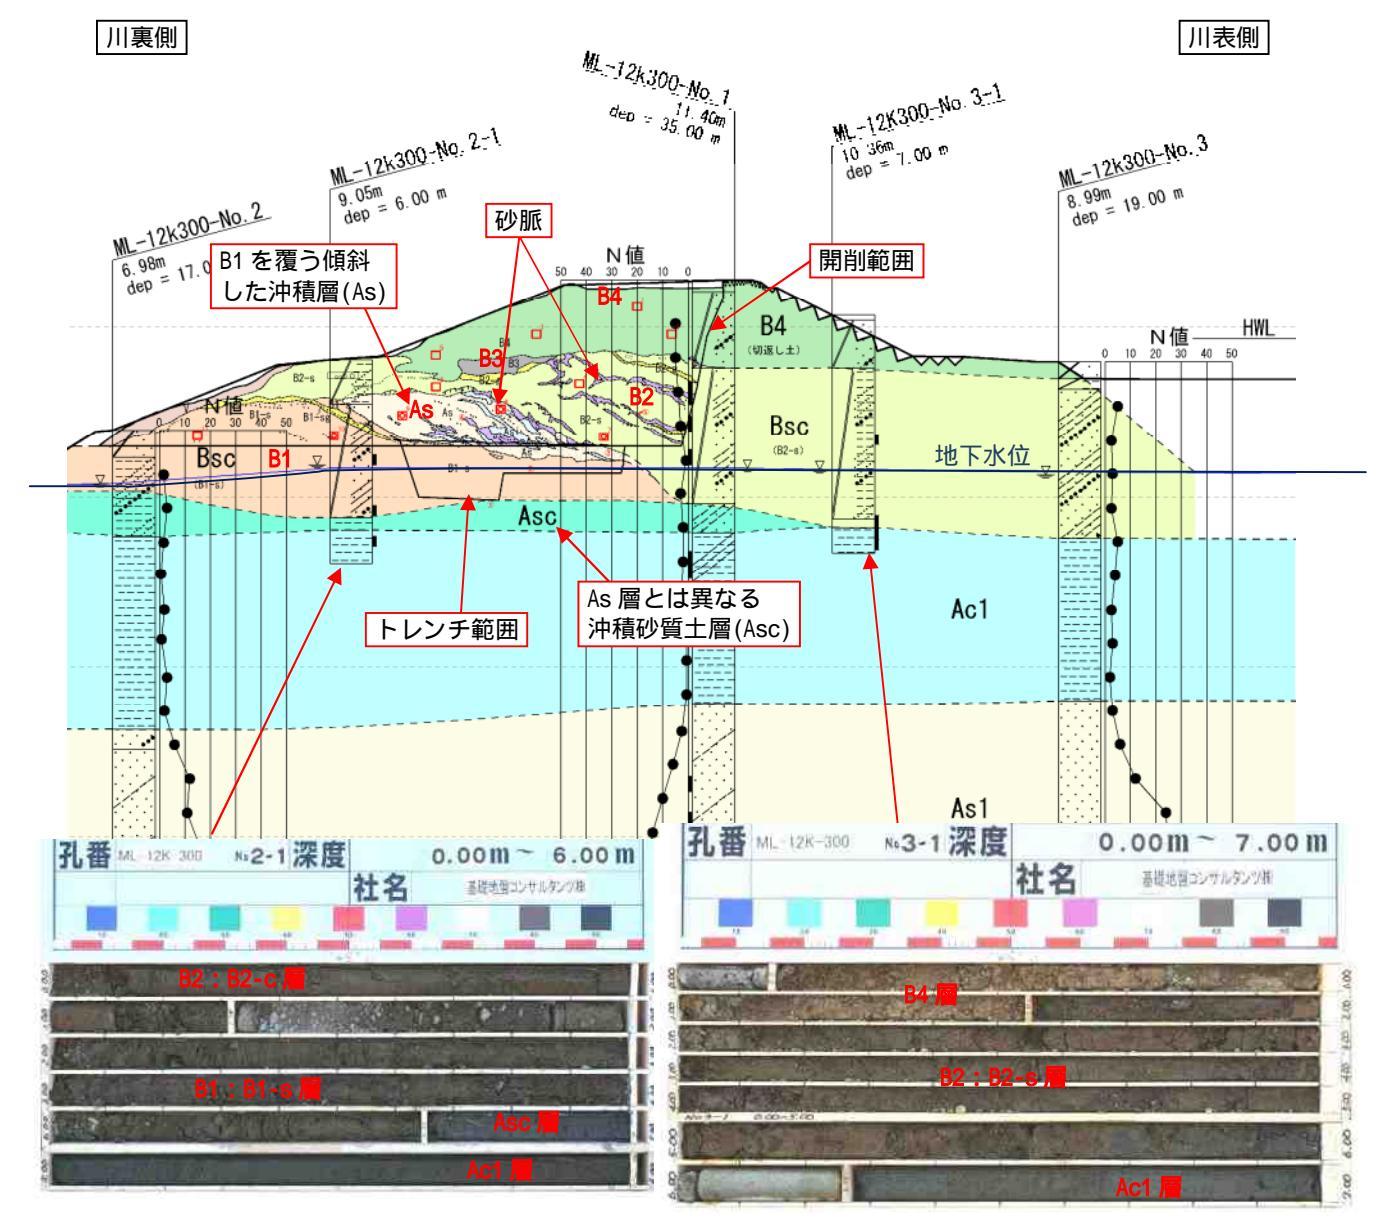
- 3) まとめ
 - ・川裏側に初期の堤体(B1)があり、その上位の川表側を沖積層(As)が傾斜して覆い、 さらにそれら全体を堤体(B2)が覆っている(図 3.4.27のスケッチ参照)。
 - ・初期の堤体である B1 で変状が不明瞭であるのに対し、B2 および As 層では幾条もの砂脈を確認した(図 3.4.27 のスケッチ参照)。砂脈の由来は不明である。
 - ・B1 と B2 に挟まれる形で沖積層(As: Fc=1.8~4.2%)を確認した。これは、初期の堤体の川表側に 10~30°の傾斜で成層した河川堆積物であると判断した。この As 層は、開削面の底盤下 0.5m付近(標高 6m付近)でほぼ消失し、この層とは別に、標高 4.9m 付近に沖積砂質土層(Asc: Fc=44.3%)を確認した。
 - ・地下水位は、標高 5.9~6.0m 付近であり地下水位は堤体の下面から約 1m の高さに位置 する(図 3.4.30の想定地質図参照)。

本震後(応急復旧工事後)の横断図・開削スケッチ・地質断面図を重ねた 図 3.4.30 緑川 永地区の想定地質図と開削調査結果の重ね合わせ図

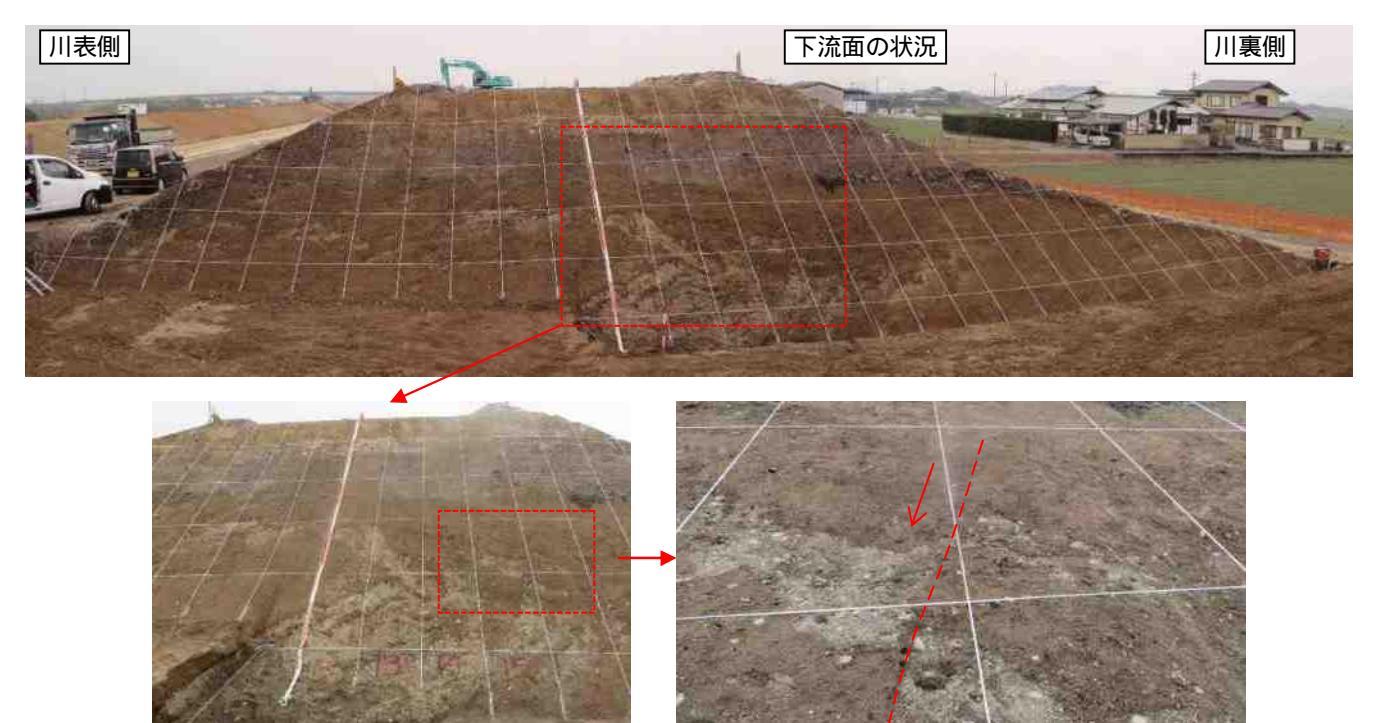
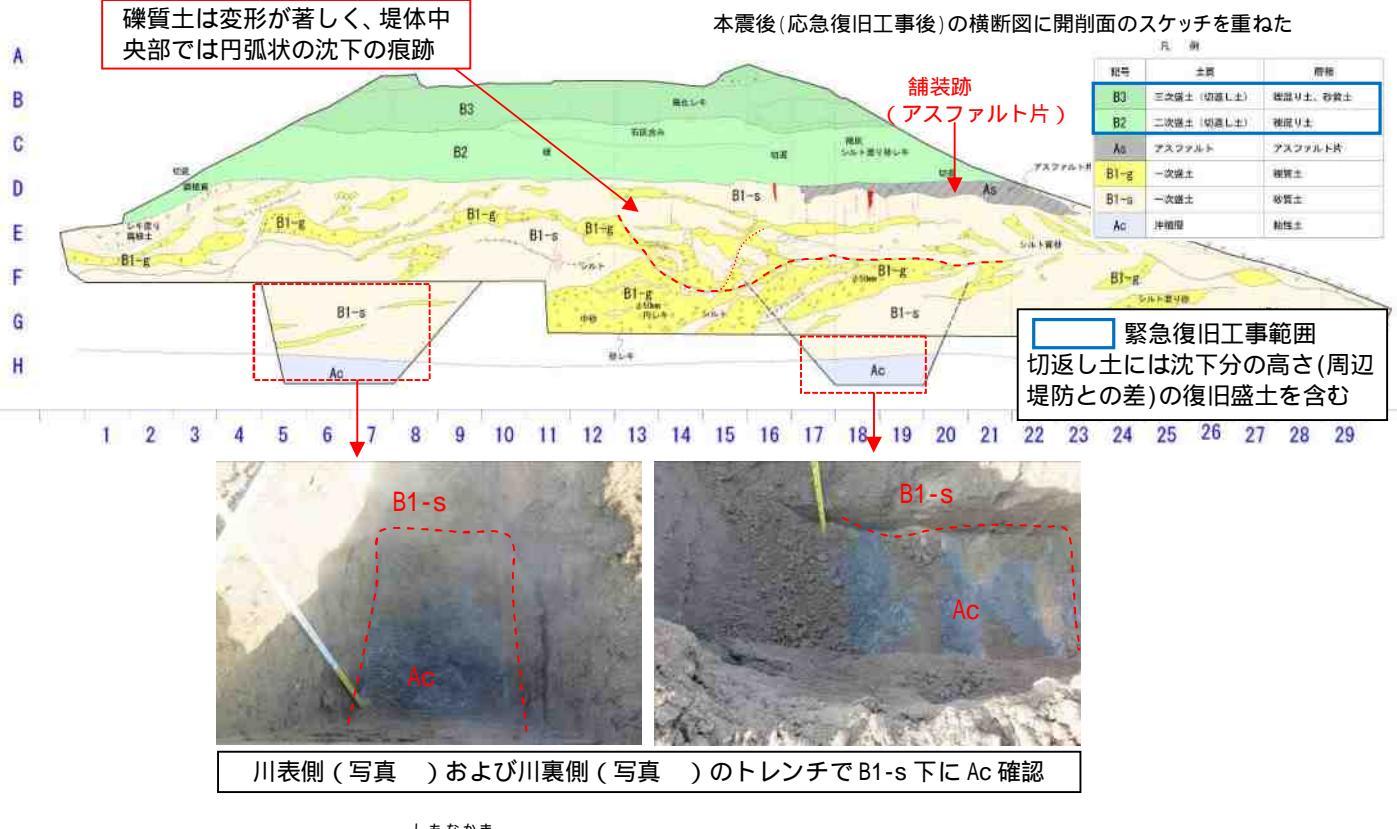
図 3.4.32 緑川 下仲間地区の堤防開削面全景写真およびスケッチ(下流面)

: 礫質土の変形状況 写真 : 高角度クラックによる礫質土の変位(左落ち)

- 3) まとめ
- ・堤体の主体をなす B1-s では、切返しにより堤体には大規模なクラックは残っていないが、 B1-s 中にレンズ状 ~ 層状に挟在する B1-g が著しく変形している(図 3.4.32 のスケッチ 参照)。
- ・砂脈は確認されなかった。
- ・堤体の直下では、層厚 2~4m の Ac1 層 (Fc=63.5~81.7%)を確認し、堤体と基礎地盤の境界は標高 3.65m~4.72m で緩やかな起伏が見られる(図 3.4.35 の想定地質図参照)。 ・地下水位は、Ac1 層の上面数十 cm 付近にあり、川裏側へ緩く傾斜して分布する(図 3.4.35

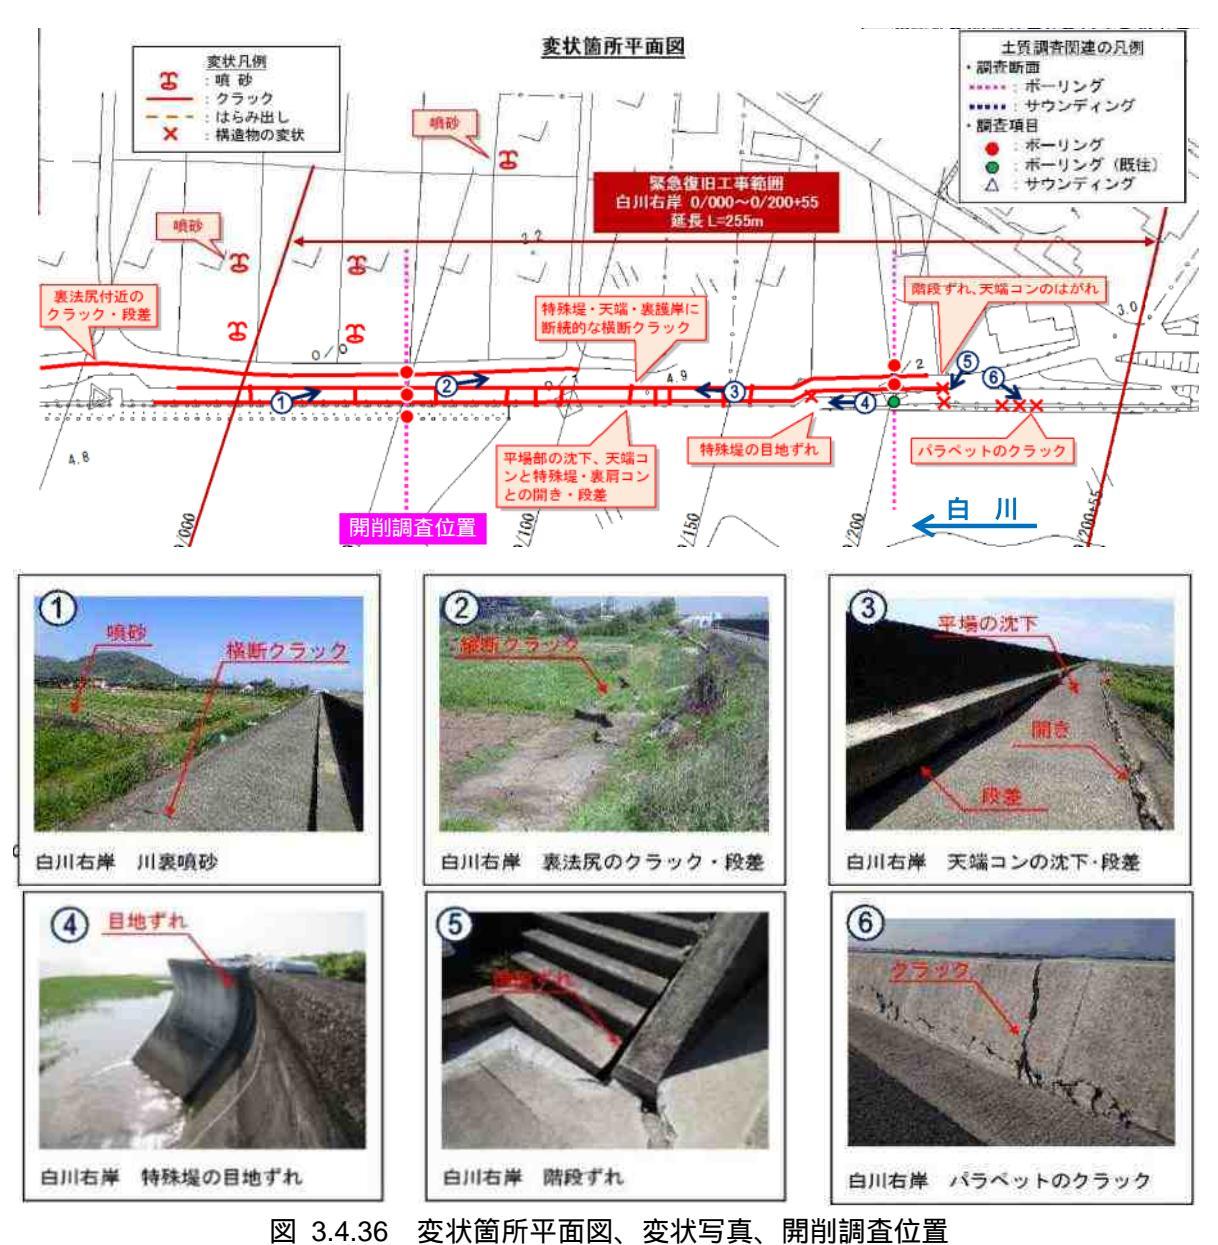
当該地区では、0/000~0/200+55 区間において周辺堤防より大きな変状(特殊堤の沈下、 縦断クラック、天端コンクリートの開き、目地のずれ)を確認した。特に 0/050 付近にお いては変状が顕著で、堤内に噴砂を確認したことから、本調査においては、0/050 付近を 開削調査位置とした。(図 3.4.36 参照)

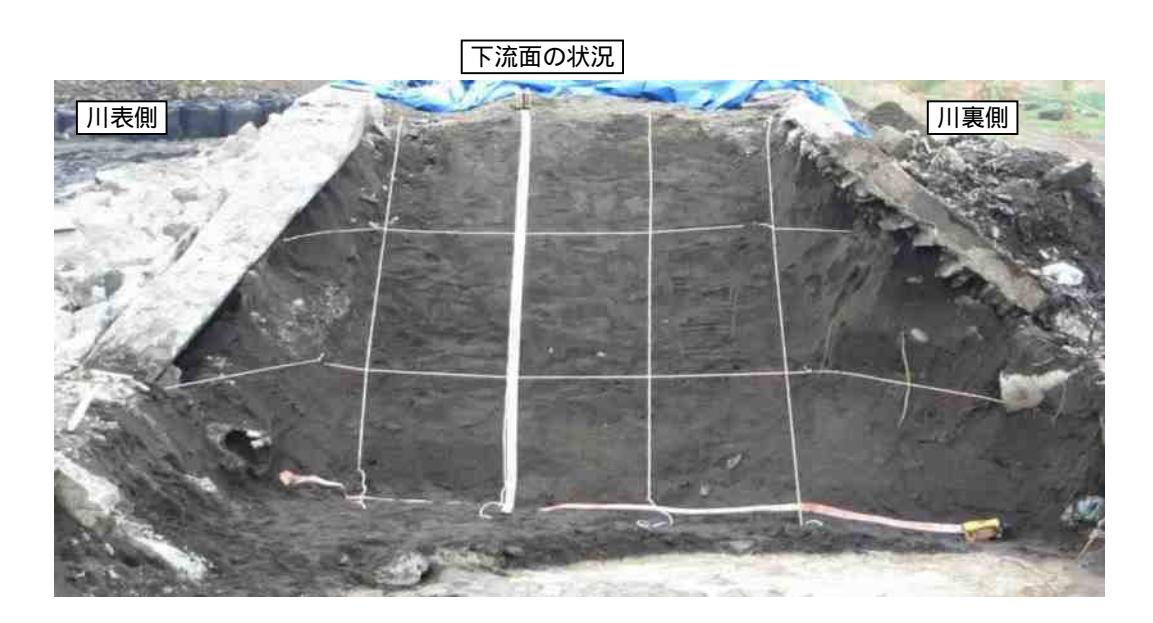
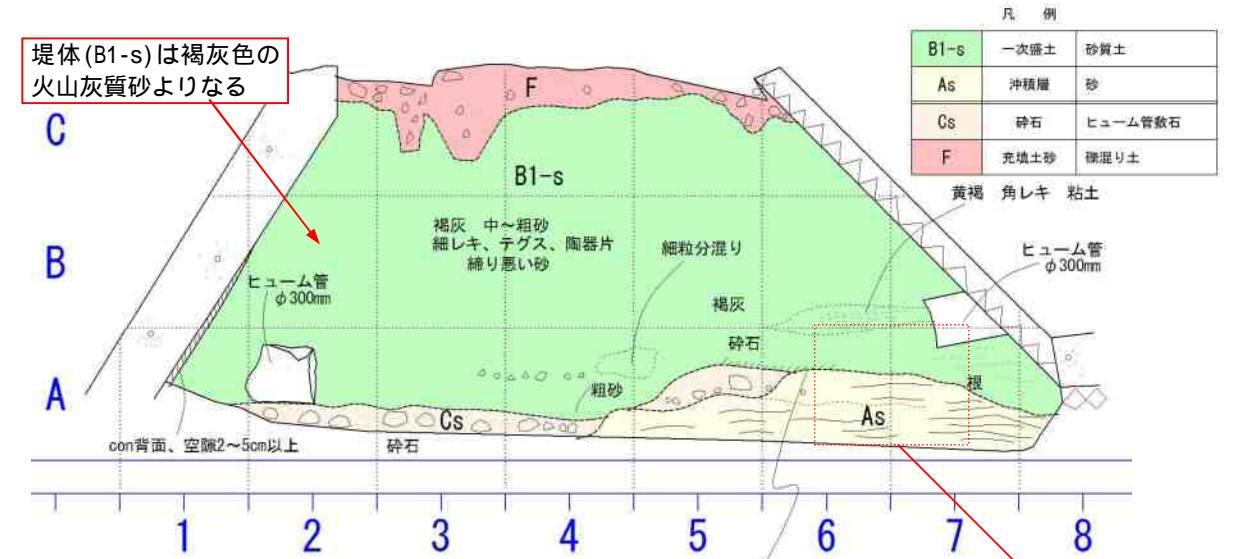
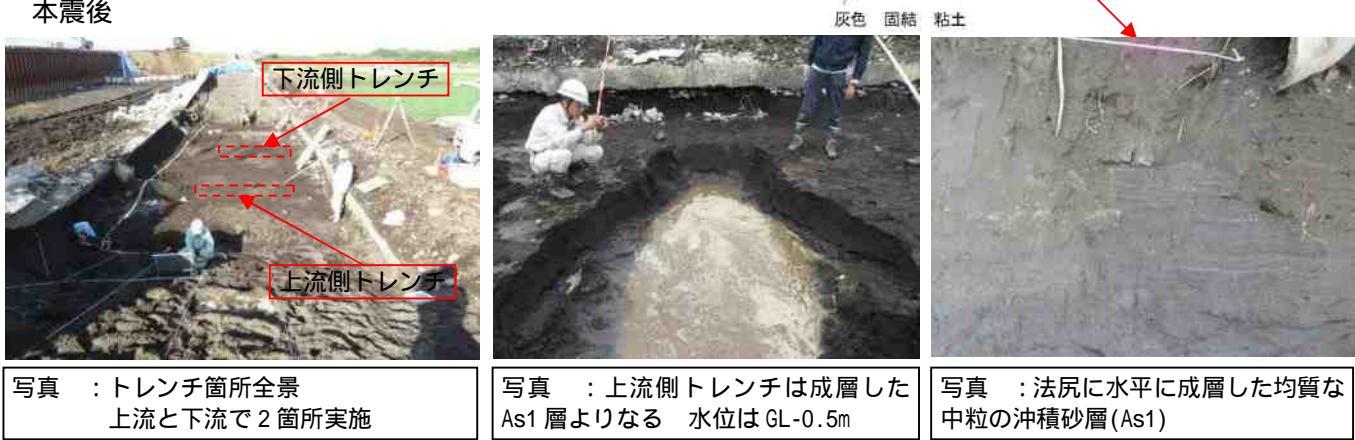
図 3.4.37 白川 新地地区の堤防開削面全景写真およびスケッチ(下流面)

- 3) まとめ
 - ・変状は、護岸背面の堤体との間に隙間を確認できたのみで、堤体(B1-s)にはクラック や層の乱れなどの変状は確認されなかった(図 3.4.37のスケッチ参照)。
 - ・開削面の堤体および基礎地盤中に砂脈は確認されなかった。一方、堤内地盤では噴砂を 確認した。噴砂の粒度試験を行った結果、基礎地盤の As1 とほぼ同じであり、火山灰質 砂であることより、As1 に由来することが想定される(図 3.4.39 参照)。
 - ・開削面で沖積層(As:Fc=1.4~46.1%)を川裏法尻部で確認し、底盤部のトレンチで、 ほぼ全面にわたり沖積層(As)を確認した。Asは堤体(B1-s)と同様の色調と粒径を 有す細粒分の少ない砂であるが、明瞭な成層構造が残っており、B1-sと区分できる。
 - ・地下水位は、トレンチ調査によって As1 層中の標高 1m付近に確認した。

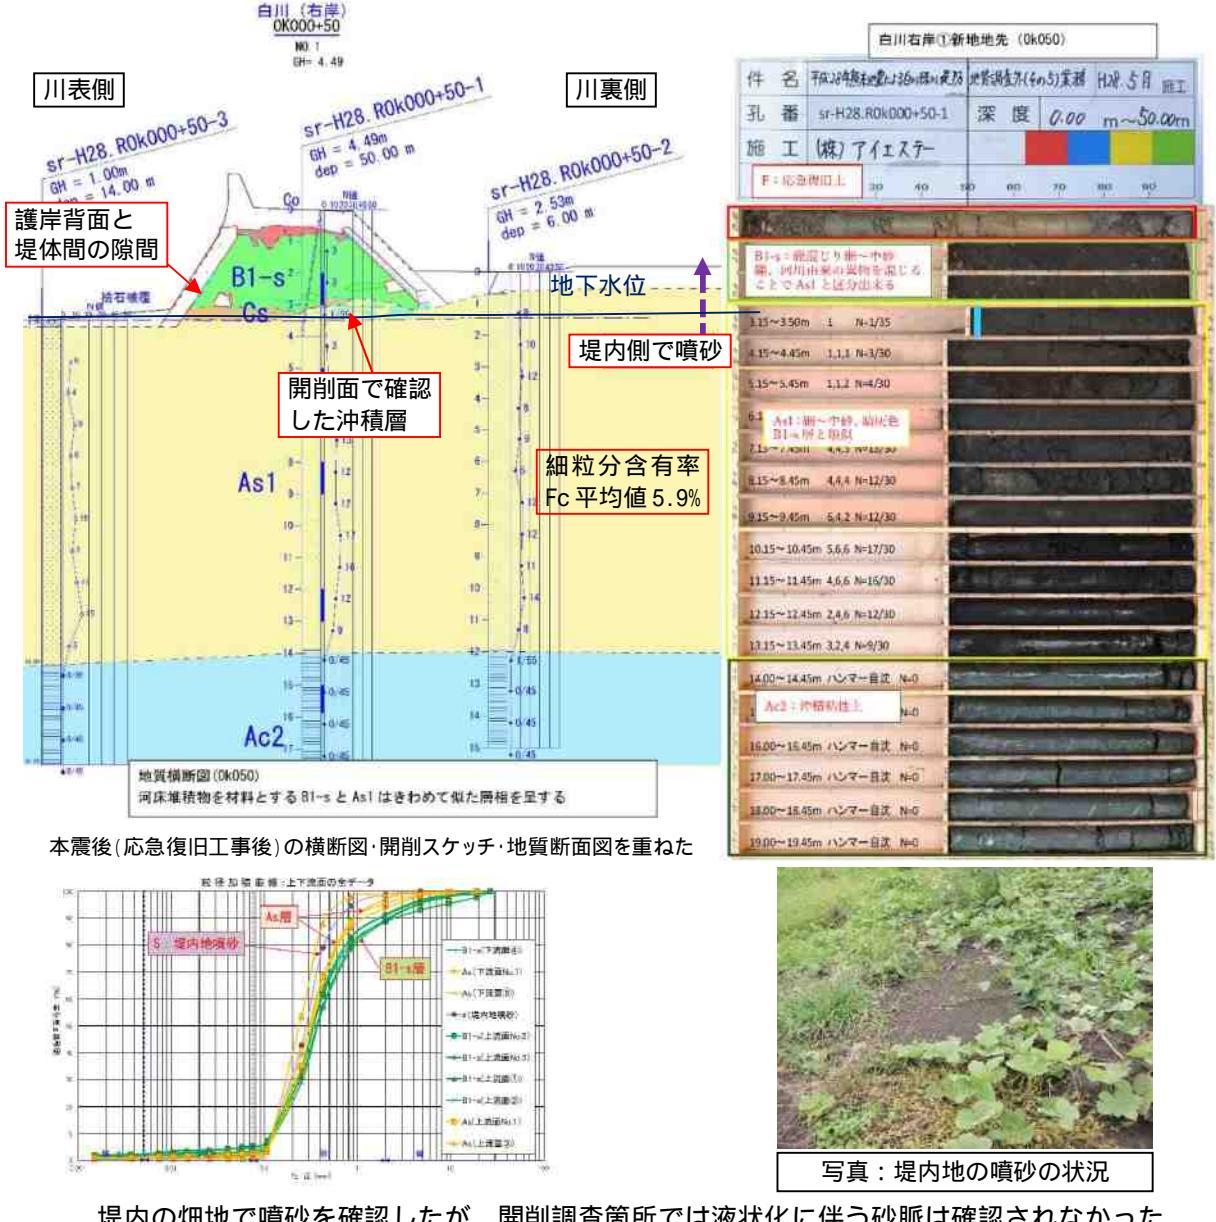
図 3.4.40 白川 新地地区の想定地質図と開削調査結果の重ね合わせ図

堤内の畑地で噴砂を確認したが、開削調査箇所では液状化に伴う砂脈は確認されなかった。 ボーリング調査で把握される地下水位は標高 EL.1.0m 付近にあり、開削面を含め、川表から川 川裏にかけてほぼ水平である。

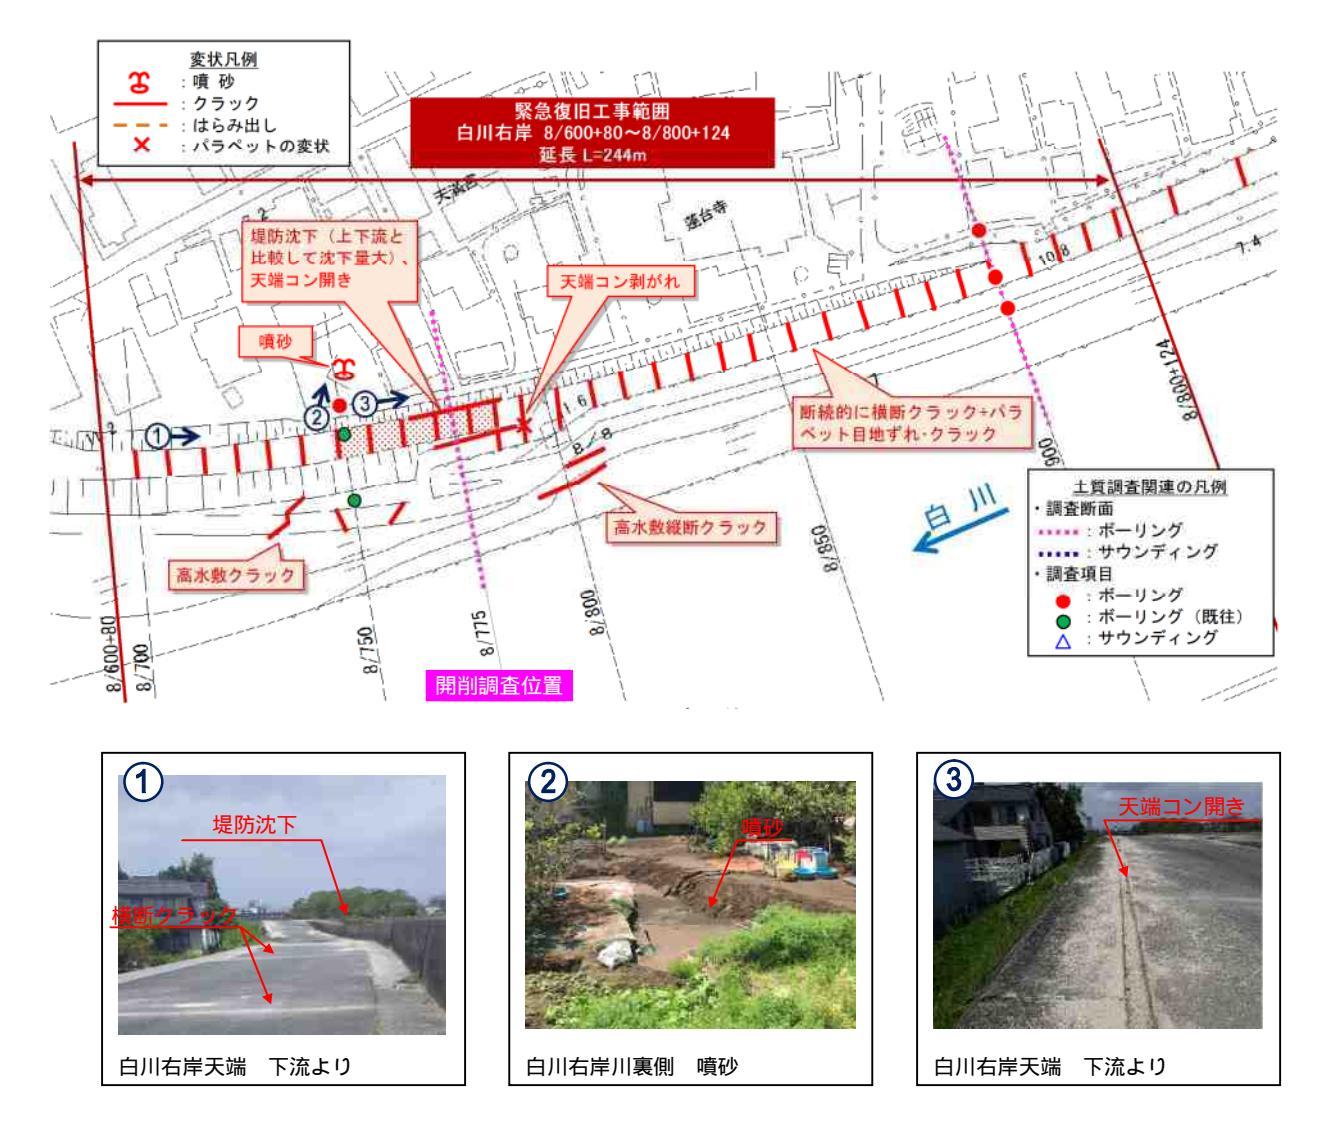
図 3.4.41 変状箇所平面図、変状写真、開削調査位置

当該地区では、8/600+80~8/800+124 区間において堤防に大きな変状(川表側法肩の クラック)を確認した。特に8/775 付近の沈下量が最大であったことより、8/775 地点を 開削調査位置とした。(図 3.4.41 参照)

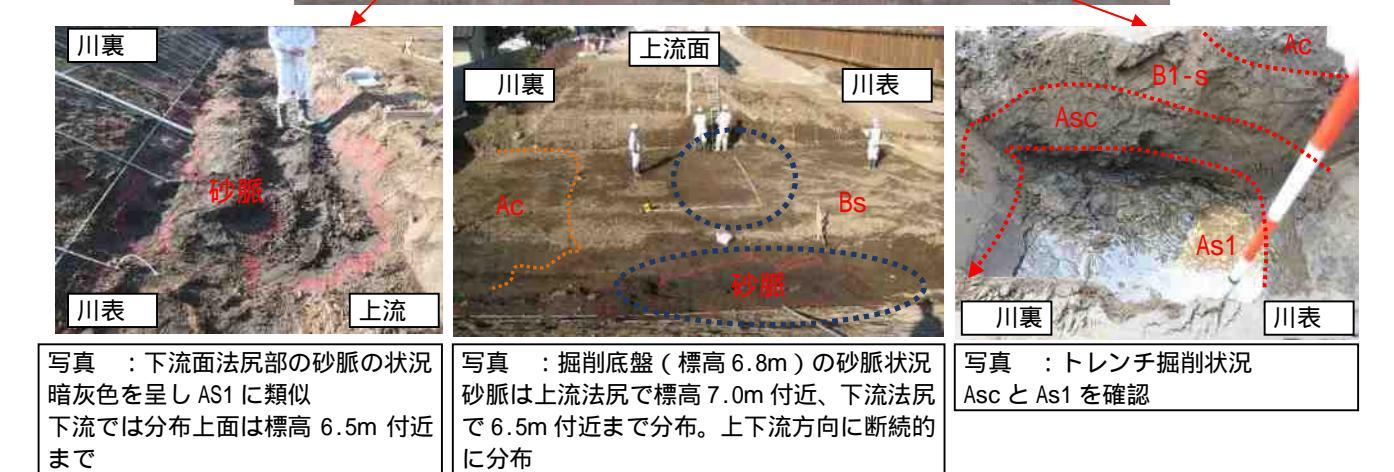
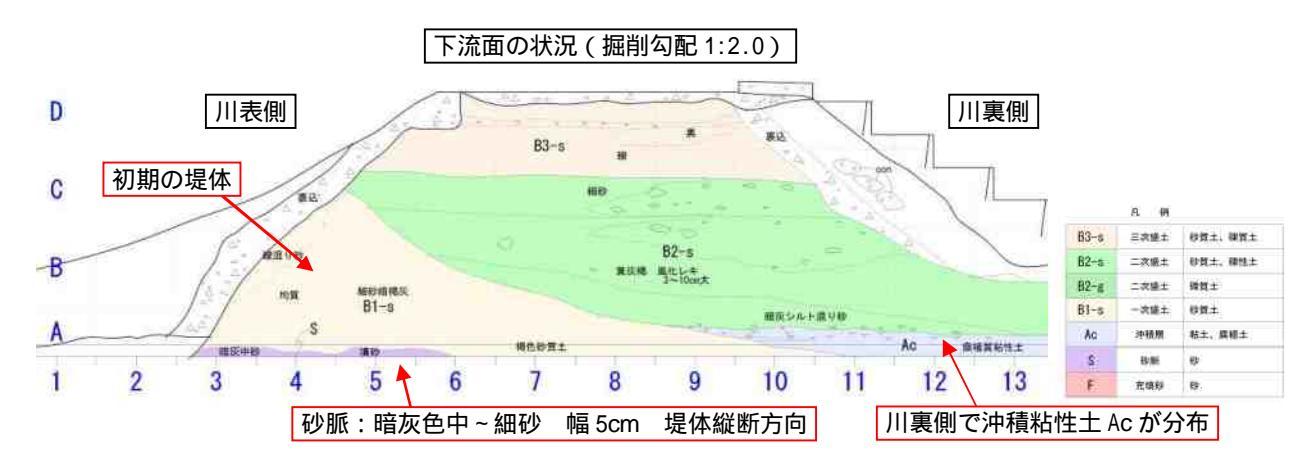
図 3.4.42 白川 道台寺地区の堤防開削面スケッチ(下流面)

- 3) まとめ
 - ・堤体構成は、下位より細粒分に富む砂質土から構成される初期の堤体(B1-s)、川裏側に 腹付けされた礫質土(B2-g)と砂質土(B2-s) そして最上位の砂質土(B3-s)となっ ている。B2-s 中に深さ 2mを超す高角度クラックを確認し、クラックは B1-s の手前で 消滅している(図 3.4.43のスケッチ、写真 参照)。
 - ・開削法尻付近から底面にかけて広範囲に砂脈を確認した(図 3.4.42 の写真 参照)。 砂脈と堤内で確認した噴砂は、色調・粒径から As1 層由来と想定される(図 3.4.46 の 粒度分布参照)。
 - ・築堤前の沖積層として、B1-s の下位に Asc 層および As1 層が分布する。これらは暗灰 色を呈する火山灰質砂からなる堆積物である。
 - ・地下水位は、As1 中の標高 5m 付近で確認した。

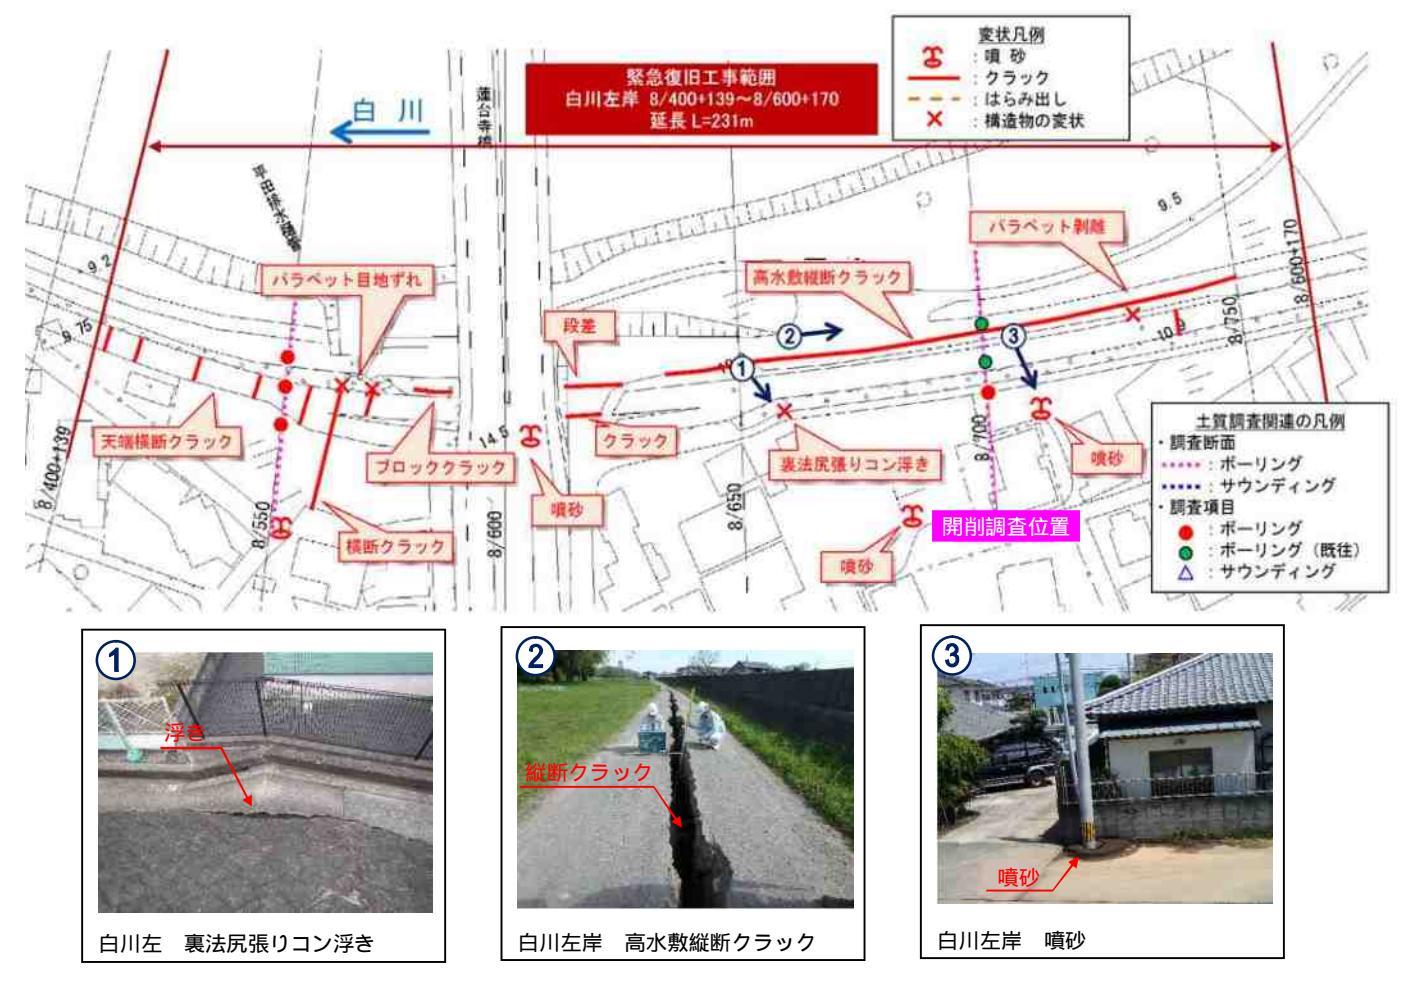
図 3.4.47 变状箇所平面図、变状写真、開削調查位置

当該地区では、8/400+139~8/600+170区間において周辺堤防より大きな変状を確認し、 特に、8/600+100付近で沈下量が大きく、堤内で噴砂を確認したことから、8/600+100付 近を開削調査位置とした。(図 3.4.47参照)

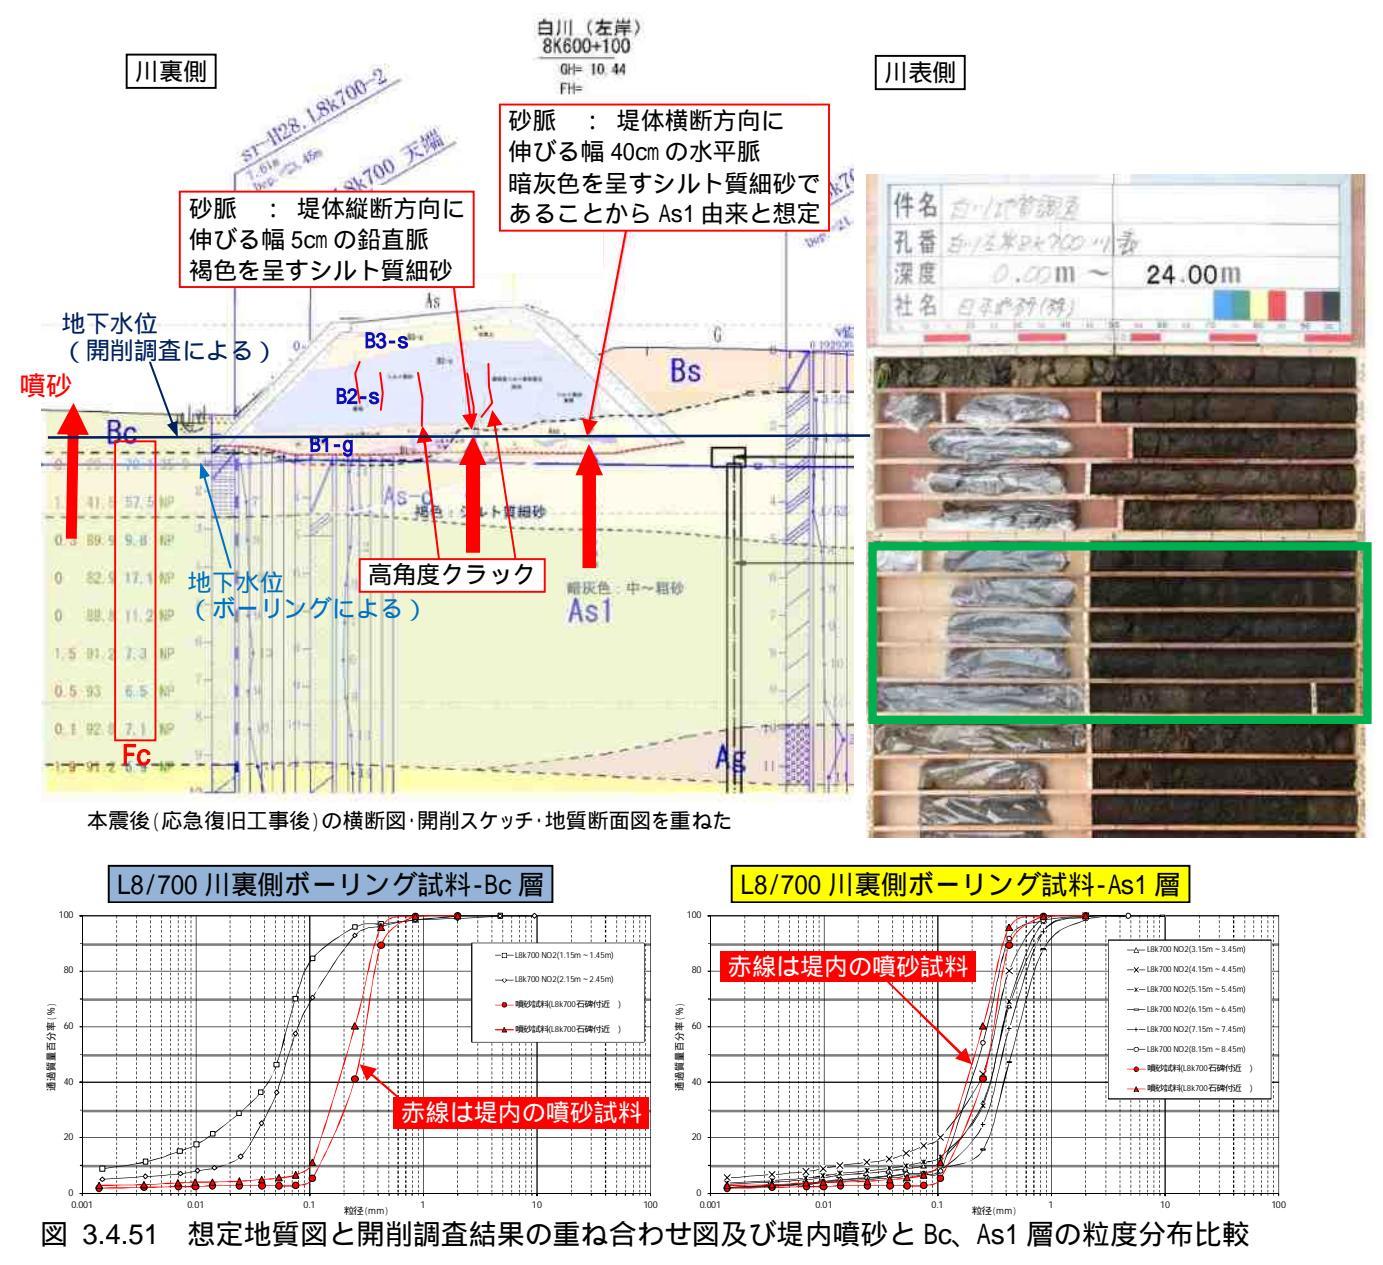
- 3) まとめ
 - ・堤体(B2-s)中には、ほぼ全面に高角度クラックが発達し、特に、下部では開口幅が最 大 2cm に達する(図 3.4.48 のスケッチ参照)。
 - ・クラックの下端部では幅 5cm 程度の砂脈を確認した。この砂脈とは異なり、川表下部の 堤体(B2-s)および沖積砂質土層(Asc)で低角度で不規則な砂脈を確認した。また、堤内 で2箇所で噴砂を確認した。砂脈は色調、粒径から As1層由来と想定される。噴砂も同 様に、色調・粒径から As1層由来と想定される(図 3.4.51の砂脈 、砂脈 、粒度分 布参照)。
 - ・開削面では、川表下部に沖積砂質土層(Asc)が分布している。トレンチ調査では Asc 層付近からの湧水が著しく、川裏側での Asc 層と堤体の境界部は確認できなかった。こ の Asc 層は砂質シルト ~ シルト質砂(細粒分含有率 Fc=57~65%)の層相を示し、上位 の B2-s 層と比べ細粒分が多くなる。
 - ・地下水位は、As1 中の標高 7m 付近で確認した。

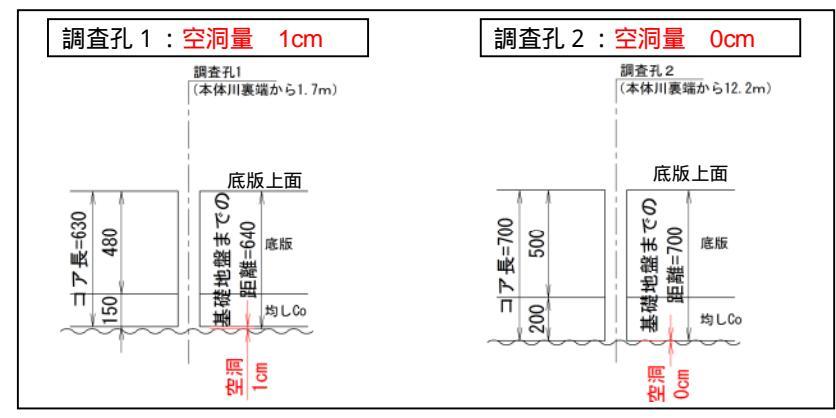
図 3.5.4 空洞化調査の結果

空洞は軽微でありほぼ健全な状態であることから、上杉樋管は要監視の対象とした。

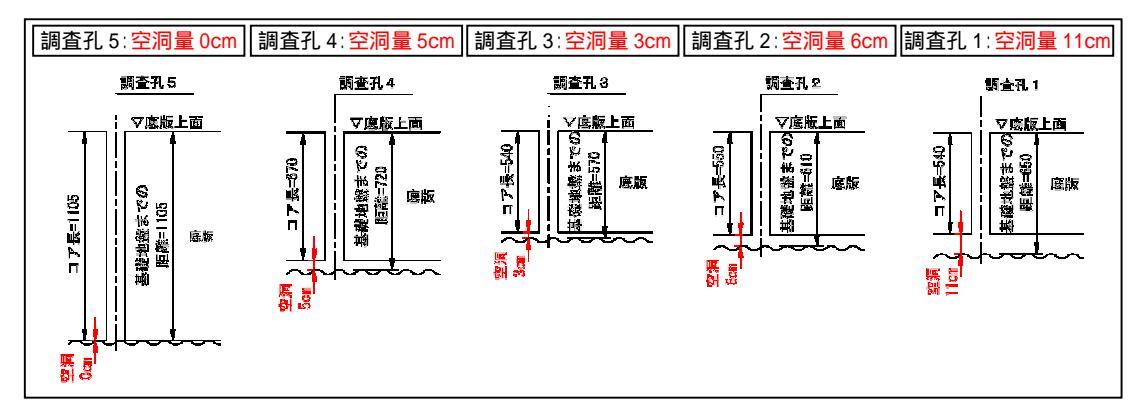
図 3.5.6 空洞化調査の結果

各孔の空洞量は図 3.5.6 に示す通りであり、調査孔1において最大11cmの空洞を 確認した。最大の空洞を確認した調査孔1の調査状況を写真3.5.2 に示す。

空洞量が 5cm を超えており、遮水機能が低下している可能性があるため、連通試 験を実施し、遮水機能の確認を行った。

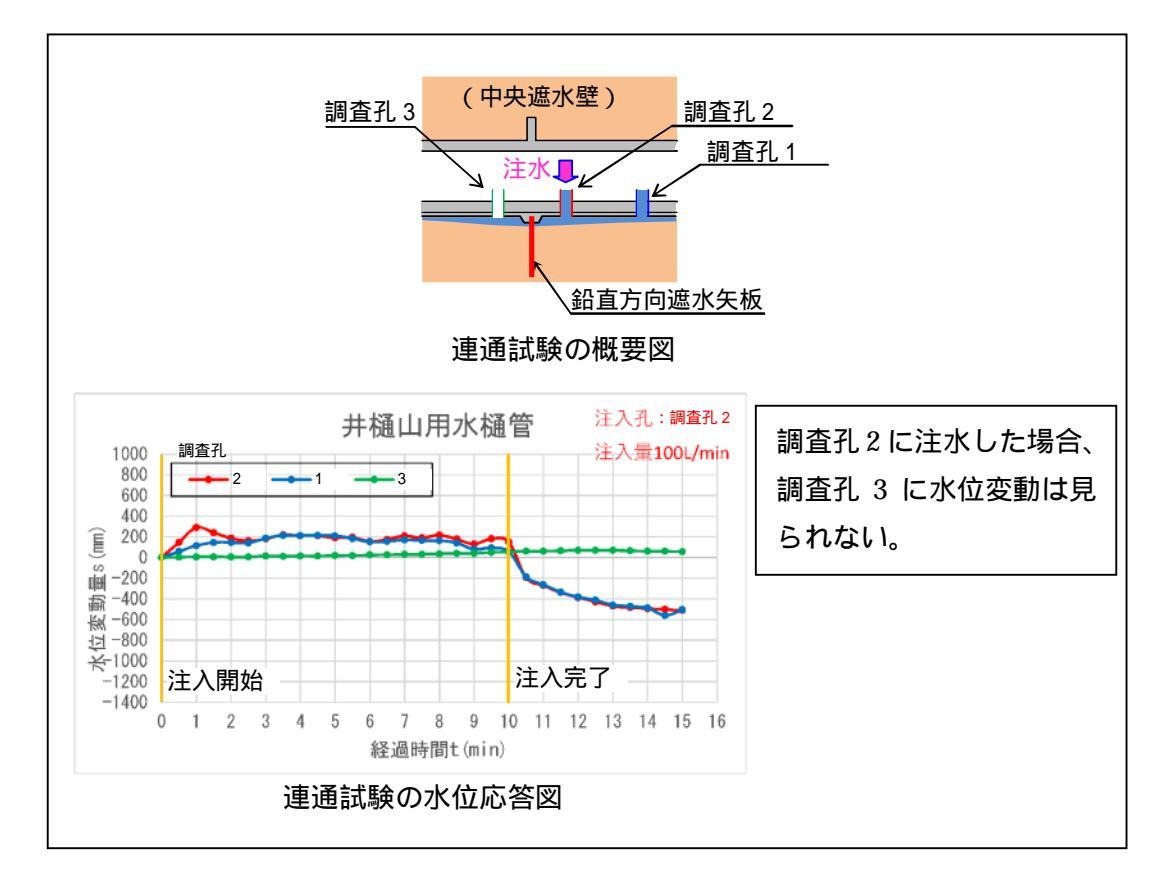
図 3.5.7 連通試験結果(注水孔:調査孔2)

調査孔2に注水した場合、矢板を挟む位置にある調査孔3に水位変動は見られず、 遮水機能が機能していることを確認した。

遮水機能があり、ほぼ健全な状態であるため、 井樋山用水樋管は要監視の対象とした。

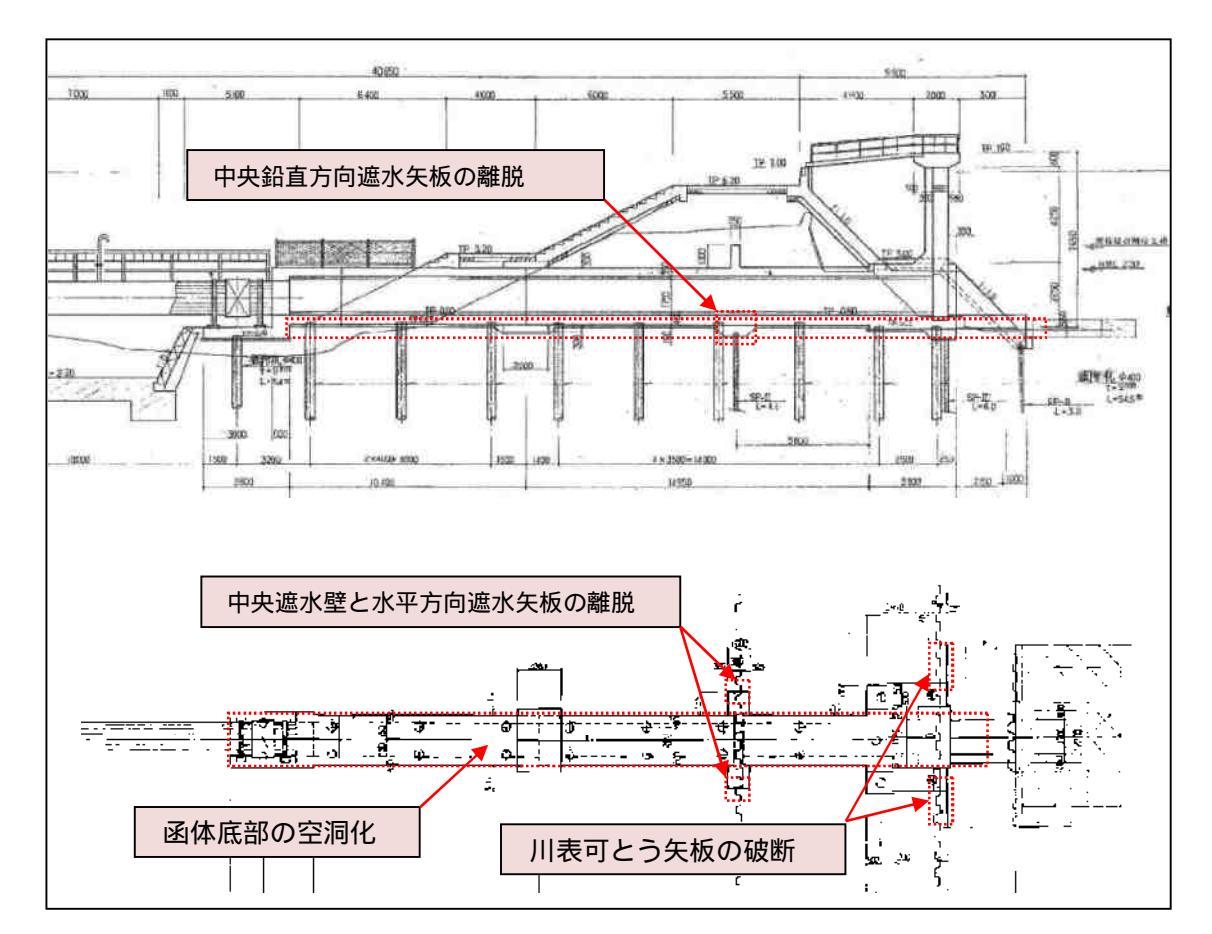
図 3.5.8 空洞化調査の結果

調査結果は図 3.5.8 に示す通りであり、樋管底部に連続的な空洞及び、中央遮水矢板が函体から脱落するなど遮水機能を失っていることを確認した。

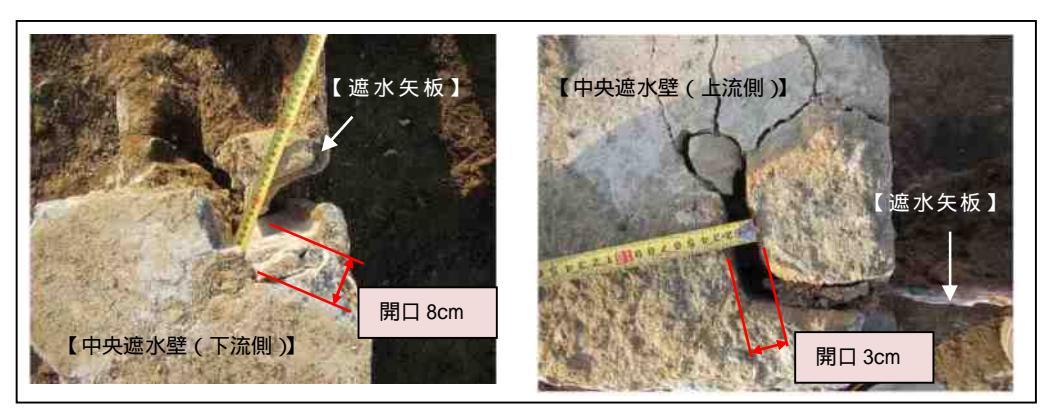
写真 3.5.6 中央遮水壁と水平方向遮水矢板の離脱の状況

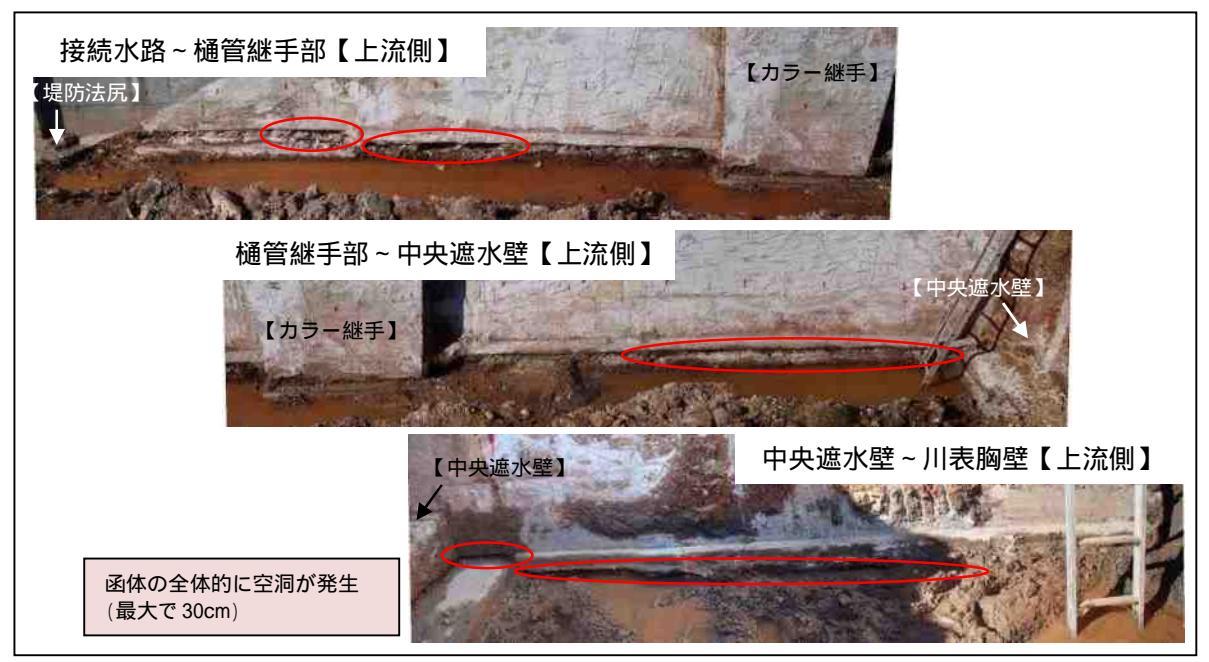
写真 3.5.7 函体底部の空洞化の状況(上流側)

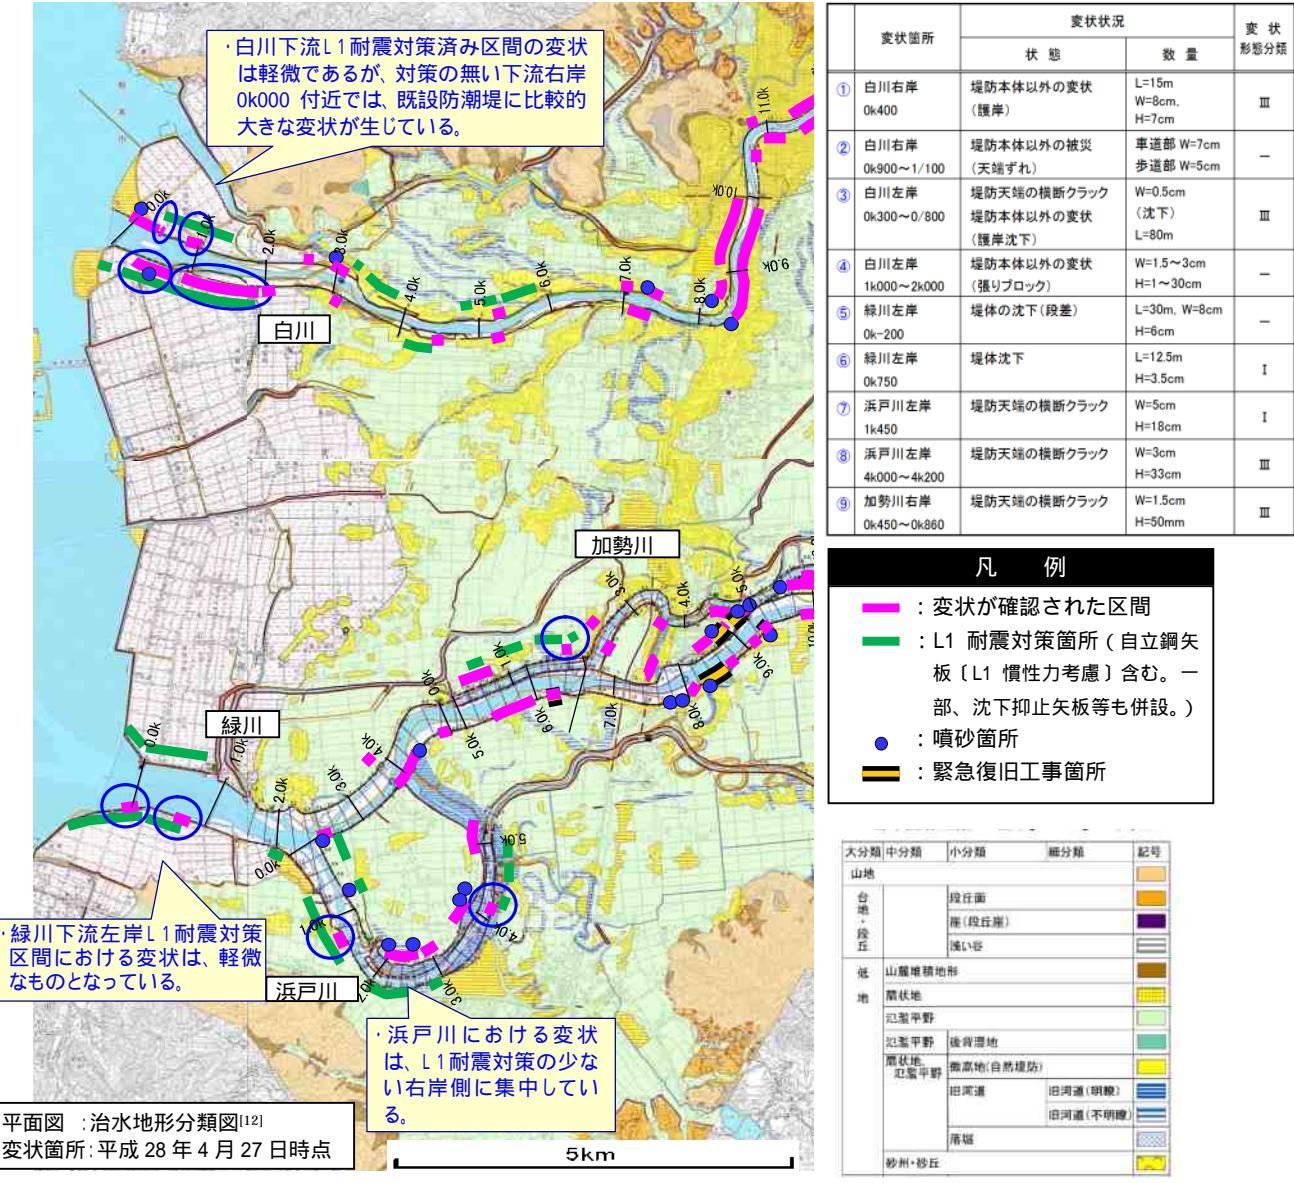
図 3.6.1 (1) L1 耐震対策済み箇所と堤防変状の分布

L1 耐震対策済み区間の位置、および堤防の変状が確認された箇所の分布を図 3.6.1 に、L1 耐震対策済み区間の変状状況を表 3.6.1 に示すが、対策済み区間については、無対策区間に 比べて変状が少なく、変状が確認された箇所においても軽微なものであった。
