緑川・白川堤防調査委員会 報告書

本編

平成 29 年 3 月

緑川・白川堤防調査委員会 国土交通省九州地方整備局 目

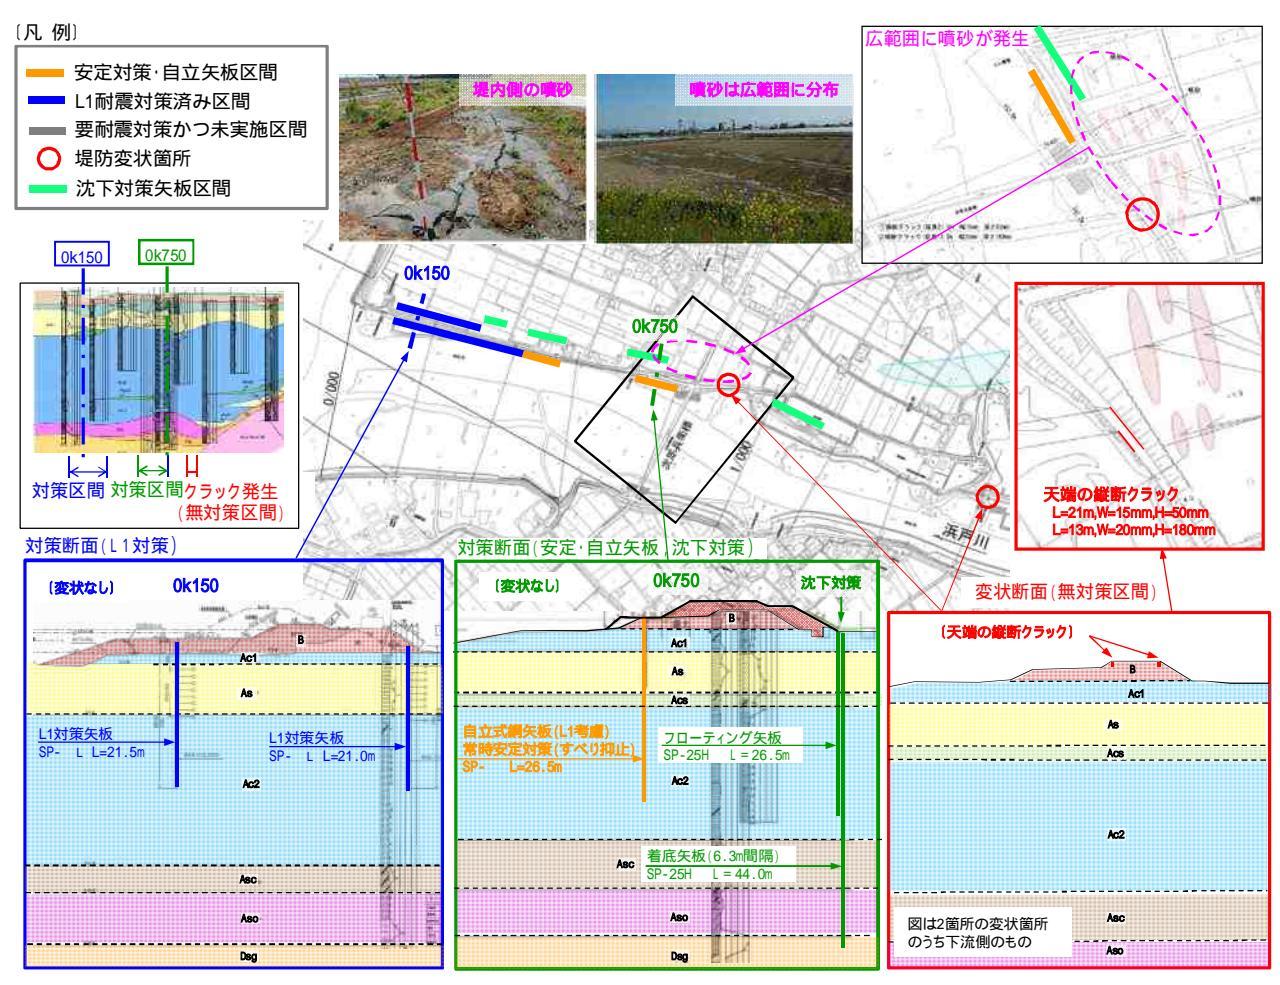
図 3.6.3 対策設置と変状の発生状況(浜戸川右岸 0k100~0k810 付近)

浜戸川右岸 0k100~0k810 付近における対策設置範囲と熊本地震による変状の発生 状況を図 3.6.3 に示す。当該区間の堤内側では噴砂の痕跡が広範囲で確認され、As 層 が液状化したと考えられる。

L1 耐震対策区間 0k100~0k300 付近では川表・川裏側ともに鋼矢板(SP- L型 L=21m 程度)が施工されており、L1 耐震対策ではない矢板設置区間においても川表・ 川裏側に矢板長が 20m以上あり、L1 耐震対策と規模が近い。

以上のことから、当該区間においては、L1 耐震対策、その他対策矢板によって変状 を抑える効果が発現されたと考えられる。

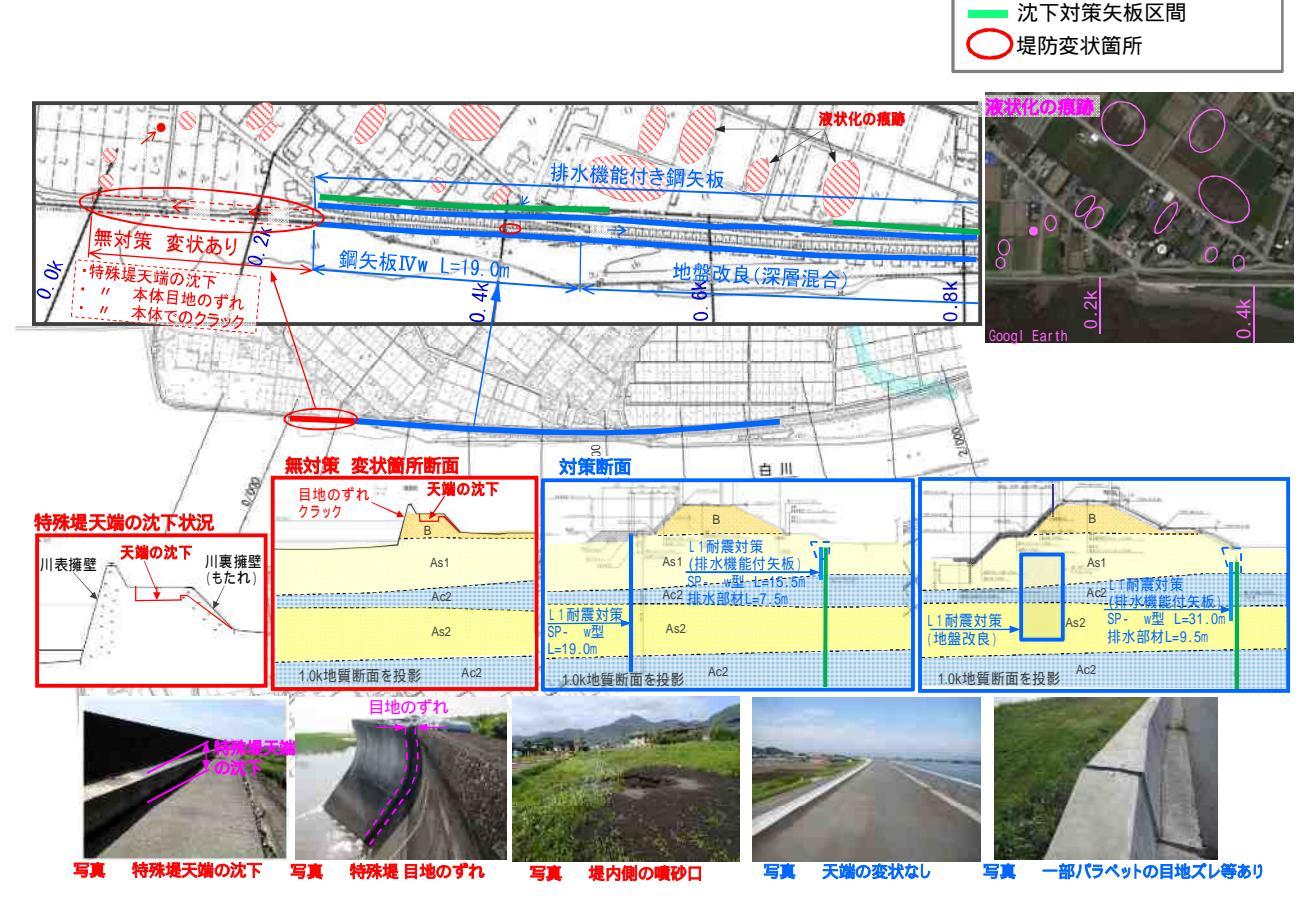
図 3.6.4 対策設置と変状の発生状況(白川右岸 0k100~0k810 付近)

白川右岸 0k000~1k500 付近における対策設置範囲と熊本地震による変状の発生状況を図 3.6.4 に示す。当該区間の堤内側では噴砂の痕跡が1箇所と液状化の痕跡が広範囲で確認され、As1層が液状化したと考えられる。

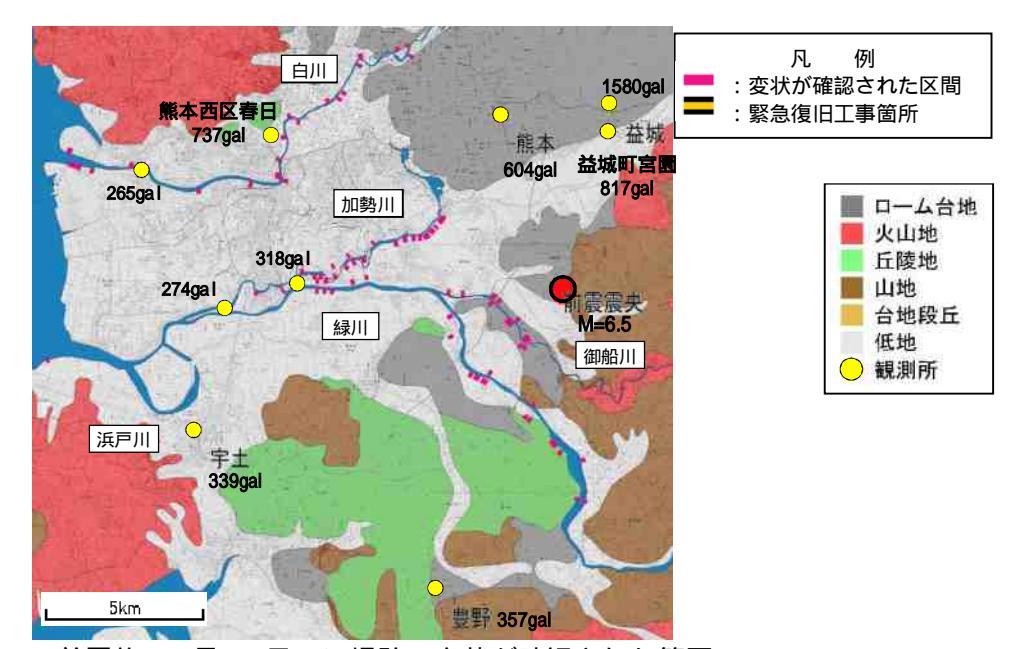
図 3.7.1 前震後(4月15日)に堤防の変状が確認された範囲

前震後(4月15日)と本震後(4月20日)の堤防の変状範囲の変化を図 3.7.1 および図 3.7.2 に示す。堤防の変状が確認された範囲は、前震後から本震後にかけて広がっている。

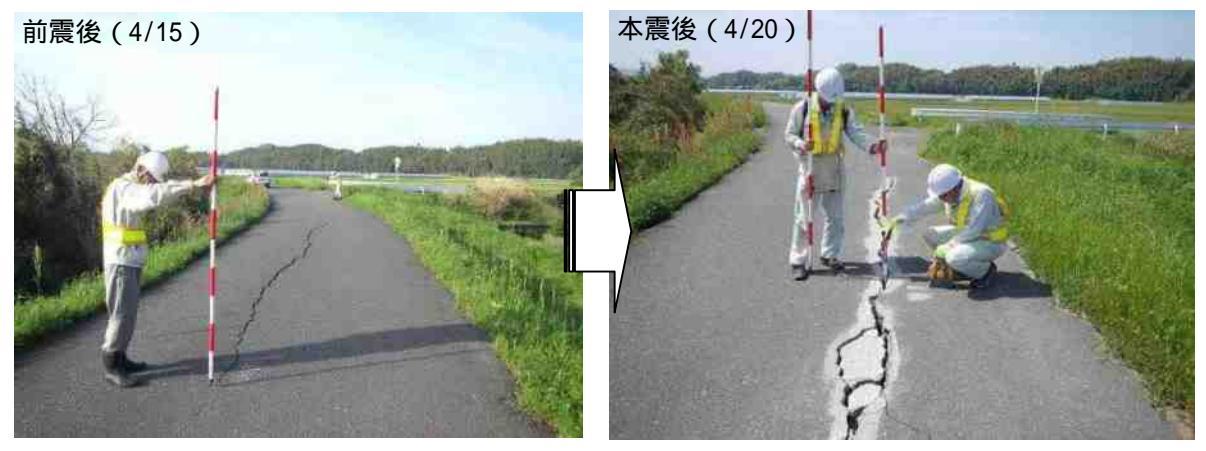
・緑川左岸 16k380 付近

前震により発生した変状が、本震により拡大(クラック幅・延長の増大、沈下の進行等) した箇所が確認された。

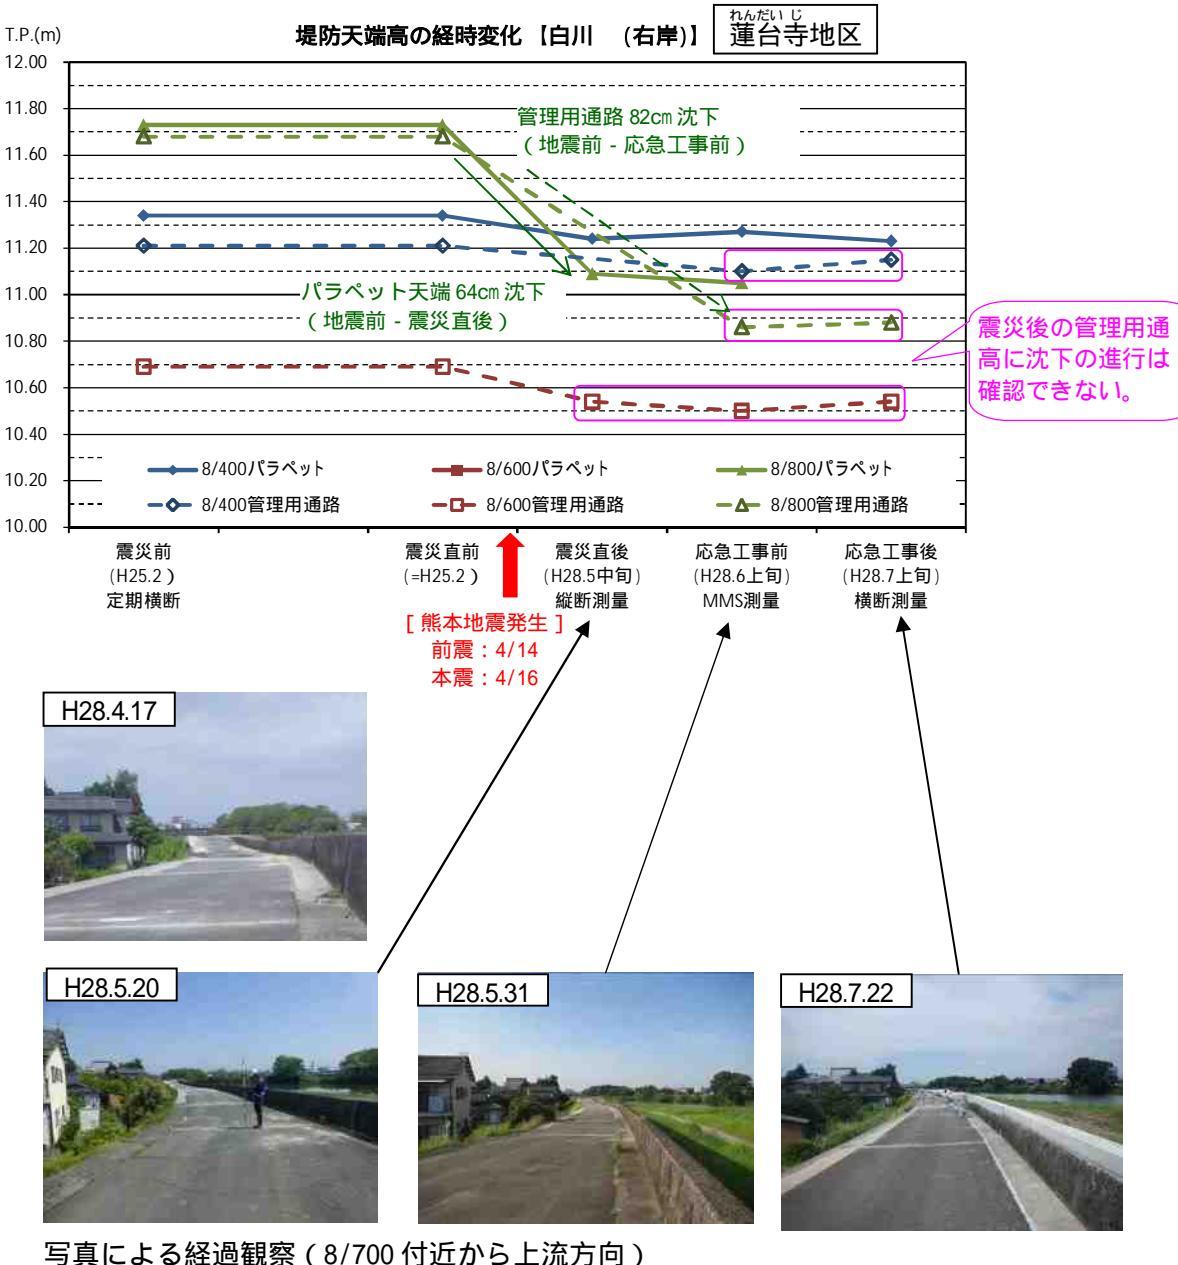
与其による経過観察(87700 刊近から上流方向) 図 3.7.3 堤防沈下量の経時変化(白川 遊谷寺地区)

パラペットおよび盛土天端(管理用通路)に大きな沈下が確認された難谷寺地区(白川右 岸 8k800 付近)における、堤防沈下の経時変化を図 3.7.3 に示す。

本区間においては、応急復旧工事としてパラペットの嵩上げが実施された。応急復旧工事 によって高さが変化していない管理用通路の天端高に注目すると、本震後から7月上旬まで の約2ヶ月間に沈下の進行は確認されなかった。

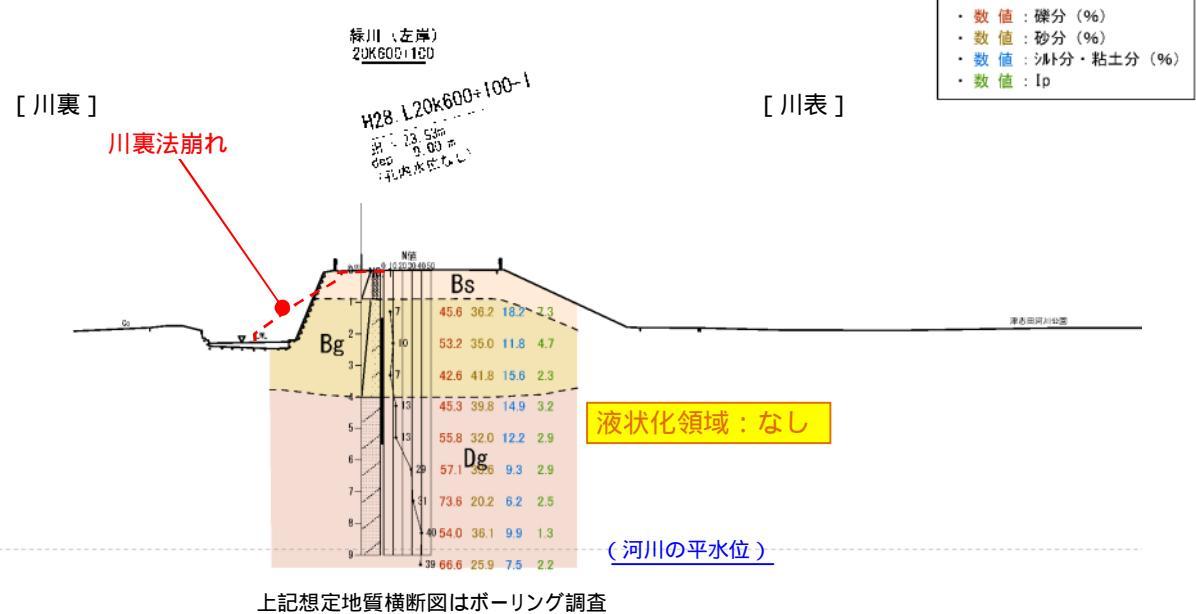
図 4.1.2 堤防の変状の特徴(津志苗地区)

・Bg 層内に地下水面がなく、Bg 層下部は洪積砂礫層であるため想定される液状化領域はない。 変状のメカニズム

・地震動の影響が支配的となり、ブロック積擁壁が崩壊したものと考えられる。

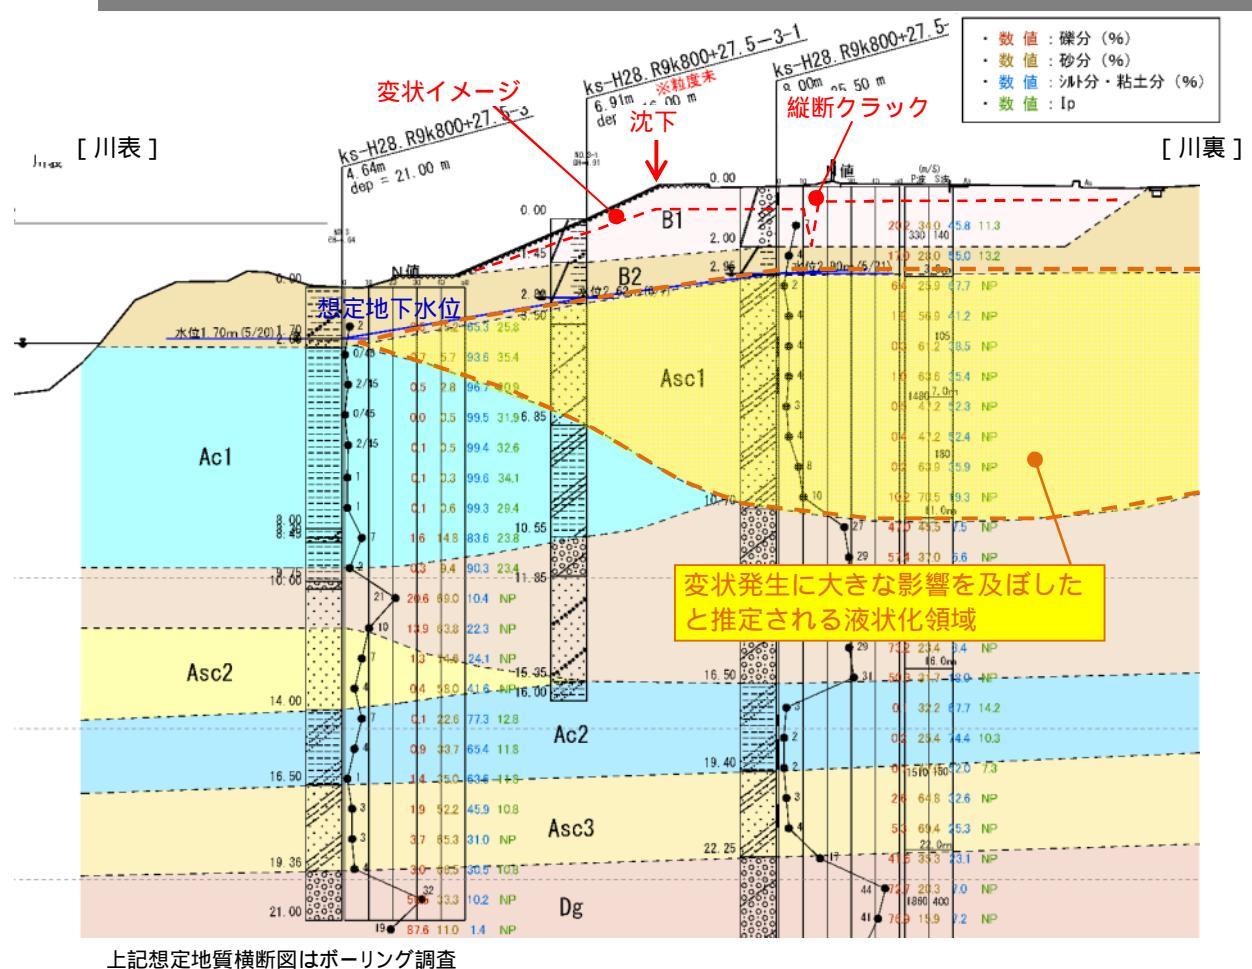
図 4.1.3 堤防の変状の特徴と想定液状化領域(下離曲地区)

・Asc1 層は Fc が 35%以上であるものの、Ip=NP であることやN 値が 2~10 と比較的低く、かつ地下水位以下である。このことと、実際に沈下が発生していることから、他に想定される液状化層がないため、Asc1 層を想定液状化領域とした。 変状のメカニズム

- ・堤防の変状に大きな影響を及ぼしたのは、図 4.1.3 に示す「Asc1 層の液状化」と考えられる。
- ・堤内地盤高が高いため、液状化に伴い、地盤高の低い川表側へ変形したものと考えらえる。

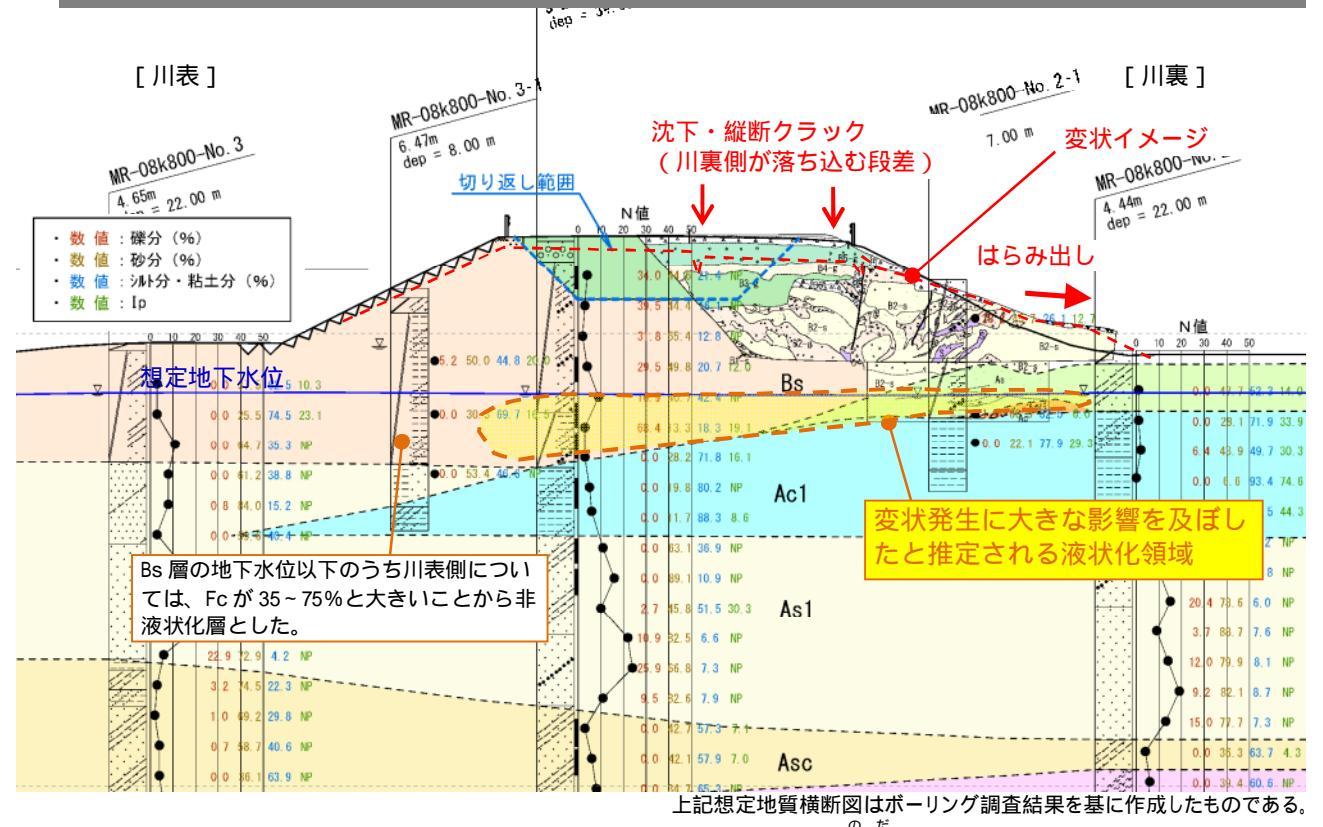
図 4.1.4 堤防の変状の特徴と想定液状化領域(野白下流地区)

- ・堤体の変状に大きな影響を及ぼしたのは、図 4.1.4 に示す「川裏側 Bs 層下部の局所的な液状化」と 考えられる。
- ・川裏側の局所的な液状化により、堤防が川裏側に変形したものと考えられる。

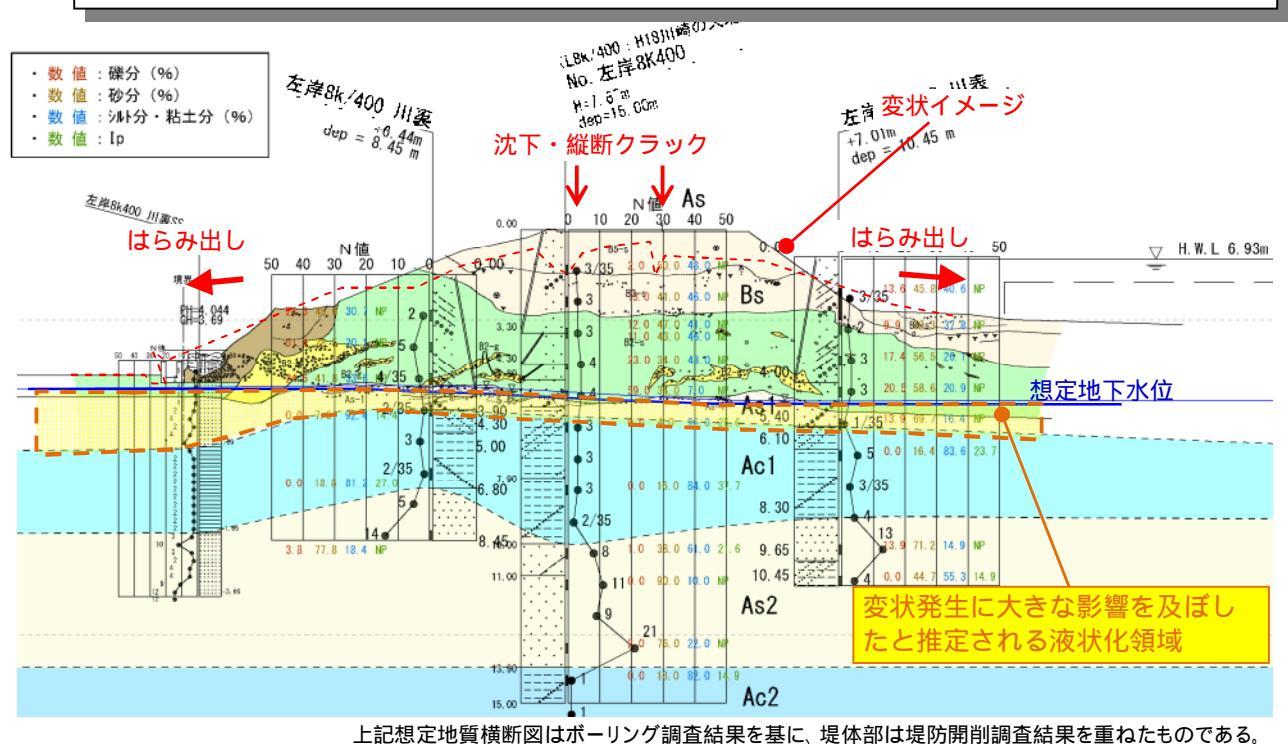
図 4.1.5 堤防の変状の特徴と想定液状化領域(上杉地区)

- ・As1 層が、Fc が 35%以下であり地下水位以下であることから、想定液状化領域とした。
- ・Ac1 層下部 As2 層は層厚 3m以上の Ac 層(非液状化層)に被覆されていることから、今回の地震の変状への影響は小さかったと判断した。
- 変状のメカニズム
- ・堤体の変状に大きな影響を及ぼしたのは、図 4.1.5 に示す「As1 層の液状化」と考えられる。
- ・液状化の影響により、堤体の川表・川裏側両方に変形(沈下・はらみ出し)が生じたと考えられる。

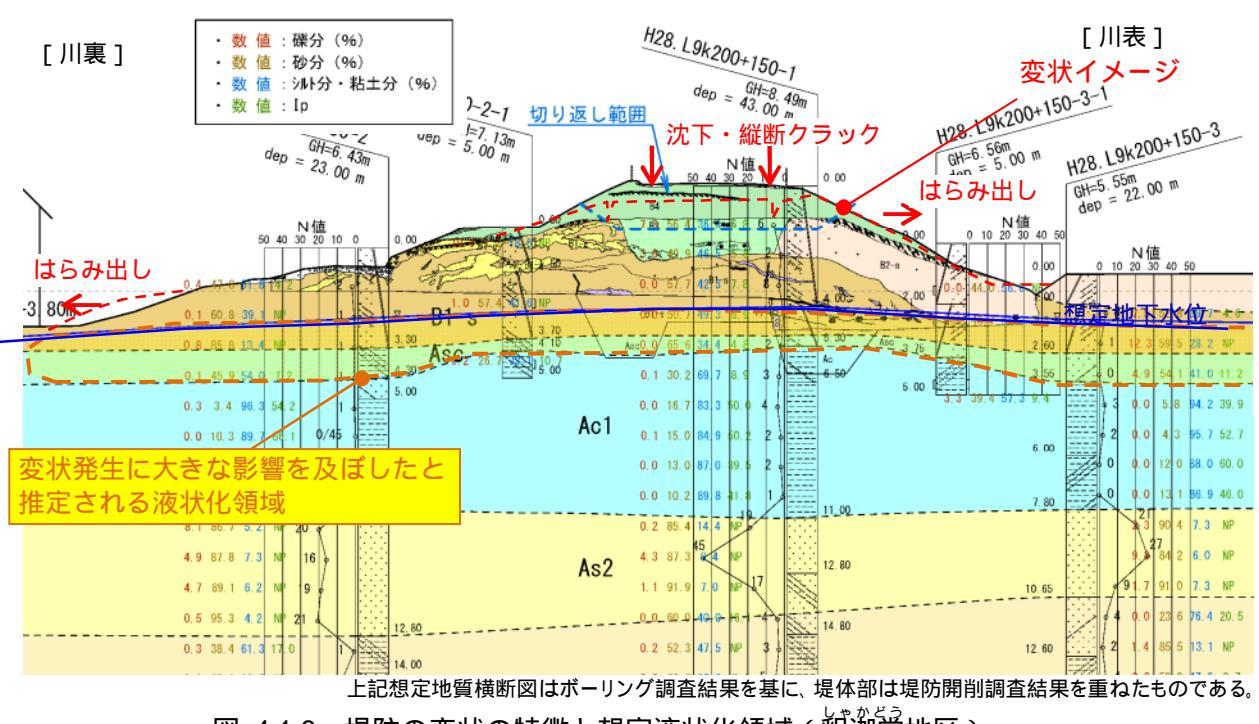
図 4.1.6 堤防の変状の特徴と想定液状化領域(新迦堂地区)

- ・堤体の川表側で幅数cm~30cm 程度の砂脈が確認された。
- ・堤体の川裏側に分布する礫層の乱れ、および川裏側への緩い傾斜が確認された。
- 変状発生に大きな影響を及ぼしたと推定される液状化領域
- ・B1-s 層および Asc 層の Fc がほぼ 35%以下であり 35%以上の箇所も IP15 以下であり、また地下水位以下であることから、想定液状化領域とした。
- ・As2 層は層厚 5m以上の Ac1 層(非液状化層)に被覆されていることから、今回の地震の変状 への影響は小さかったと判断した。
- 変状のメカニズム
- ・堤体の変状に大きな影響を及ぼしたのは、図 4.1.6 に示す「B1-s 層下部および Asc 層の液状化」 と考えられる。
- ・液状化の影響により、堤体の川表・川裏側両方に変形(沈下・はらみ出し)が生じたと考えられる。

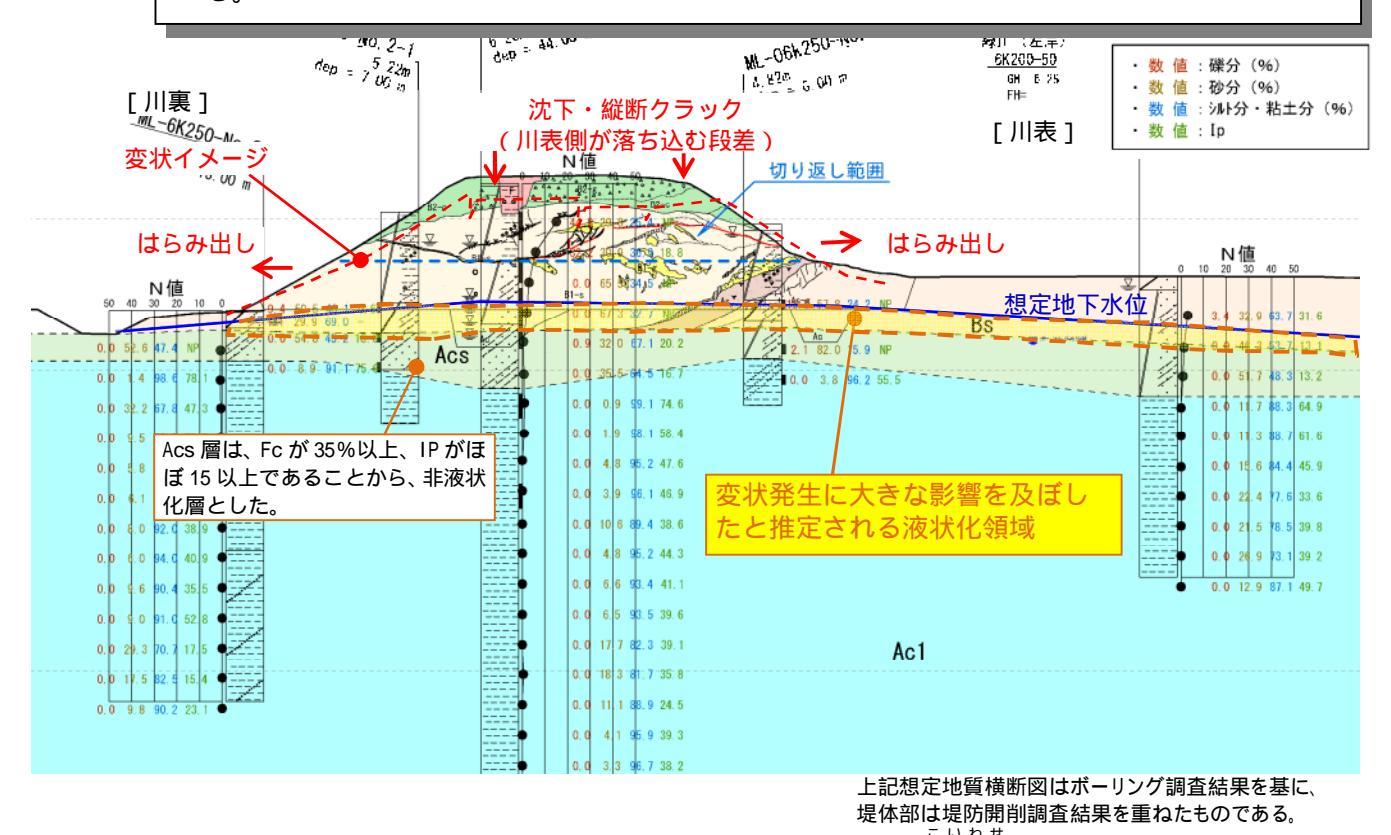
図 4.1.8 堤防の変状の特徴と想定液状化領域(小岩瀬地区)

- ・堤体中央付近で礫層の乱れが確認された。
- 変状発生に大きな影響を及ぼしたと推定される液状化領域
- ・堤防周辺の Bs 層の地下水位以下は、ほぼ Fc は 35%以下で一部 35%を上回る箇所も IP が 15 以 下であることから、想定液状化領域とした。
- Acs 層は Fc が 35%以上で、IP がほぼ 15 以上であることから、液状化の可能性は低いと判断した。
- 変状のメカニズム
- ・堤体の変状に大きな影響を及ぼしたのは、図 4.1.8 に示す「Bs 層の液状化」と考えられる。
- ・液状化の影響により、堤体の川表・川裏側両方に変形(沈下・はらみ出し)が生じたと考えられる。

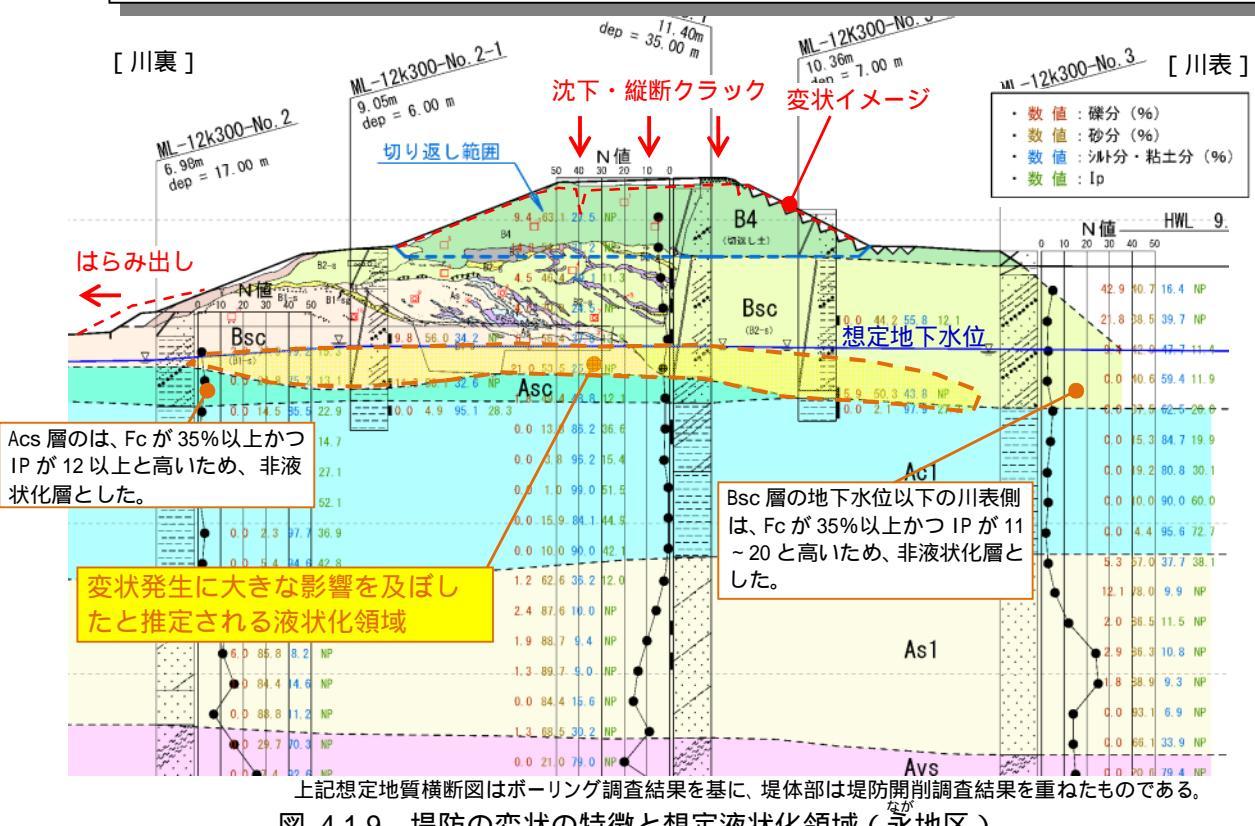
図 4.1.9 堤防の変状の特徴と想定液状化領域(永地区)

- ・堤体の変状に大きな影響を及ぼしたのは、図 4.1.9 に示す「Bsc 層の液状化」と考えられる。
- ・液状化の影響により、堤体の川表・川裏側両方に沈下が生じたと考えられるが、堤内側の地盤 が低く、川裏側に偏って、大きくはらみ出したものと考えられる。

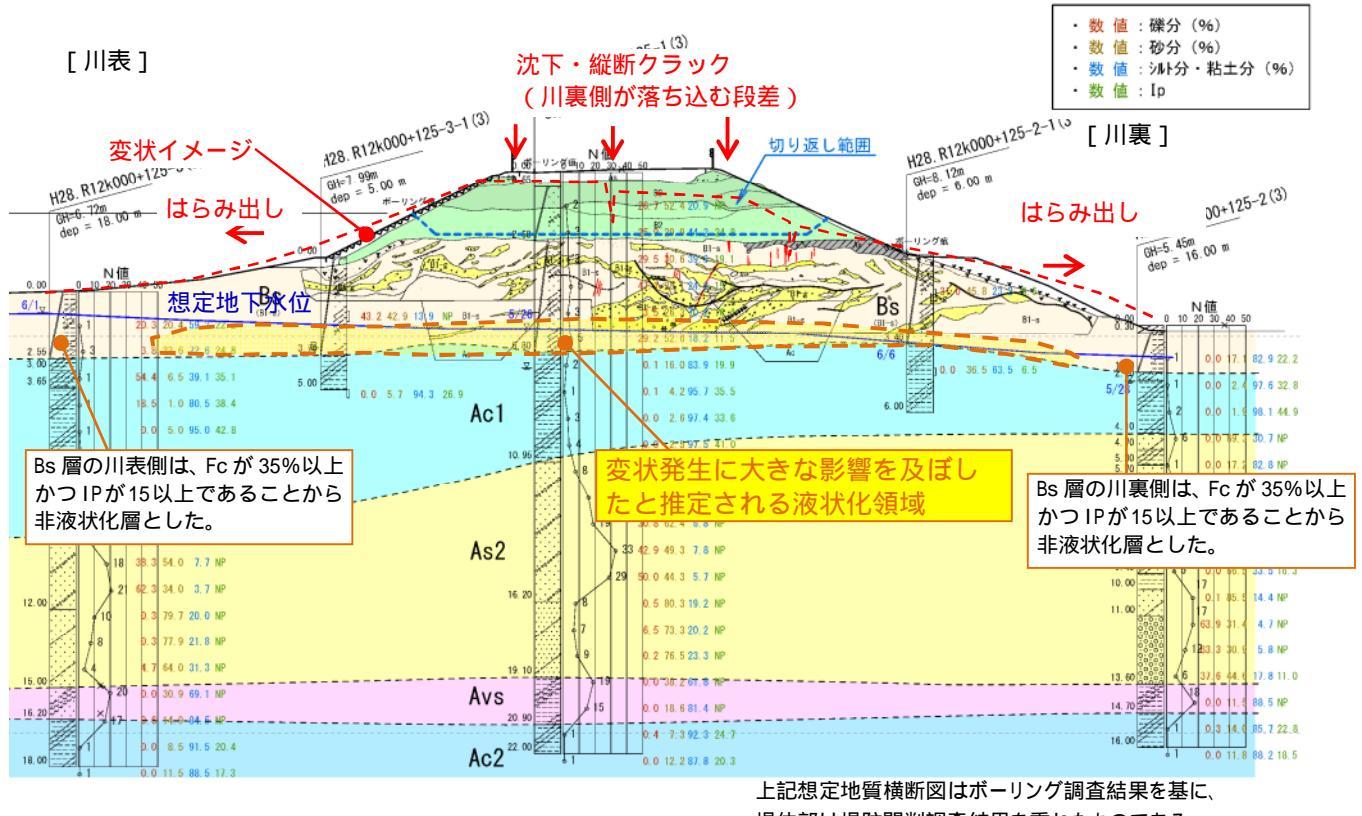
図 4.1.11 堤防の変状の特徴と想定液状化領域(下仲間地区)

- ・堤防天端で川表・川裏側共に大きく沈下していた。特に川裏側に段差が生じるように沈下し、 また川表側、川裏側共にはらみ出しが生じていた。
- ボーリング調査結果
- ・堤体直下には、比較的厚いAc1層、As2層が分布している。
- ・地下水位はBs層内にあり、Bs層下部に飽和域が形成されている。
- ・堤体下部の地下水位以深はN値が小さく、Fc=15~20%程度である。Ip=NP~15程度である。
- ・液状化に対する抵抗率 F_L値は、Bs 層で 0.93、As2 層で 0.67 である(「(2) 液状化判定」参照)。 堤防開削調査結果
- ・堤体中に介在する礫層に著しい乱れが確認された。
- 変状発生に大きな影響を及ぼしたと推定される液状化領域
- ・Bs 層の地下水位以下は、堤防下部では Fc が 35%以下であることから、想定液状化領域とした。
- ・As2 層は 3m以上の Ac1 層(非液状化層)に被覆されていることから、今回の地震の変状への影響は小さかったと判断した。
- 変状のメカニズム
- ・堤体の変状に大きな影響を及ぼしたのは、図 4.1.11 に示す「Bs 層の液状化」と考えられる。 ・液状化の影響により、堤体の川表・川裏側両方に沈下およびはらみ出しが生じたと考えられる。

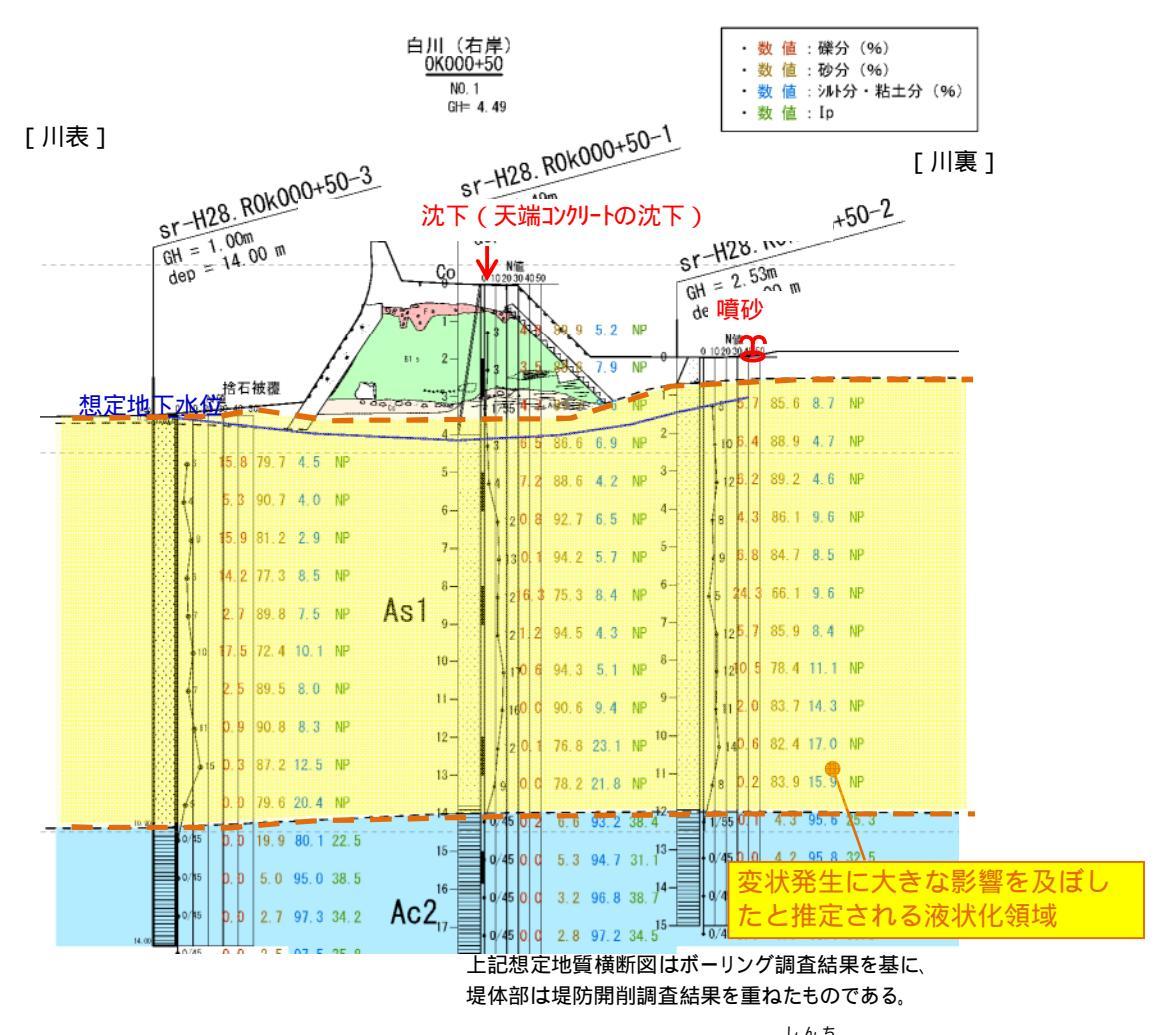
図 4.1.12 堤防の変状の特徴と想定液状化領域(新地地区)

・パラペット部や川表護岸の変状、及び天端コンクリートの大きな沈下が生じていた。

・堤体内に砂脈等の液状化痕は確認されなかった。

・噴砂試料の粒度試験より、堤内側の噴砂とAs1層がほぼ同じ粒度特性を有していた。 変状発生に大きな影響を及ぼしたと推定される液状化領域

・堤防の変状に大きな影響を及ぼしたのは、図 4.1.12 に示す「As1 層の液状化」と考えられる。

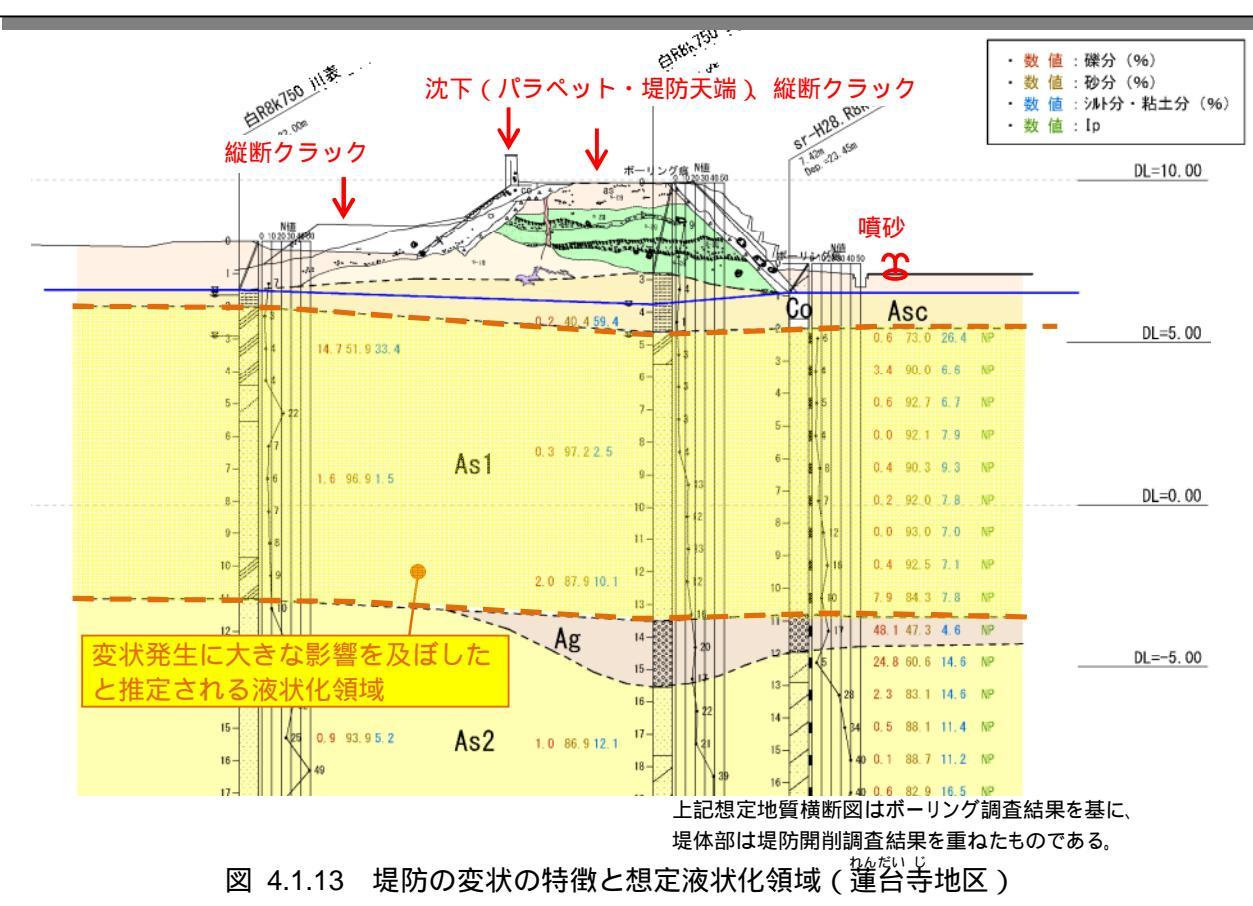
- ・パラペット及び堤防天端に大きな沈下とクラックが見られ、堤内側には噴砂が多数確認されている。
 ボーリング調査結果
- ・堤体直下は緩い砂質土層(Asc 層、As1 層)が8m程度と厚く、その以深はAg 層、As2 層となっている。 ・地下水位は堤体と基礎地盤の境界付近(Asc 層中)にある。
- ・Asc 層の地下水位以下は Fc=60%であるが Ip は NP である。
- ・As1 層は、Fc が概ね 10%以下である。Ip が NP である。
- ・Ag層およびAs2層は比較的N値が大きく深度も深い。
- ·液状化に対する抵抗率 FL値は、Asc 層で 0.44、As1 層で 0.29、Ag 層で 0.40、As2 層で 0.70 である(「(2) 液状化判定」参照)。

・開削面の法尻部から底面にかけて広範囲で砂脈が確認され、砂脈位置から採取した試料の粒度特性や色調が As1 層と類似していた。

- ・堤防の変状に大きな影響を及ぼしたのは、図 4.1.13 に示す「As1 層の液状化」と考えられる。
- ・Asc 層は細粒分が多いため、堤防変状への影響が小さかったと考えられる。
- ・Ag 層、As2 層はN値が高いこと、深度が深いことから堤防変状への影響は小さかったと考えられる。

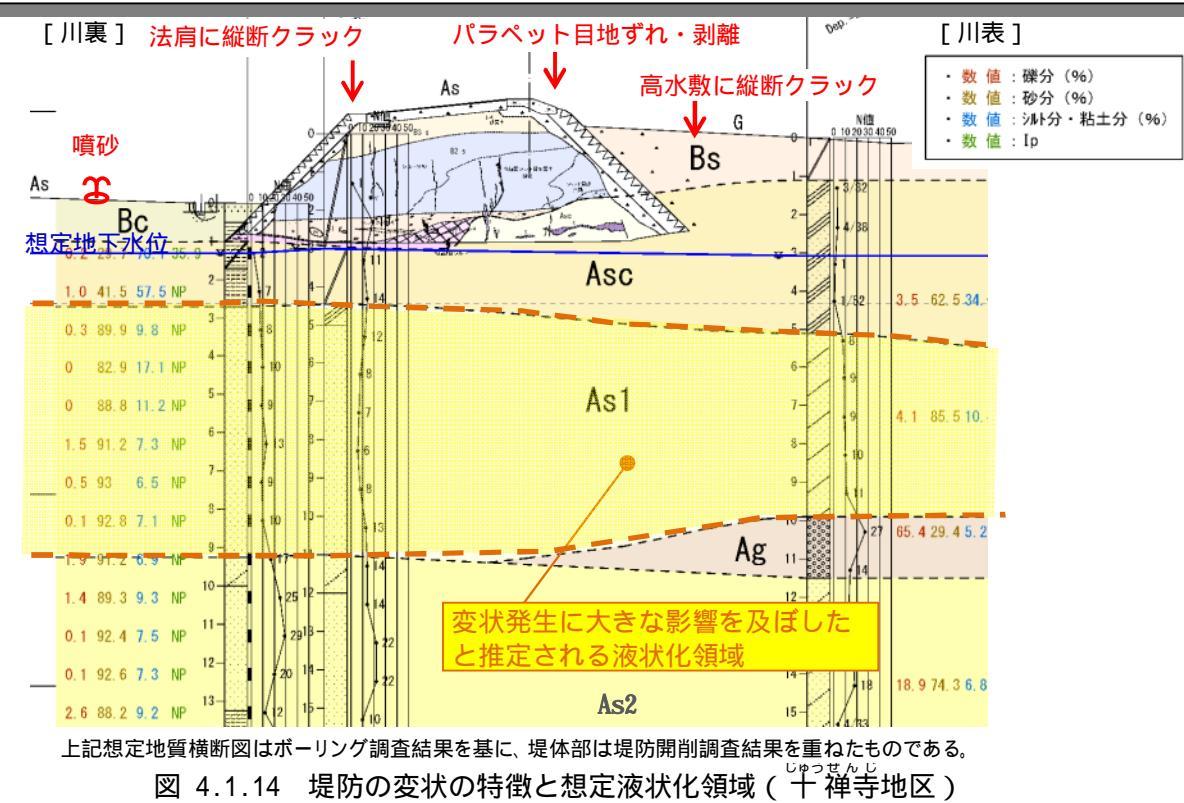
- ・パラペット及び堤防天端に大きな沈下とクラックが見られ、堤内側には噴砂が多数確認されている。 ボーリング調査結果
- ・堤体直下は緩い砂質土層(Asc層、As1層)が8m程度と厚く、その以深はAg層、As2層となっている。
- ・地下水位は堤体と基礎地盤の境界付近(Asc 層中)にある。
- ・Asc 層の地下水位以下は Fc=60% であるが Ip は NP である。As1 層は、Fc=6~34% となっており、Ip は NP である。
- ・As2 層は比較的 N 値が大きく深度も深い。
- 液状化に対する抵抗率 FL値は、Asc 層で 1.35、As1 層で 0.29、Ag 層で 0.86、As2 層で 2.23 である (「(2) 液状化判定」参照)。
- 堤防開削調査結果
- ・堤体内に広範囲に高角度クラックが分布しており、堤体中央付近のクラックの下端部では砂脈が確認 された。
- ・堤体川表側において上記砂脈とは異なる、低角度で不規則な砂脈が確認された。当該砂脈の粒度特性 や色調は As1 層と類似していた。
- 変状発生に大きな影響を及ぼしたと推定される液状化領域
- ・As1 層は N 値が低く Fc が 35%以下又は Ip は NP であり、地下水位以下であるため、As1 層を想定 液状化層とした。
- ・Asc 層は FL > 1.0 かつ細粒分が多いこと、Ag 層、As2 層は N 値が高く深度が深いため、今回の地震の 変状への影響は小さかったと判断した。
- 変状のメカニズム
- ・堤防の変状に大きな影響を及ぼしたのは、図 4.1.14 に示す「Asc 層および As1 層の液状化」と考えられる。
- ・Ag 層、As2 層はN値が高いこと、深度が深いことから堤防変状への影響は小さかったと考えられる。

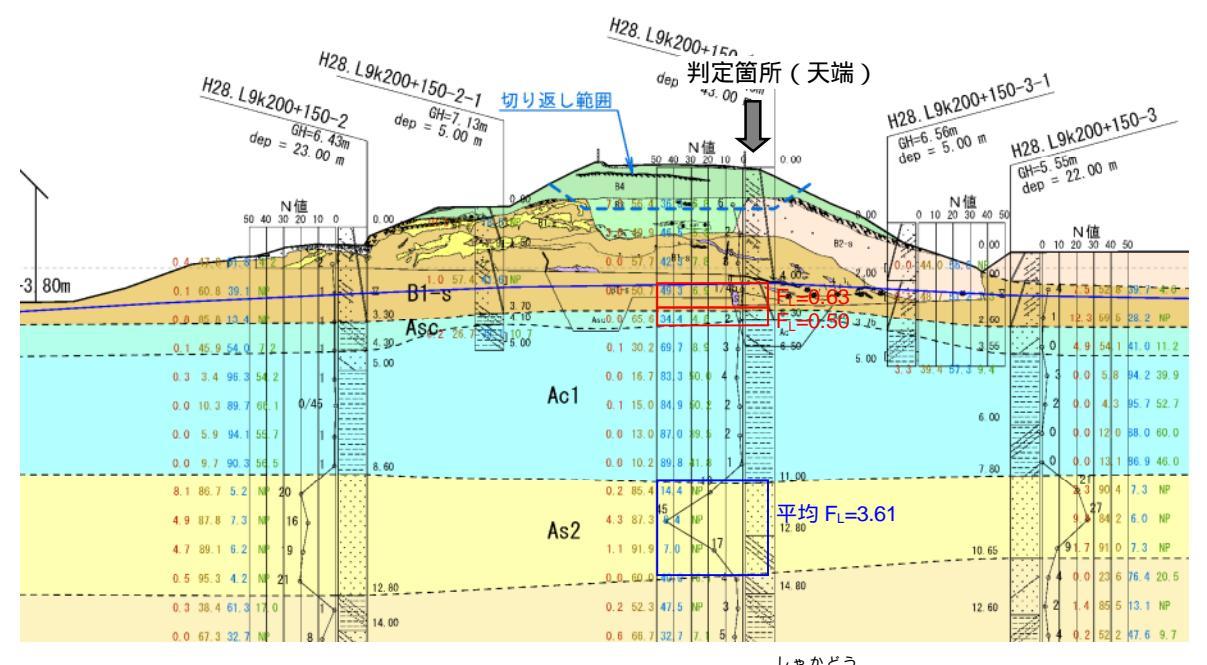
図 4.1.15 判定に用いた地質横断図(釈迦堂地区)

B1-s 層下部、Asc 層において FL 値が 1.0 となり、液状化する結果となった。As2 層は平均 FL値が1.0以上となり、液状化しない結果となった。

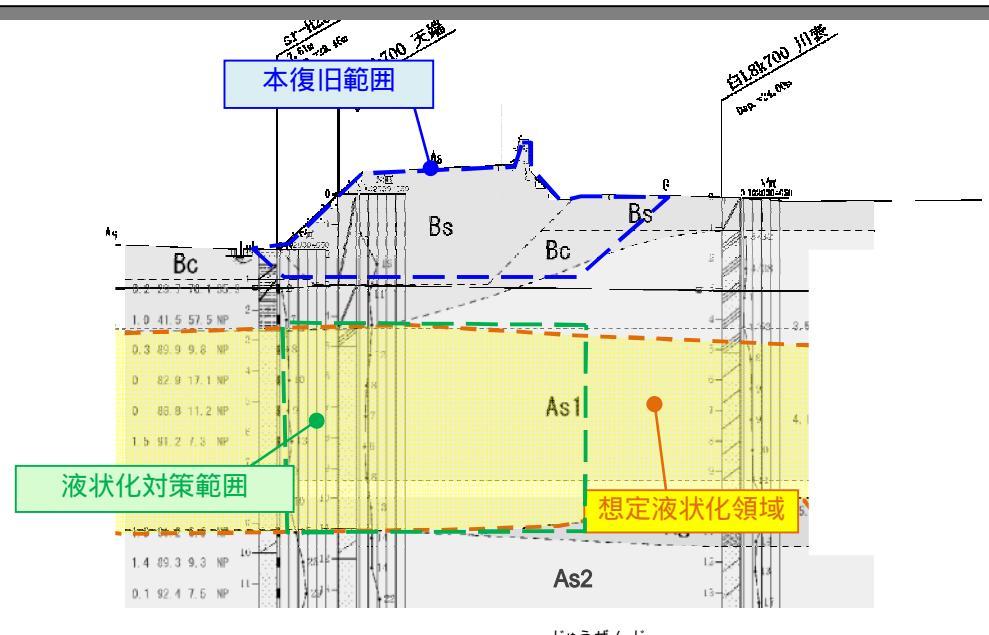
図 4.2.33 本復旧の考え方(十禅寺地区)

本復旧範囲は、液状化範囲より上部の土が液状化の影響を受け、緩み・変形したと想定される、堤体全体 とする。液状化対策範囲としては、堤体の変状に大きな影響を及ぼしたと考えられる Asc 層、As1 層とする。

- ・本復旧において、堤体は切り返しを行うこととする。
- ・白川における耐震対策の実績は、新地地区(白川右岸 0/300~)における想定液状化層下部の粘性土層 に矢板自立構造となるよう根入れする構造のみである。当該地(白川左岸 8/600 付近)は想定液状化層 より下部も砂質土層であることから、新地地区と類似の地盤構成ではないため、矢板による対策が効果 を発現するとはいえない。当区間においては、近傍に実績がないため、確実な効果が期待できる、物理 的に堤体直下の液状化層である As1 層を置き換える、地盤改良(固結工法)を実施する。
- ・再度地震時に確実にやり替えを行わない護岸の変状に留めるため、液状化層を全面改良(As2層へ着底) とする。

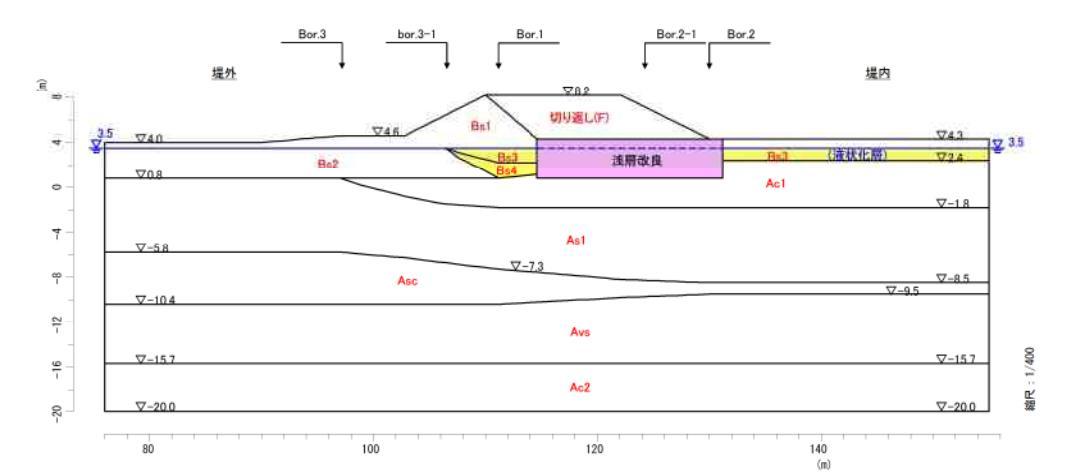
図 4.2.35 解析モデル(緑川 :野苗下流地区)

3 箇所すべてにおいて、本復旧後の沈下量は現況に比べて大幅に減少し、また川裏側の側 方変形を抑制する傾向となっており、本復旧の有効性を確認した。

で得られたモデルをベースに、本復旧工法(部分切返し+浅層改良)をモデル化し、 熊本地震と同規模の地震が発生した場合の堤防変形量を推定する。

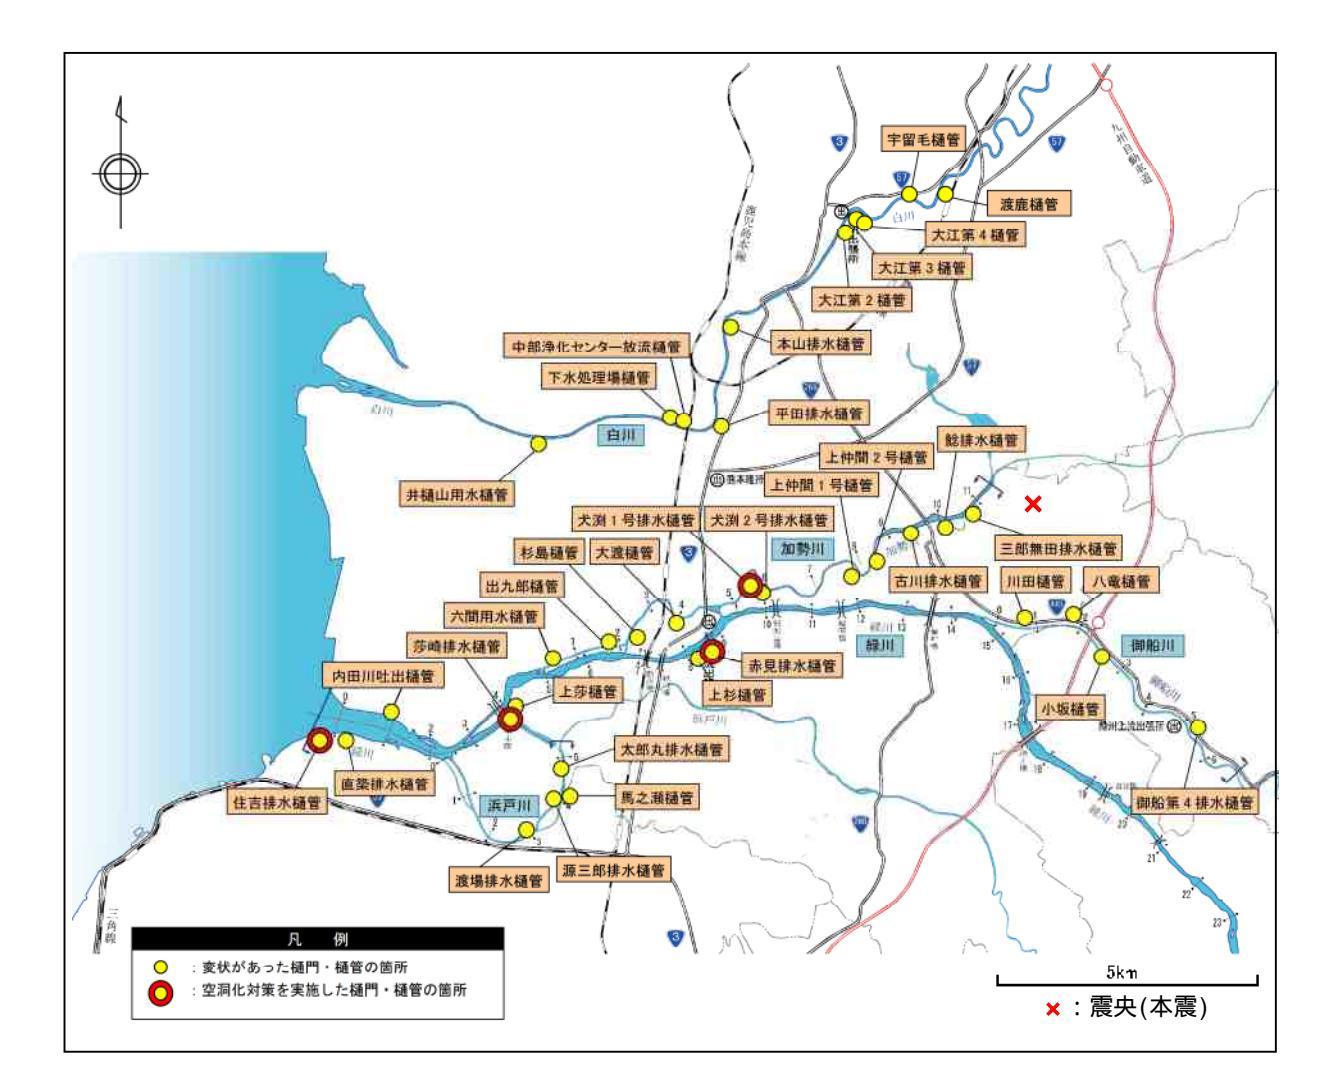
図 4.3.1 空洞化対策を実施した樋門・樋管

樋門・樋管について実施した空洞化調査の結果、図 4.3.1 に示す4施設において、空洞があり、 かつ遮水機能が失われていることを確認したため、空洞部の充填を行うこととした。

空洞化調査および遮水機能確認の結果と、その評価および対策を表 4.3.1 に示す。 空洞化対策を実施した樋門・樋管は今後、重点監視施設としてモニタリングを行う。

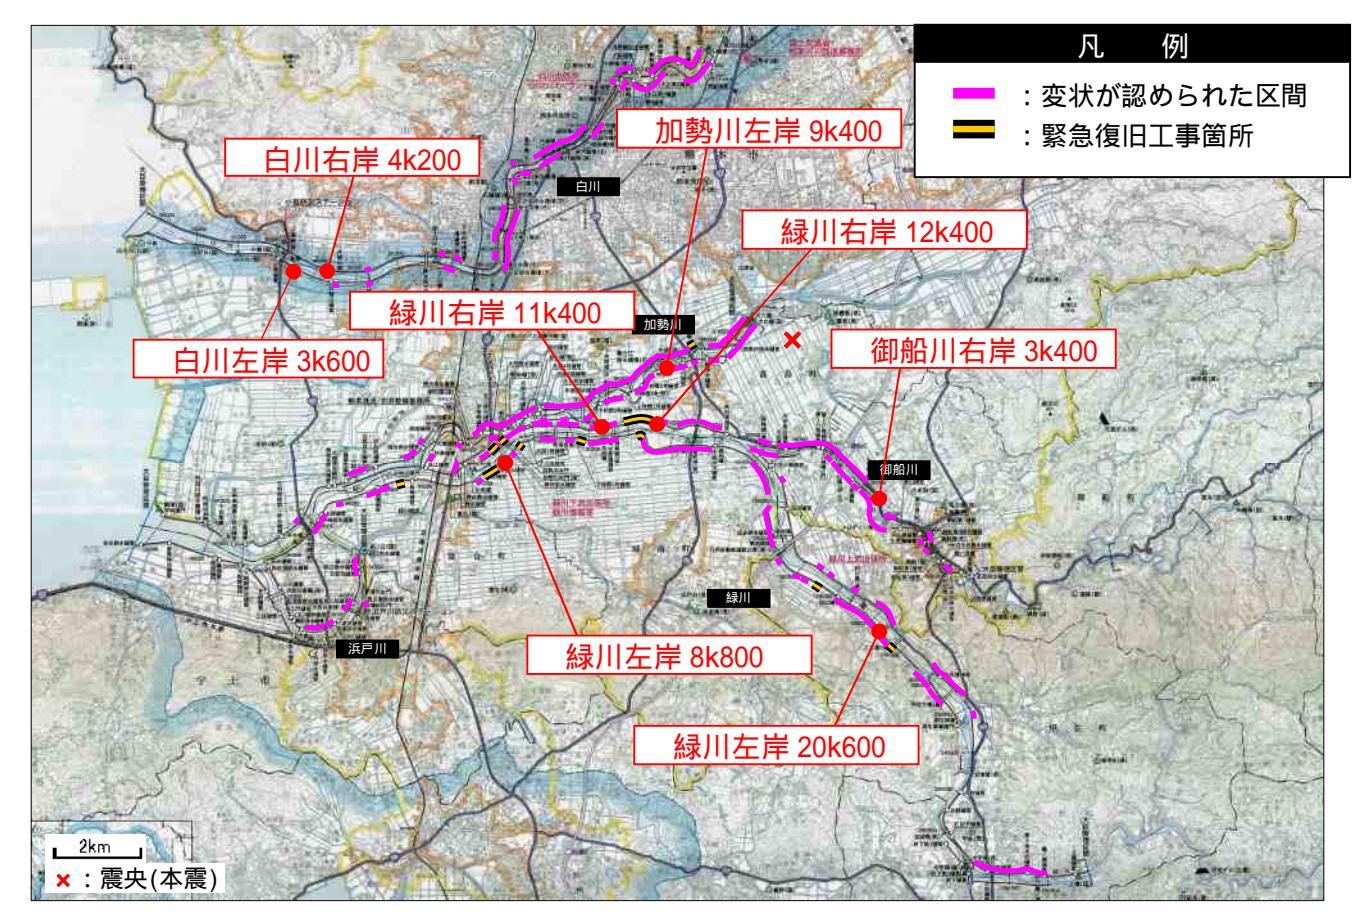
図 5.2.5 応急復旧工事範囲外で出水や余震による堤防の変状有無を確認した代表断面の位置

図 5.2.5 に代表横断図の位置を、図 5.2.6~図 5.2.7 にその位置における横断の重ね合わせ図 を示す。その結果、各箇所とも広域沈下の影響はあるものの、出水や余震による堤防の変状は確 認されなかった。
