# ■宮崎海岸の 2009 (H21) 年 12 月～2017 (H29) 年 12 月：8 年間の地形変化

# ■宮崎海岸の 2016 (H28) 年 12 月～2017 (H29) 年 12 月：近 1 年間の地形変化

### ■突堤周辺の地形変化

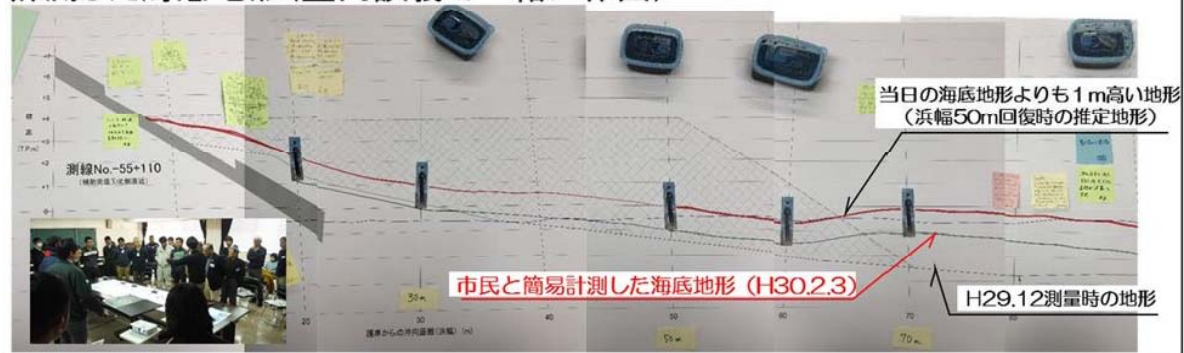
### 計測した海底地形(室内談義で一緒に作図)

写真 補助突堤①周辺の断面地形を現地見学会で確認

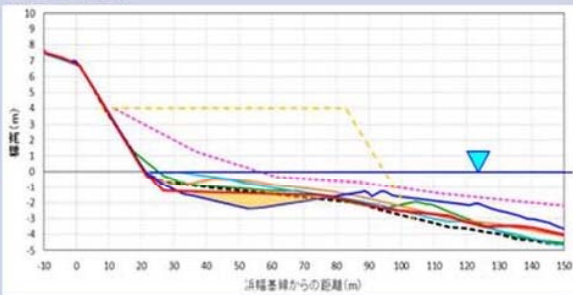
### No.-52

- 突堤・養浜の効果・影響を把握するために周辺の断面地形の変化状況を確認した結果、突堤、補助突堤①、補助突堤②の設置範囲（陸側）で堆積傾向であり、特に補助突堤②の北側（No.-60）で顕著な堆積が見られた。
- 補助突堤②よりも南側の範囲は、砂浜の再生までには至らないが、突堤の設置範囲より陸側の海中で堆積が見られる。また、補助突堤②の北側では、砂浜が再生するほどの堆積が見られる。

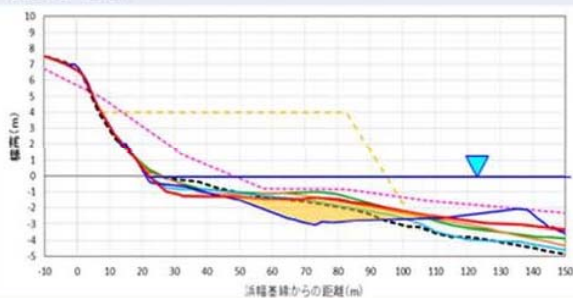
### No.-51

H28.12～  
H29.12で堆積

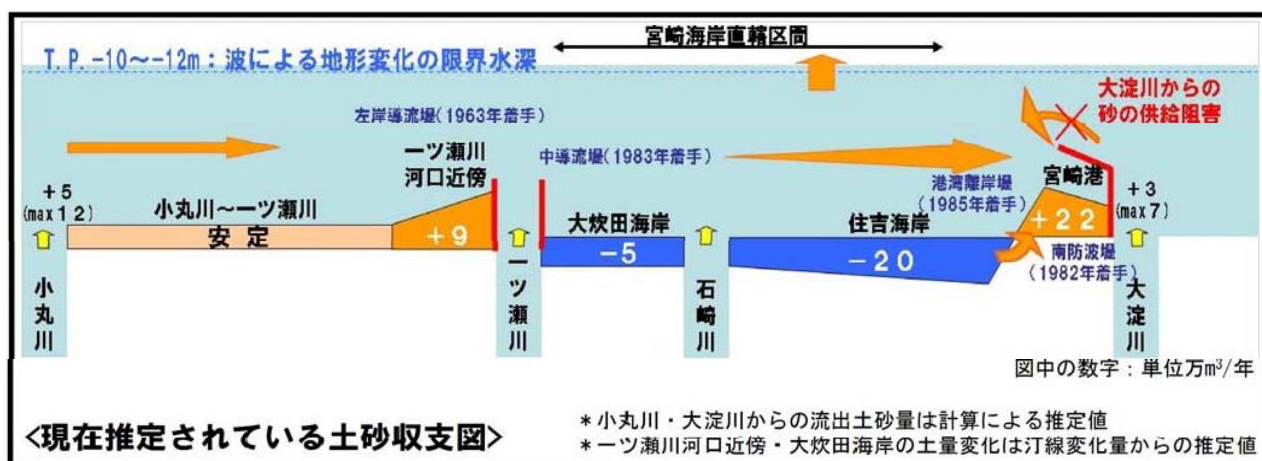
図 宮崎海岸の土砂収支(計画時)

- 1983 年 3 月～2017 年 12 月の約 35 年間にける住吉海岸(住吉～石崎浜)の区間の土砂減少量は約 416 万 m<sup>3</sup>である。
- 1983 年 3 月～2018 年 2 月の約 35 年間にける宮崎港の土砂堆積量は約 548 万 m<sup>3</sup>である。

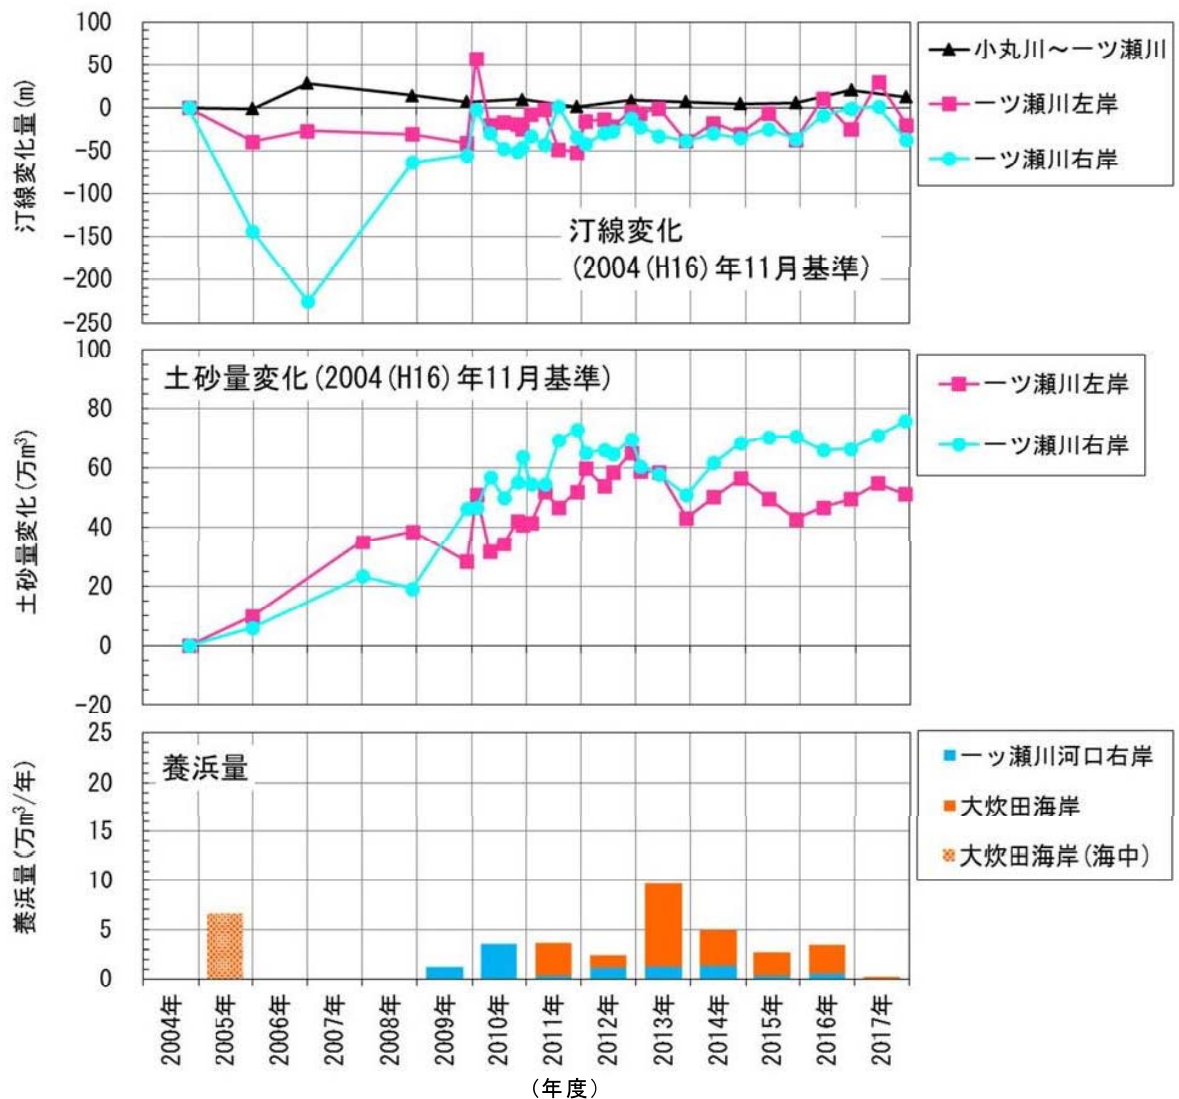
図 一ツ瀬川河口部左右岸、小丸川～一ツ瀬川間の土砂量変化、汀線変化  
(一ツ瀬川左岸の土砂変化量は通年で測量成果が存在する No. T4 までを集計)

- 一ツ瀬川河口左岸は 2008(H20)年まで、一ツ瀬川河口右岸は 2011(H23)年まで、土砂量は増加傾向であったが、それ以降は一様な傾向は見られない。
- 小丸川～一ツ瀬川間では、汀線は概ね安定傾向である。

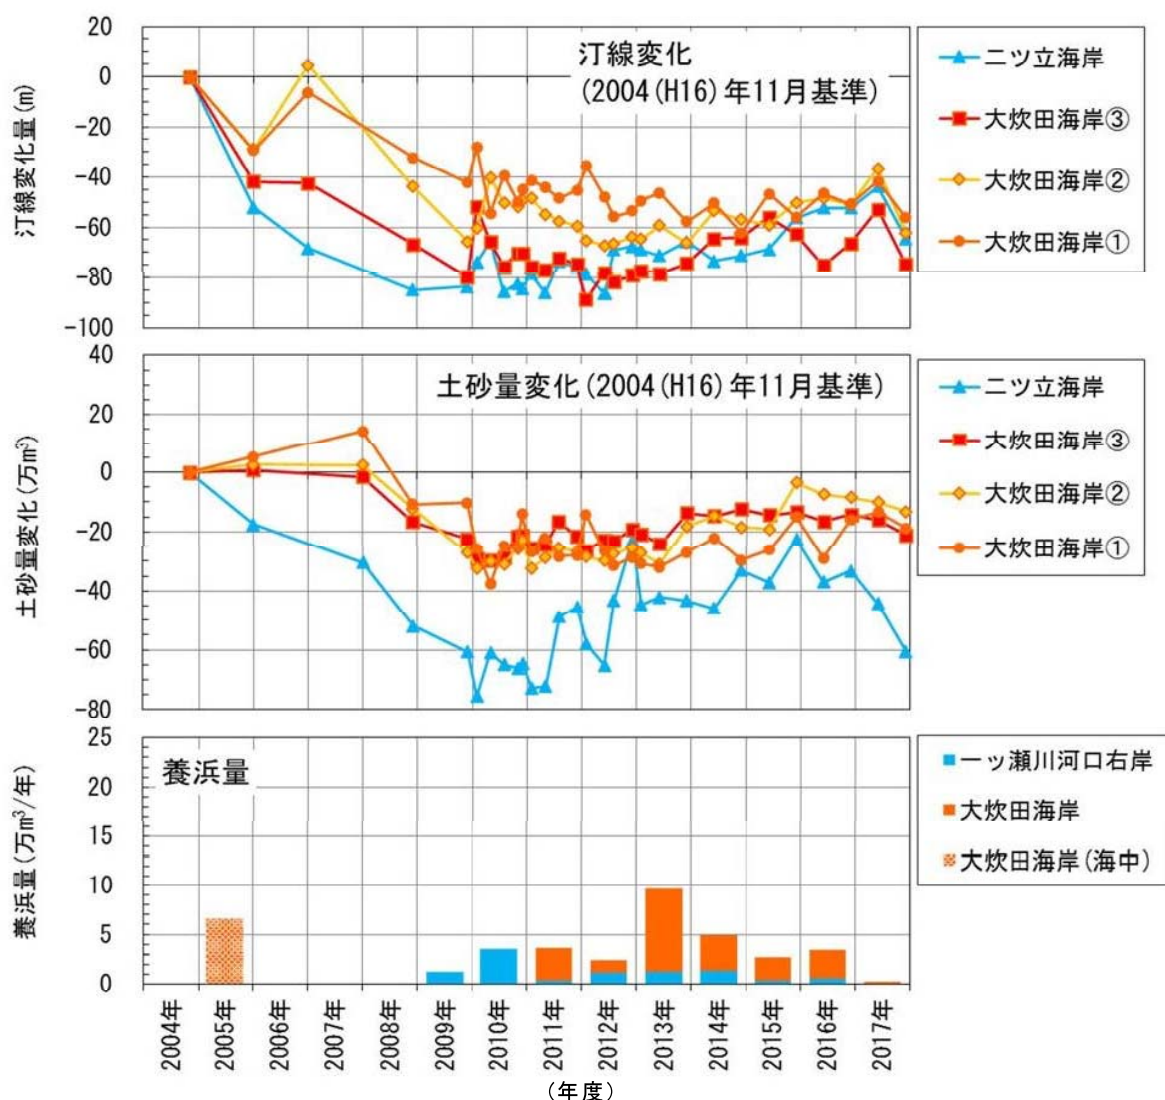
図 大炊田海岸、石崎浜、動物園東の土砂量変化、汀線変化

- ニツ立海岸は、2004(H16)年～2010(H22)年は侵食傾向、それ以降は転じて汀線・土砂量ともに回復傾向となっていたが、2017(H29)年は侵食傾向である。
- 大炊田海岸は、2004(H16)年～2010(H22)年は侵食傾向、2013(H25)年以降は、汀線・土砂量ともに安定～ゆるやかな回復傾向となっていたが、2017(H29)年は侵食傾向である。

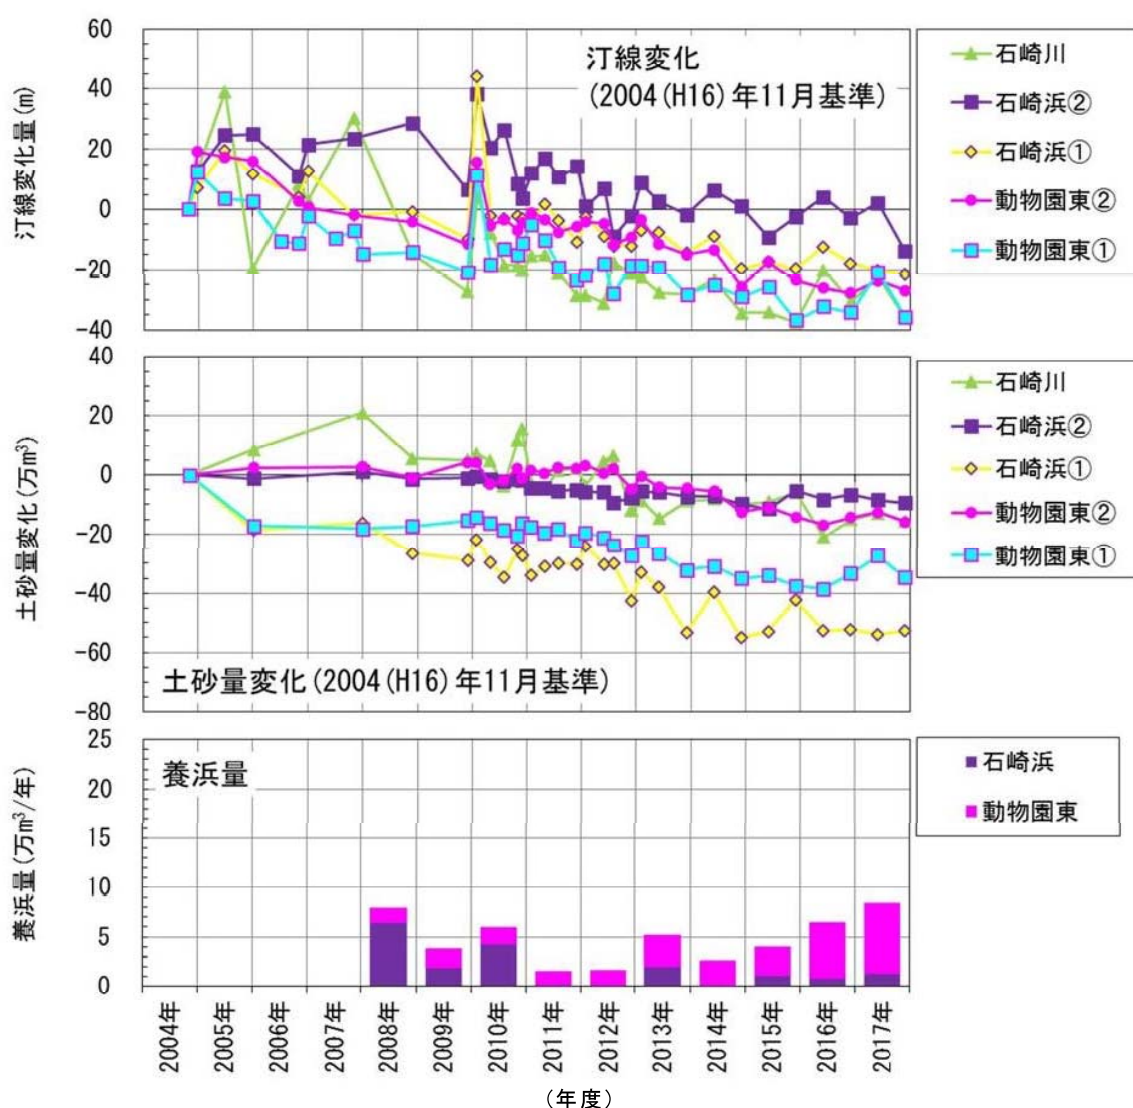
図 石崎浜、動物園東の土砂量変化、汀線変化

- 南側に位置する動物園東①が 2008(H20)年以降、動物園東②及び石崎浜が 2012(H24)年以降、侵食傾向となっており、南から北に侵食が波及している状況が見られる。
- 2014(H26)年以降は、養浜等の効果もあり変動はあるが侵食進行は抑制されている。

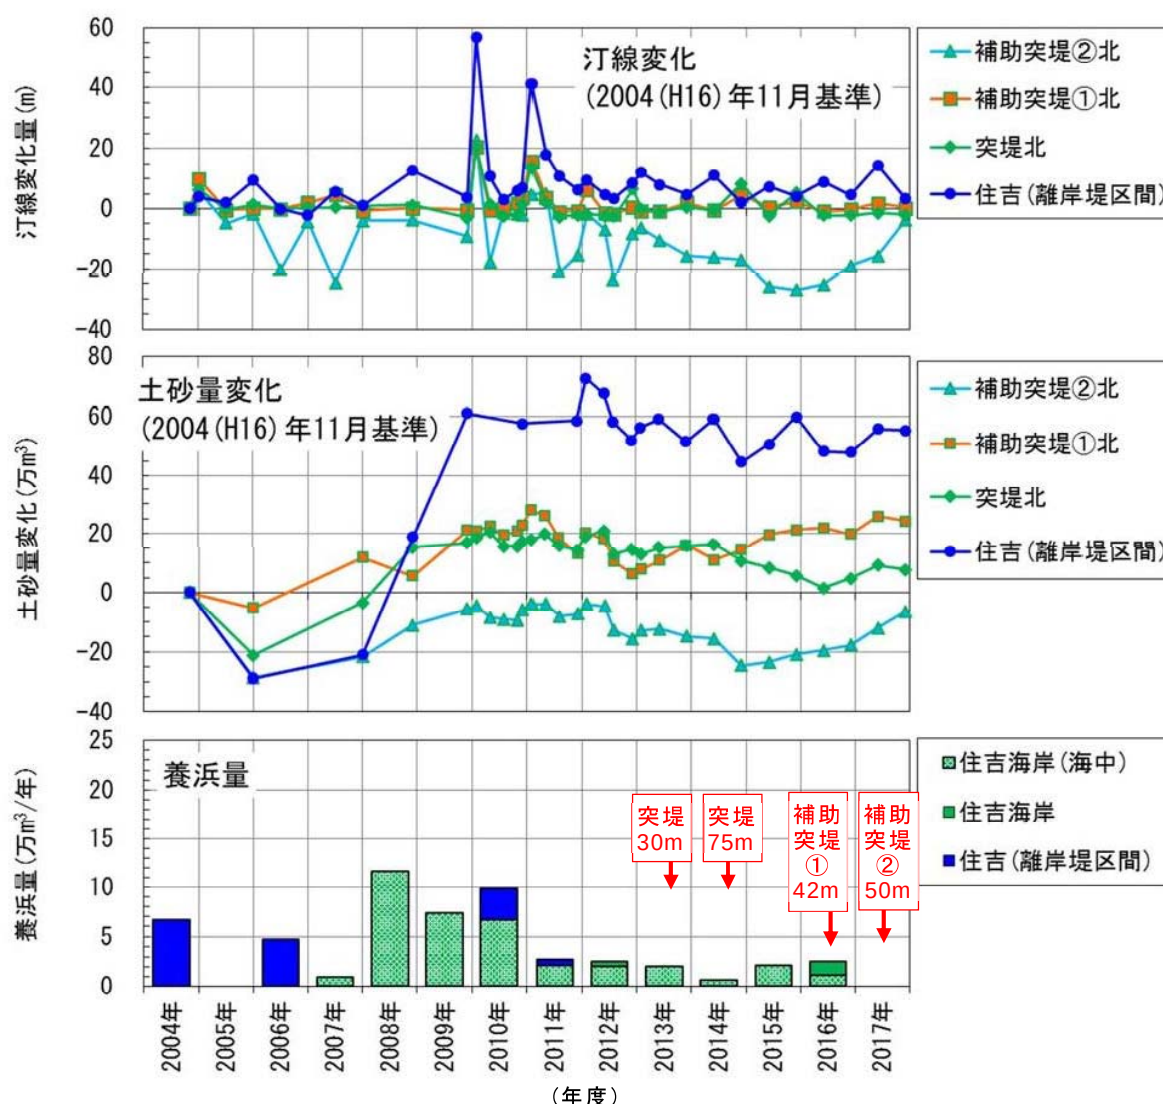
図 住吉海岸、県管理区間の土砂量変化、汀線変化

- 住吉海岸(補助突堤②北、補助突堤①北、突堤北)は、汀線は補助突堤②北の変動が大きく2015(H27)年まで後退傾向であったが、その後回復傾向に転じている。補助突堤①北および突堤北の汀線は砂浜が消失しているため変化が見られない。土砂量は 2005(H17)年～2009(H12)年まで増加傾向、その後 2014(H26)年頃までは安定～やや侵食傾向であり、突堤 75m 整備後となる 2015(H27)年以降は補助突堤①北、②北は堆積傾向、突堤北は安定傾向である。
- 県管理区間(離岸堤区間)は、汀線は概ね安定している。土砂量は 2005(H17)年～2009(H12)年まで増加傾向であったが、その後は維持～やや侵食傾向である。

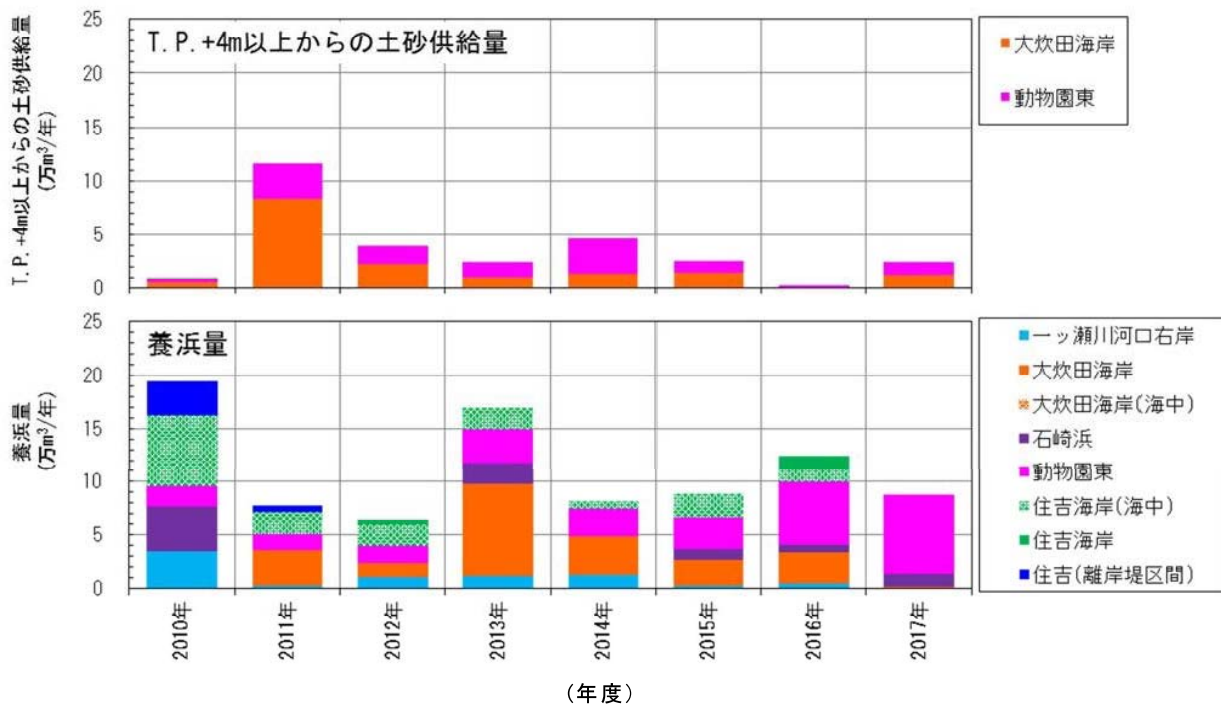
図 T. P. +4m 以上からの土砂量変化

➤ 浜崖の後退に伴い砂丘から漂砂帯に供給される土砂量として、T.P.+4m 以上の地形変化量を算出した結果、2011(H23)年は 11.8 万 m<sup>3</sup>（大炊田海岸：約 8.5 万 m<sup>3</sup>、動物園東：約 3.3 万 m<sup>3</sup>）、2014(H26)年は 4.6 万 m<sup>3</sup>（大炊田海岸：約 1.3 万 m<sup>3</sup>、動物園東：約 3.3 万 m<sup>3</sup>）、2015(H27)年は 2.4 万 m<sup>3</sup>（大炊田海岸：約 1.4 万 m<sup>3</sup>、動物園東：約 1.0 万 m<sup>3</sup>）、2016(H28)年は 0.2 万 m<sup>3</sup>（大炊田海岸：0 万 m<sup>3</sup>、動物園東：0.2 万 m<sup>3</sup>）の土砂供給があった。なお、2016(H28)年は動物園東では浜崖後退は生じていないことから、カウントされた土砂量は養浜した土砂の一部である。

➤ 2017(H29)年は 2.4 万 m<sup>3</sup>（大炊田海岸：1.2 万 m<sup>3</sup>、動物園東：1.2 万 m<sup>3</sup>）であった。なお、大炊田では浜崖後退は生じていないことから、カウントされた土砂量 1.2 万 m<sup>3</sup>は養浜した土砂の一部である。また、動物園東は埋設護岸未設置の北端部で浜崖後退が生じていることからカウントされた土砂量 1.2 万 m<sup>3</sup>には養浜した土砂に加えて砂丘部の土砂も含まれている。

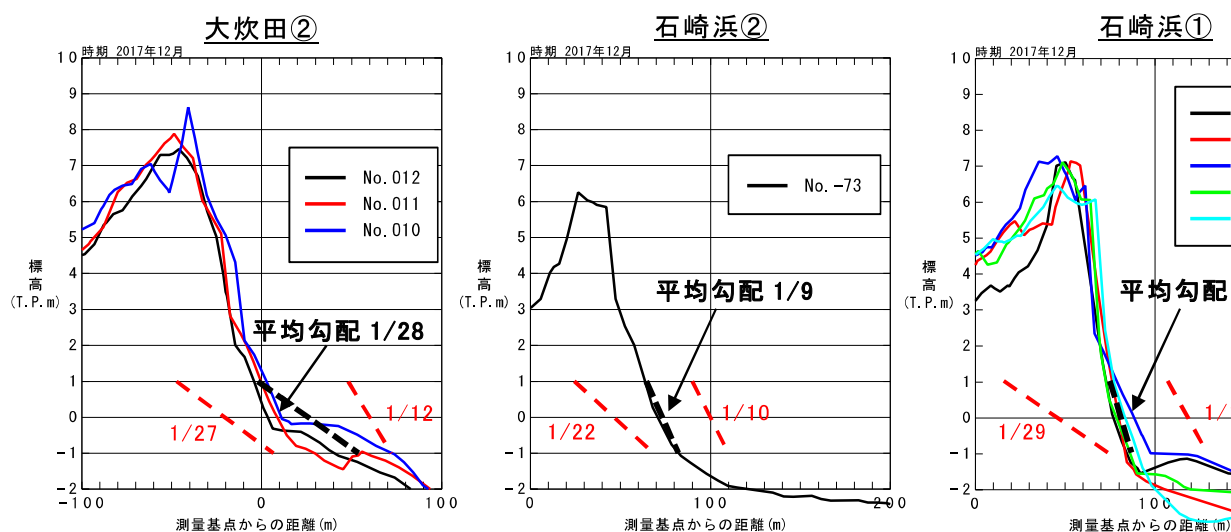
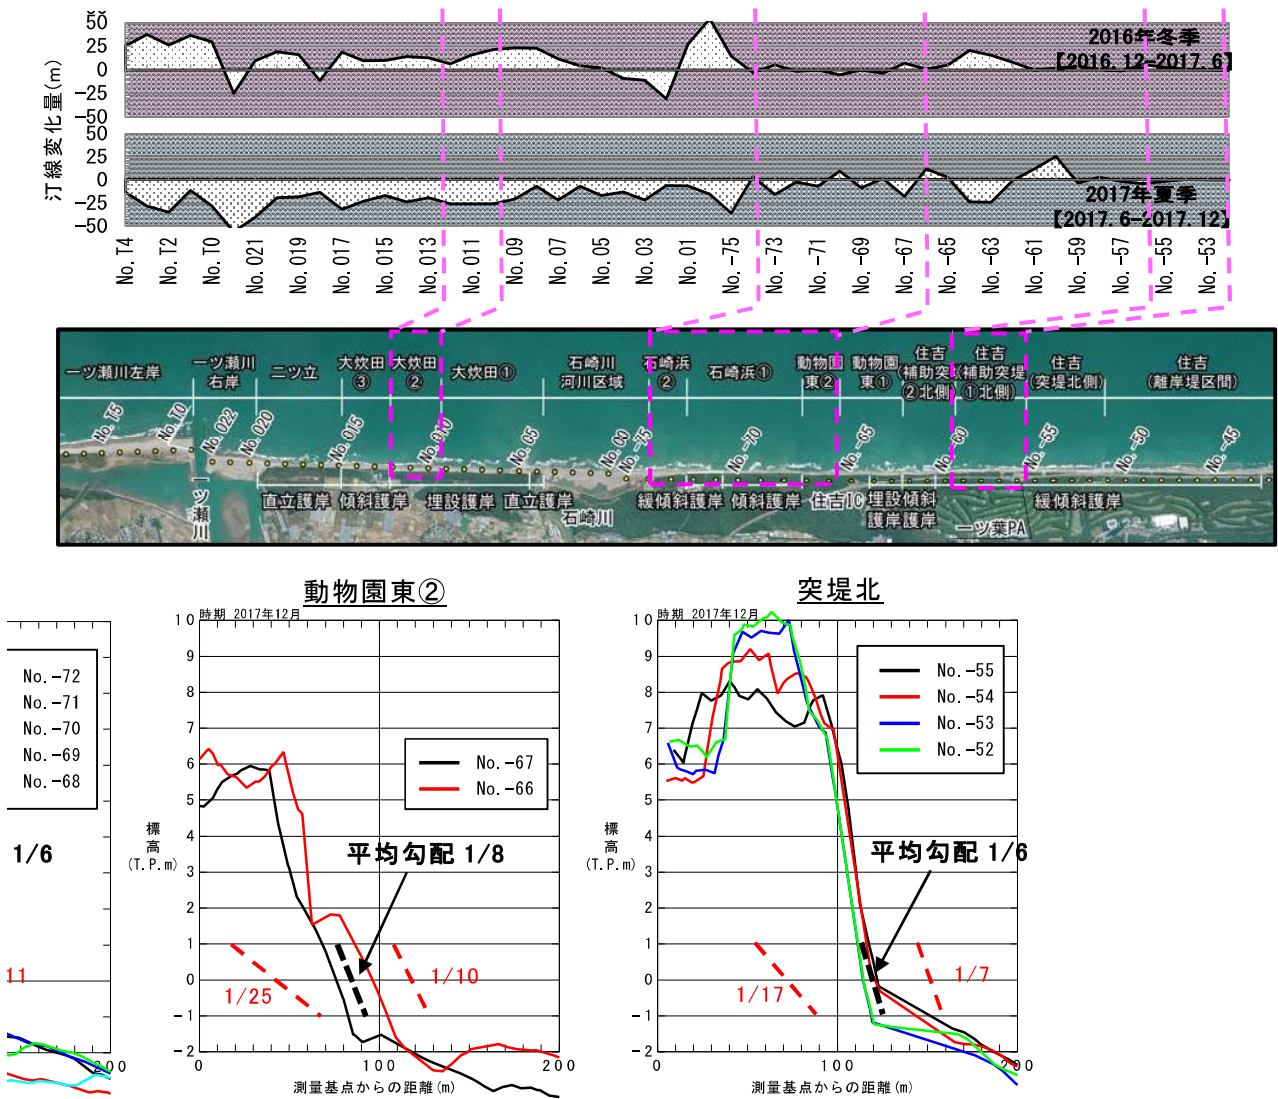
- 大炊田海岸②で前浜勾配の緩勾配化、石崎浜②～動物園東②および突堤北で前浜勾配の急勾配化が見られた。
- 大炊田海岸②は、2017(H29)年夏季の汀線変化を見ると後退しており、前浜部分の横断面を見ると、T.P.0m 程度より陸側が後退したことにより勾配が緩くなっている。
- 石崎浜②～動物園東②は、2017(H29)年夏季の汀線変化を見るとやや後退傾向であるが、指標範囲の急勾配とほぼ同じ勾配であるため、通常の変動範囲から大きく外れるような特異な変化ではないと考えられる。
- 突堤北は、コンクリート護岸箇所であり、前面に砂浜がほぼ存在しない状況である。そのため区間平均勾配が急になっていることから、養浜、突堤等により砂浜を回復する必要があると考える。
- 対策の効果・影響と関連がある可能性が高いため、必要に応じて、何らかの処置を行う。

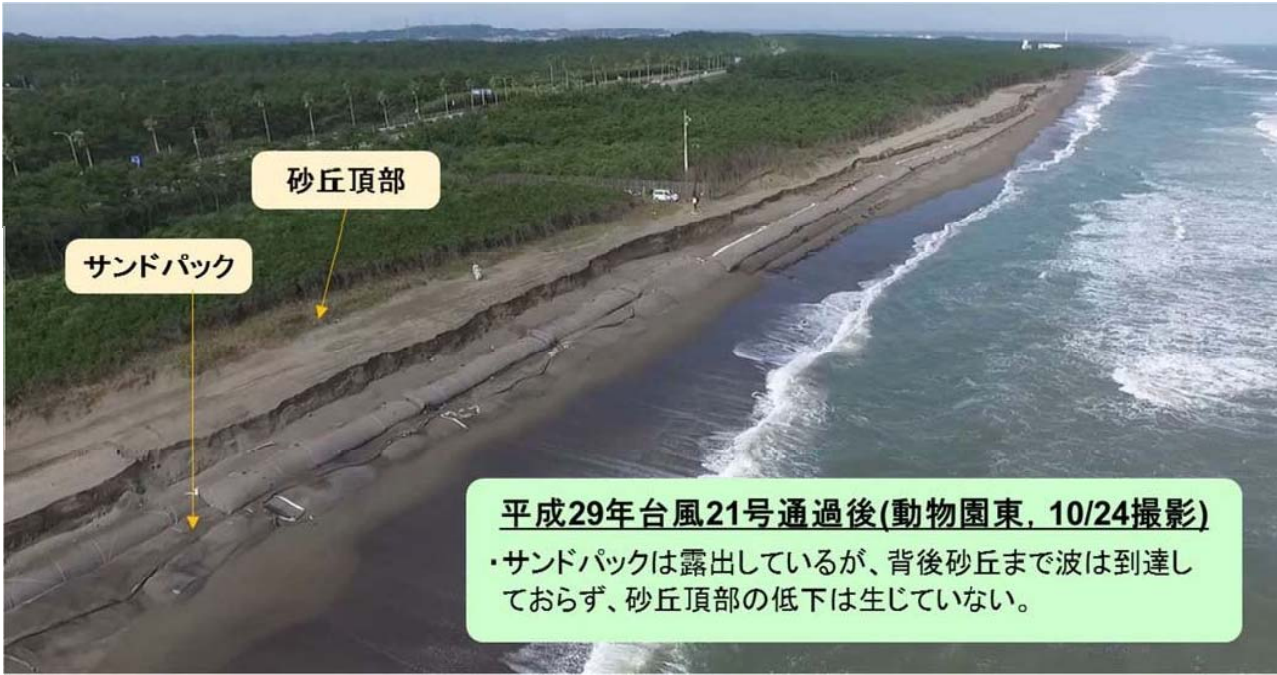
- 2017(H29)年の目視点検では、動物園東南側および大炊田海岸において、埋設護岸の変状につながる事象（サンドバック、グラベルマット、アスファルトマットの露出）を確認した。また、動物園東北側において養浜土砂の流出を確認した。
- 台風 1721・22 号による高波来襲時に、大炊田地区の一部で SP 前面の局所的な侵食が生じ、SP39 の上段サンドバックが転落した（H30 に復旧予定）が、背後の浜崖侵食は生じなかった。その他の箇所では、埋設護岸の変状や背後の浜崖侵食は見られなかった。
- 埋設護岸は一定の防護効果を発揮している。
- 動物園東の北側は砂浜が狭く背後の砂丘が海岸線間近に迫っているため、砂浜の回復を目指すとともに、埋設護岸整備が必要である。
- なお、動物園東地区の洗掘対策工として採用しているグラベルマットは、露出後も大きな変状は見られず、サンドバック本体が変状する状況も見られない。
- 対策の効果・影響と関連がある可能性が認められるため、今後、動向を注視する。

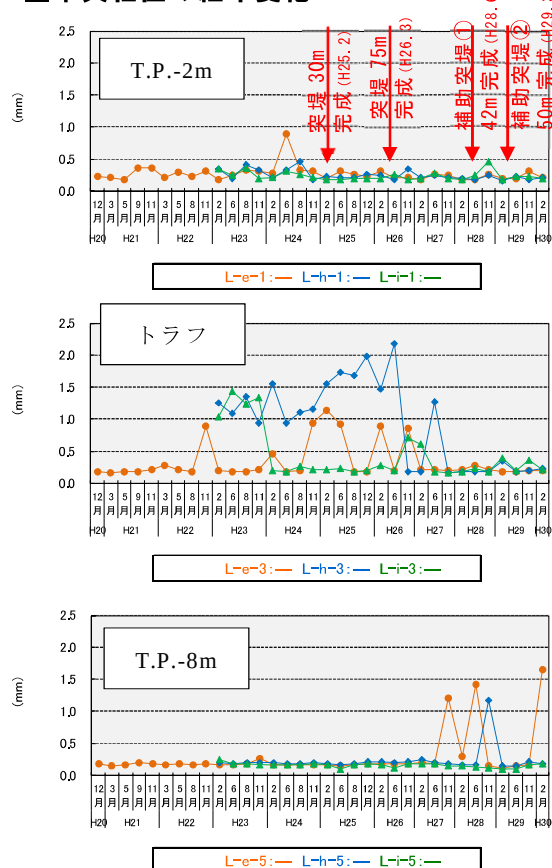
## 中央粒径の経年変化

- 中央粒径の経年結果をみると、トラフ部において変動が顕著である。住吉（離岸堤区間：では 2014(H26)年 11 月以降に細粒化し、住吉（突堤北側：L-i-3）では 2012(H24)年 2 月以降に粗粒化している。トラフ部は、波浪の作用によるバーの岸・沖方向の移動や、台風時に流出する砂の堆積場であることなどにより、変動が著しいと考えられる。
- 汀線に近い L-#-1 地点、T.P.-5m の L-#-2,4 地点は、全体的にほぼ安定している。
- バー沖側 T.P.-8m 地点の石崎浜□（L-e-5）は、2015(H27)年 11 月、2016(H28)年 6 月に一時粗粒化しており、2018(H30)年 2 月も粗粒化が見られる。
- いずれの地点も、突堤整備（2013(H25)年 2 月）の前後で大きな変化はなく、変動を繰り返しながら推移している。また、トラフ部では、突堤整備以前より中央粒径値の変動が顕著であり、整備の前後でも同様の傾向である。

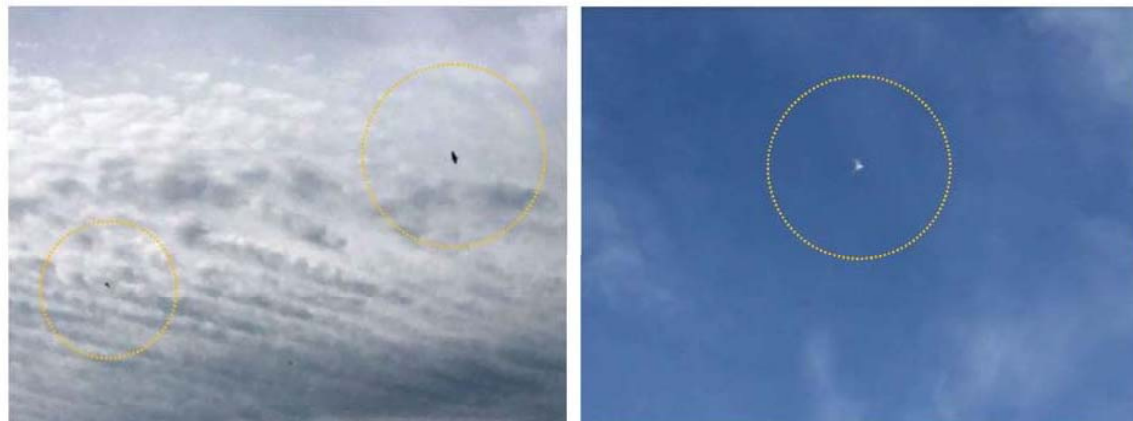
- 現地踏査時（2017(H29)年 5 月 8 日）に、一ツ瀬川河口右岸においてコアジサシの飛翔を確認したが、営巣・繁殖は確認されなかった。
- コアジサシの営巣・繁殖は、近年比較的砂浜が回復・安定傾向にある一ツ瀬川左右岸および大炊田海岸においても見られておらず、地形変化と営巣・繁殖状況の間に明確な関係性は見られない。
- 対策の効果・影響と関連があるとは判断できないため、引き続き、経過を観察する。

現地踏査時：H29.5.8 撮影  
コアジサシ確認箇所遠景

現地踏査時：H29. 5. 8 撮影

コアジサシ確認個体

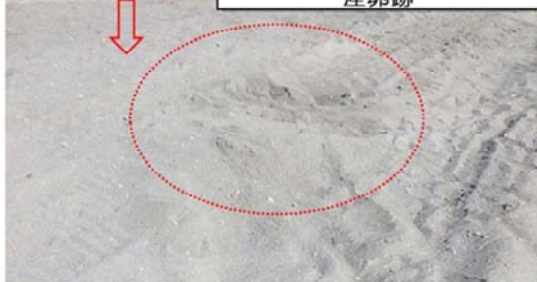
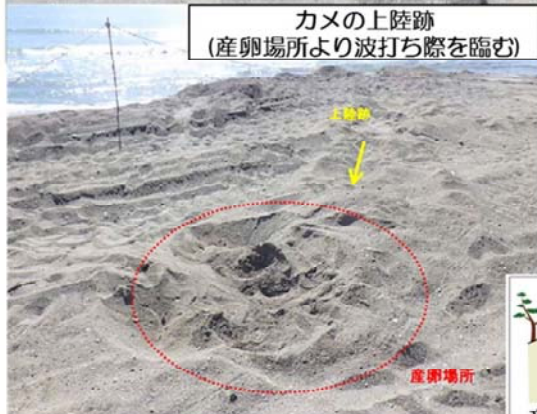
動物園東地区 (H29.6.5)

# 埋設護岸上でのアカウミガメの産卵状況

埋設護岸の表層の養浜材に、サンビーチ整地で発生した砂を使うなど工夫

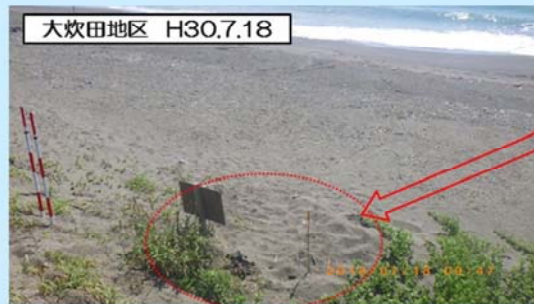
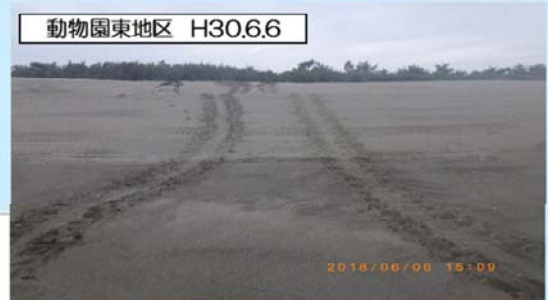
2018(H30)年も、大炊田地区、動物園東地区の埋設護岸上でアカウミガメの産卵行動が確認されている。

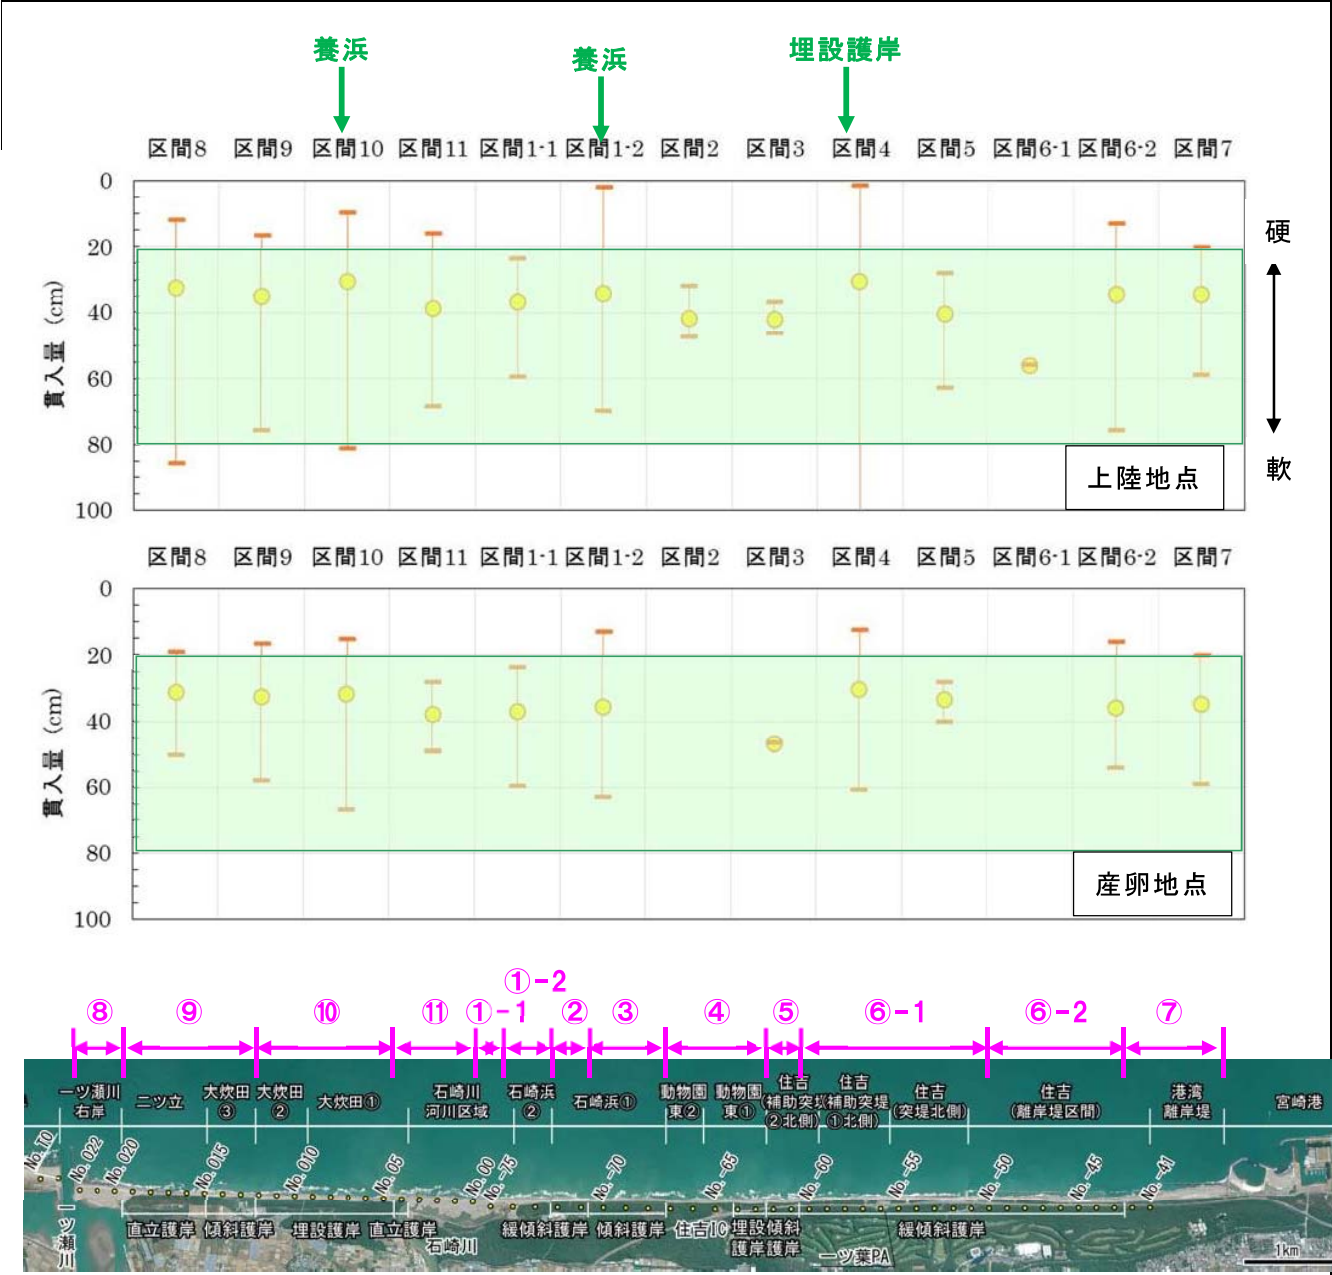
図 軟度測定装置による測定結果(アカウミガメ上陸地点)

- 2017(H29)年度は、養浜実施区間である区間⑩(大炊田)、区間①-2(石崎浜)および埋設護岸実施区間である区間④(動物園東)において、特に硬い箇所が見られた。
- 一方、軟度が指標範囲外である箇所においても、アカウミガメの産卵が見られた。
- 区間②(石崎浜緩傾斜護岸)、区間⑥-1(住吉補助突堤①北側～突堤北側)においては、軟度は指標範囲内であるものの産卵していないが、これは、砂浜が狭かったためと考えられる。
- 今後も軟度とアカウミガメの産卵の関係に注視する目的で、現時点での指標範囲の見直しは行わない。
- 今後も砂浜が固結しないように可能な限り対応していく。なお、砂浜が狭いと砂の質がよくても産卵できないと考えられるため、引き続き養浜等による砂浜の回復を進めていく。

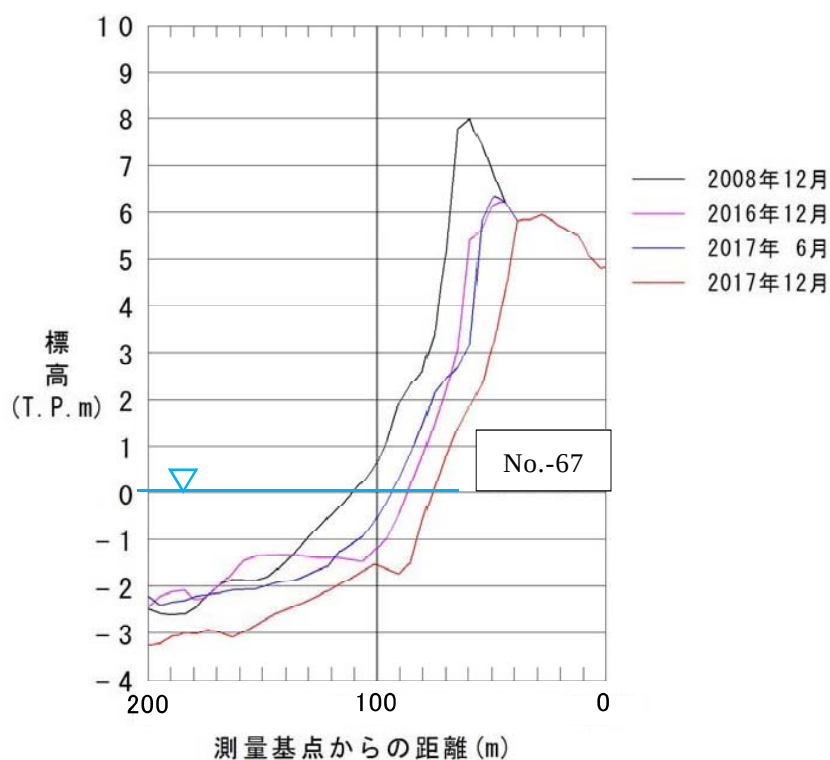
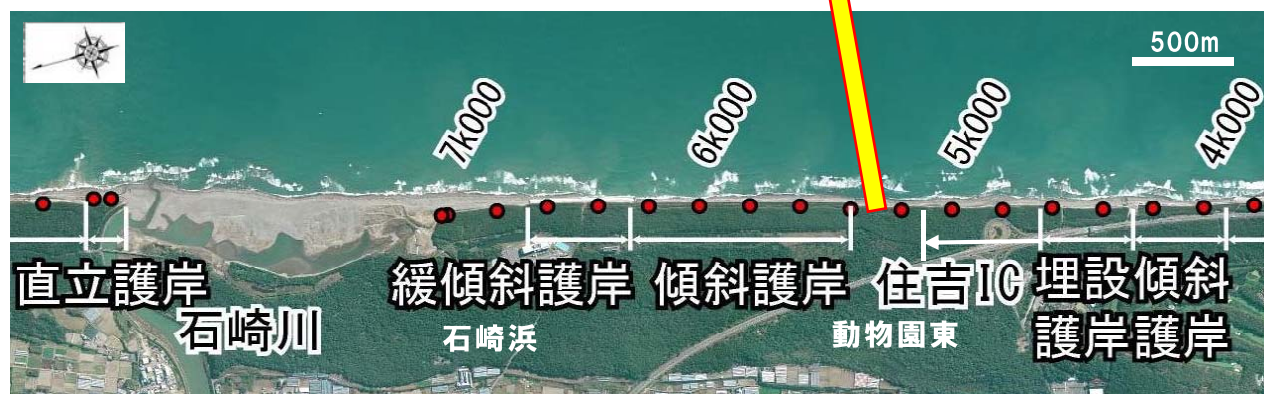
- 動物園東の埋設護岸未設置箇所の養浜箇所において、8月7日および10月25日に養浜が侵食し、浜崖まで侵食が及ぶ状況が見られた。
- 動物園東北側の区間は砂浜が狭く背後の砂丘が海岸線間近に迫っており、また砂丘頂部の高さが低下している。
- 対策の効果・影響と関連がある可能性が高いため、砂浜の回復を目指すとともに、埋設護岸整備を進める必要がある。
- 対策の効果・影響と関連がある可能性が高いため、必要に応じて、何らかの処置を行う。

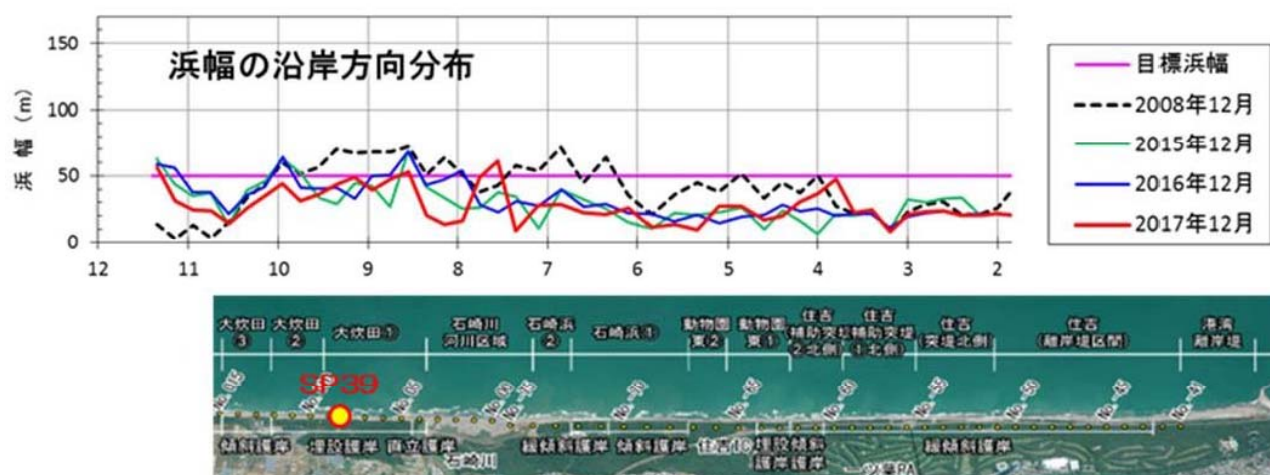
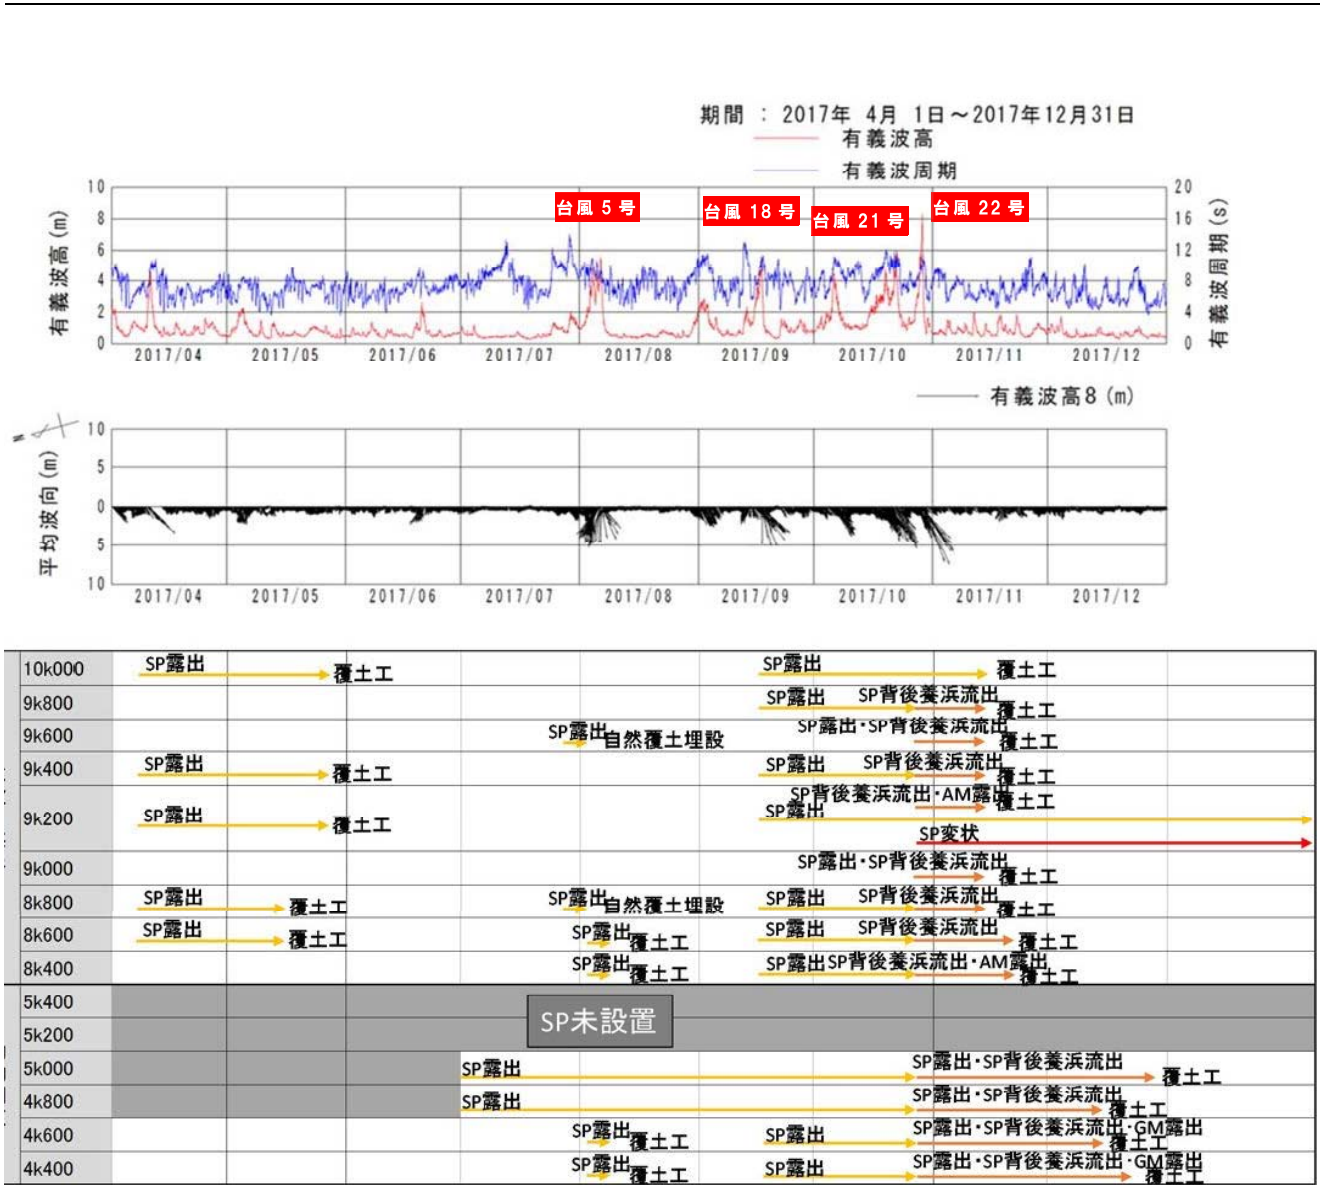
写真 大炊田 SP39 変状写真（2017(H29)年 10 月 24 日ドローンによる撮影）
