## 平成 30 年度 年次評価(案)の根拠資料

国土交通省・宮崎県

令和 元 年 1 0 月 1 8 日

資料 8-Ⅲ(1) 平成 30 年度に実施した調査結果に基づく効果検証 の抜粋

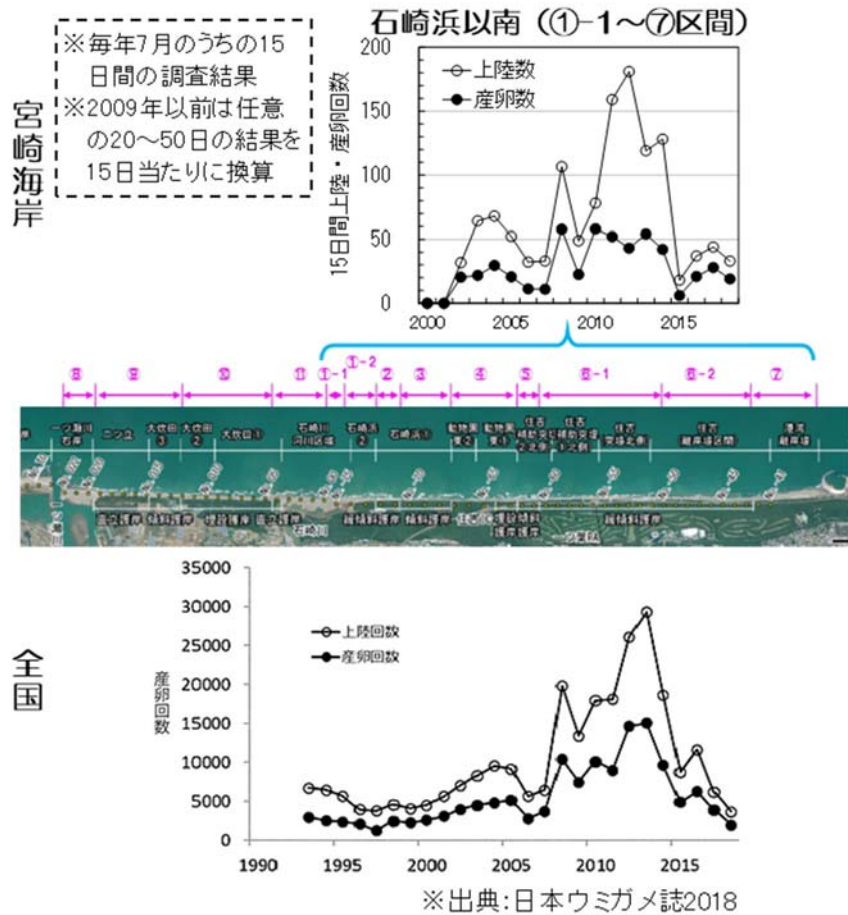
埋設護岸区間(計画も含む)の上陸・産卵数

- アカウミガメの上陸状況や産卵状況を確認した結果、2018 (H30) 年のアカウミガメの産卵状況は、7月の15日間調査(石崎浜～一ツ葉)でみると、上陸数・産卵数ともに前年から若干減少した。
- 産卵期全期間(5～8月)の宮崎海岸全体(一ツ瀬南～一ツ葉)では、上陸322回と産卵173回が確認された。そのうち、埋設護岸設置範囲に99回の上陸と43回の産卵が確認された。埋設護岸設置範囲の産卵のうち、約70%(30回)が埋設護岸上や陸側であった。
- 上陸・産卵数は前年より減少しているが、これは全国的な傾向と類似している。

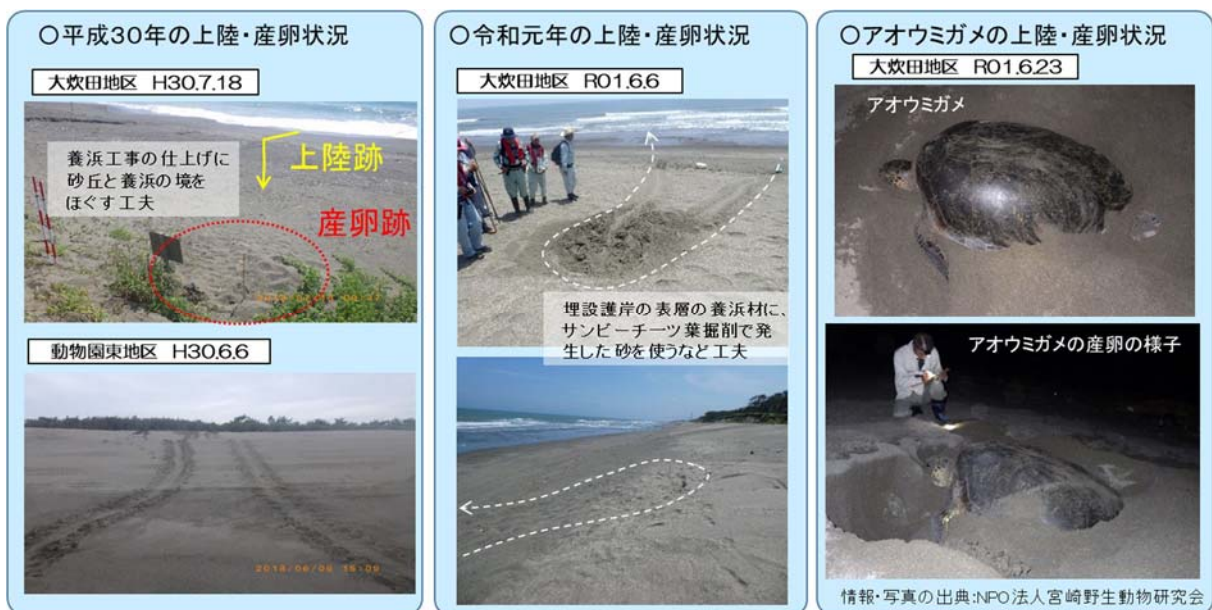
- 埋設護岸の覆土養浜材には良質な砂を使う工夫や、陸側の締まった砂をほぐすなどの工夫を実施している。
- 令和元年は5～6月までに宮崎海岸全体（一ツ瀬南～一ツ葉）で135回の上陸、76回の産卵が確認されている（速報値）。
- 令和元年6月23日22時半頃に、大炊田海岸でアオウミガメの上陸・産卵が確認された。アオウミガメの上陸・産卵・帰海行動を個体とともに確認した事例は、宮崎県では初めてである。
- なお、これまで沖縄以南で確認されていたアオウミガメが宮崎海岸に上陸・産卵した原因は不明である。

写真 3.1 埋設護岸上でのアカウミガメの産卵状況例

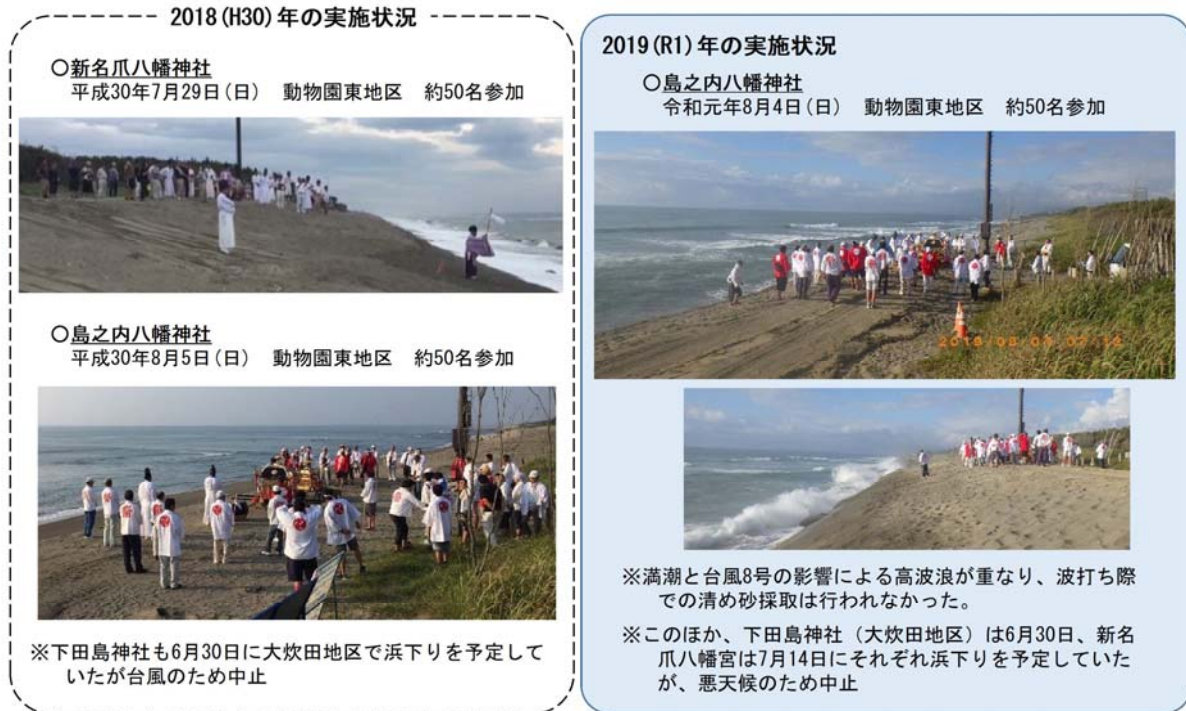
- 埋設護岸の設置、砂浜の回復によって 2017(H29)年に復活した浜下り神事が、2018(H30)も引き続き実施された。
- なお、2019(R1)年も実施されている。

写真－ 3.2 浜下り神事の様子

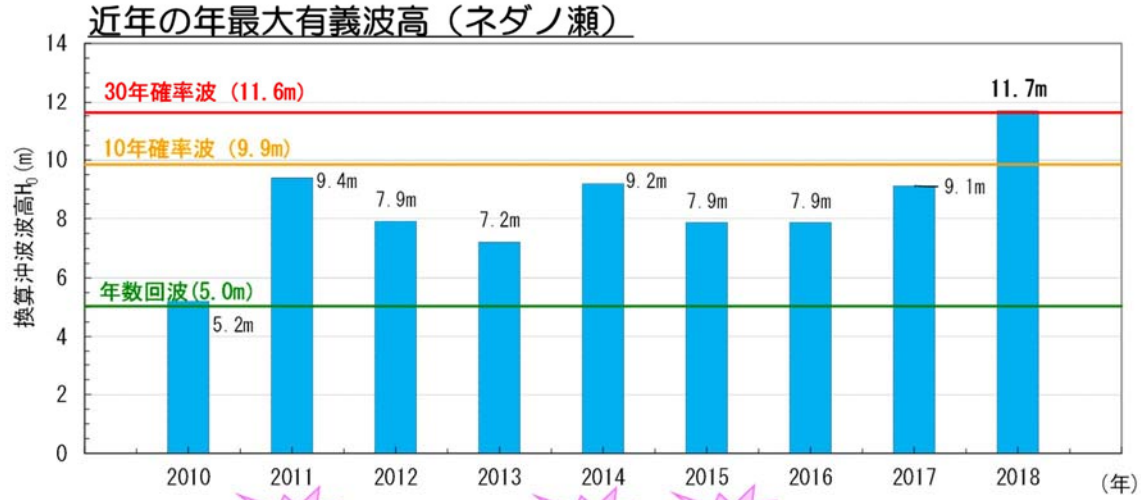
- 2018(H30)年に観測された最大の有義波高※は台風24号接近時の11.7m。
- この有義波高11.7mは、宮崎海岸の高波浪時の越波検討や、突堤や埋設護岸等の安定性の設計に用いている計画波高(30年確率波)11.6mと同程度の高い波高。

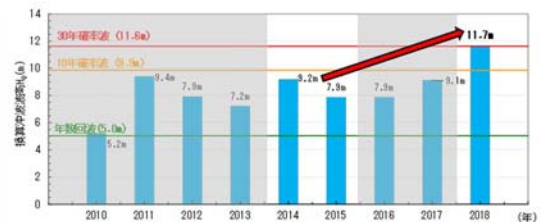
## 動物園東地区

- 埋設護岸設置前の2014(H26)年は波高9.2mで、浜崖の後退、保安林の流出など被災。
  - 2015(H27)は波高7.9mで、コンクリート護岸及び埋設護岸など被災。
  - 2018(H30)年は、より大きな波高11.7mが来襲するも、背後の浜崖侵食は見られず、サンドバックの露出、根固工の一部被災程度で大きな被災はなかった。
- ⇒これまでに実施してきた侵食対策の効果
