## 第42回宮崎海岸市民談義所

# 別紙（対策の評価に関する資料）

国土交通省 宮崎河川国道事務所  
宮崎県

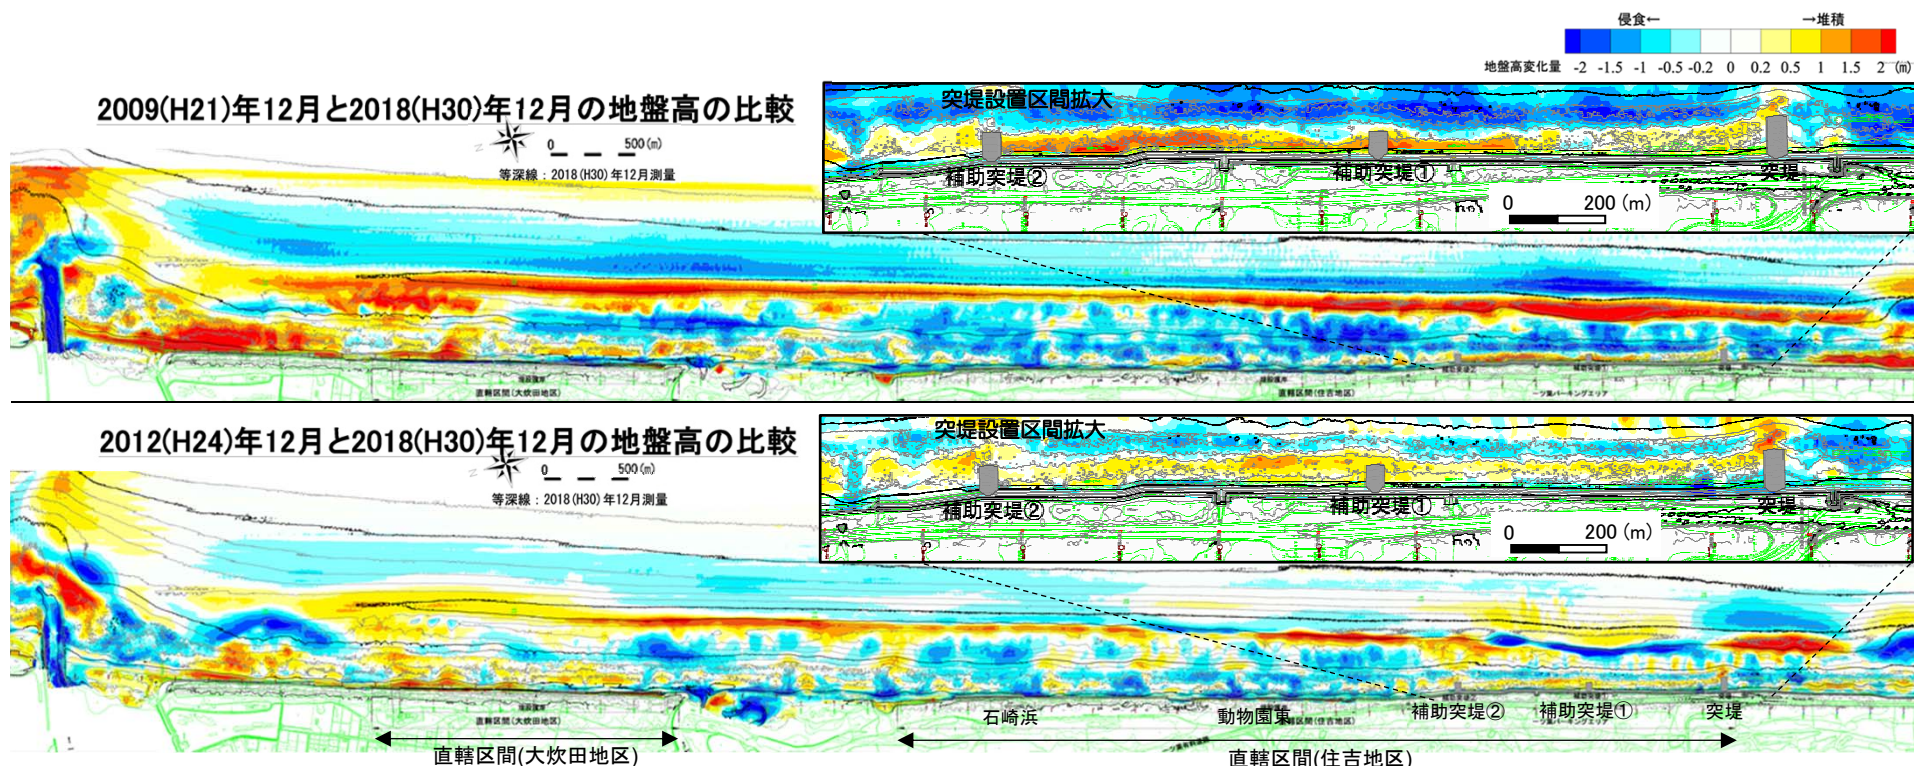
- ・直轄事業着手後の2009(H21)年から2018(H30)年及び突堤建設着手後の2012(H24)年から2018(H30)年の地盤高変化図をみると、海岸護岸、浜崖から約500m付近より沖側が侵食傾向が継続し、岸側が堆積傾向に転じていることがわかる。
- ・堆積傾向が顕著にみられるのは、海岸護岸、浜崖から300m～450m付近であり、突堤設置区間では、各突堤の北側で堆積傾向が確認できる。
- ・一方、汀線付近は住吉海岸北側(動物園東付近)を中心に青色がみられ、未だ堆積傾向(砂浜回復)に至っていない。
- ・前回から(2017(H29)年と2018(H30)年)大きく傾向は変わっておらず、監視を継続する。

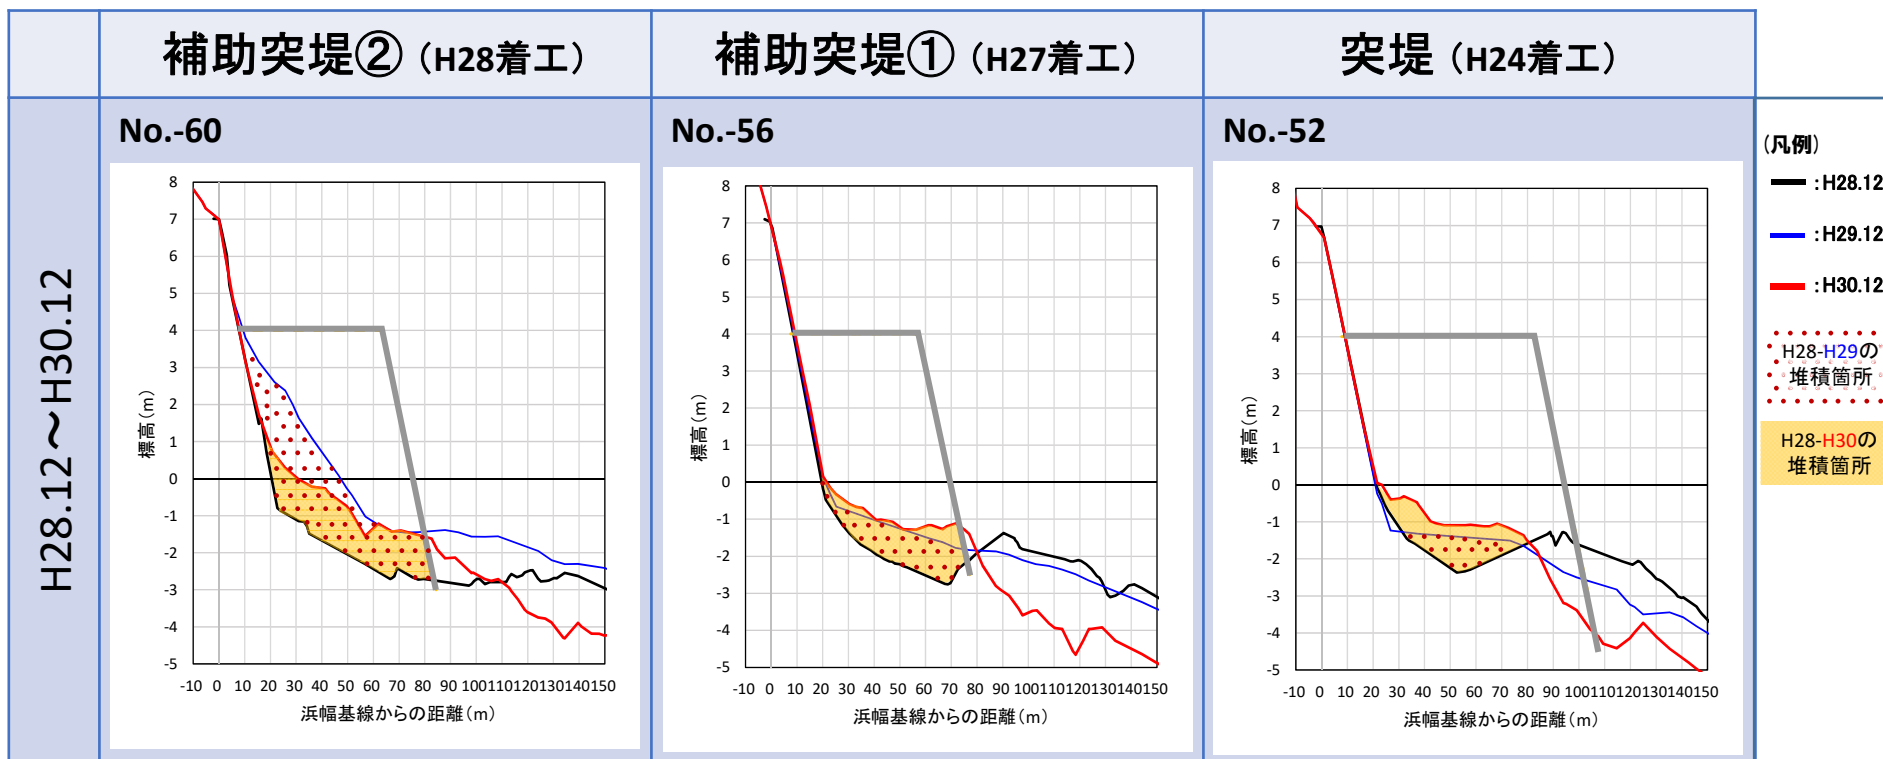
- ・前回、2016(H28)から2017(H29)において各突堤の北側(突堤先端より陸側)で堆積が見られるとしていたが、今回(2018(H30))は、補助突堤②の北側で若干の侵食、補助突堤①及び突堤の北側で若干の堆積となっている。
- ・これは短期的な傾向であり、今後も監視を継続する。

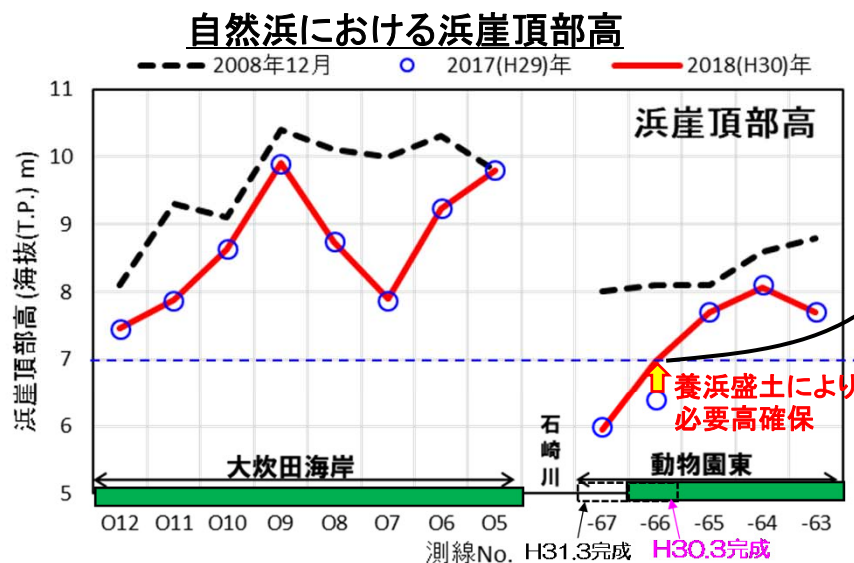
- ・2018(H30)年の埋設護岸設置区間の浜崖頂部の天端高はT.P.+7.0～+9.9mであり、2017(H29)年から浜崖後退・頂部高の低下は生じていなかった。
- ・2018(H30)年に、動物園東地区で新たにNo.-66区間を整備し、天端高T.P.+7mを確保した。
- ・残っていたNo.-67区間は2019(H31)年3月に整備済みである。
