## 宮崎海岸侵食対策検討委員会 第9回技術分科会

### 大炊田海岸埋設護岸の変状と今後の対応

国土交通省・宮崎県

平成26年8月15日

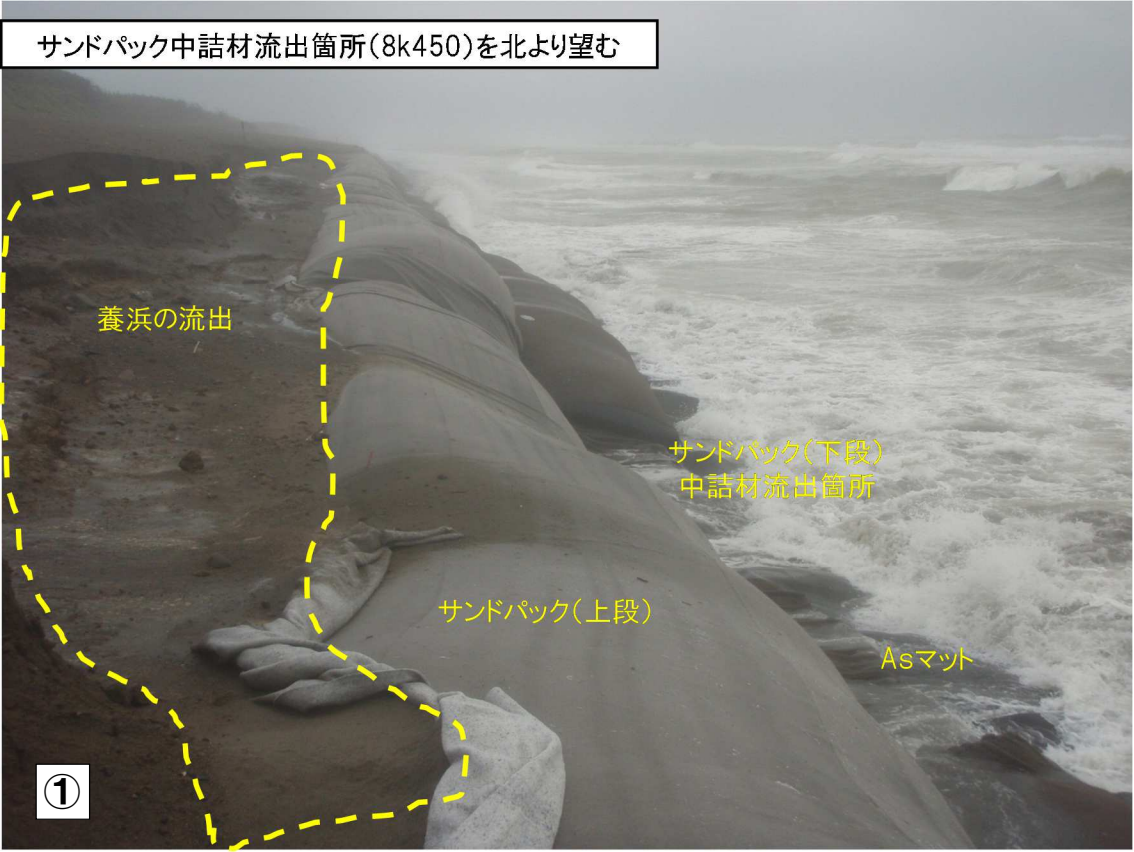
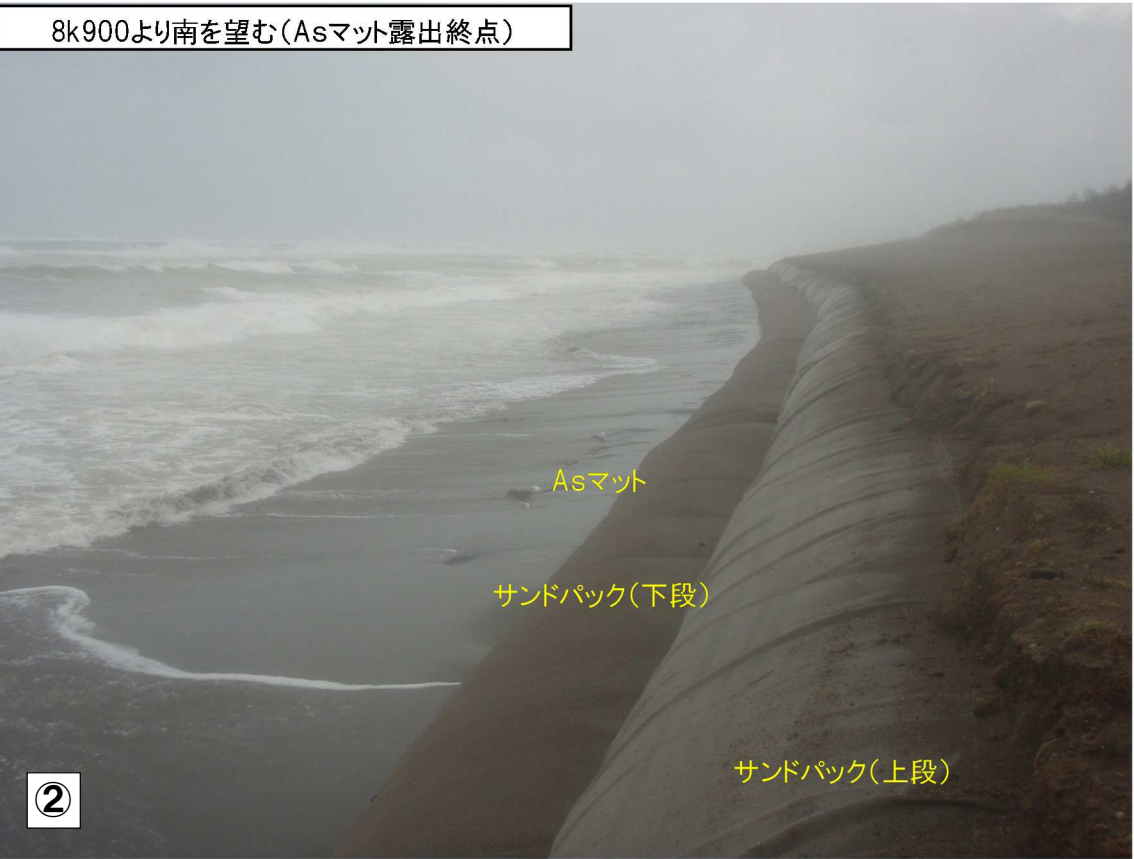
- 8月8日には埋設護岸南端の前方下段のサンドバックの中詰材の流出が進行するとともに、上段サンドバックを波が乗り越え、養浜の侵食が生じた。
- 8月9日にはさらに大きな波浪が来襲し、背後養浜まで継続的に越波が生じ、養浜の侵食が顕著となった。
- この時点の健全度評価は、Aランク(要対策)もしくはBランク(重点監視)となった。

図－ 1.4 埋設護岸の変状連鎖及び維持管理フローと台風通過時(8月8日～9日)の変状との対応

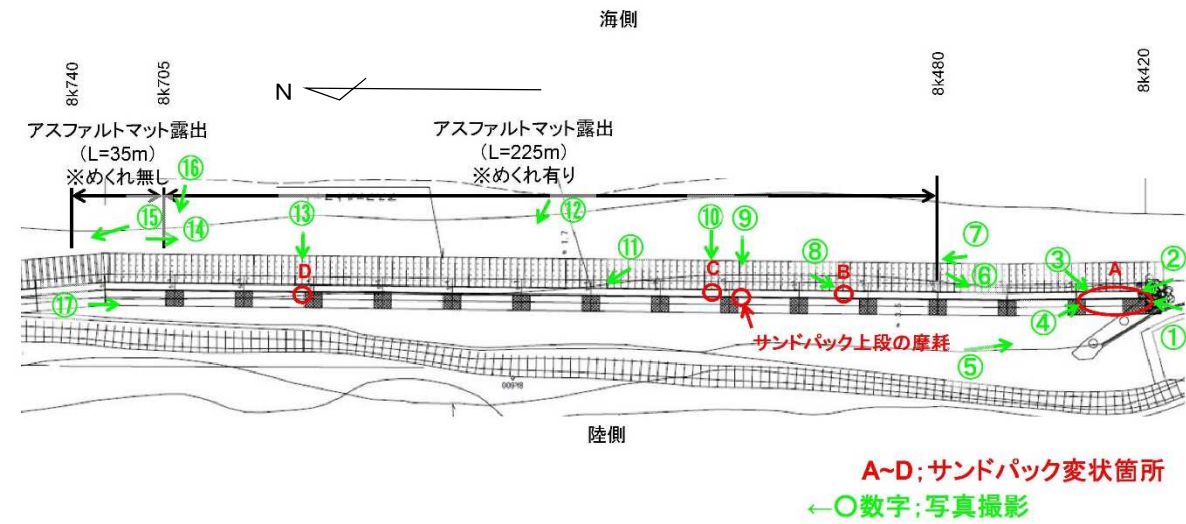
- 台風通過後には、損傷していた南端の前方下段のサンドバックは中詰材が流出し、上段サンドバックも損傷、流出が生じた。また、3つのサンドバックに損傷が発見され、そのうち2つのサンドバックは中詰材の流出が生じていた。さらに、上段のサンドバックにおいても外側シートに摩耗による損傷が見られた。
- アスファルトマットは 8k480～8k705(l=225m)の区間において、めくれ、ちぎれが複数の箇所が発生しているとともに、番線の飛び出しも多く見られた。なお、8k740 以北は露出していなかった。

図ー 1.5 サンドバック、アスファルトマットの変形状況（平成 26 年 8 月 10 日，台風通過直後）

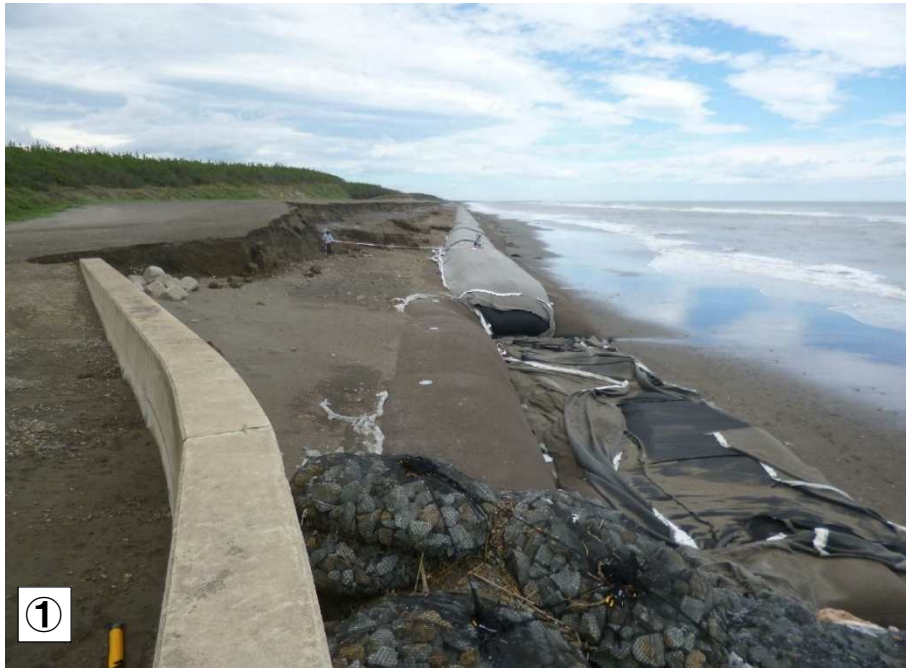
写真ー 1.10 南端のサンドバックの変状（変状箇所 A，平成 26 年 8 月 10 日）

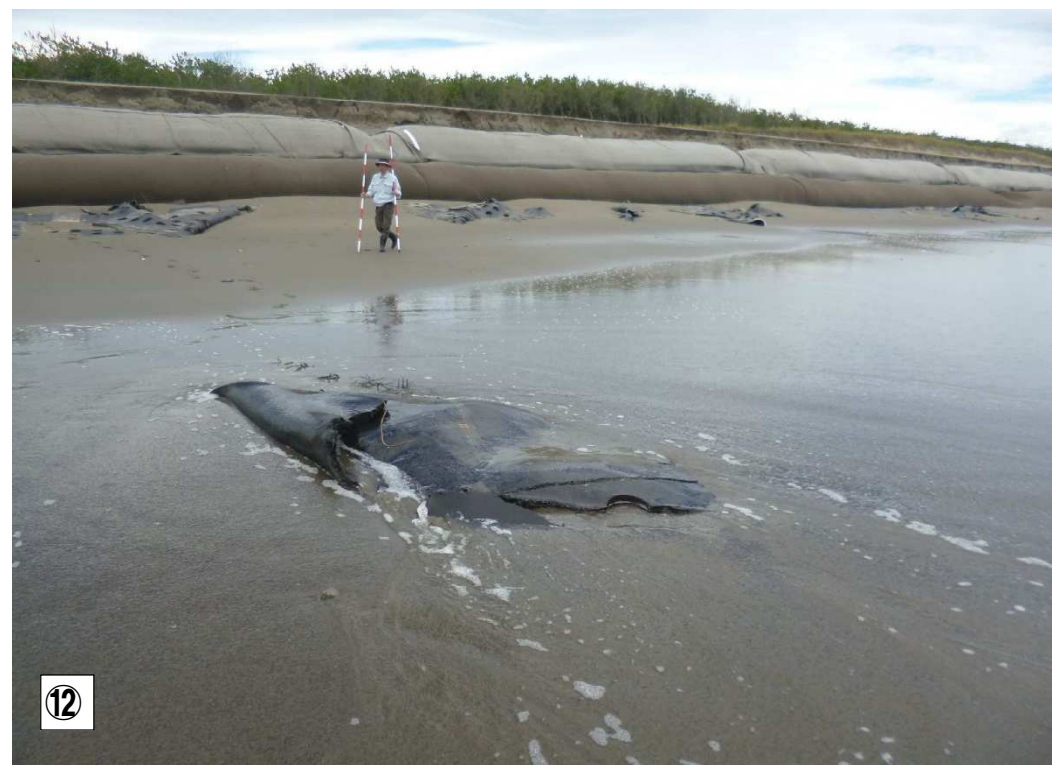
写真－ 1.21 アスファルトマットの流出（平成 26 年 8 月 10 日）

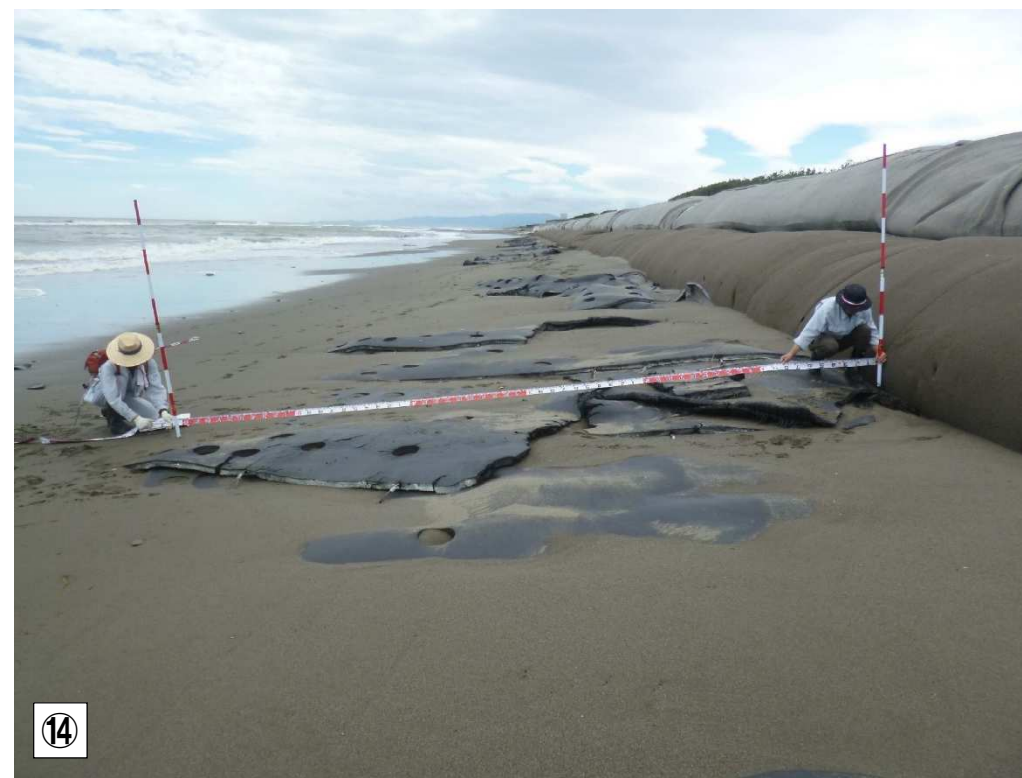
写真－ 1.23 アスファルトマットの流出（平成 26 年 8 月 10 日）

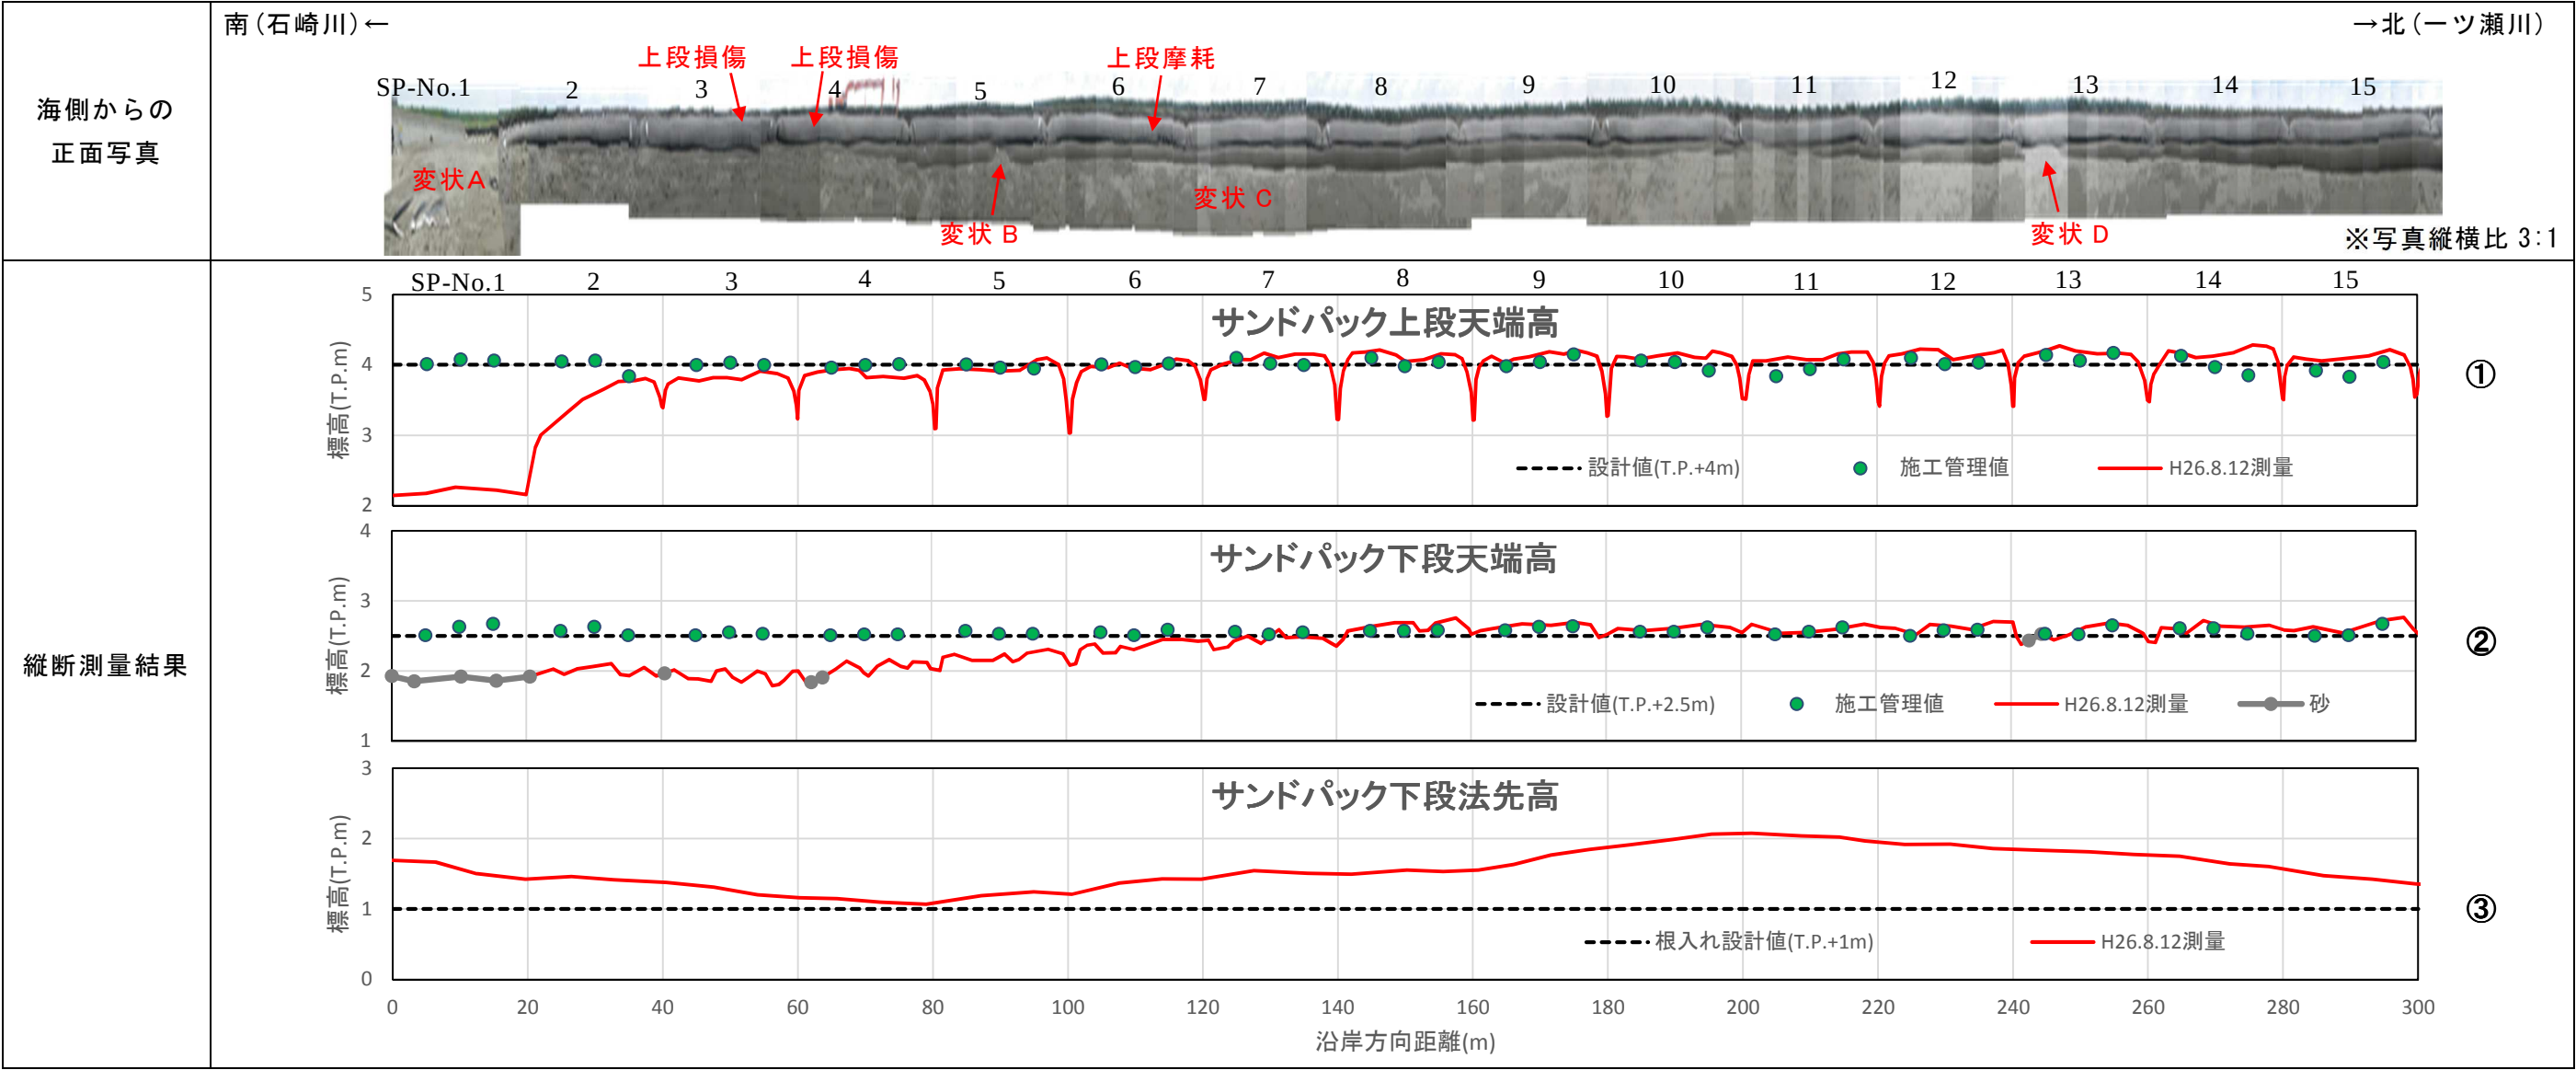
- 台風 11 号通過後の 8 月 12 日に、大炊田海岸における埋設護岸の南端から 300m 区間について縦断測量を実施し、サンドバック海側正面を撮影してつなぎ合わせた。
- サンドバックの天端高は、上・下段ともに南端に近い範囲で高さが低下している。特にサンドバック前方下段の天端高は、No.6 より南側の範囲で低下しており、No.4 より南側の範囲では全体的に 0.5m 程度低下している。なお、この範囲ではサンドバック下段法先高も低い。

図－ 1.7 区間全域 (L=300m) のサンドバック正面写真及び縦断測量結果

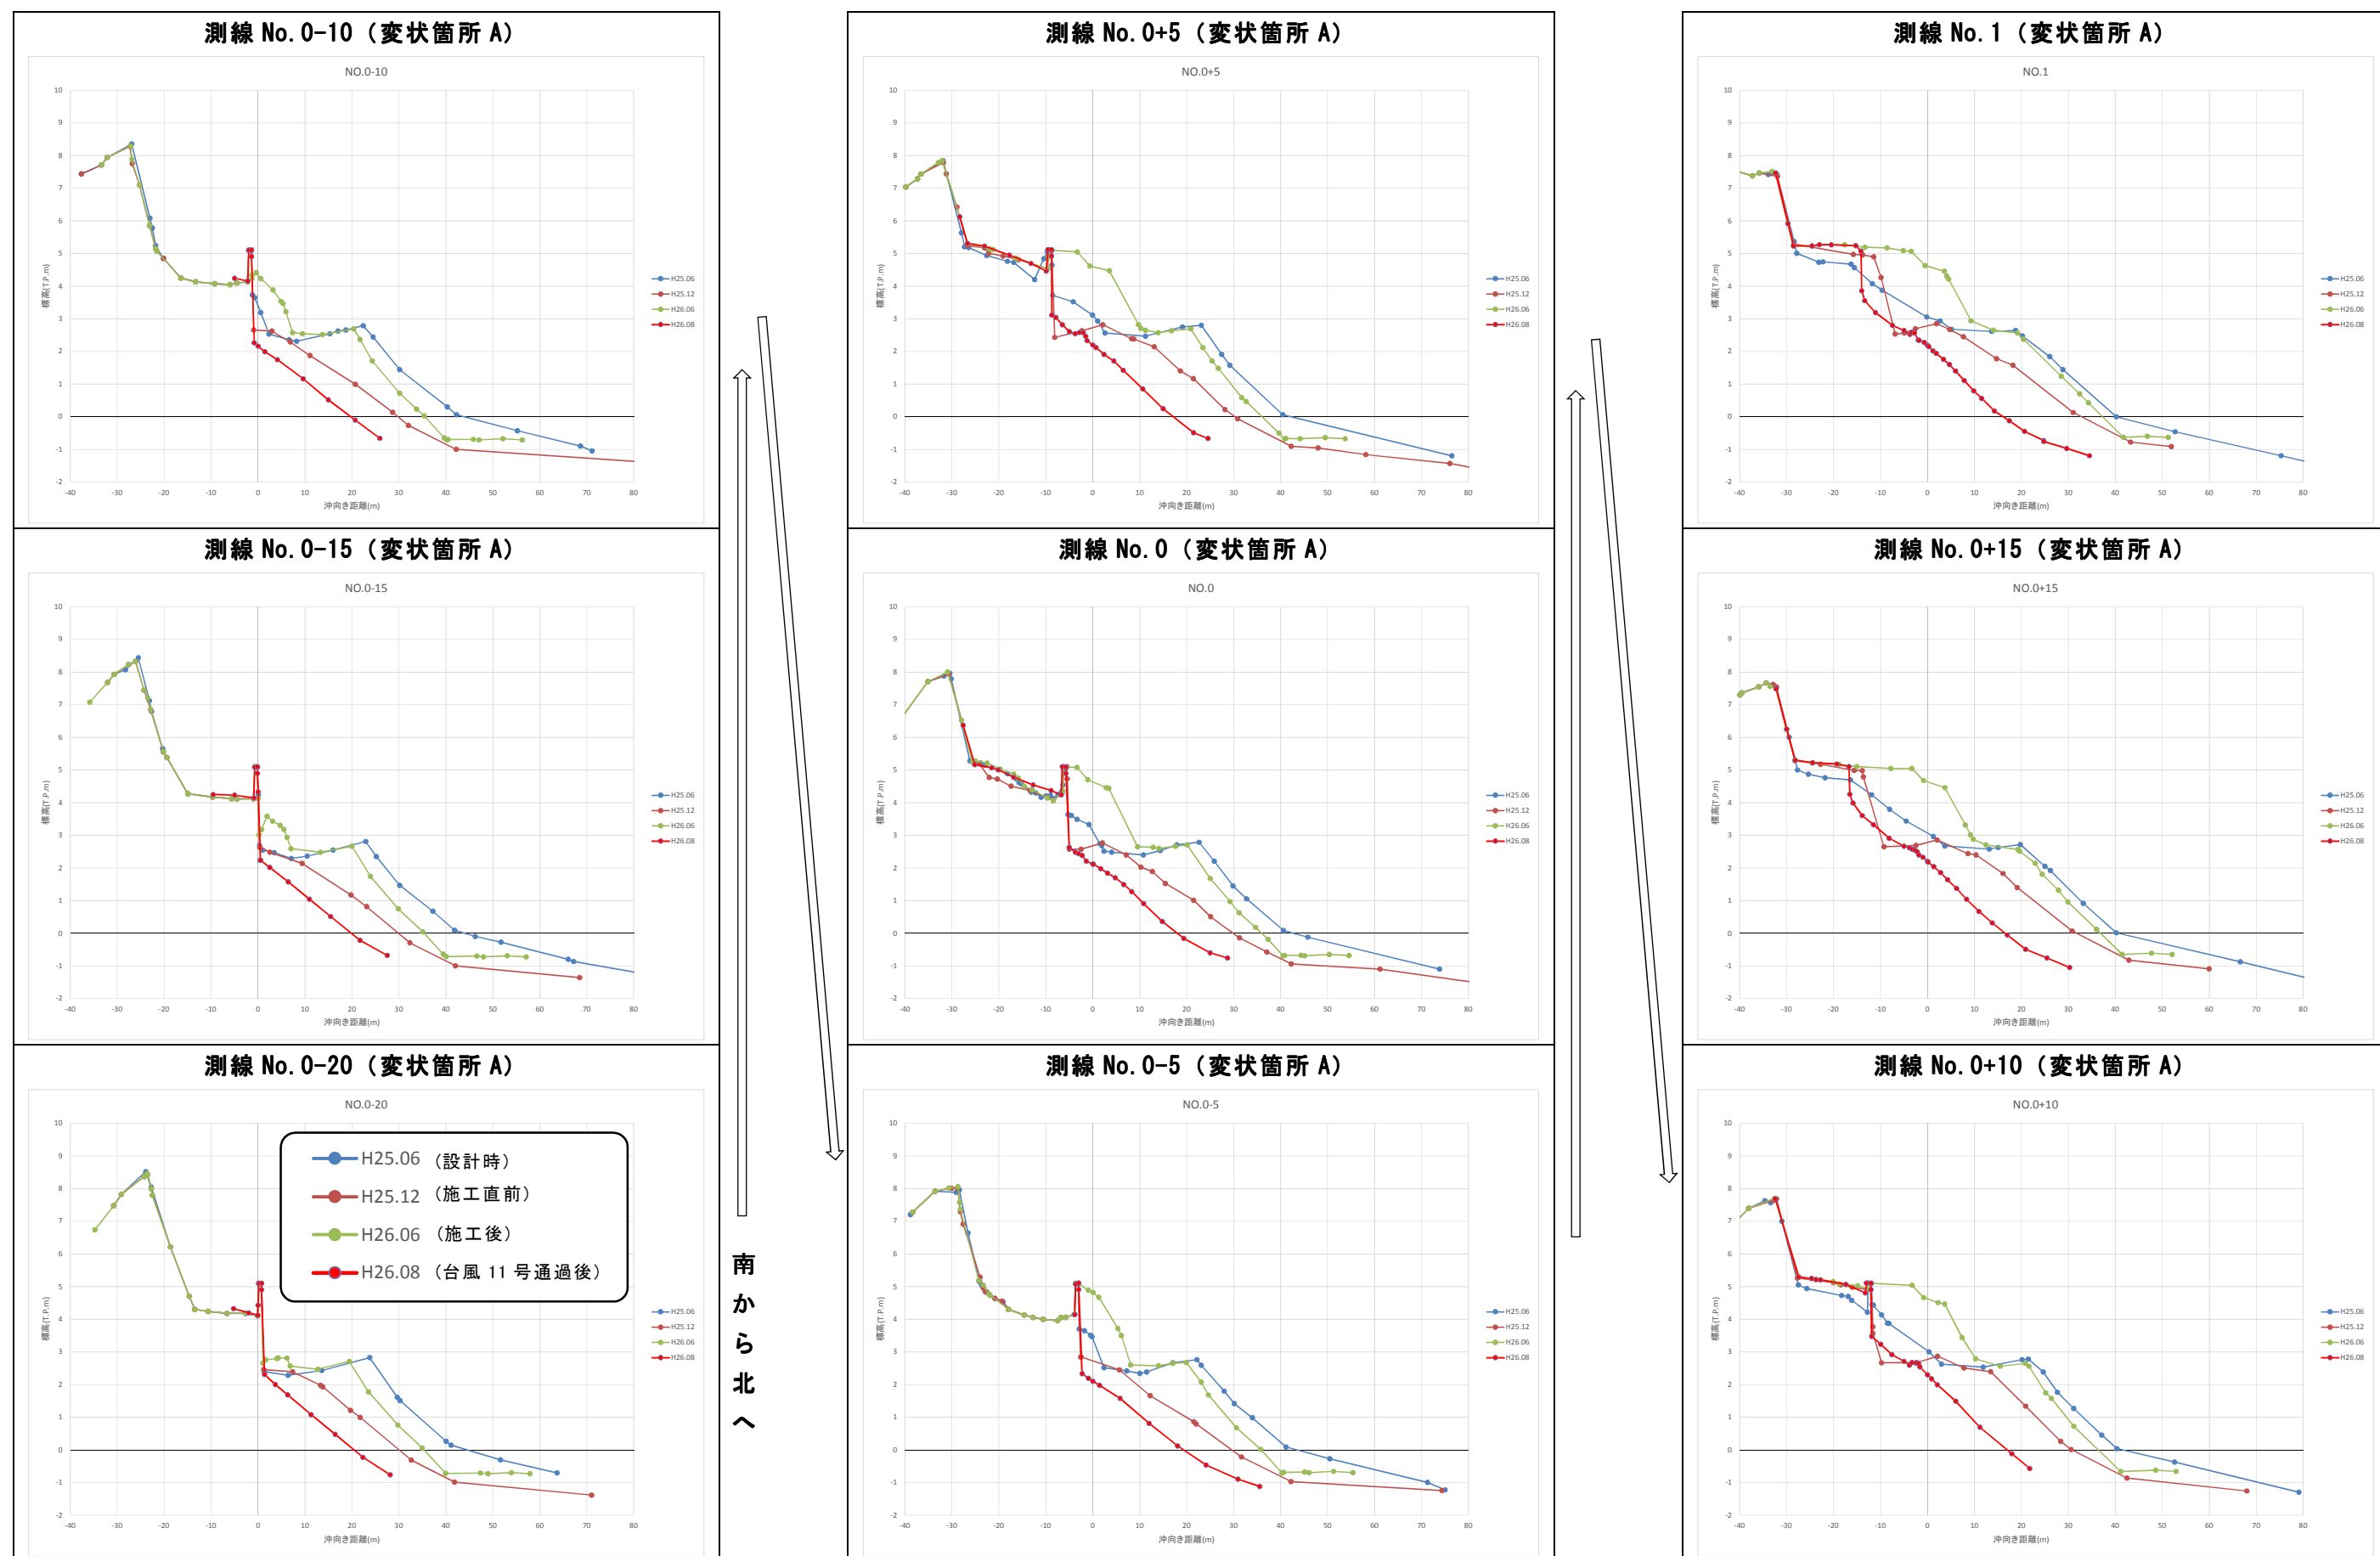
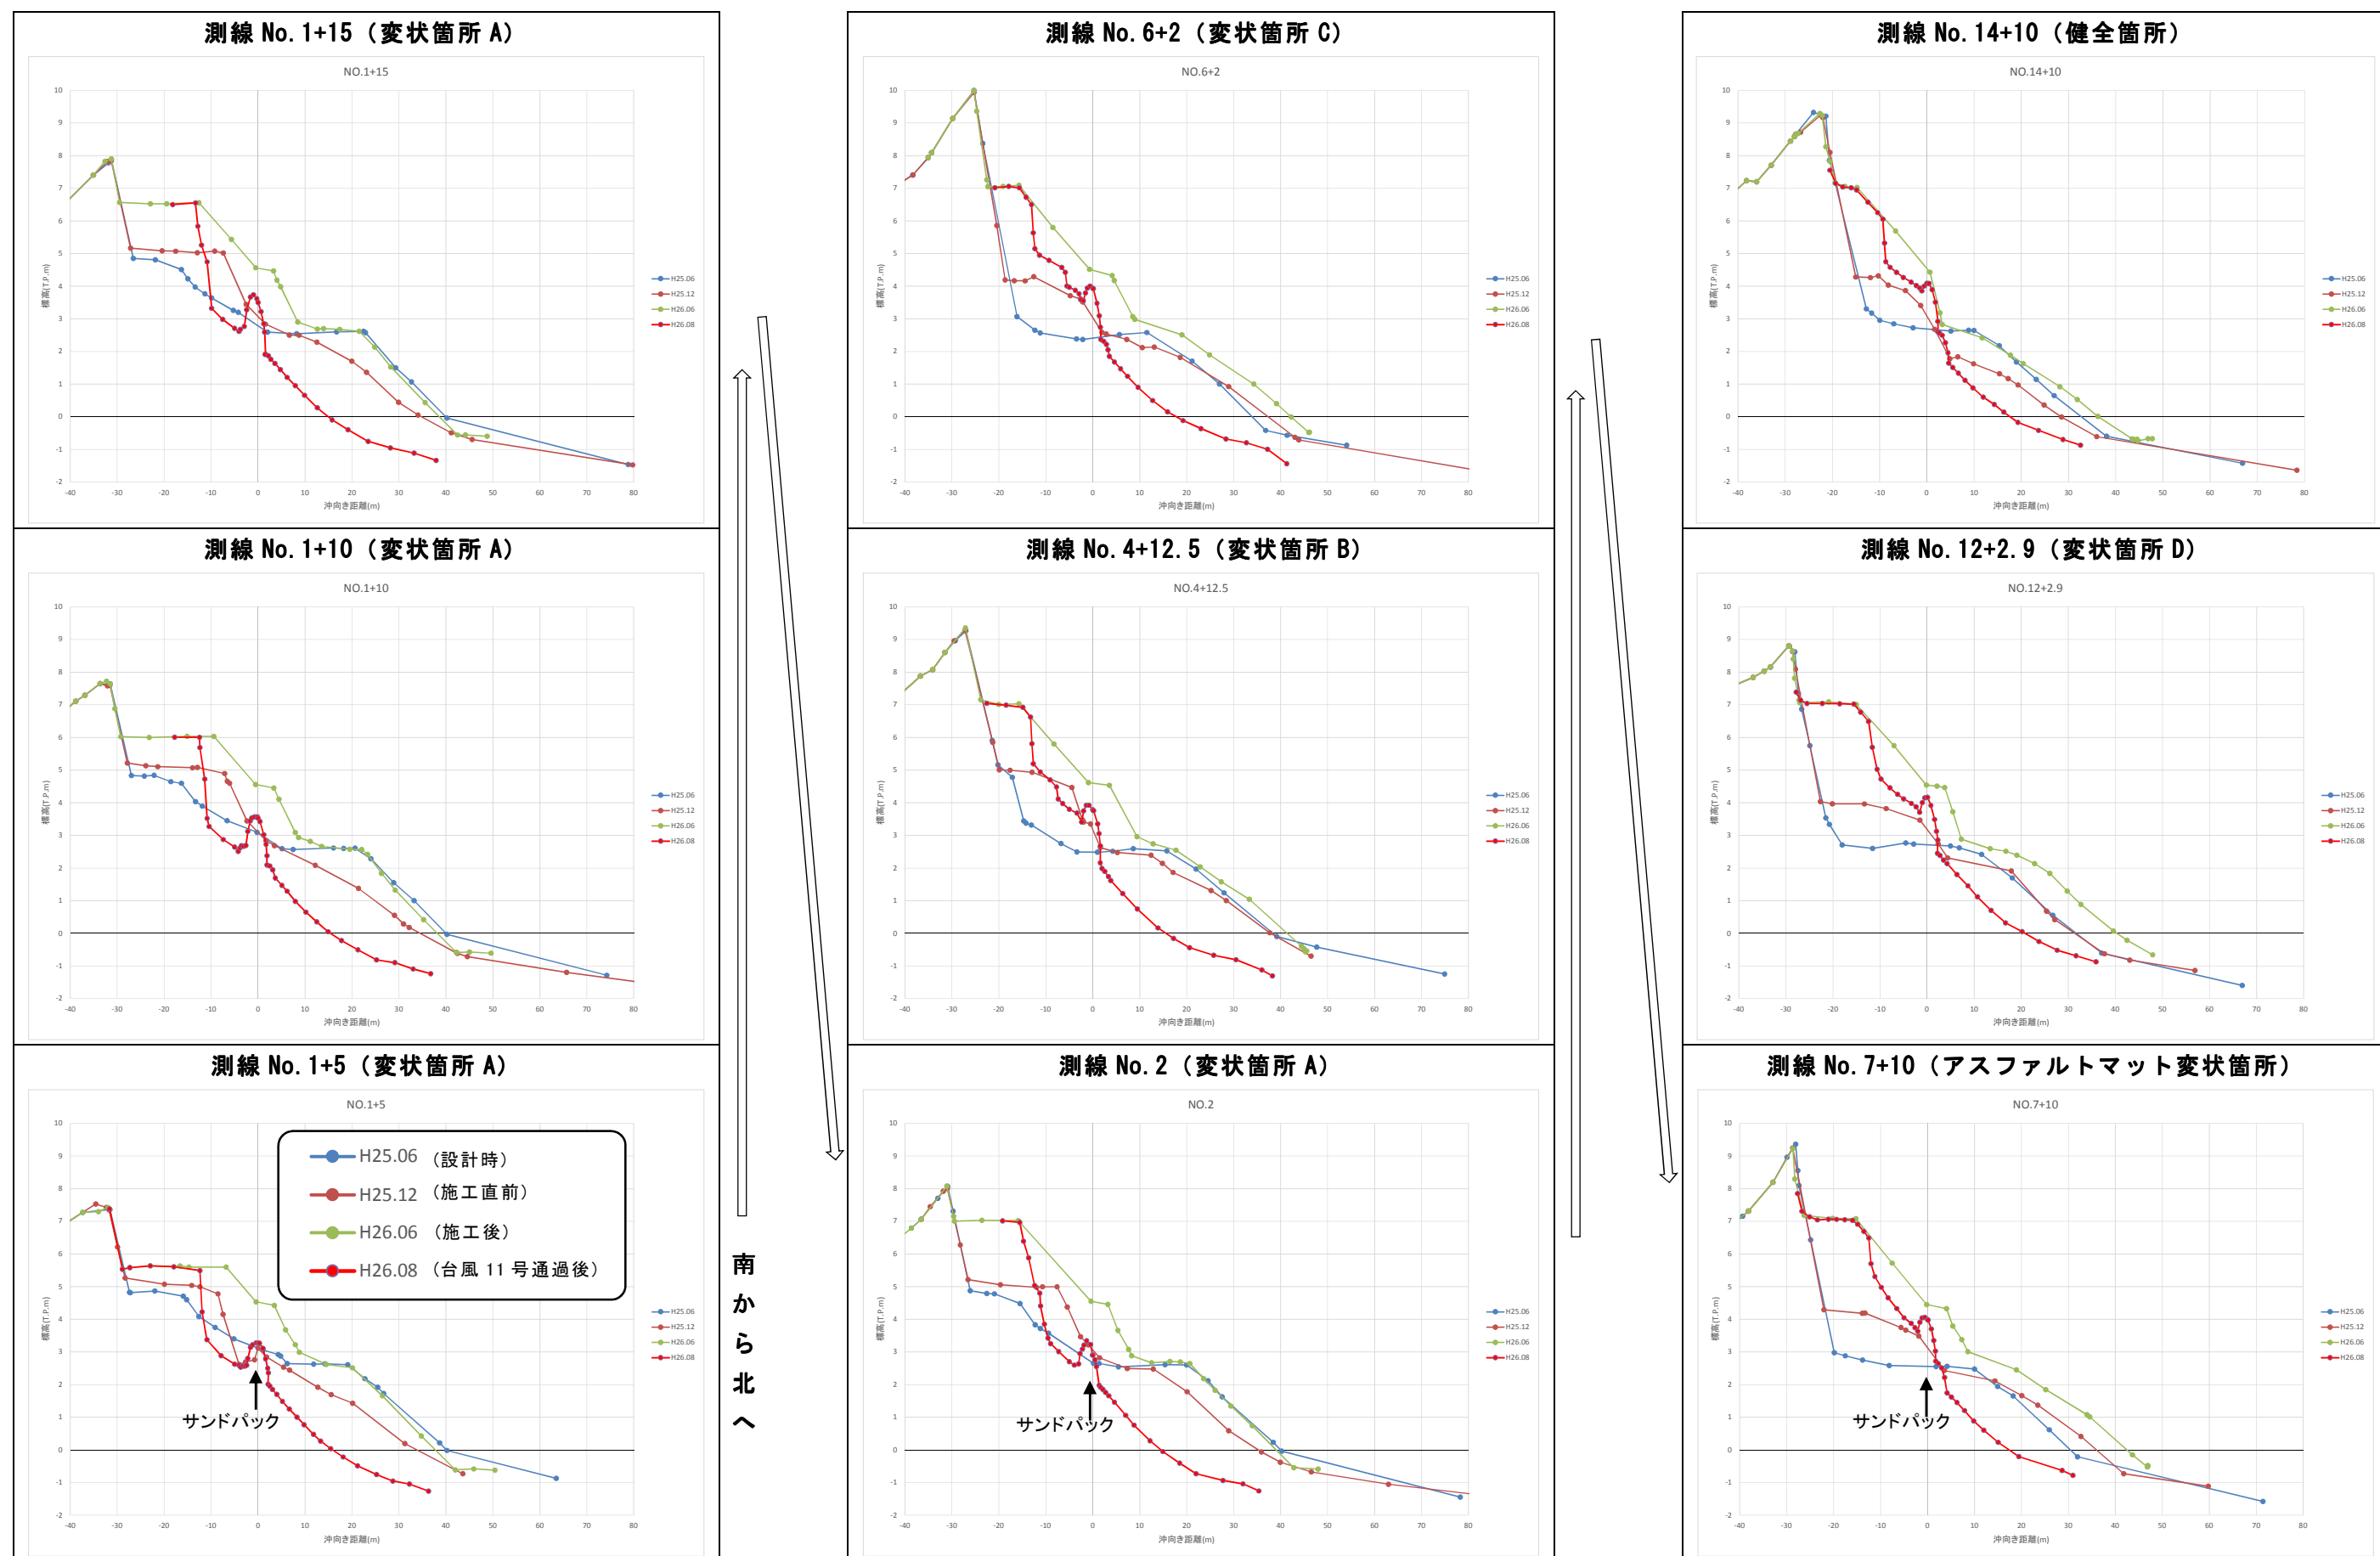
- 台風 11 号通過後の 8 月 12 日に、サンドバック及びアスファルトマットの変状が確認された箇所について、計 18 測線の汀線横断測量を実施した。
- サンドバックの中詰材が流出した変状箇所 A 周辺は、直近の平成 26 年 6 月測量の断面と比べて、約 15～25m 汀線が後退している。
- 変状箇所 B は、直近の平成 26 年 6 月測量の断面と比べて、約 25m 汀線が後退している。
- 変状箇所 C は、直近の平成 26 年 6 月測量の断面と比べて、約 20m 汀線が後退している。
- アスファルトマット変状箇所は、直近の平成 26 年 6 月測量の断面と比べて、約 25m 汀線が後退している。
- 変状箇所 D は、直近の平成 26 年 6 月測量の断面と比べて、約 20m 汀線が後退している。
- 変状が確認されていない箇所においても、直近の平成 26 年 6 月測量の断面と比べて、約 20m 汀線が後退しているが、変状箇所に比べると断面変化の度合いは小さい。

図一 1.24(1) 変状箇所周辺における海浜断面地形変化 (平成 25 年 6 月～平成 26 年 8 月)

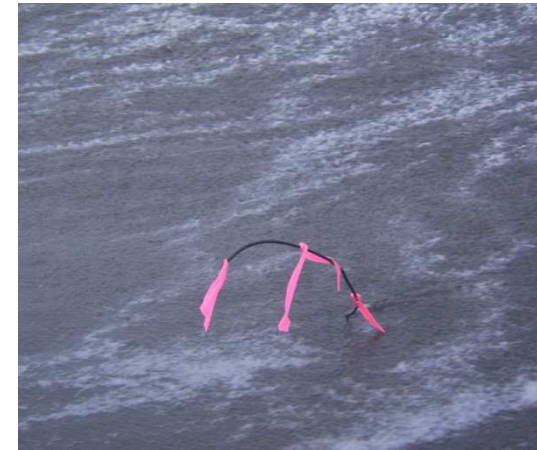
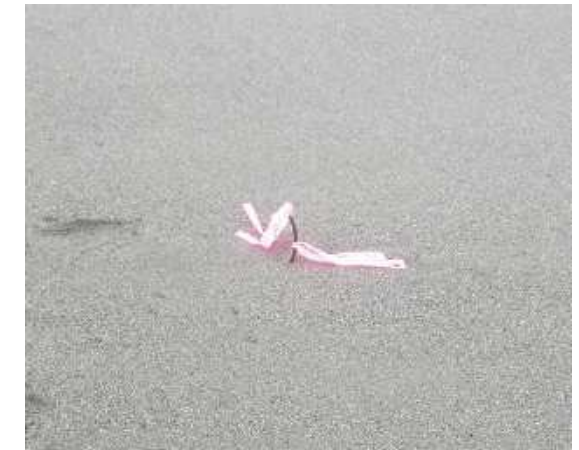
- アスファルトマットがめくれ、ちぎれた状況となっており、水際に散乱しているものも確認されている。これが潮位によって海中部に没した場合、海浜利用者の怪我が懸念される。
- アスファルトマットの番線が砂浜から突き出ており危険である。また、今後の高波来襲時にアスファルトマットが移動した場合には、この番線によりサンドバックへの新たな損傷を与える可能性が懸念される。
- アスファルトマットがめくれたことにより、アスファルトマットの下に空洞が生じている可能性がある。それに伴う陥没が生じた場合には、海浜利用者の転落等の危険性が懸念される。

写真－ 3.5 アスファルトマットの番線が砂浜から突き出ている状況及び応急措置の状況  
（平成 26 年 8 月 12 日撮影）

- 番線の飛び出しは早急に切断する。なお、切断箇所には安全対策（切断箇所への保護材取り付け、目印の設置等）を実施する。
- 現状で破損が確認できるアスファルトマットについては、先に示した重機によるサンドバック撤去作業時にあわせて撤去する。

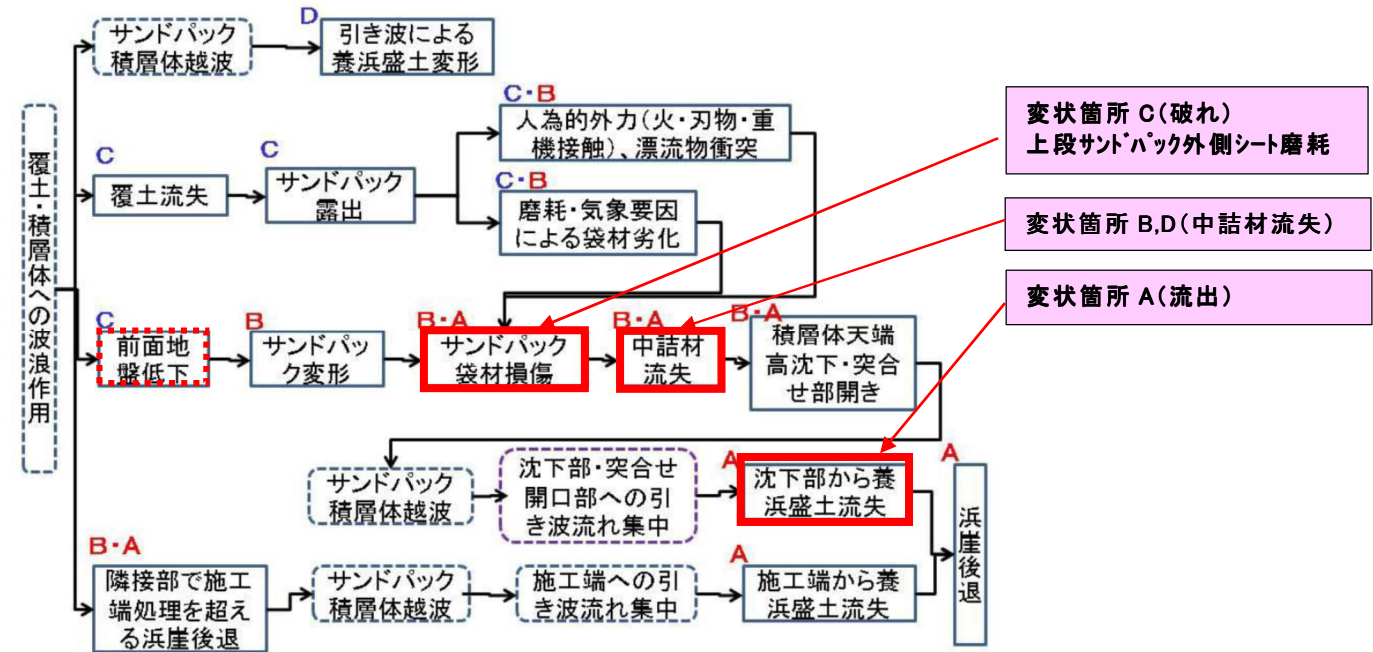
※出典：浜崖後退抑止工の性能照査・施工・管理マニュアル  
図－ 4.3 埋設護岸の変状連鎖

- (A) サンドバック変状箇所
- 今回生じたサンドバック及びアスファルトマットの変状は、測量成果によると「前面地盤の低下」に伴い、変状が進行したものと考えられる。
  - 変状箇所 A は、上段及び前方下段のサンドバックの中詰材の流出により天端高が沈下し、そこから背後養浜盛土が流失した。これは、埋設護岸の変状連鎖における「沈下部から養浜盛土流失」であり、健全度評価は A ランクの要対策となる。
  - 変状箇所 B 及び D は、サンドバックの一部で中詰材流出が確認されているが、「積層体天端高沈下」までは至っていない。これは、埋設護岸の変状連鎖における「中詰材流出」の段階であり、健全度評価はこれ以上の中詰材流出を防止するために A ランクの要対策となる。
  - 変状箇所 C は、サンドバックの一部で 5cm 程度の袋材の破れが確認されているが、「中詰材流出」までは至っていない。これは、埋設護岸の変状連鎖における「サンドバック袋材損傷」の段階であり、健全度評価は中詰材流出を防止するために A ランクの要対策となる。
  - また、上段サンドバックの一部で外側シートの摩耗が確認されているが、「中詰材流出」までは至っていない。これは、埋設護岸の変状連鎖における「サンドバック袋材損傷」の段階であり、健全度評価は中詰材流出を防止するために A ランクの要対策となる。

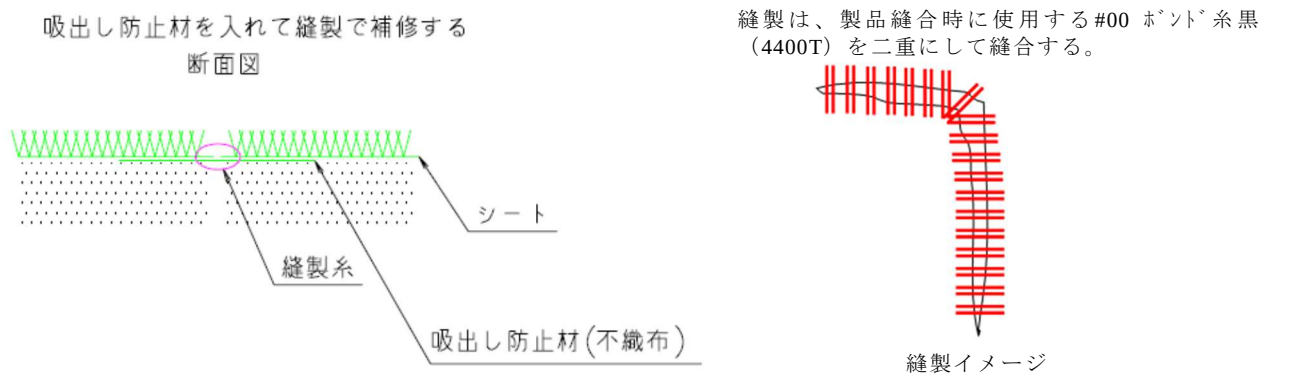
図ー 4.6 サンドバック袋材の補修（案）

- 変状箇所の損傷規模は B：8cm 程度、C：5cm 程度であり、袋材補修の判断基準（裂け幅 20cm 未満、穴の面積 100cm<sup>2</sup> 未満）によると、補修可能と判断される。

- 補修方法は、穴の内側に吸出し防止材を入れて縫製で補修する予定である。なお、補修箇所が弱部とならないように、補修箇所内側の中詰め材を固化処理することで安定させ補強を行うとともに、紫外線等による環境劣化や波浪等の摩耗による強度劣化対応として、補修箇所全体に樹脂被覆処理を施し耐久性を向上させる。
- なお、変状箇所 D は現時点で損傷規模が不明であるが、基本的には同様の補修方法による対応を考えている。

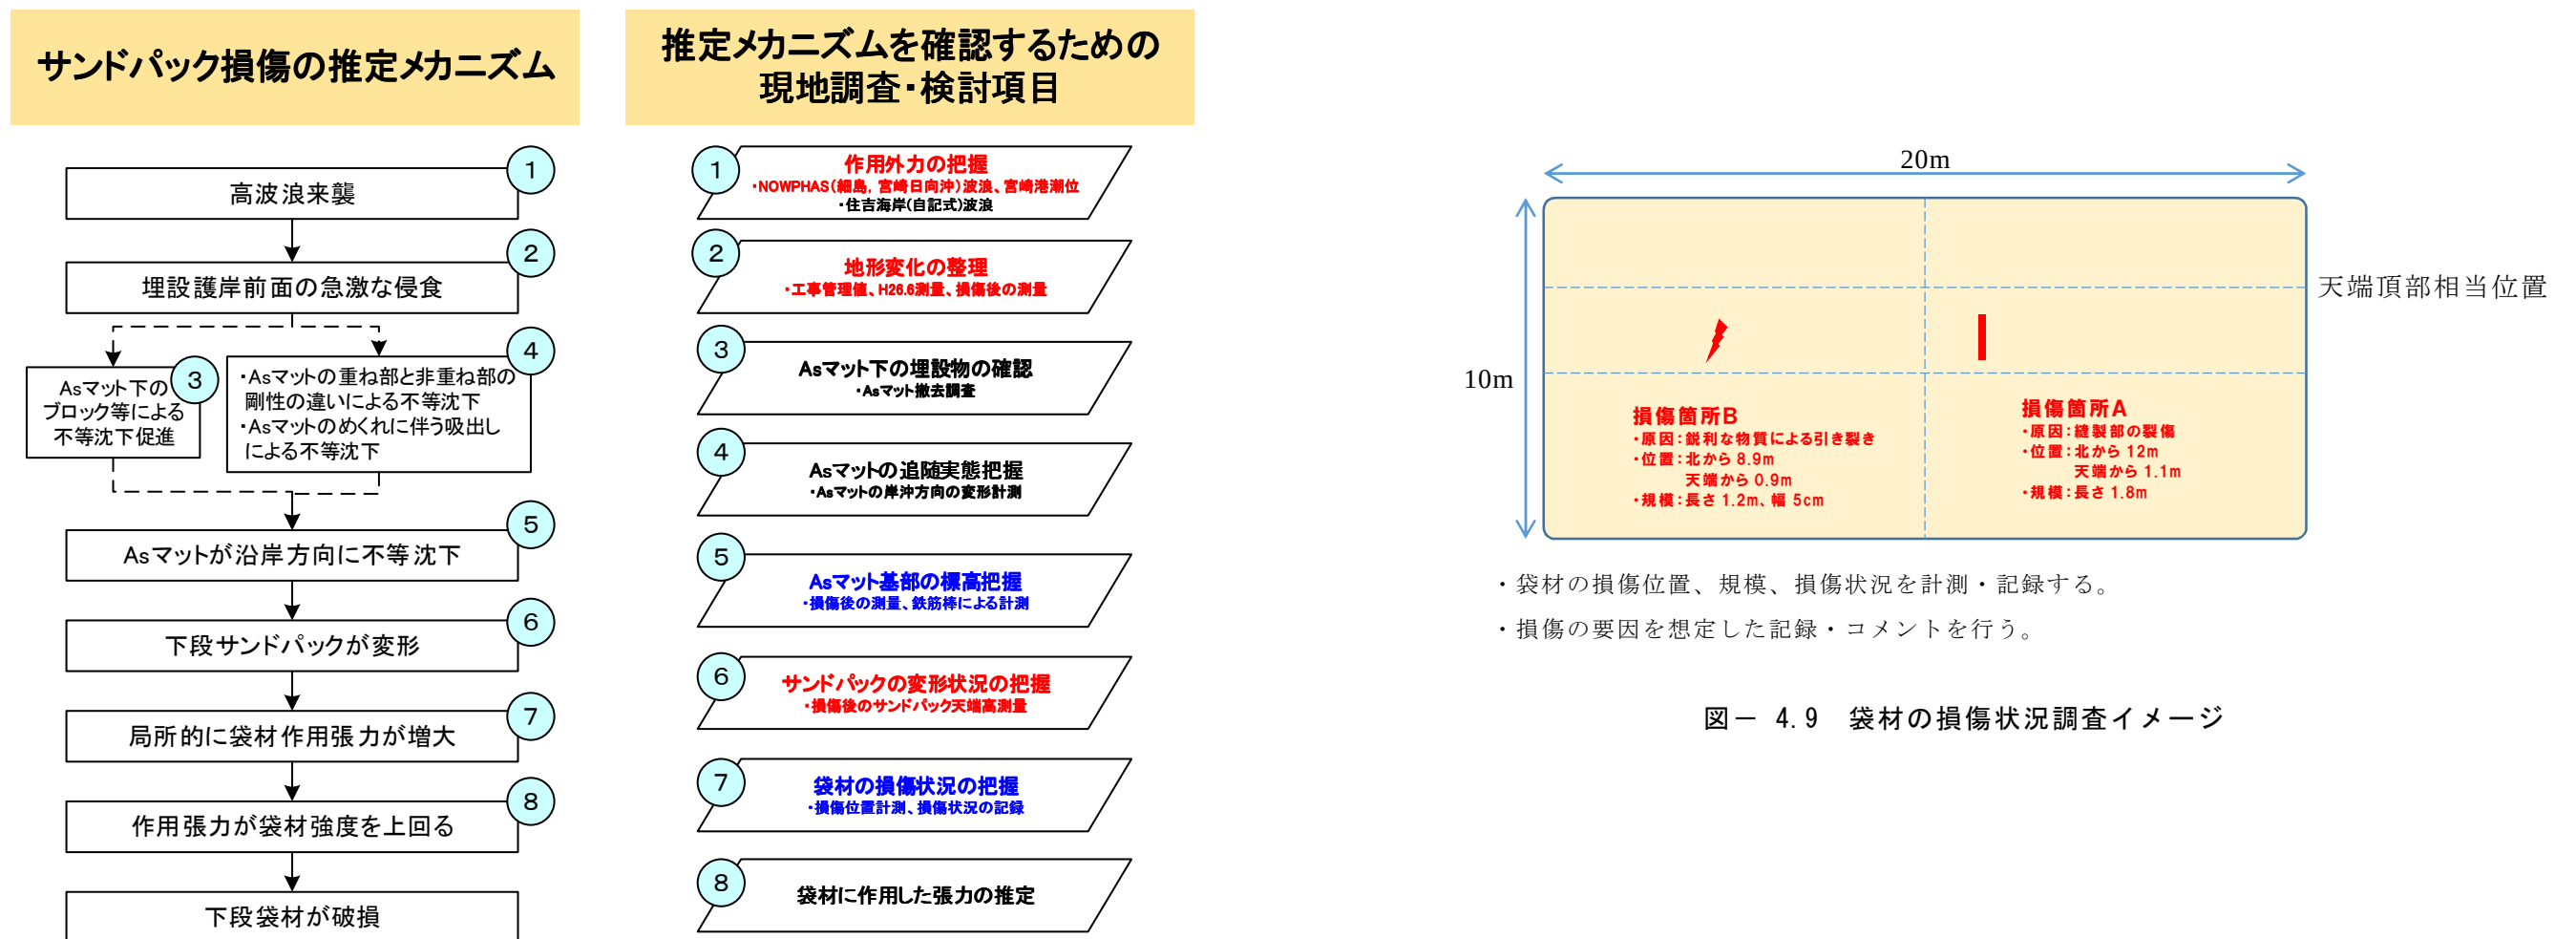
図－ 4.8 変状箇所Aの損傷推定メカニズムと調査項目案

- 想定されるサンドバックの損傷メカニズムを明らかにするための調査項目案を下記に示す。
