# 宮崎海岸侵食対策検討委員会 第10回技術分科会

## 本日の技術分科会について

国土交通省・宮崎県

平成26年9月26日

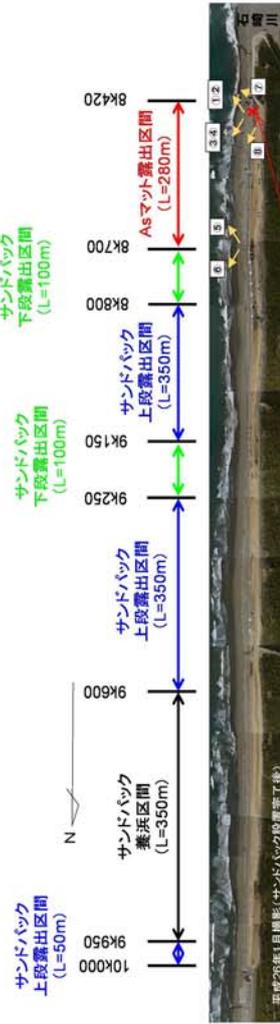
- 埋設護岸南端(石崎川左岸の既設コンクリート護岸に隣接)の前方下段のサンドバックの中詰材が流出している状況が確認された。
- サンドバックの露出は他の区間でも確認されたが、中詰材が流出し、サンドバックの変状を確認したのはこの1袋だけであった。
- この時点の健全度評価は、Aランク(要対策)もしくはBランク(重点監視)となった。

図 1.1 サンドバックの露出状況 (平成26年8月7日、台風通過前)

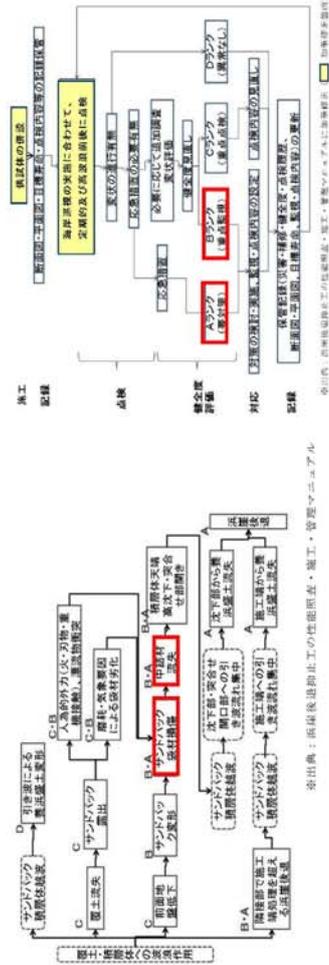
図 1.2 埋設護岸の変状連鎖及び維持管理プロセスと8月7日の変状との対応

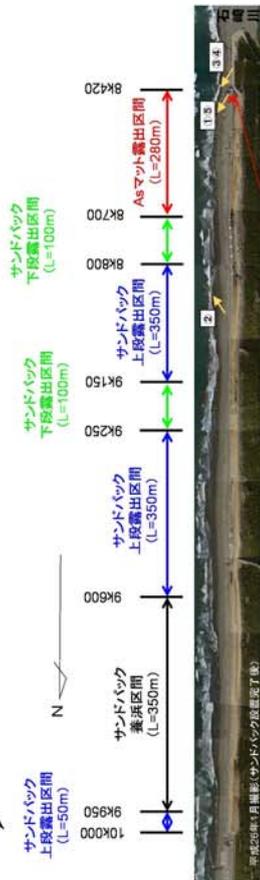
- 8月8日には埋設護岸南端の前方下段のサンドバックの中詰材の流出が進行するとともに、上段サンドバックを波が乗り越え、養浜の侵食が生じた。
- 8月9日ではさらに大きな波浪が来襲し、背後養浜まで継続的に越波が生じ、養浜の侵食が顕著となった。
- この時点の健全度評価は、Aランク(要対策)もしくはBランク(重点監視)となった。

図-1.3 サンドバックの露出状況(平成26年8月7日、台風通過前)

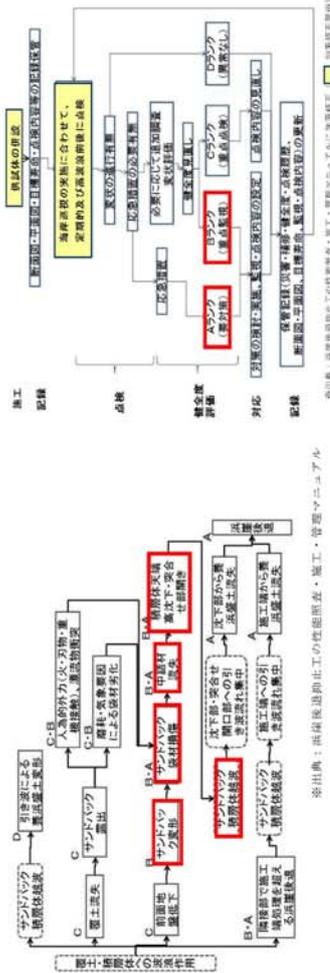
図-1.4 埋設護岸の変状連鎖及び維持管理プロセス(8月8日～9日)の変状との対応

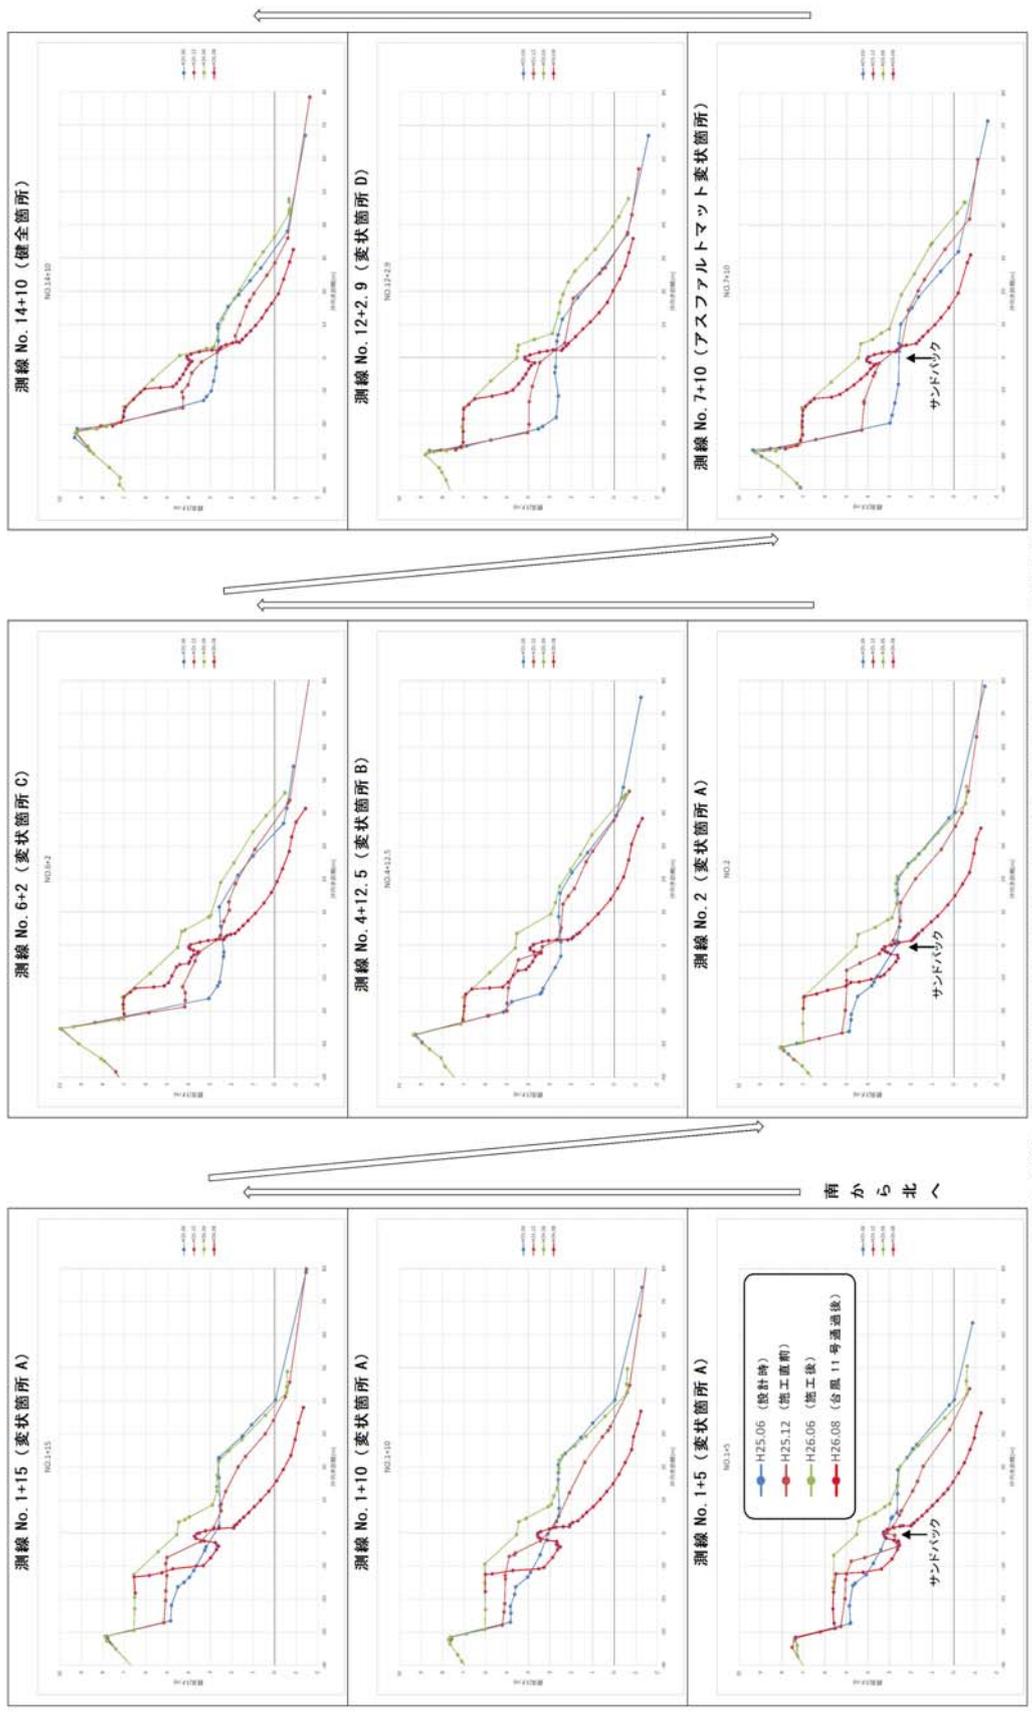
図一 1.24(2) 変状箇所周辺における海浜断面地形変化 (平成25年6月～平成26年8月)

- (1) 現地状況・測量による特筆すべき事項
- 8月7日に確認されたサンドバックの損傷は最南端のサンドバックの損傷による大規模な中詰材の吸出しである(変状箇所A)。このときにはサンドバックの直前面のアスファルトマットの不陸が顕著に確認されている。
  - このサンドバックは既設コンクリート護岸に接合しており、既設護岸前面に設置されていた消波工等がアスファルトマットよりも下に埋没していた可能性がある。
  - 台風通過後ではあるが測量結果(8月12日測量)では、南部の地盤高の低下が顕著であり(図-1.24参照)、8月7日時点においても地盤高が下がっていた可能性がある。

- (1) 現地状況・測量による特筆すべき事項
- 8月10日に確認された損傷は、アスファルトマットのめくれ・ちぎれ(L=225m)及びサンドバックの損傷及び吸出しである(変状箇所A・B・C・D)。また、アスファルトマット内の番線の飛び出しも複数箇所が生じた。
  - 測量結果(8月12日測量)では、海側の地盤低下が顕著に現れており、サンドバック陸側の養浜盛土の致意(越波による養浜土砂の流出)も大規模に生じている(図-1.24(2)参照)。
  - 台風通過時の8月9日の現地状況写真では、サンドバック前面(アスファルトマット上)において、入射波と反射波の重複による激しい擾乱、大規模な水塊の越流と越流した水塊の戻り流れが継続的に発生している。
  - このため、Wave Setup も生じていたことが考えられ、背後養浜盛土の段差状況から判断すると、最大の波の打ち上げ高はT.P.+5~6m程度に達していたと考えられ、サンドバック天端高T.P.+4mを大きく越流していたと言える。
  - また、南端部では既設コンクリート護岸の法線が陸側に巻き込む形となっているため、護岸に衝突した波は海岸線に対して直に戻るのではなく、北方向に方向を変えて反射しており、更なる擾乱状態(定常ではなく乱れた状態)であったと考えられる。
  - なお、このような激しい波浪が作用したにもかかわらず、サンドバックの転倒、滑動等が生じたような変形は確認されおらず、サンドバックの波力安定性は十分に確保できていたと考えられる。

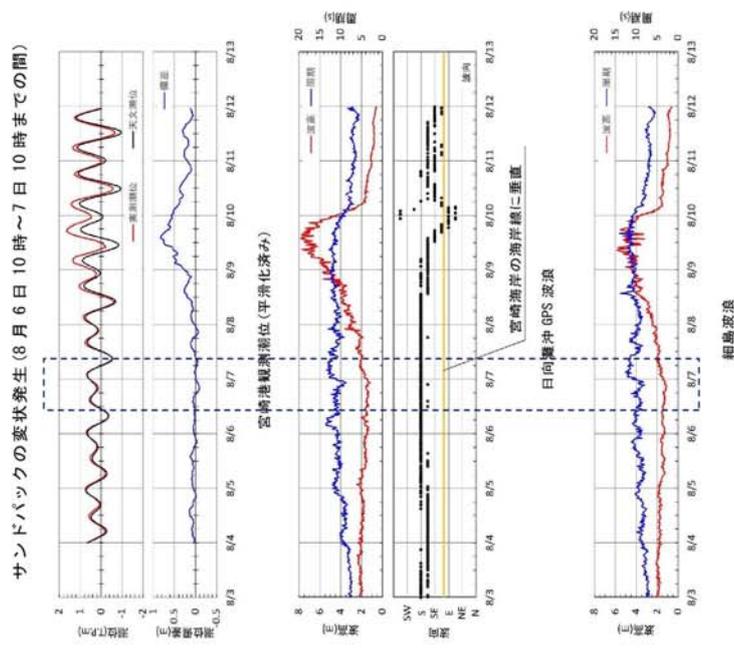
- (1) 台風11号の外力
  - 平成26年8月6~7日にかけて、サンドバックの変状が発生した際の外力は、台風11号によるものである。
  - サンドバックの変状が発生したと推定される期間中において、最も高かった潮位は宮崎港観測潮位によると T.P.+0.68m (8月7日2時)、最も高かった有義波は NOWPHAS 宮崎日向灘沖 GPS によると  $H_{1/3}=2.2\text{m}$ 、 $T_{1/3}=13.0\text{s}$  (8月7日5時20分) であった。なお、波向は期間を通じてほぼ S 方向 (南からの波) であった。
  - なお、同じ観測地点における台風11号通過時の観測最高値は、潮位は T.P.+1.65m (8月9日17時)、有義波は  $H_{1/3}=7.81\text{m}$ 、 $T_{1/3}=11.3\text{s}$  (8月9日13時40分) であった。

図 1.26 台風1411号通過時の潮位および波浪観測結果 (NOWPHAS データ)

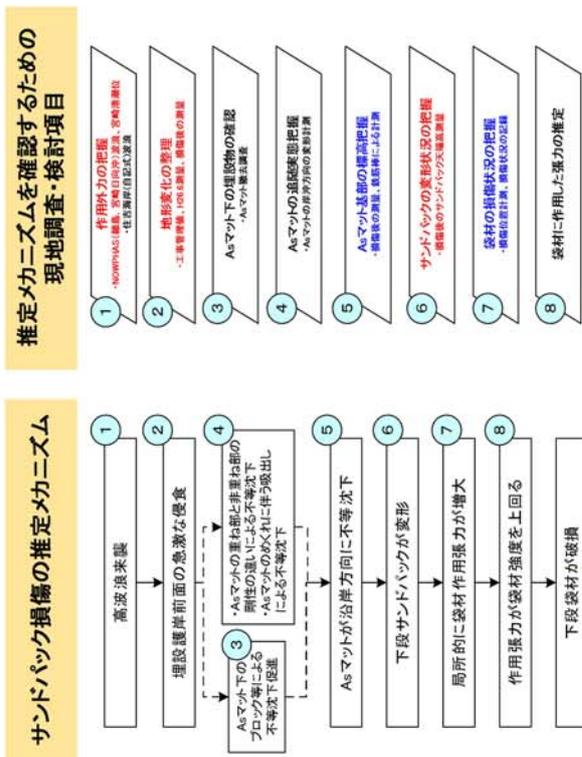
- (4) 今後実施すべき詳細調査(案)
- 1) 調査に関する制約
- 中詰材が流出した南端サンドバック(変状箇所A)及びびろざれたアスマルトマットは、神合に流出する危険性があるため、可能な限り早期に撤去する必要がある。
- 2) 変状箇所A(下段サンドバックの中詰材が全流出)の調査項目案
- 想定されるサンドバックの損傷メカニズムを明らかにするための調査項目案を下記に示す。

図一 4.8 変状箇所Aの損傷推定メカニズムと調査項目案

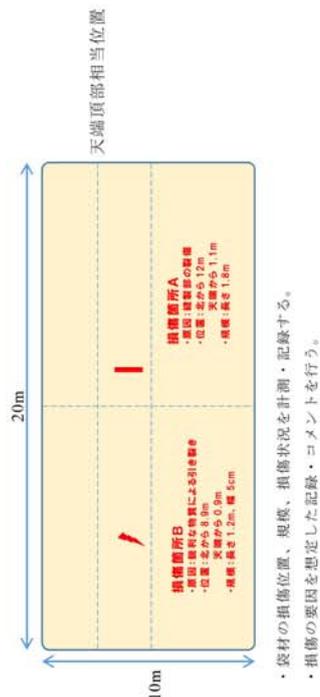
図一 4.9 袋材の損傷状況調査イメージ
