宮崎海岸侵食対策検討委員会 第10回技術分科会

埋設護岸変状の詳細調査結果と今後の対策工について

国土交通省·宮崎県 平成26年9月26日

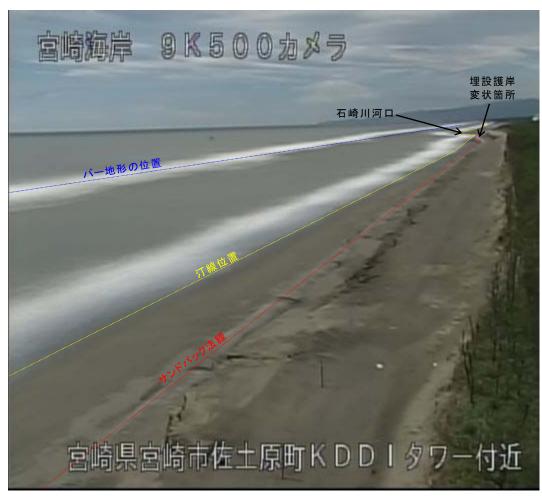
- ➤ 台風 11 号通過直後の 8 月 10 日の CCTV 画像を平均化したところ、砕波位置はほぼ一様であり、バー地形の沿岸方向の不均衡は見られない。
- ▶ バー地形は、直線状であり、その位置は沿岸方向で大きな違いはなかったと推定される。汀線位置は、石崎川河口前面で海側に突出した形状となっている(相対的に埋設護岸変状箇所が凹む様な形状となっている)。
- ▶ 台風通過時には擾乱が激しく、通過時の状態は不明であるが、砂浜幅やサンドパック前面の標高が南部での侵食傾向が強く、北部に行くに従って徐々に緩和される傾向を示していることから、バー地形の消失による作用波浪の増大と捉えるよりも、沿岸漂砂の不均衡による侵食と捉えるほうが妥当であると考えられる。

写真- 1.2 台風 11 号通過直後の地形 (平成 26 年 8 月 10 日 9 時 55 分~10 時 5 分の平均画像)

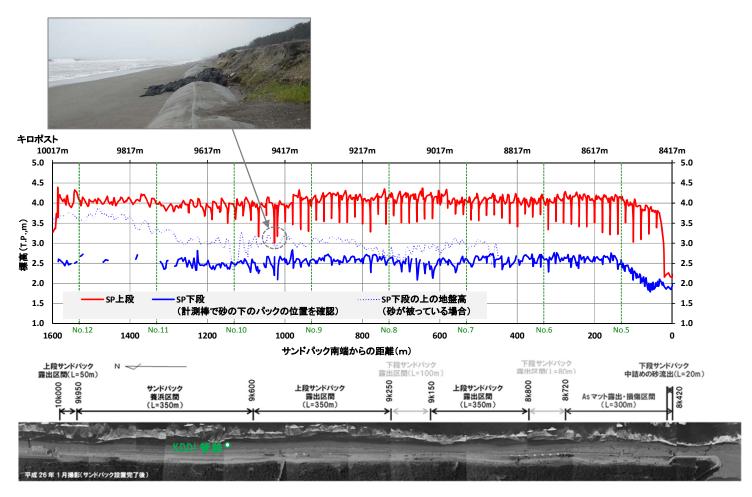
- ▶ サンドパック周辺に空洞が生じていた場合、サンドパックが沈下する。このことからサンドパックの天端高を計測した。
- ▶ サンドパックの天端高は南側約 140m 程度は沈下が見られるが、それ以北には、突き合せ部 以外に上段・下段サンドパックともに目立った沈下は認められなかった。
- ➤ なお、サンドパック南端からの距離 1,000m 付近は一部低くなっているが、この箇所は KDDI 管路付近の袋詰玉石工である。

図- 1.8 サンドパック天端高の沿岸方向分布

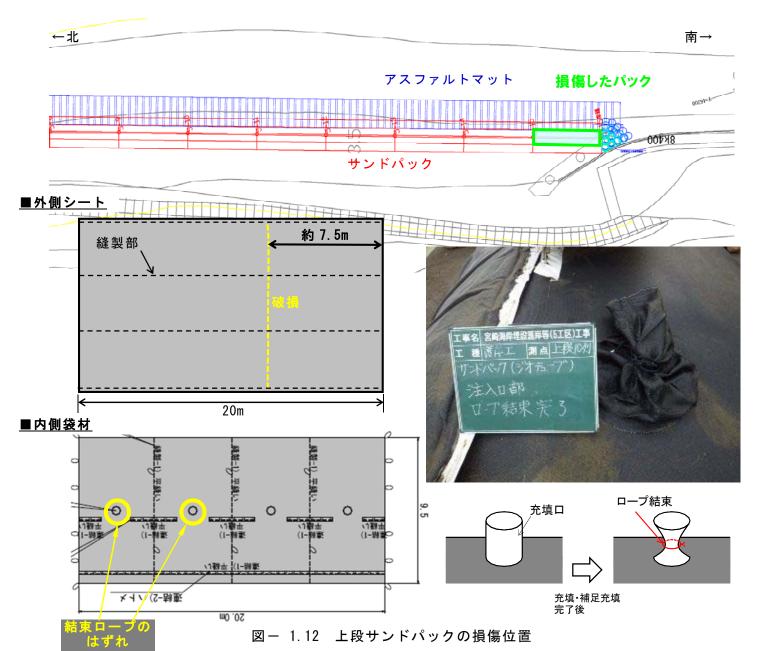
- ➤ 変状した上段サンドパックの内側袋材上面に、本来底面にあるべき延長方向の縫製部が確認された。また、確認された底面縫製部は南側から中央部付近であり、北側から中央部付近には確認されなかった(写真 1.6①、②)。
- ightharpoonup 外側シートが南端より約 7.5m の位置で周方向に破損していることが確認された(写真 ightharpoonup 1.6③)。
- ▶ 内側袋材の充填口が変状後に海側側面に位置していることが確認された。また、施工時の中詰材充填後に充填口の結束を行うロープが外れた状態であった(写真 1.6④)。
- ▶ 内側袋材には回収時における重機損傷および切断以外には、基布および縫製箇所に損傷がないことが確認された。なお、回収時における損傷および切断箇所には、作業時にマーキングを行っている。

#### ① 内側袋材の底面縫製部の状況

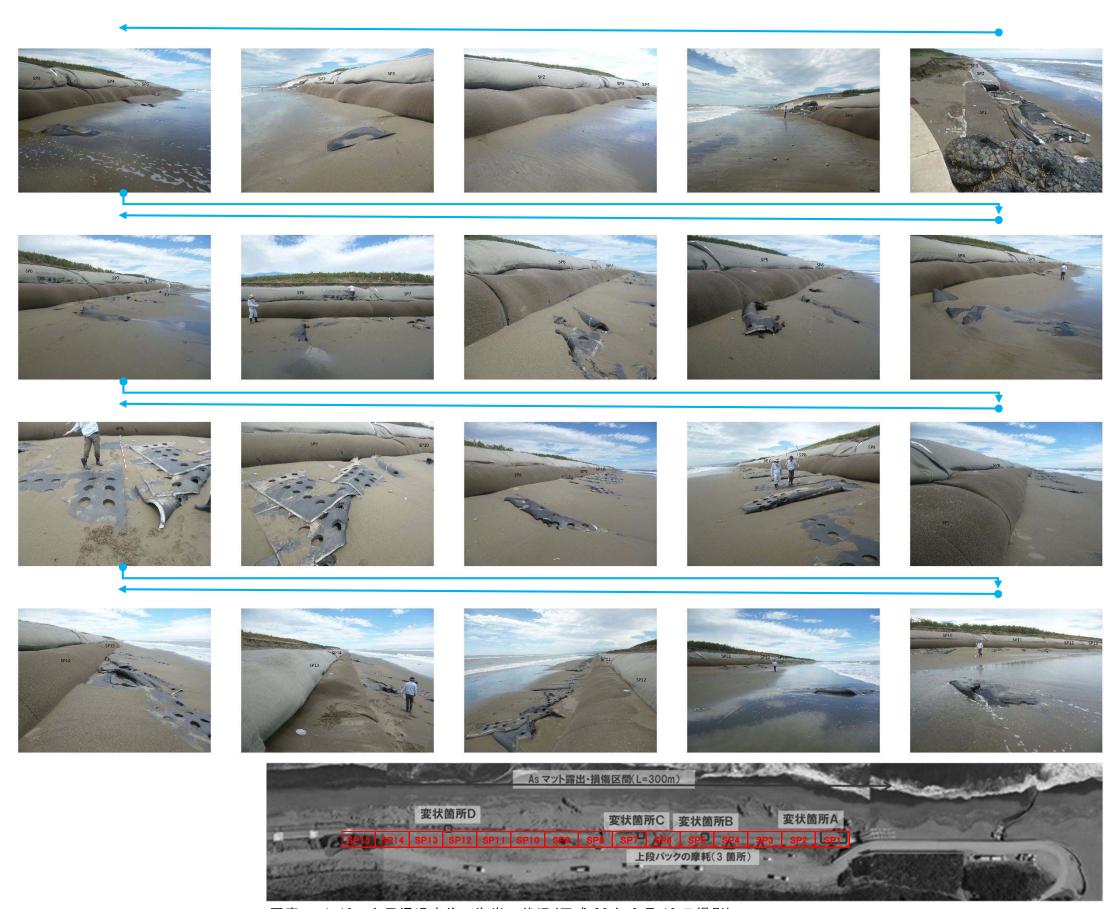
写真 - 1.10 台風通過直後の海岸の状況(平成26年8月10日撮影)

- 左図は台風 11 号通過直後(8 月 10 日)の海岸の状況である。
- アスファルトマットの破片は見られるが、それ以外にはサンドパックを損傷させるような漂着物は確認できない。
- ▶ ただし、なんらかの漂着物がサンドパックを損傷した後に別の場所に漂流した可能性もあるため、漂着物による損傷の可能性は完全には否定できない。下図は9月6日に確認された漂着物である。

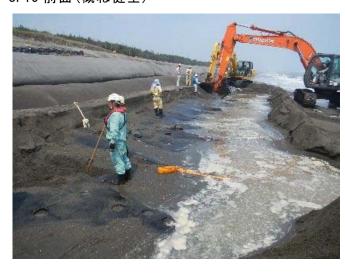
SP15 前面(概ね健全)

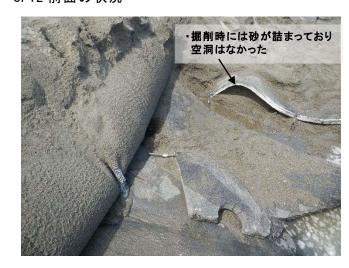
SP12 前面の状況

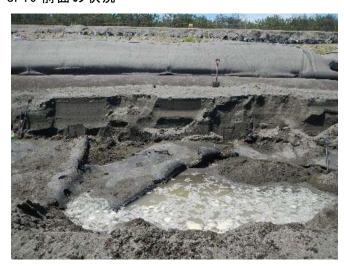
SP10 前面の状況

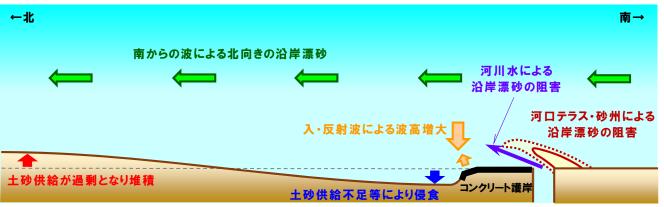
図- 2.8 変状箇所Aにおける侵食発生要因のイメージ

▶ 南端(変状箇所A)の推定メカニズムを下図に示す。沿岸漂砂の不均衡やコンクリート護岸による漂砂阻害等の複合的要因によりサンドパック前面海域が侵食し、アスファルトマット、サンドパックが全体的に沈下したが、マット下にコンクリート破片等があったため、不等沈下が顕著となり、サンドパック袋材の強度を上回る張力が袋材にかかったことにより、袋材が損傷したと考えられる。

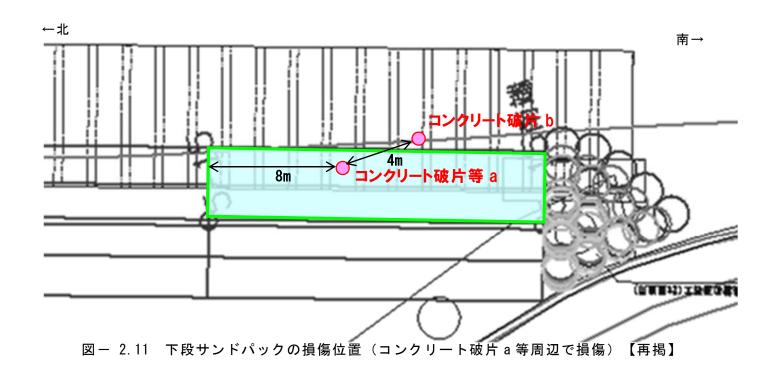
表 - 2.2 コンクリート破片等の概観【再掲】

- ▶ アスファルトマットの下にコンクリート破片等があるような形状変化が見られたため、アス ファルトマットを裁断し、マット下を確認したところ、コンクリート破片4個、自然石1個 を確認した。
- ▶ このうちコンクリート破片3個、自然石1個については、サンドパックの下に埋もれていた ことから、サンドパックの不等沈下が生じたと考えられる。

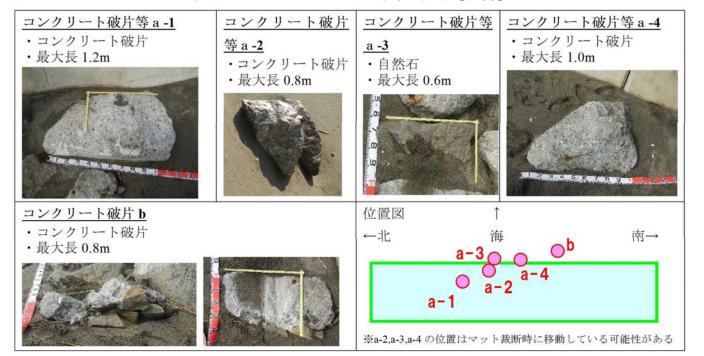
- ➤ アスファルトマット裁断調査時に計測した地盤高は最深箇所で T.P.±0m 程度であり、最大 1m 程度沈下が生じている。
- ▶ コンクリート破片の頂上部(コンクリート破片 a 等)の標高は T.P.+0.6m 程度であるが、周辺の 地盤高は  $T.P.+0.1\sim0.2m$  であり、 $0.4\sim0.5m$  程度の高低差が生じていたことになる。この箇 所周辺で縫製部の損傷が確認されていることを踏まえると、コンクリート破片周辺のサンド パック袋材には大きな張力が作用し、破損・中詰めの砂が流出したことが考えられる。
- ▶ なお、コンクリート破片 b は袋材縫製部の下にあり、縫製部を引っ張っている状態であった が損傷には至っていなかった。

- ・コンクリート破片で支えられたと考えられる長さは、北側はAと北側端部(20m 地点)の中間地点(16m 地点)付近まで、南側は図中AとBの中間地点までと考えた場合、図中Aを中心に両側3m ずつを1点で支えたものと仮定した(図ー 2.12)。
- ・本袋体の設計強度は 1m 当り 69.23kN であるため、6m 分が 1 点に集中したと考えると、69.23kN/m の 6 倍でおよそ 415.4kN/m の力が働いたものと思われる。縫合部の設計強度は 120kN/m であるため、およそ 3.5 倍の力が働いたことになり、縫製部が開いたものと思われる。

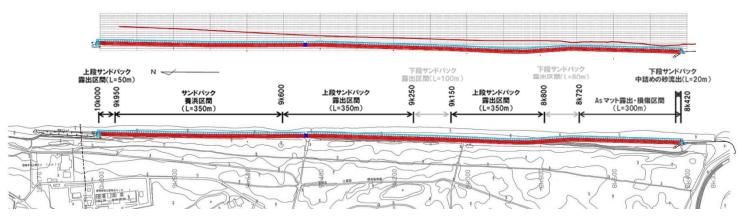
図ー 2.19 台風 11 号通過後の汀線位置(8月12日測量)【再掲】

- ▶ 台風 11 号通過後の汀線位置は、南側ほど埋設護岸にせまっている(図- 2.19)。
- ➤ アスファルトマット基部の地盤高も南側ほど低くなっており、損傷の南端のサンドパック No.1 前面では T.P.+0.1m 程度、損傷箇所の北端の SP15 前面では T.P.+0.7m 程度となっている (図− 2.20)。
- ➤ 上記より北向きの沿岸漂砂が卓越し、石崎川河口砂州の漂砂捕捉効果により、沿岸漂砂の不 均衡が生じて侵食が発生したと考えられる。

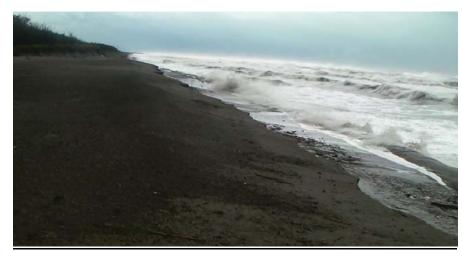
・越波時はサンドパッ ク背後の養浜盛土が 越波水に浸っている

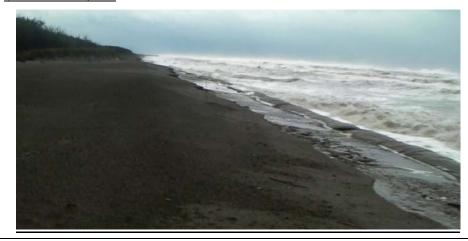
・引き波時には、越波 水の殆どが海側に 戻っており水が殆ど ない

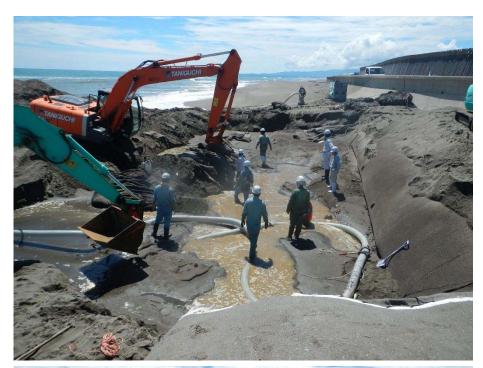
写真- 3.4 サンドパック No.1 前方下段撤去作業状況

▶ サンドパック No.1 の前方下段及び上段サンドパックが破損し、中詰めの砂が流出していることから、9月6日に変状状況の詳細調査を兼ねて撤去した。
