宮崎海岸侵食対策検討委員会 第11回技術分科会

Ⅱ. 埋設護岸変状原因の推定と今後の対策工(案)

国土交通省・宮崎県

平成26年11月27日

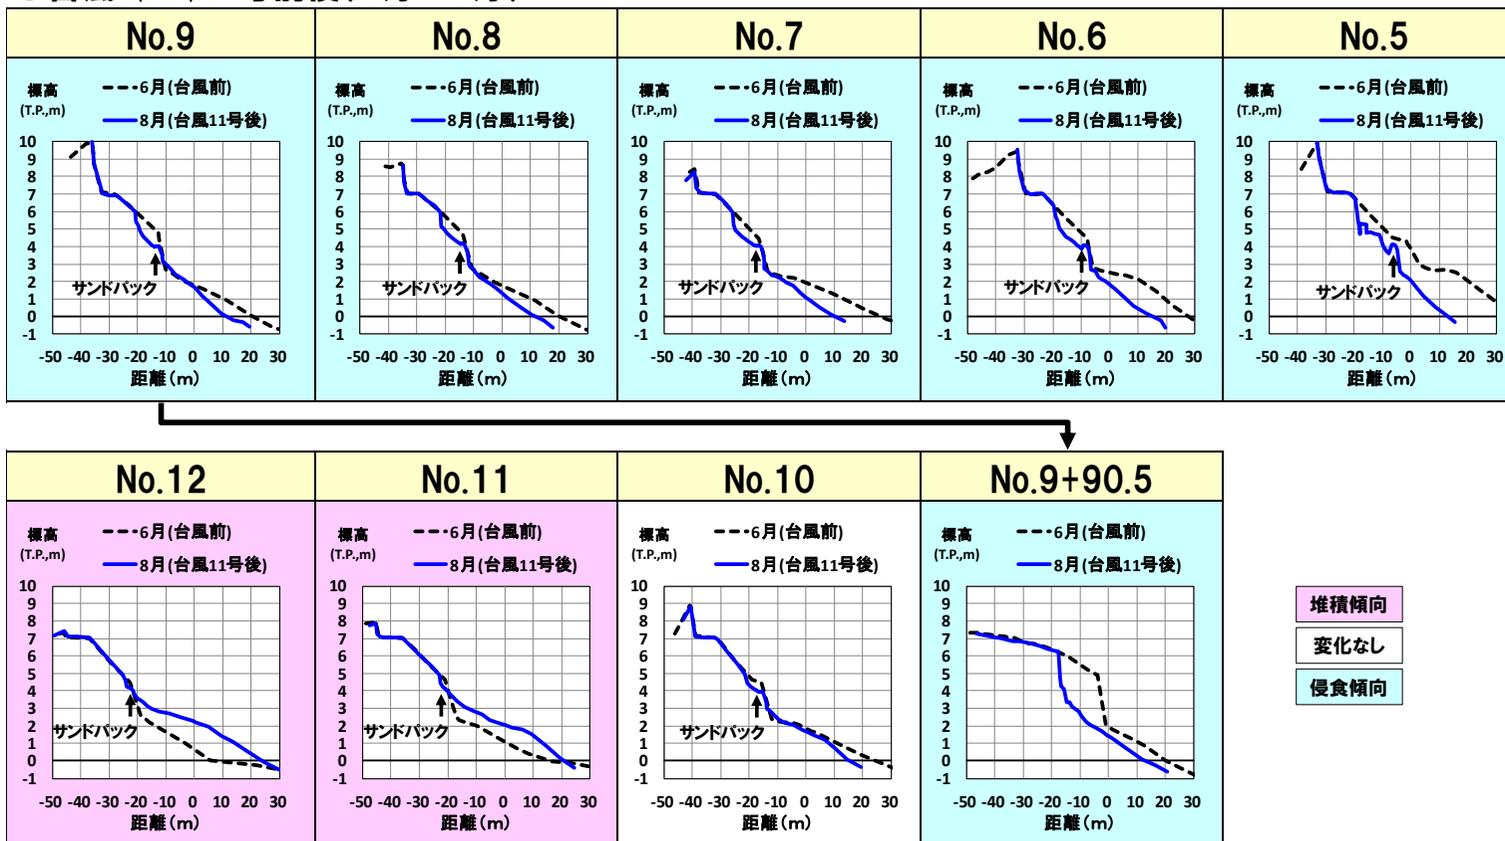
●台風8,11,12号前後(6月～8月)

- ・台風8号、11号、12号来襲前の平成26年6月測量と比較すると、南側で侵食、北側で堆積となっている。
- ・南側のNo.5～No.9+90.5(KDDI管路付近)まで(下図中■)は海浜断面が大きく後退している。一方、北部のNo.11, 12(下図中■)は海浜断面が前進している。

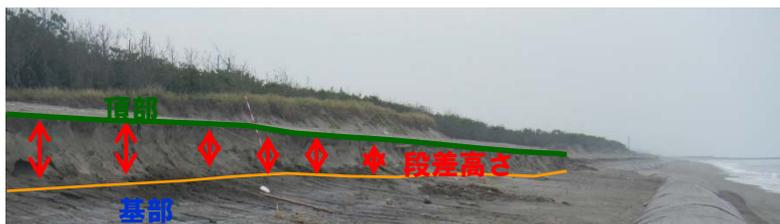
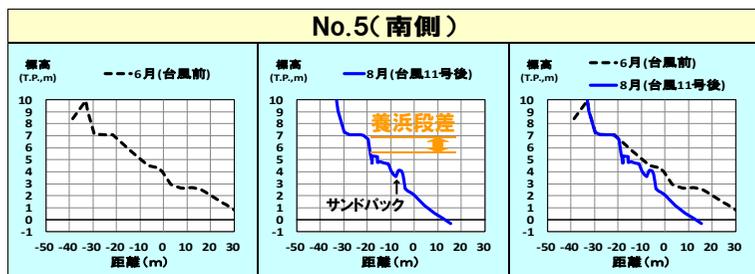
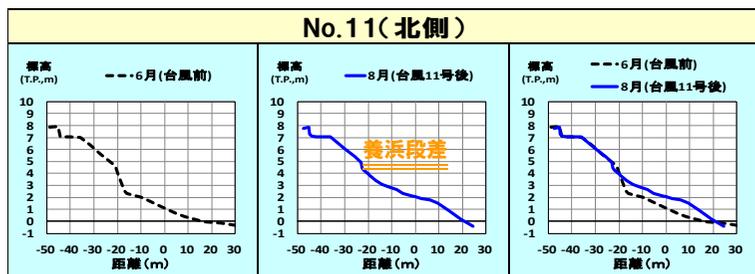
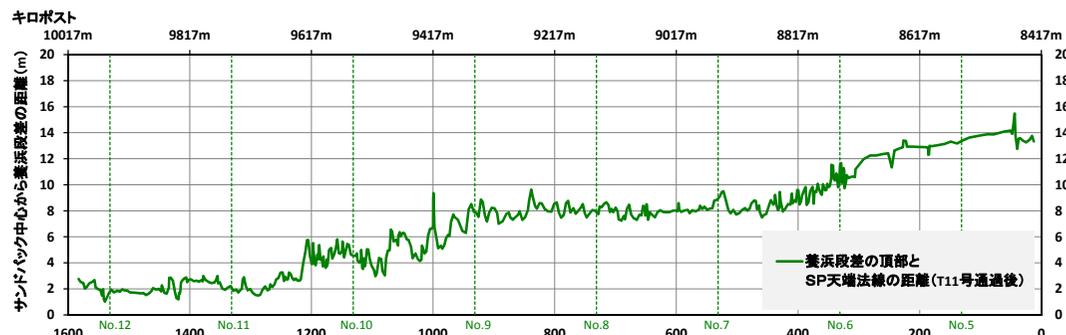
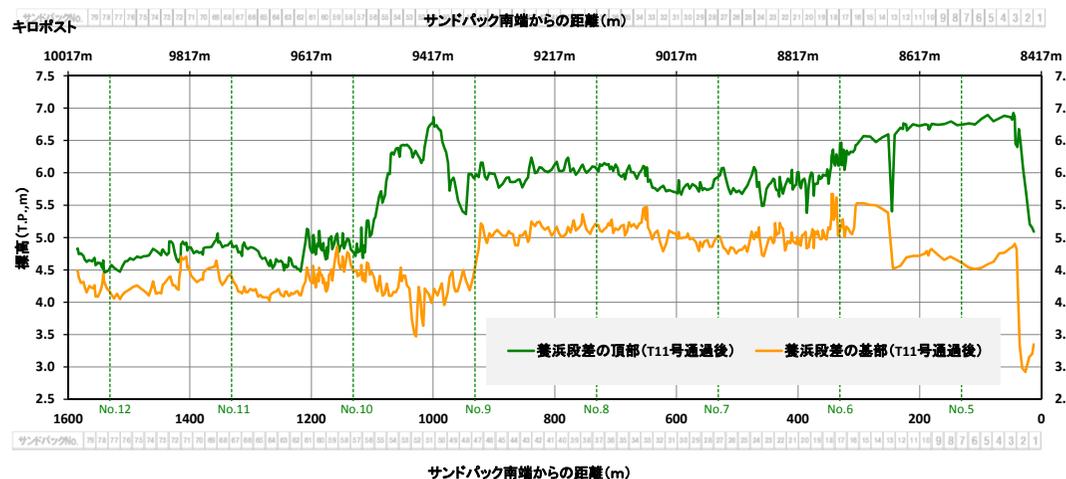
③海浜地形の把握 c)養浜段差

- ・来襲波浪や打ち上げ・越波状況の沿岸分布を把握するために養浜段差(基部, 頂部)の計測を実施した。
- ・台風11号通過後では、段差は南側ほど高く、北に行くに従い低くなり、最北端付近では段差は生じていない。
- ・なお、サンドバック南端からの距離1,000m付近は段差高さが高くなっているが、この箇所はKDDI管路付近の工所用坂路があり、養浜盛土が海側に張り出しているため、段差高さが大きくなっている。

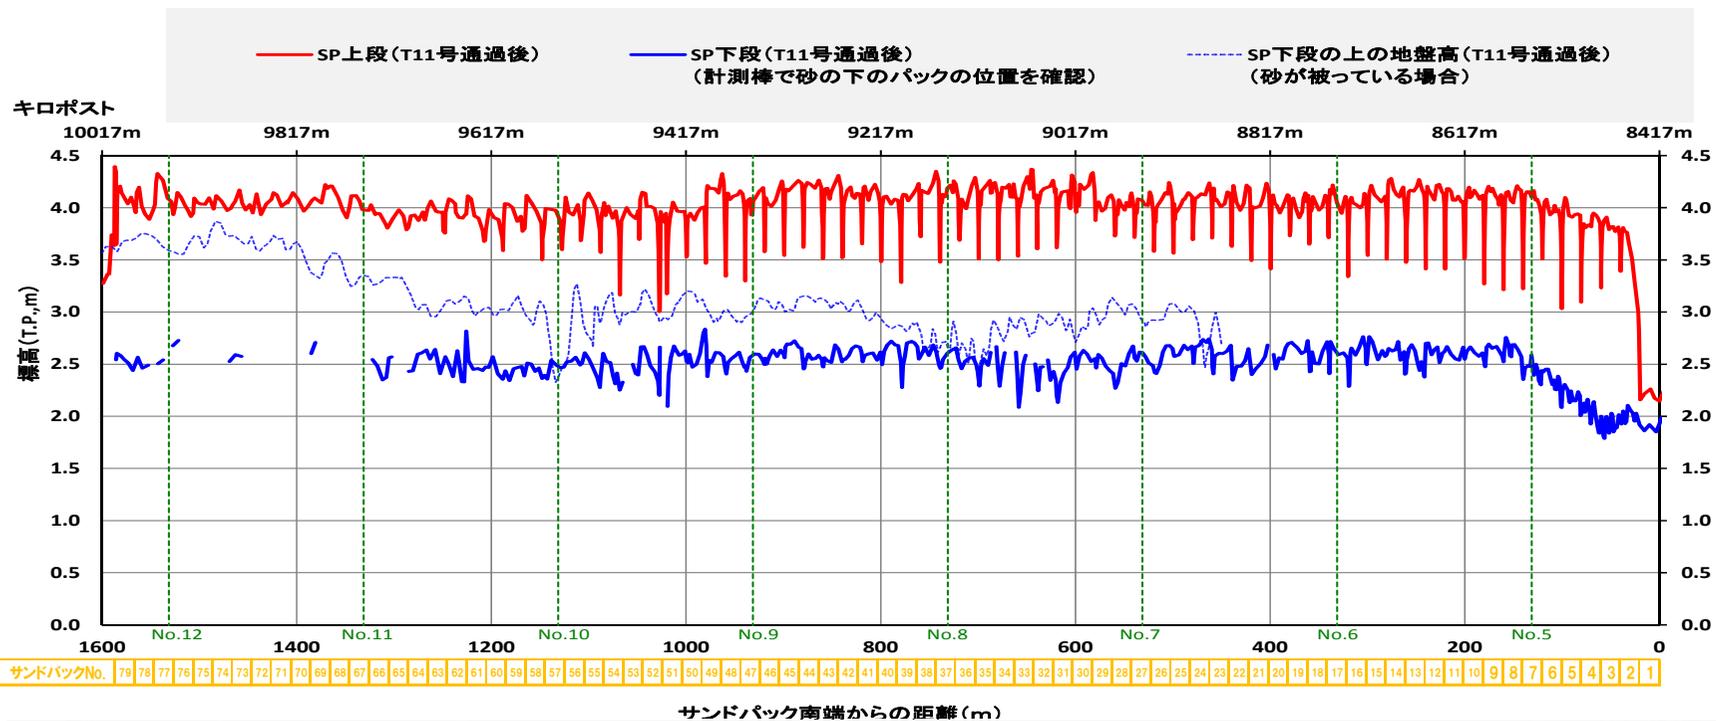
③海浜地形の把握 d)サンドバック天端高

- ・サンドバック周辺に空洞が生じていた場合、サンドバックが沈下する。このことからサンドバックの天端高を計測した。
- ・台風11号通過後では、サンドバックの天端高は南側約140m程度は沈下が見られるが、それ以北には、突き合せ部以外に上段・下段サンドバックともに目立った沈下は認められなかった。
- ・なお、サンドバック南端からの距離1,000m付近は一部低くなっているが、この箇所はKDDI管路付近の袋詰玉石工である。

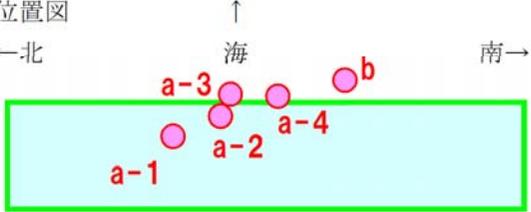
<p>位置図</p>

- ・アスファルトマット上からマット下に突起部があることが想定されたため、マットを裁断し、位置・標高を計測した。また、アスファルトマット基部の位置・標高を計測した。
- ・突起部aのアスファルトマット下からは、コンクリート破片3個(最大長1.2m, 0.8m, 1.0m)、自然石1個(最大長0.6m)が確認された。また、突起部bからは、コンクリート破片1個(最大長0.8m)が確認された。
- ・コンクリート破片等の標高はT.P.+0.5~0.7m程度であり、アスファルトマットの計画高T.P.+1.0mよりも下に位置していた。

<p><u>コンクリート破片等 a-1</u></p> <ul style="list-style-type: none"> ・コンクリート破片 ・最大長 1.2m

<p><u>コンクリート破片等 a-2</u></p> <ul style="list-style-type: none"> ・コンクリート破片 ・最大長 0.8m

<p><u>コンクリート破片等 a-3</u></p> <ul style="list-style-type: none"> ・自然石 ・最大長 0.6m

<p><u>コンクリート破片等 a-4</u></p> <ul style="list-style-type: none"> ・コンクリート破片 ・最大長 1.0m

<p><u>コンクリート破片 b</u></p> <ul style="list-style-type: none"> ・コンクリート破片 ・最大長 0.8m

<p>※a-2,a-3,a-4の位置はマット裁断時に移動している可能性がある</p>

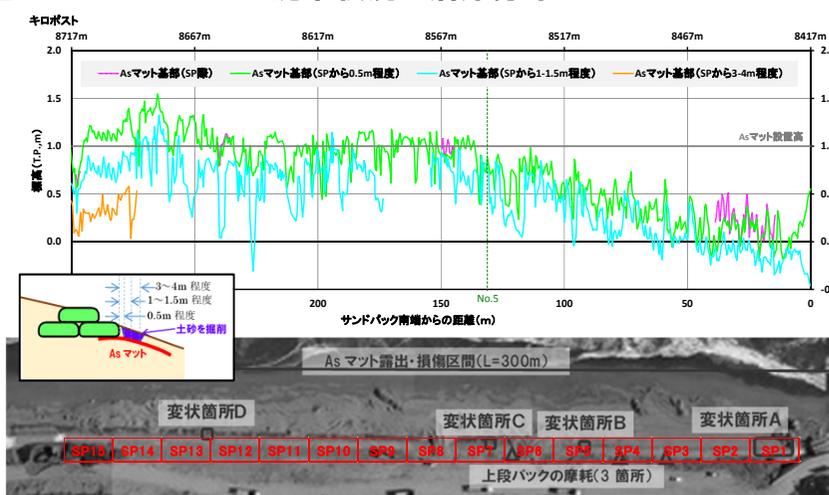
■アスファルトマットの沈下状況の沿岸分布

- ①台風8号, 12号, 11号(初期)により連続した北向きの速い流れが卓越し、土砂移動が活発化
- ②河口砂州の発達等による沿岸漂砂の不均衡により下段サンドバック前面が広範囲に侵食、アスファルトマットが追隨して沈下
- ③台風11号による波高の増大に伴い、入・反射波の重複波の発生や越波水の戻り流れが発生

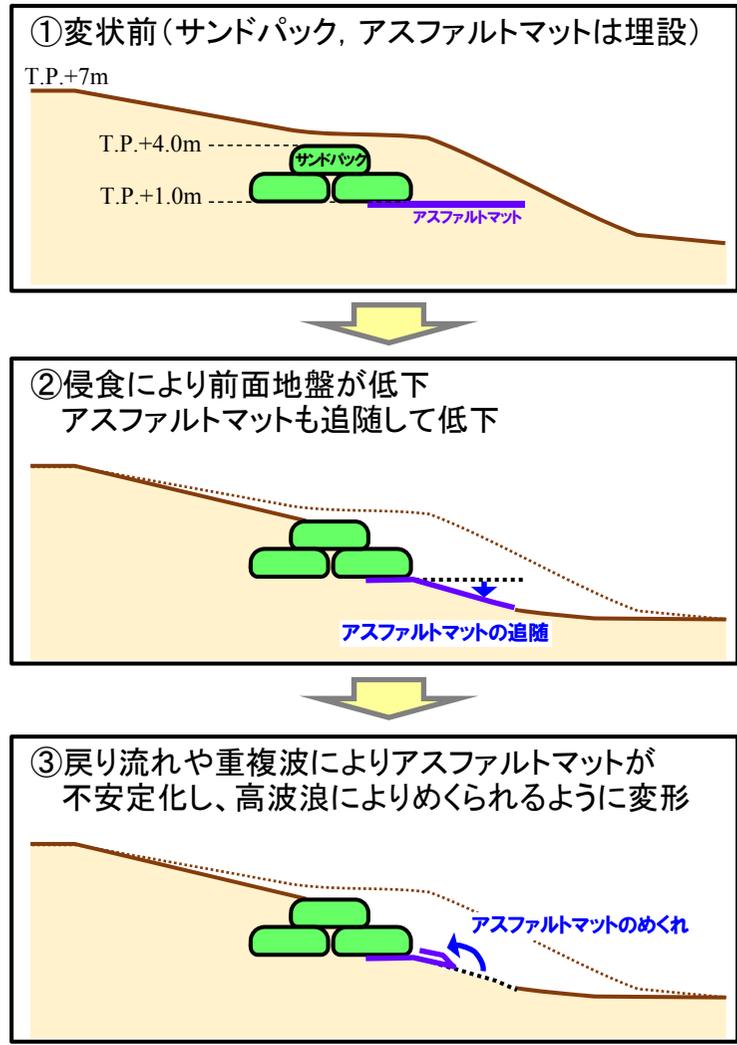
推定メカニズムのイメージ

・沿岸漂砂の不均衡によるサンドパック前面海域の侵食が生じるとともに、重複波や越波水による戻り流れと遡上流れの衝突等により、アスファルトマットが不安定となり、高波浪によりめくれたと推定される。

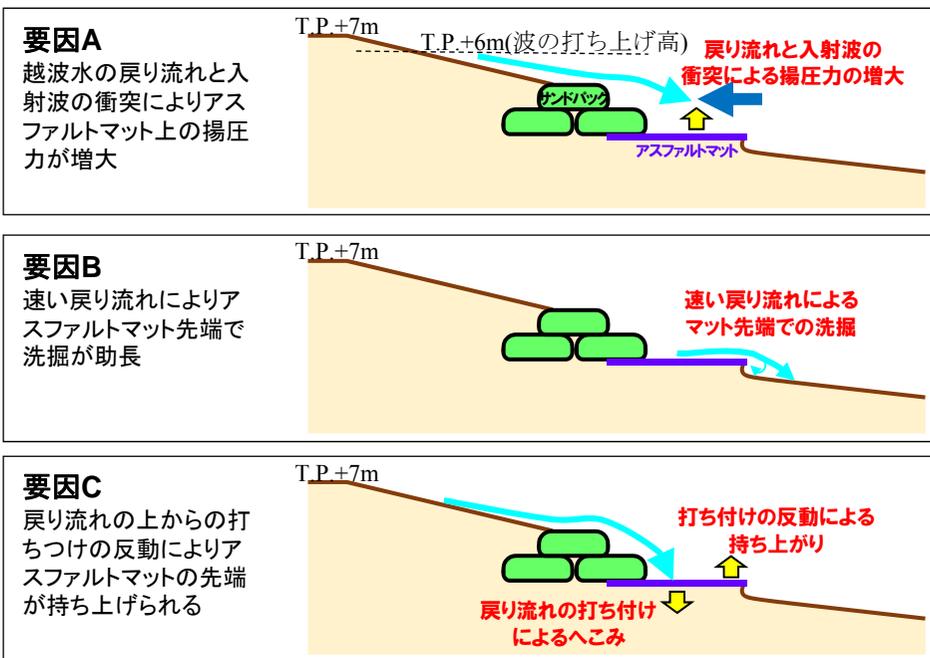
アスファルトマットが不安定化した要因

・下図に示す要因A～Cが複合して作用し、アスファルトマットがめくれやすくなったと考えられる。

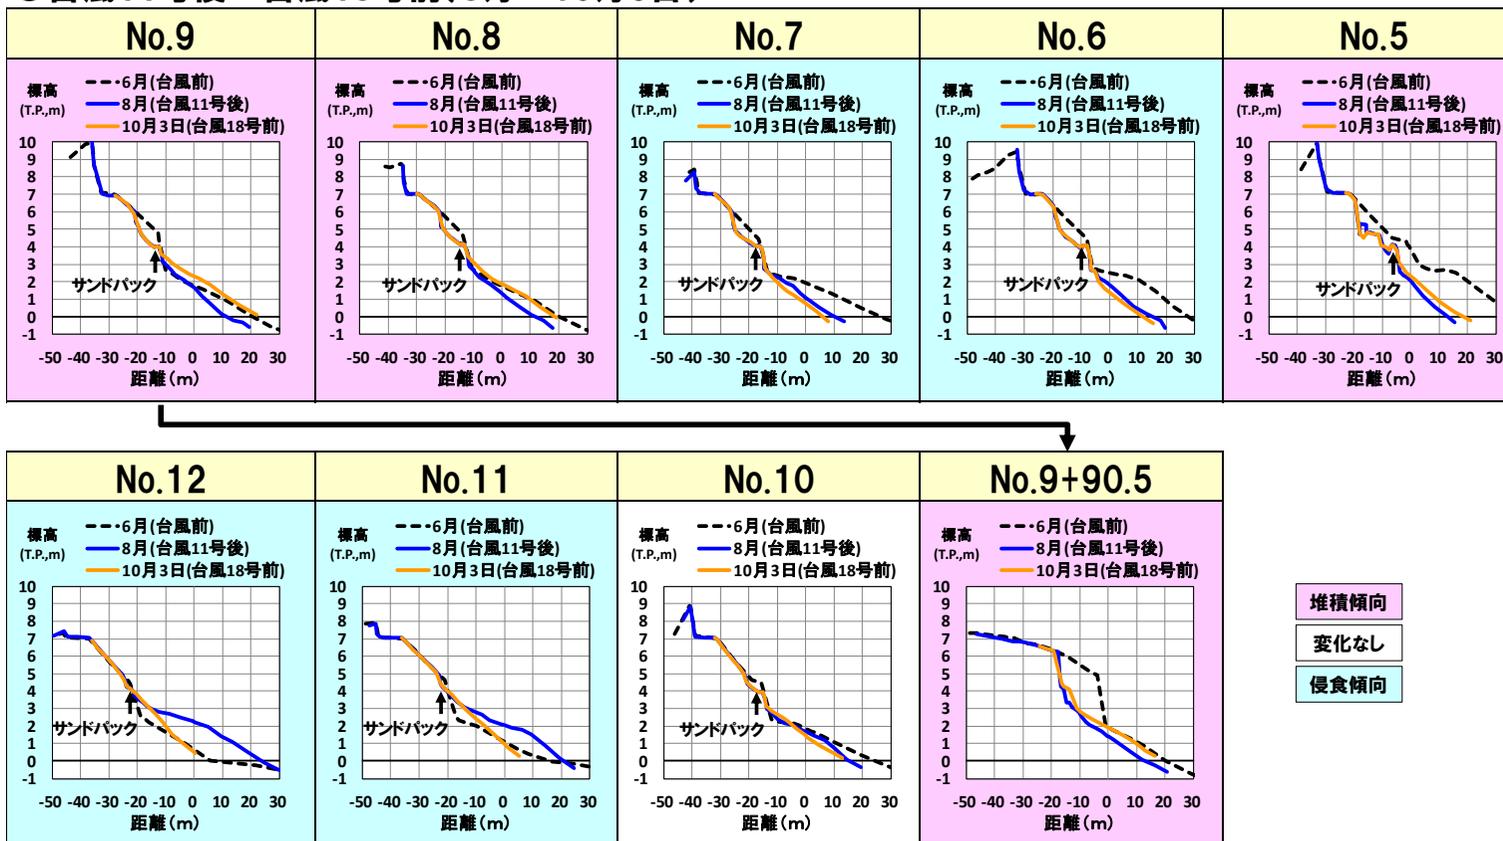
●台風11号後～台風18号前(8月～10月3日)

・台風11号通過後から台風18号通過前まででは、北部のNo.12, 11の侵食が顕著に現れている。また、それ以南では、堆積箇所・侵食箇所両方存在するが、大局的には緩やかな堆積傾向といえる。

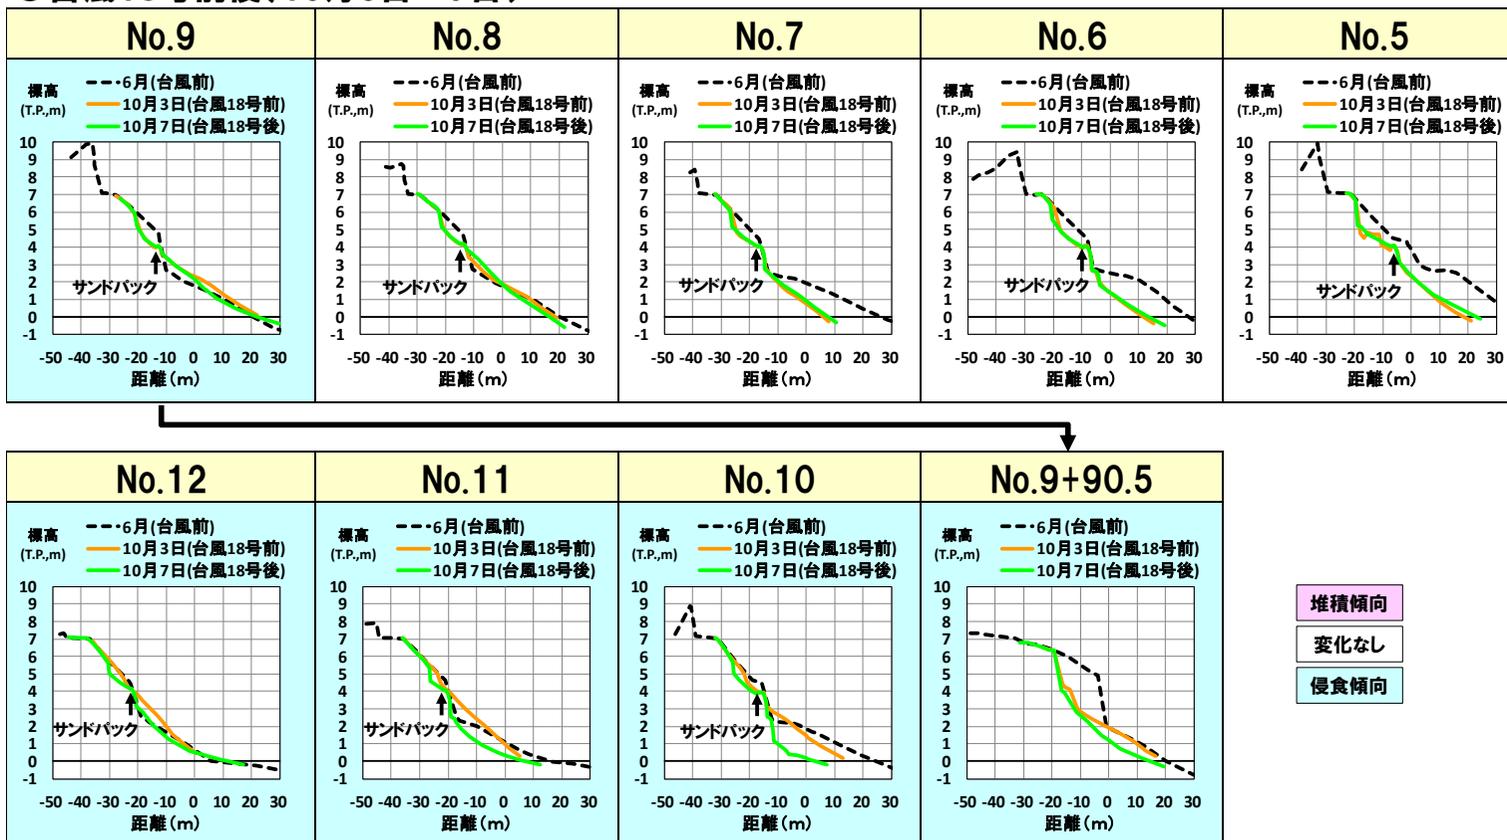
●台風18号前後(10月3日～7日)

・台風18号通過前後では、南部は殆ど変化していないが、北部は侵食傾向が見られる。特にNo.10,11の侵食傾向が著しい。

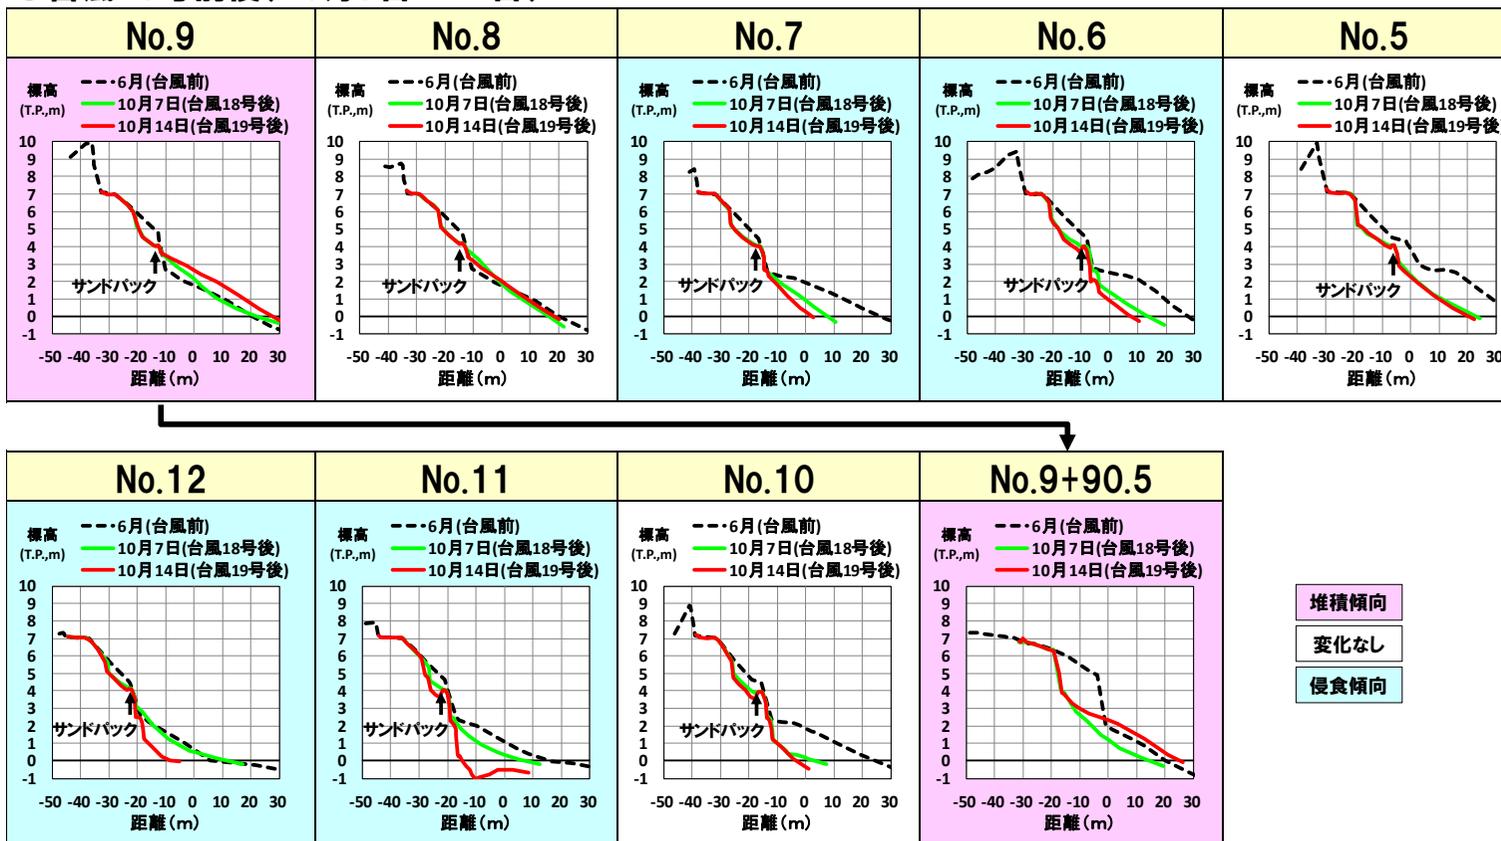
●台風19号前後(10月7日~14日)

・台風19号通過前後では、中央部で堆積傾向が生じているが、南部、北部ともに侵食傾向が見られる。特に北部のNo.11,12の侵食傾向が著しい。

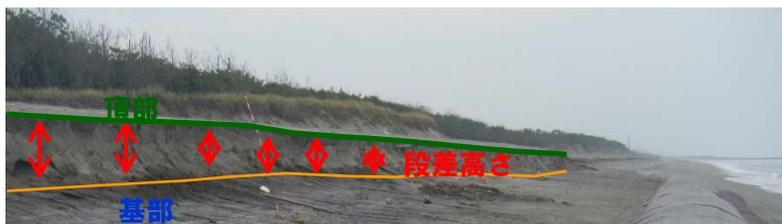
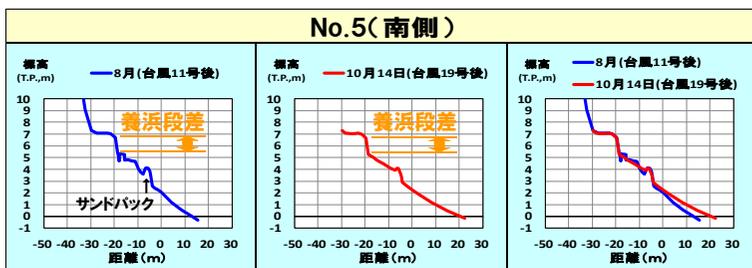
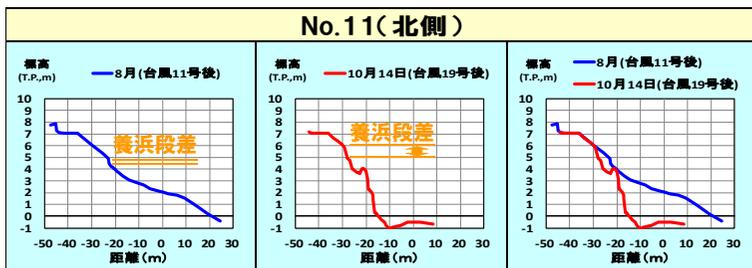
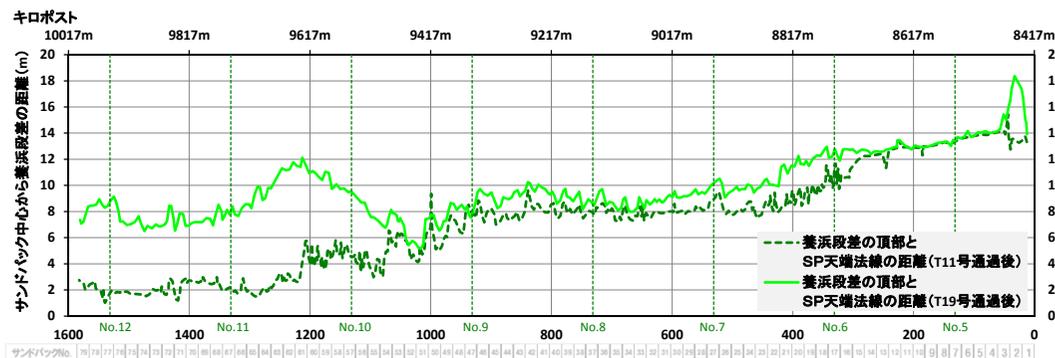
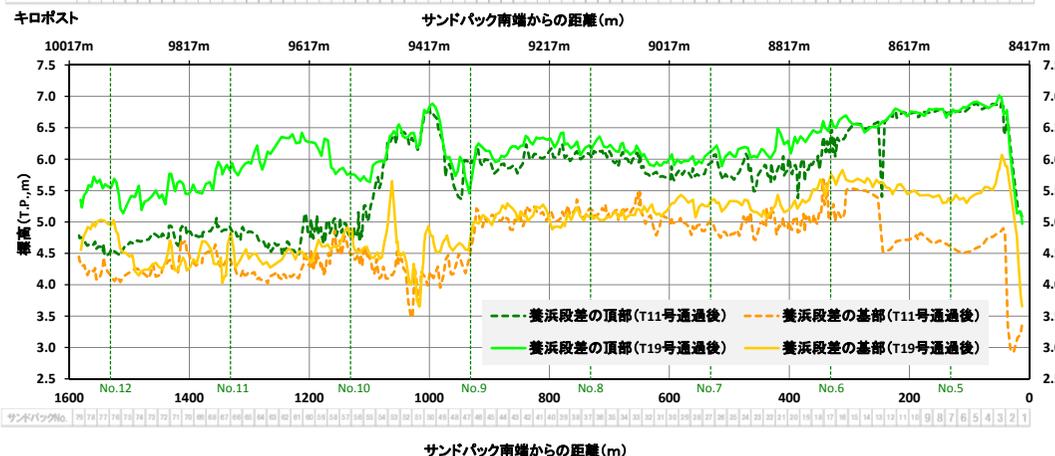
③海浜地形の把握 b)養浜段差

- ・来襲波浪や打ち上げ・越波状況の沿岸分布を把握するために養浜段差(基部, 頂部)の計測を実施した。
- ・台風11号通過後では、段差は南側ほど高く、北に行くに従い低くなり、最北端付近では段差は生じていなかったが、台風19号通過後では、南側の段差は殆ど変化がないが、北側で段差が高くなった。
- ・なお、サンドバック南端からの距離1,000m付近は段差高さが高くなっているが、この箇所はKDDI管路付近の工事用坂路があり、養浜盛土が海側に張り出しているため、段差高さが大きくなっている。

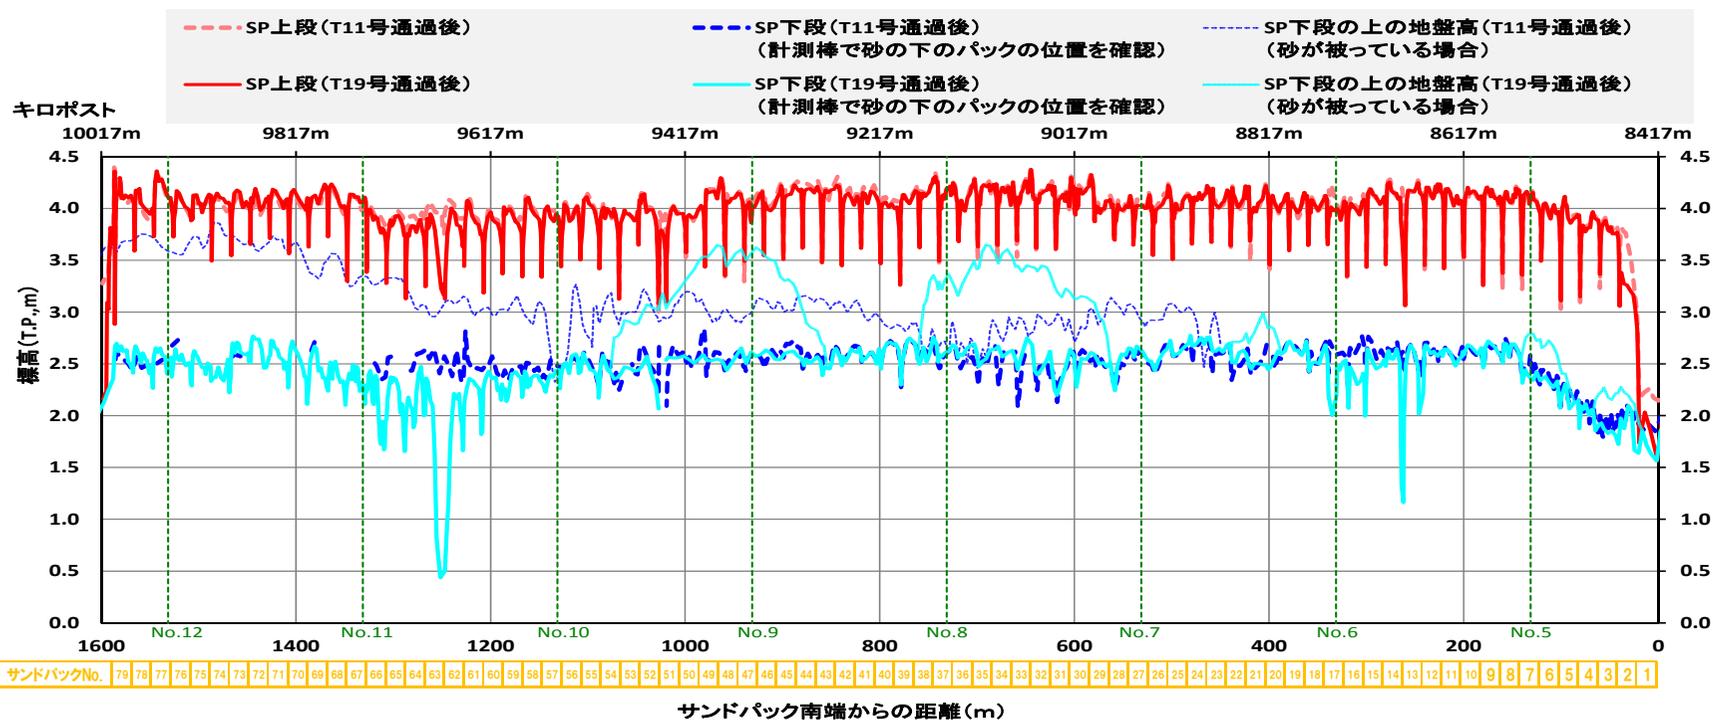
③海浜地形の把握 c) サンドバック天端高

- ・サンドバック周辺に空洞が生じていた場合、サンドバックが沈下する。このことからサンドバックの天端高を計測した。
- ・台風19号通過後では、南側数箇所到下段サンドバックの沈下が見られる。北側ではサンドバックSP62~63を中心に下段サンドバックの沈下が見られる。ただし、上段サンドバックの天端高には大きな変化は認められない。
- ・なお、サンドバック南端からの距離1,000m付近は一部低くなっているが、この箇所はKDDI管路付近の袋詰玉石工である。

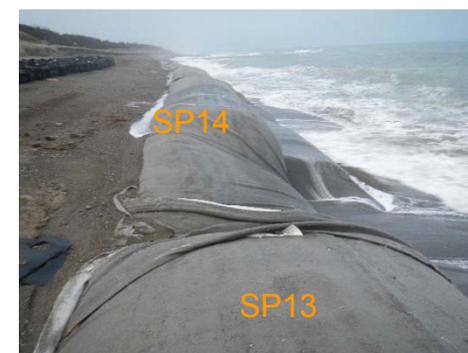
- ・南側のSP10~18では、台風19号通過後には下段海側サンドパットの損傷が見られたが、上段サンドパットの天端高は概ね維持されていた。
- ・しかし、前面に砂がなく、波が直接サンドパットに打ちつける状態が継続して変状が進行した。
- ・SP10~18では下段海側サンドパットの沈下、上段サンドパットの転倒、下段陸側サンドパットの露出・変形が生じている。

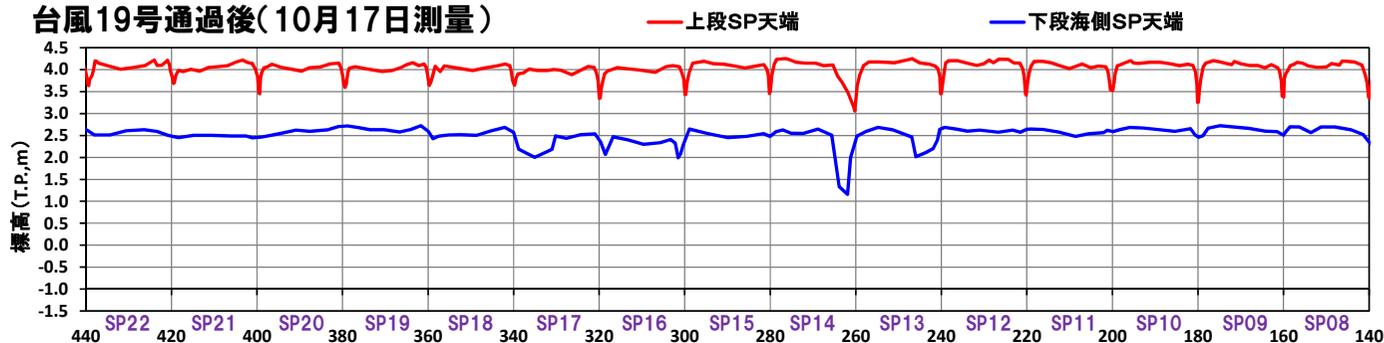
台風19号通過後(10月17日測量)

- ・台風19号通過直後(10月17日測量)では、SP14に一部天端高の低下が見られるものの、大きな変状は生じていない。
- ・しかし、10月30日測量では、SP13~16の上段サンドパット、下段海側サンドパットの天端高が低下している。
- ・11月18-20日測量では、SP10~18のサンドパットが低下し、SP16では下段陸側サンドパットの低下も生じている。

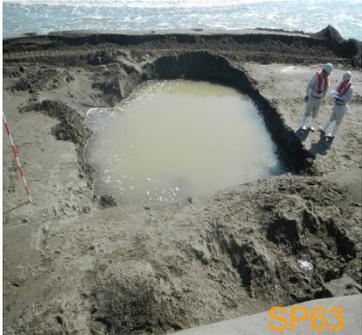
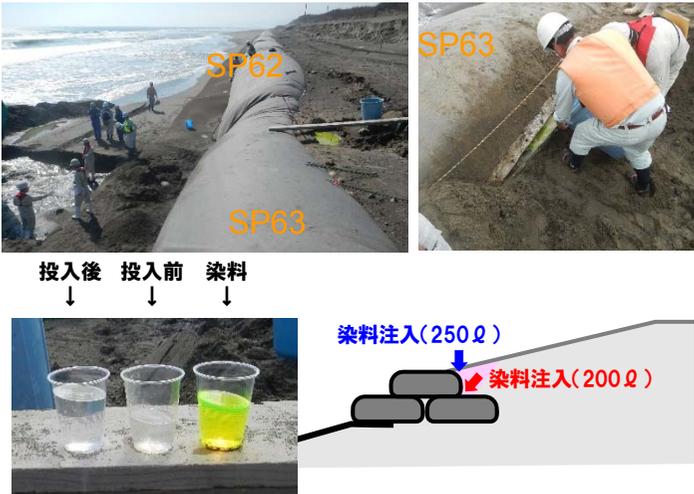
アスファルトマットの掘削調査	染料調査
<p>■調査内容</p> <ul style="list-style-type: none"> ・クラック・凹み箇所の前面のAsマットを掘り出し、形状記録、高さ計測を実施 <p>■調査結果</p> <ul style="list-style-type: none"> ・高さT.P.-0.2m程度（設置高より1.2m低下）。全体的に水中に没した状況であった。 	<p>■調査内容</p> <ul style="list-style-type: none"> ・背後養浜盛土及び下段SP天端面まで掘削し、上段SPと下段SPの接地部に染料を注入し、海側への染み出しを観測 <p>■調査結果</p> <ul style="list-style-type: none"> ・染料の染み出しは確認されなかった。ただし、砂に染料が吸着し、染み出しが生じなかった可能性はある。

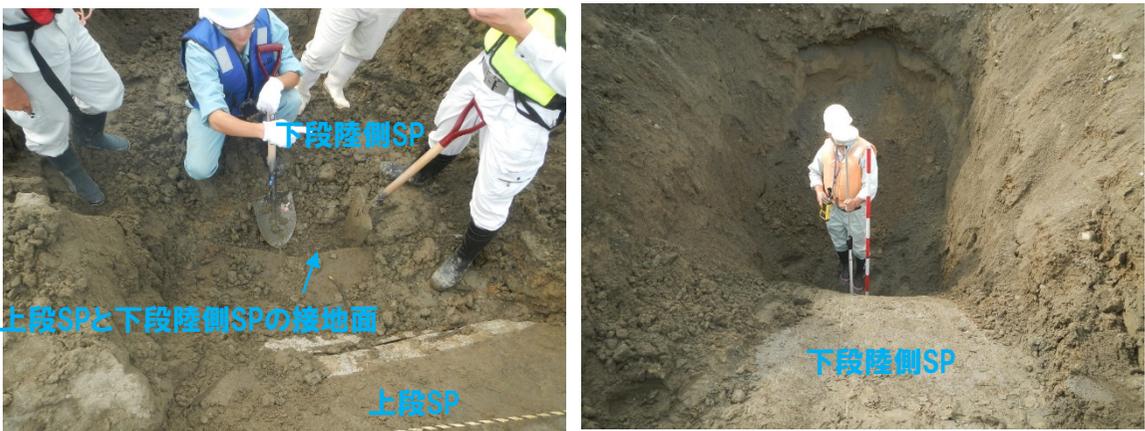
サンドバック陸側の養浜盛土の掘削調査	
<p>■調査内容</p> <ul style="list-style-type: none"> ・背後養浜盛土を掘削し、SPの表面を露出させて、上段SPと下段陸側SPの接地部及び下段と減地盤の接地面に空洞・ゆるみがないかを確認 ・下段陸側SPに変状がないかを観察・計測 <p>■調査結果</p> <ul style="list-style-type: none"> ・空洞・ゆるみは確認できなかった。 ・下段陸側SPIには変状は見られず、設置時の形状（下面高T.P.+1m、天端高T.P.+2.5m）を維持していることを確認した。

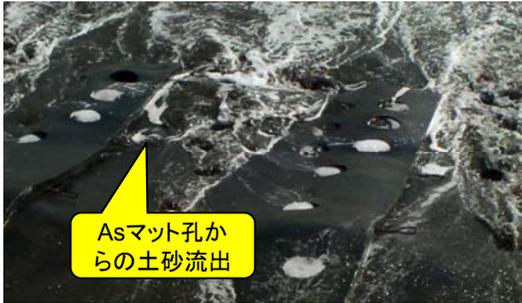
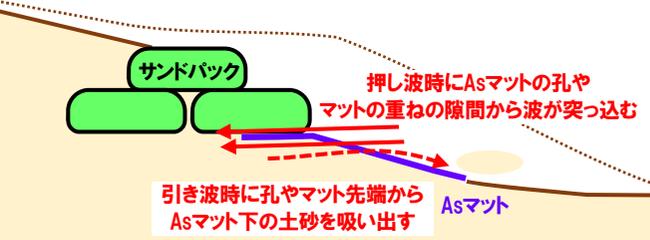
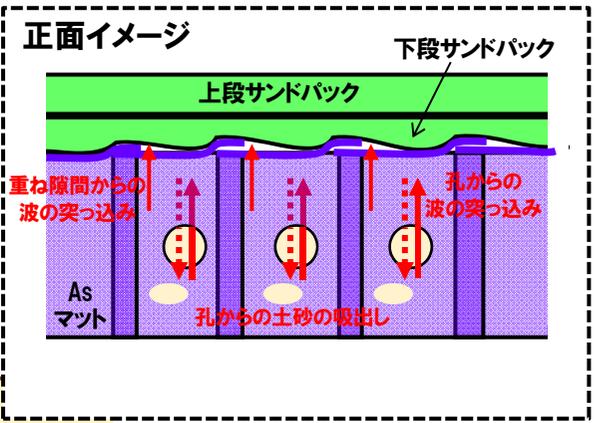
Asマット孔からの土砂流出

STEP2-1 Asマットの孔やマットの重ねの隙間より波が突っ込み、引き波時に、孔から土砂を吸い出すことにより不陸が発生

サンドパック
押し波時にAsマットの孔やマットの重ねの隙間から波が突っ込む
引き波時に孔やマット先端からAsマット下の土砂を吸い出す
Asマット

上段サンドパック
下段サンドパック
重ね隙間からの波の突っ込み
孔からの波の突っ込み
As マット
孔からの土砂の吸出し

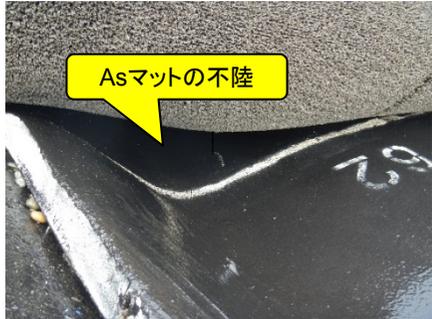
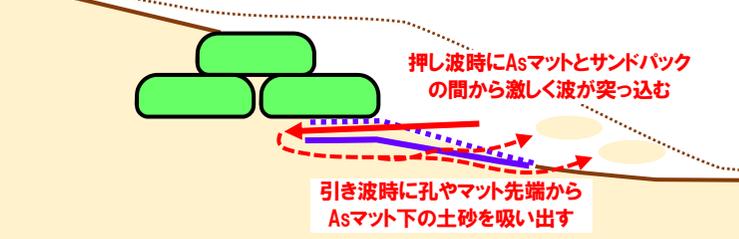
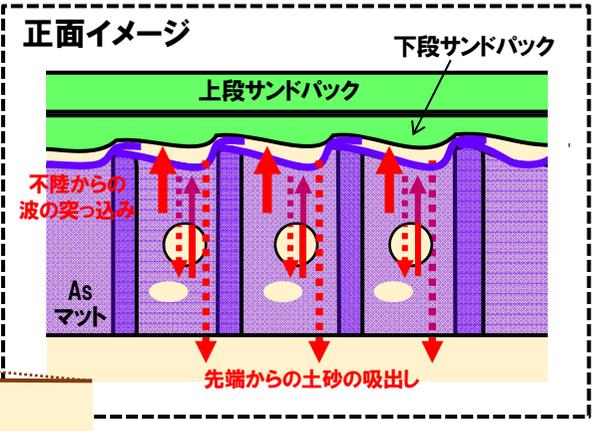
Asマットの不陸

STEP2-2 Asマットの不陸によりサンドパックとの間に空間が発生。その空間に波が激しく突っ込み、引き波時に孔やマットの先端から土砂を吸い出す

押し波時にAsマットとサンドパックの間から激しく波が突っ込む
引き波時に孔やマット先端からAsマット下の土砂を吸い出す
Asマット

上段サンドパック
下段サンドパック
不陸からの波の突っ込み
As マット
先端からの土砂の吸出し

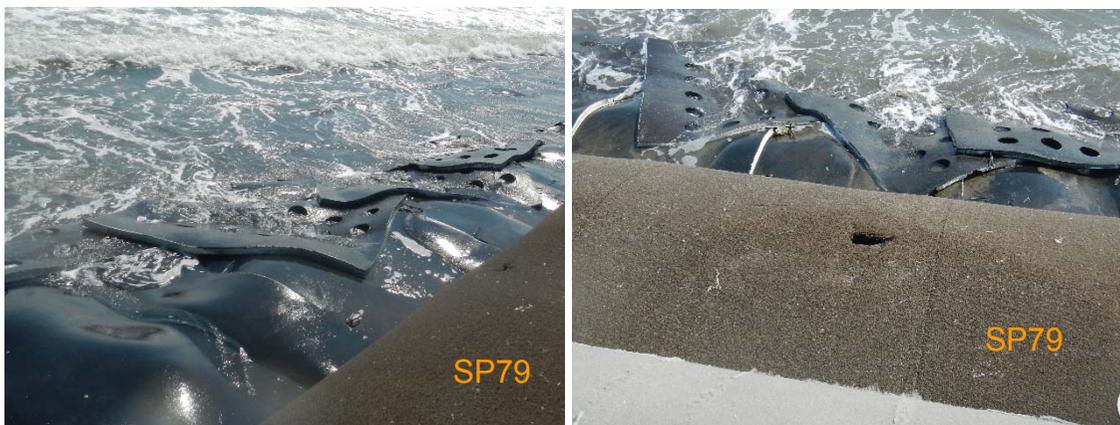
撓み込ませなしのAsマット(広範囲に変状)

- ・アスファルトマットの撓み込ませを実施した箇所でも、一部、アスファルトマットの変状(番線飛び出し・めくれ)が生じている。
- ・しかし、北端のSP78、79で生じたような、広範囲での変状は生じていない。
- ・以上のことから、アスファルトマットの先端撓み込ませは、完全にアスファルトマットの変状を防げるものではないが、変状をある程度減らすことができると考えられる。

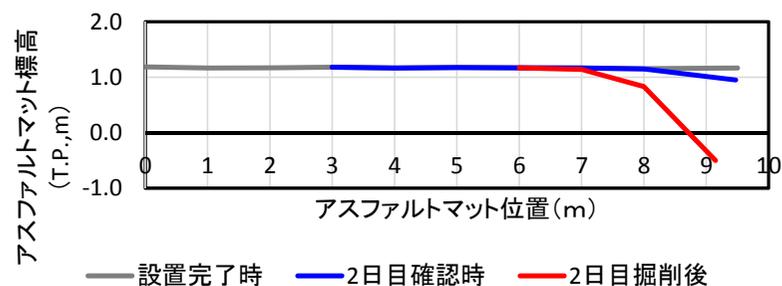
計測結果

- ・アスファルトマットを掘り込ませて施工可能かどうかを確認するために、現地試験を実施した。
- ・その結果、T.P.-0.5m(設置時より1.5m)掘り込ませができることを確認した。また、掘削能力の高い重機を用いれば、T.P.-1m(設置時より2.0m)まで掘り込ませが可能と考えられた。

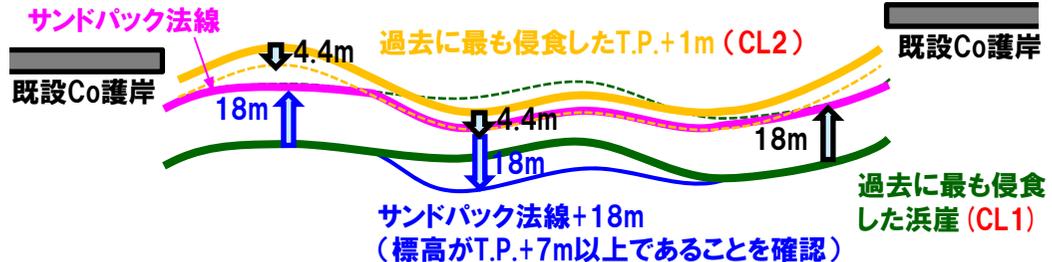
<ul style="list-style-type: none"> ■ 海側に張り出している区間については埋設護岸の変状が生じやすかった。 ■ 施工時に十分な浜幅があっても短期間で浜幅が少なく、変状が生じた。
<p>■ H26ステップアップ案</p> <ul style="list-style-type: none"> ・弱点となる急な角部がない、滑らかな法線とする。 ・法線は、従来(H25大炊田海岸埋設護岸)と同様に、CL1から海側に18m以上、CL2から陸側に4.4m以上いずれも確保した位置に設置する。 ・上記を満たすことができない場合は、サンドバックの安定性を確保するために、CL2から陸側に4.4mの位置を法線とする。ただし、この場合においてもサンドバック法線から18mの位置の砂丘の高さがT.P.+7m以上であることを確認する。 ・海側に極力張り出さず、既設Co護岸よりも海側には設置しない。

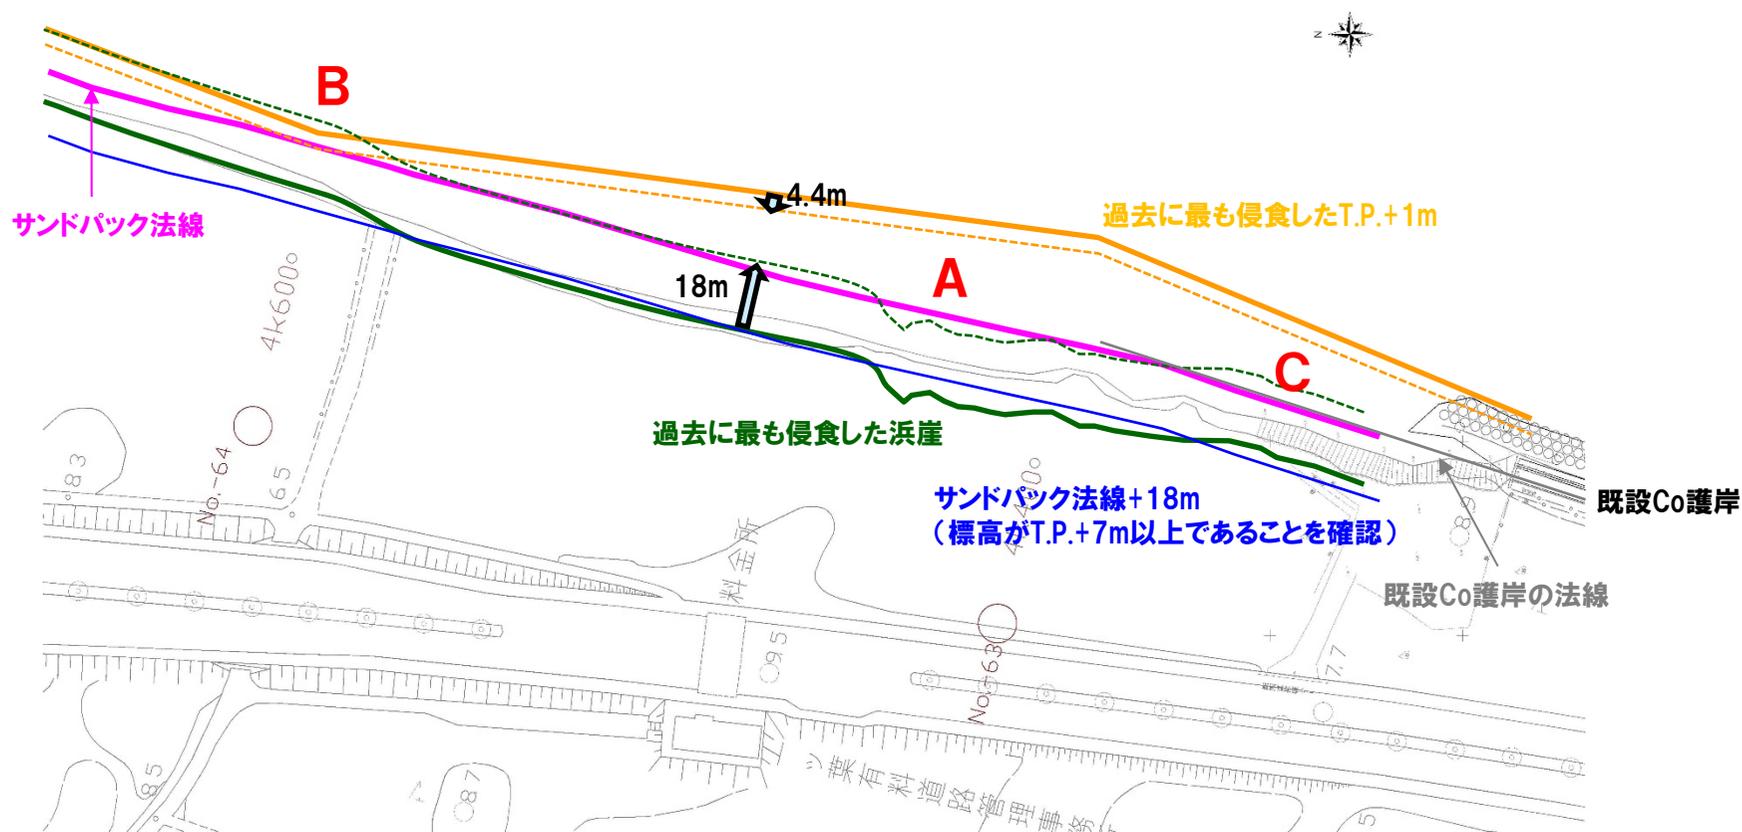
<ul style="list-style-type: none"> ■ 大炊田での変状を考慮し、弱点となる角部のない滑らかな法線とする。 ■ 極力海側に張り出さず、既設Co護岸よりも海側に張り出さない位置とする。 	<ul style="list-style-type: none"> ■ 既設Co護岸よりも海側に張り出すとサンドバック、アスファルトマット等に変状が生じやすい。 ■ サンドバックの前に砂浜が確保されている区間では、サンドバック、アスファルトマット等の変状は生じていない。

- A: 「急な角部がない、滑らかな法線とする」により設定
- B: 「過去に最も侵食したT.P.+1mから陸側に4.4m以上」により設定
- C: 「海側に極力張り出さず、既設Co護岸よりも海側には設置しない」により設定
