宮崎海岸侵食対策検討委員会 第6回効果検証分科会

平成28年度に実施した調査結果に基づく効果検証

国土交通省・宮崎県

平成29年 8月30日

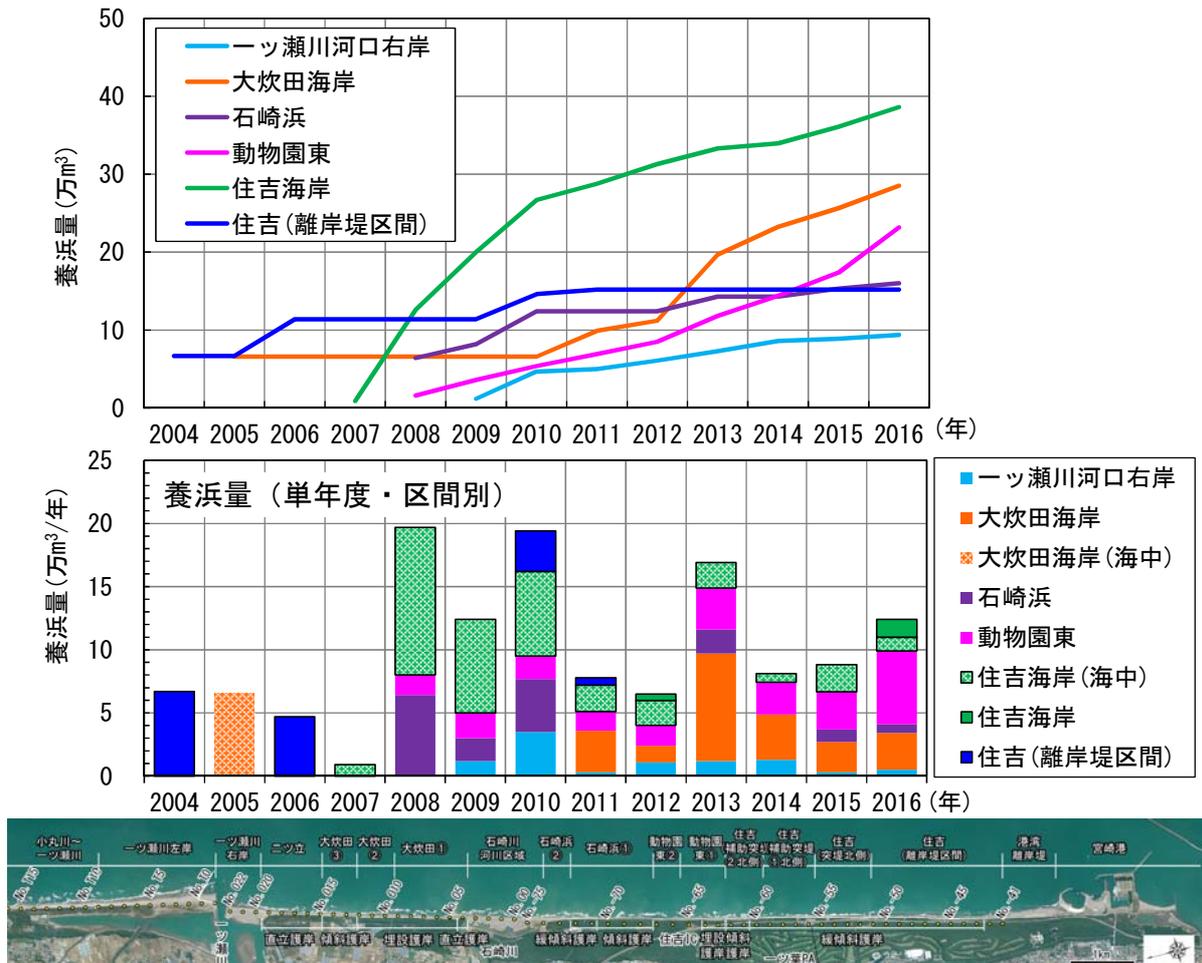
図－ 1.1 近年の養浜実績

- これまでの養浜実績によると、2011(H23)以降、石崎浜への養浜が少なくなっていることが、要処置と判断された石崎浜より南側のブロックの減少の要因のひとつとして考えられる。

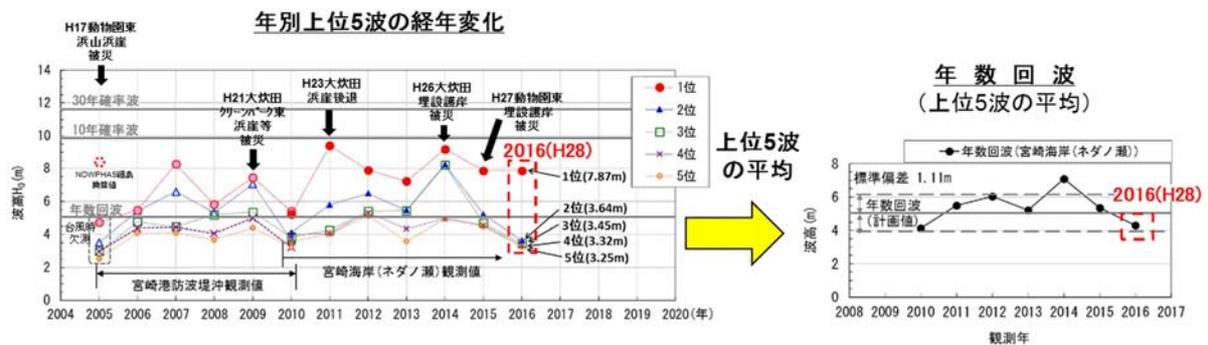
図- 3.1 高波浪来襲状況

- 来襲した高波浪が、突堤や埋設護岸等の安定性の設計に用いている計画値を超えていないか確認した結果、2016(H28)年に来襲した高波浪の上位5波でみると、過去11年間と比較して同程度であった。

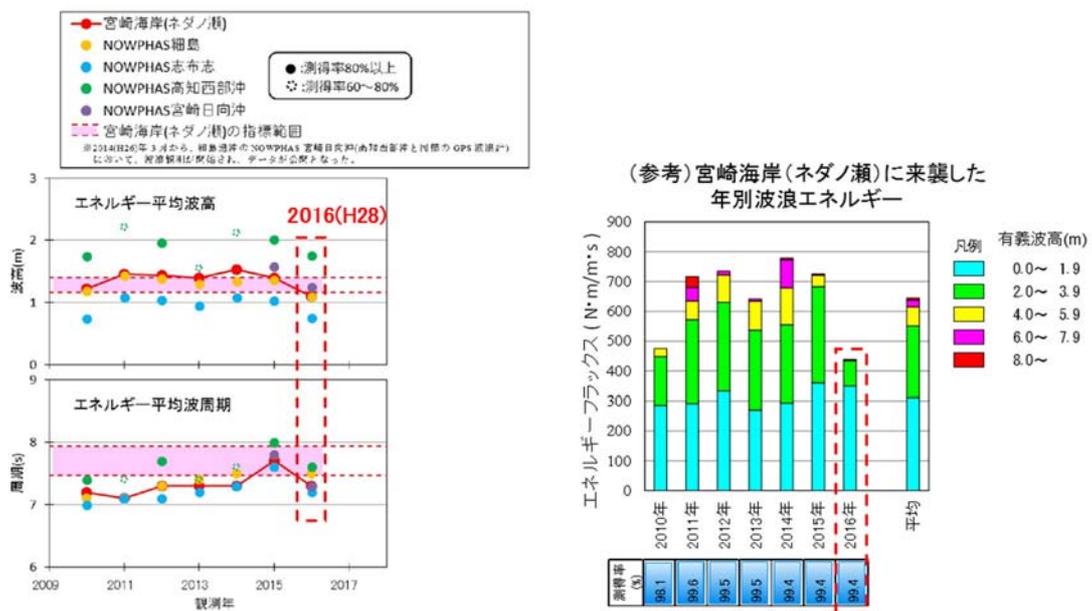
図- 3.2 エネルギー平均波及び年別波浪エネルギーの経年変化

- 地形変化が生じる要因となる土砂を動かす波の強さ（エネルギー）が、計画で想定している範囲を超えていないか確認した結果、2016(H28)年に来襲した通年の波浪を平均的にみると、波高は小さく、周期は短かった。
- また、2016(H28)年の1年間に来襲した波浪エネルギーは、2010(H22)年以降、最も小さかった

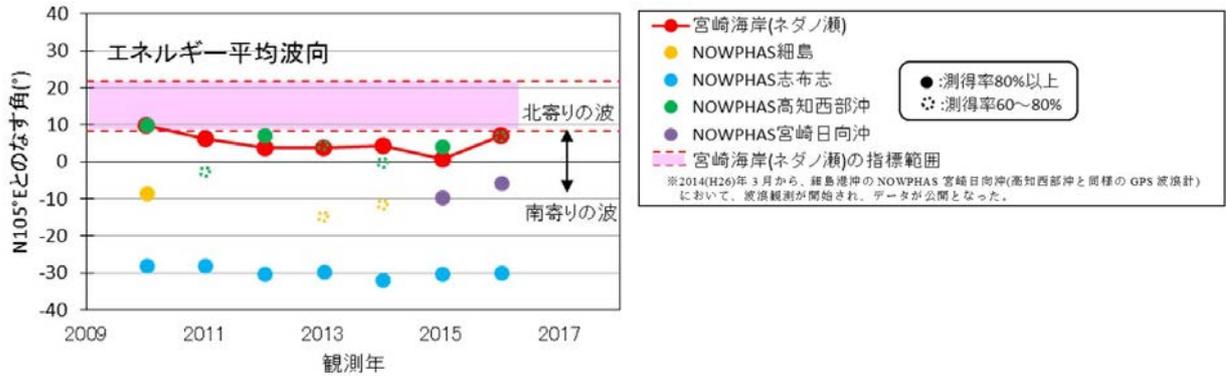
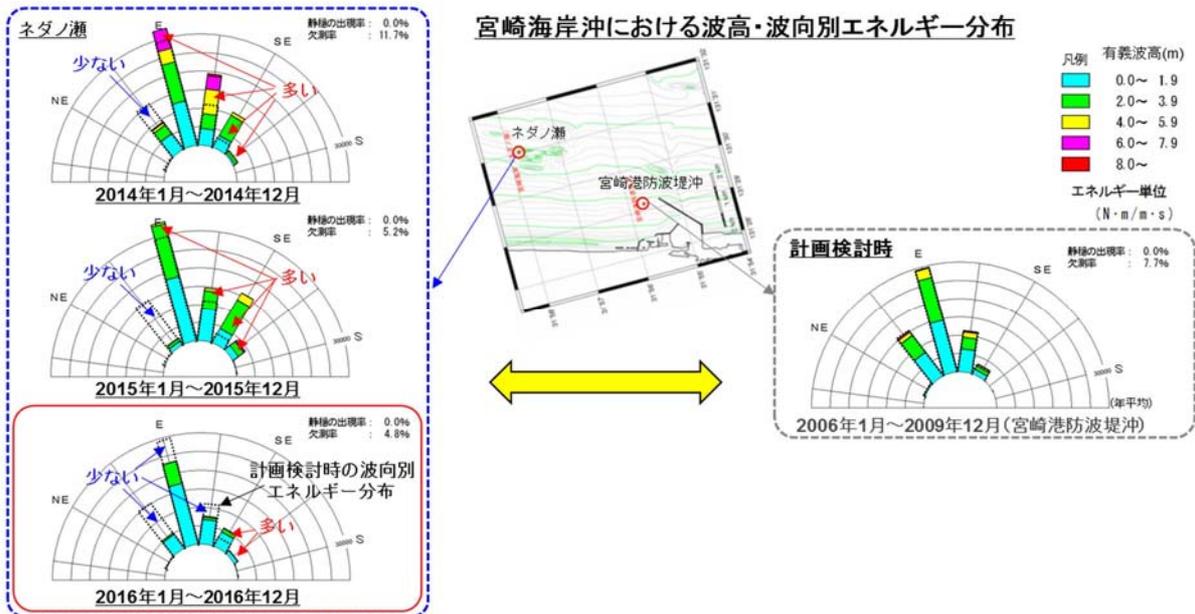
図－ 3.3 宮崎海岸および近隣のエネルギー平均波向の経年変化

- 地形変化が生じる要因となる土砂を動かす波の向きが、計画で想定している傾向と異なっていないか確認した結果、2016(H28)年は、これまでどおり、やや北側（E方向）からの波が主であることは変わらない。
- ただし、計画検討時に比べて、北側（ENE～E方向）からの波の来襲エネルギーが少なく、南側（SE～SSE方向）からが多くなっている。

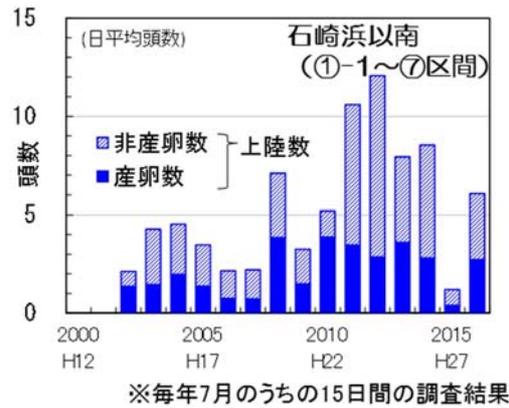
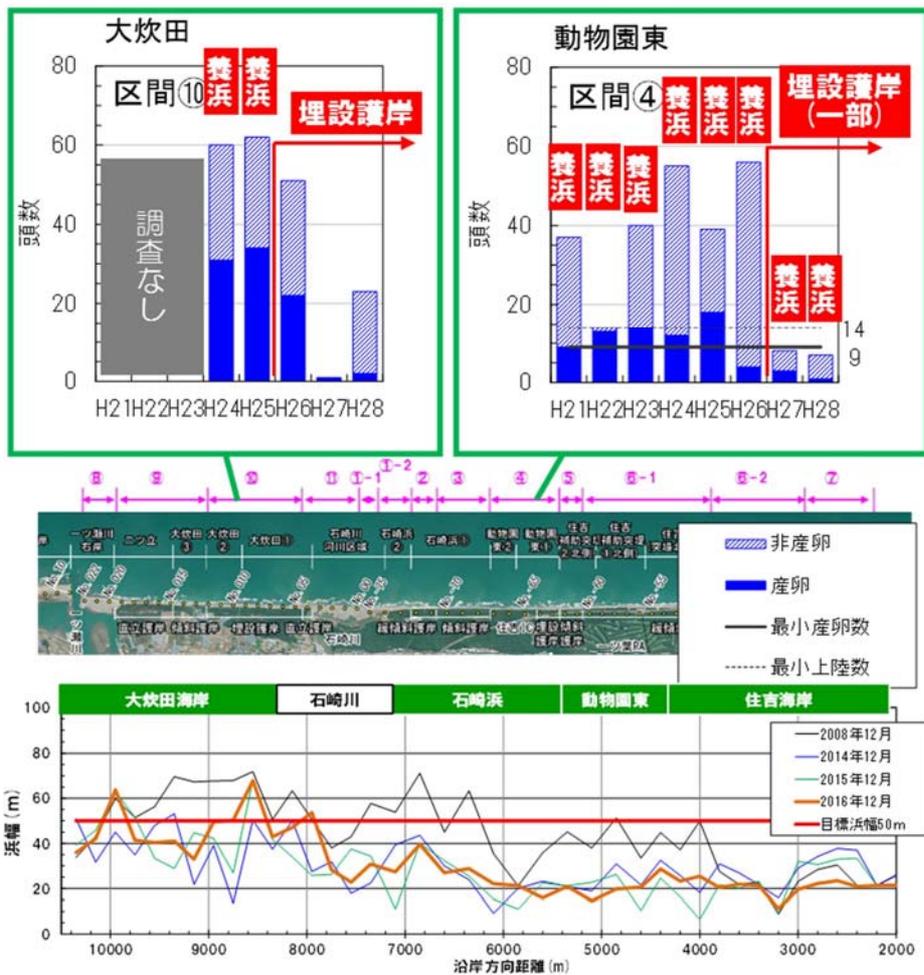
図一 3.8 アカウミガメの上陸・産卵状況

- アカウミガメの上陸・産卵状況について、大炊田は上陸は回復傾向にあるが産卵は回復傾向が見られない。浜幅は回復傾向にあることから産卵が回復していないことは浜幅以外の要因があることが推定される。
- 動物園東は上陸・産卵ともに回復が見られない。浜幅が狭いことや埋設護岸の工事実施が上陸・産卵に影響している可能性がある。

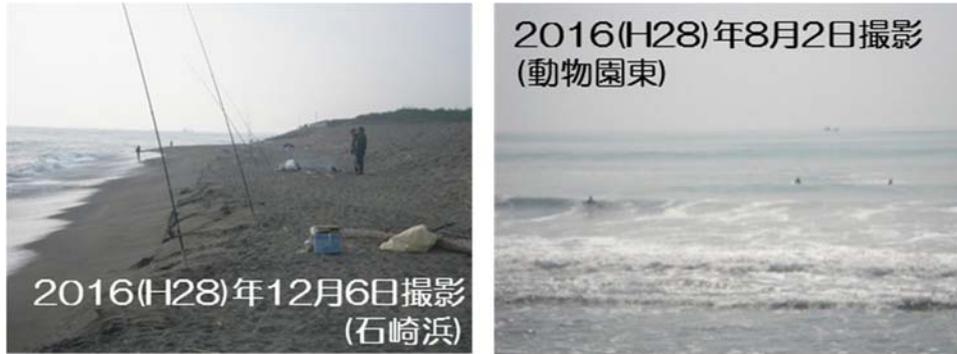
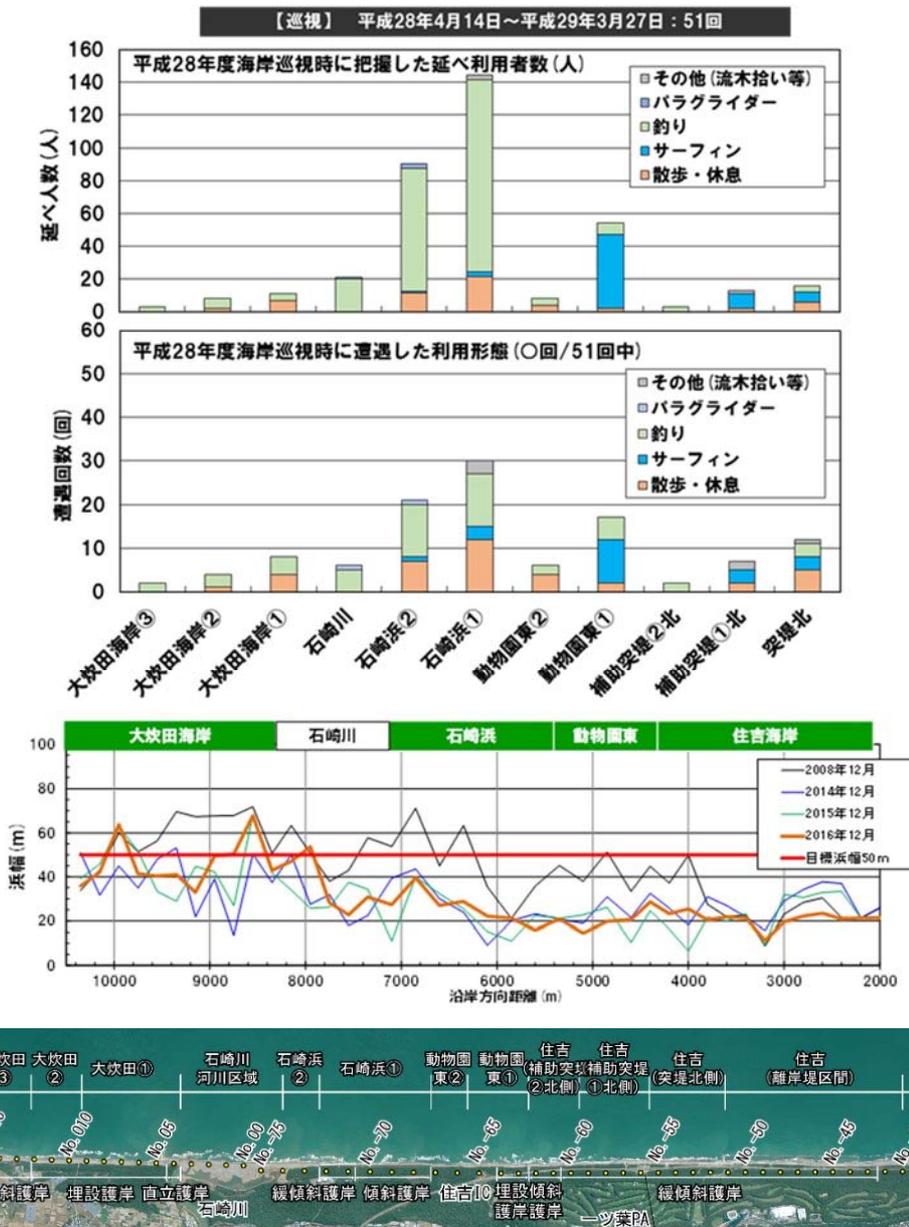
図一 3.9 海岸巡視による利用者調査

- 2016(H28)年 4 月～2017(H29)年 3 月の目視による調査結果より、石崎浜(釣り)および動物園東(サーフィン)の利用者が多いことが分かった。
