# 第24回宮崎海岸市民談義所

国土交通省 宮崎河川国道事務所

## 5. 第11回技術分科会の結果報告(変状とその原因について)

# (1) 埋設護岸の変状と検討経緯

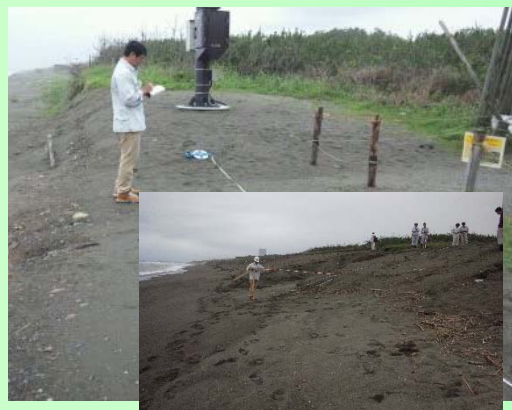
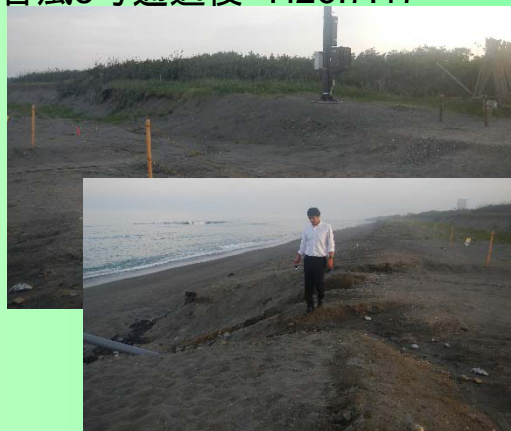
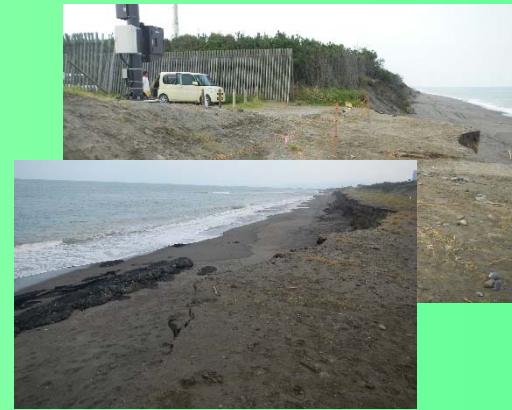
養浜のみ(動物園東)

養浜のみ設置した動物園東では、台風8号、12号、11号の通過により、その都度、背後の浜崖を守っているものの、養浜土砂の流出は生じている。一方、養浜+埋設護岸を設置した大炊田海岸では、台風の通過による浜崖付近の養浜に目立った変化は見られない。

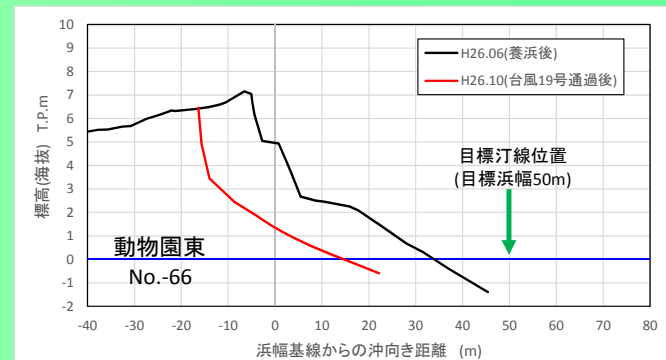
地形変化 (H26.6～H26.10)

養浜のみ設置した動物園東では、台風18号、19号により養浜土砂はほぼすべて流出し、浜崖の後退が生じた。一方、養浜+埋設護岸を設置した大炊田海岸では、台風の通過によりサンドパットの露出や一部変状、マットのめくれ等も生じたが、浜崖の後退は生じていない。

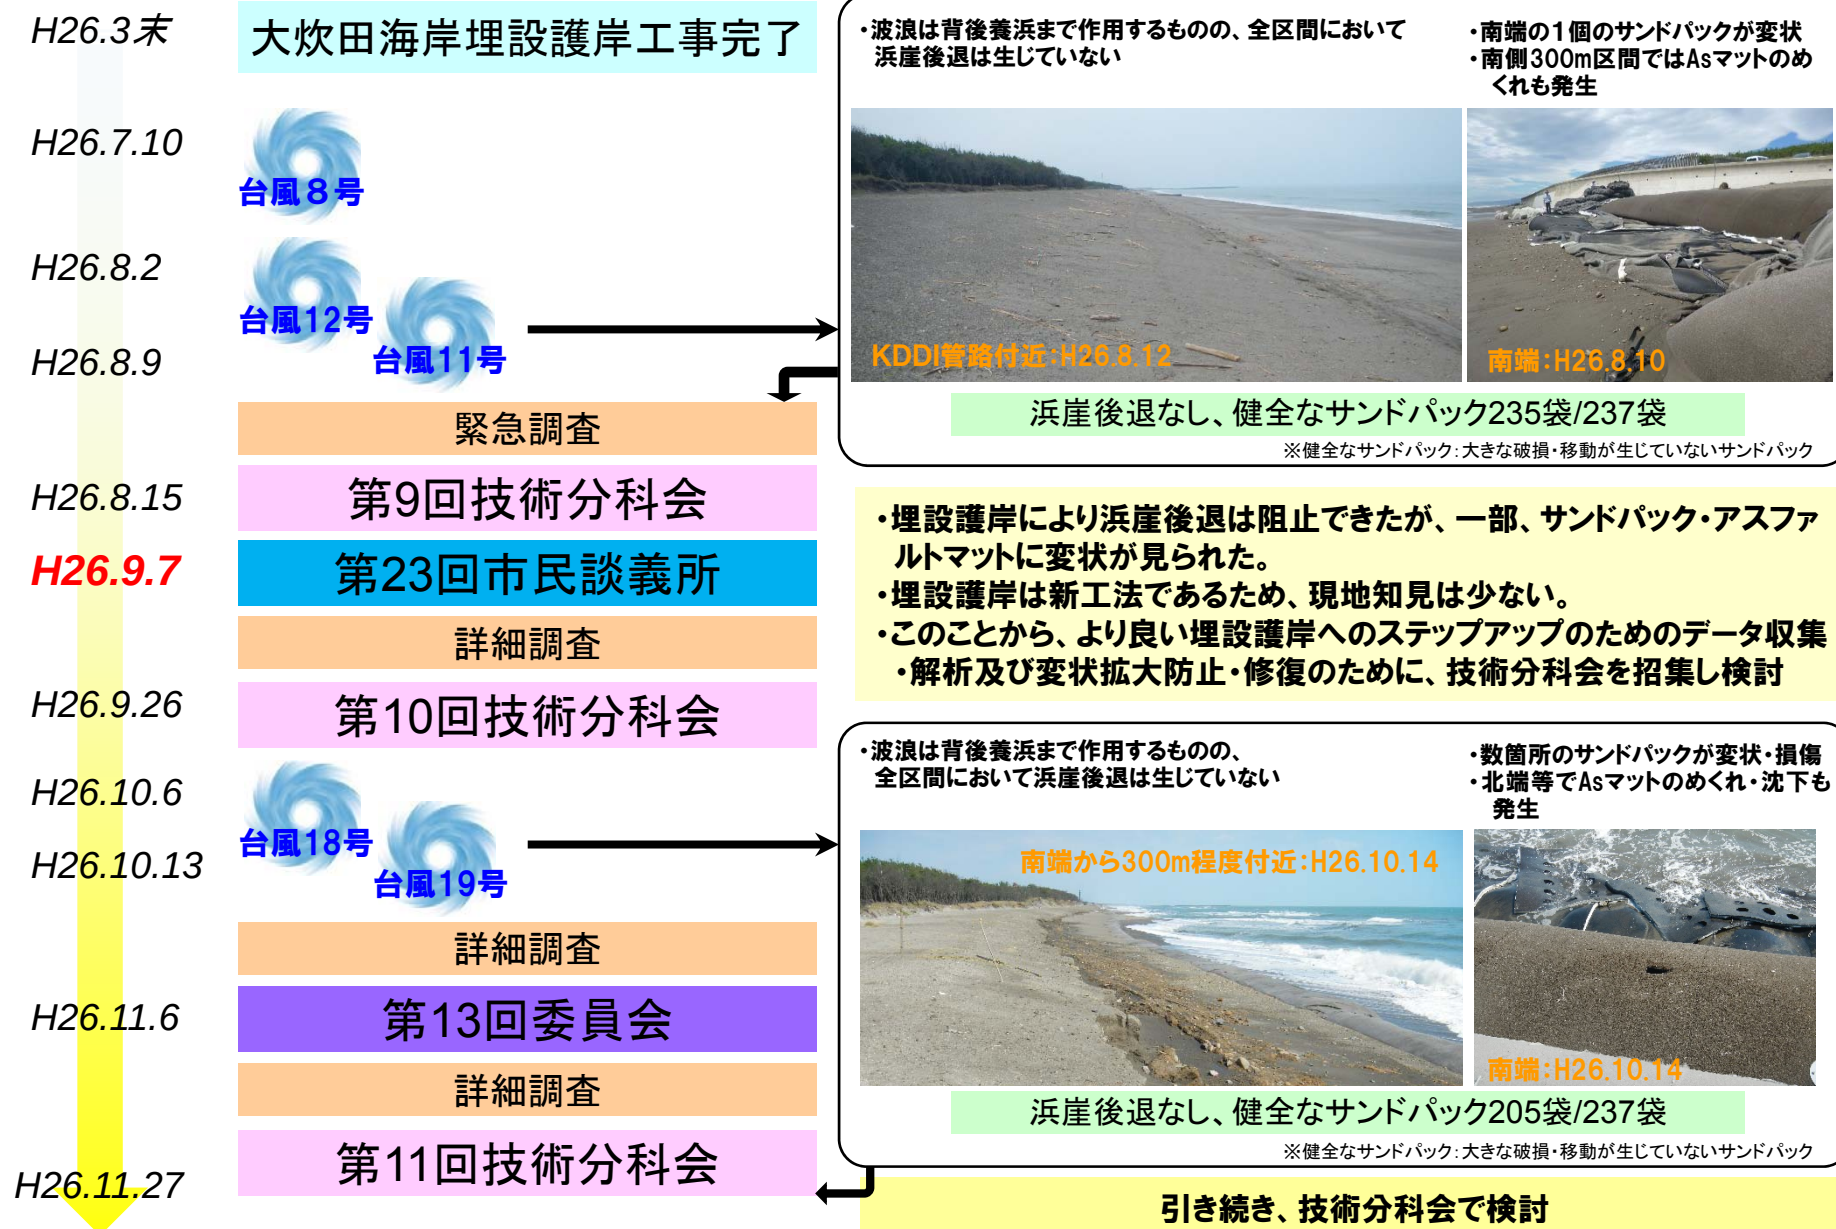
- ・平成26年10月14日に、南部(サンドバックSP16～20)にアスファルトマットのめくれ・ちぎれ・番線の飛び出しが確認された。また、北端でもアスファルトマットのめくれ・ちぎれ・番線の飛び出しが確認されるとともに、広範囲でアスファルトマットの不等沈下が確認された。
- ・また、SP14付近で下段海側サンドバックの変形が見られるとともに、上段サンドバックも追随するように変形した。
- ・10月16日には、サンドバックSP62・63において下段海側サンドバックの大きな変形が生じるとともに、上段サンドバックも追随するように変形した。さらに背後養浜盛土では、クラックが確認され、凹んでいた。
- ・さらに、10月27日には、サンドバックSP10～18(計9袋)において、下段海側サンドバックの沈下(もしくは中詰め砂の流出)、上段サンドバックの海側への転倒・変形(計9袋)が生じるとともに、下段陸側サンドバックにも5袋(SP11,13,14,16,17)に変状が生じている。
- ・ただし、上記変状区間を含む埋設護岸設置の全区間(L=1580m)において浜崖後退が生じた箇所はなく、埋設護岸の機能は満たしていた。

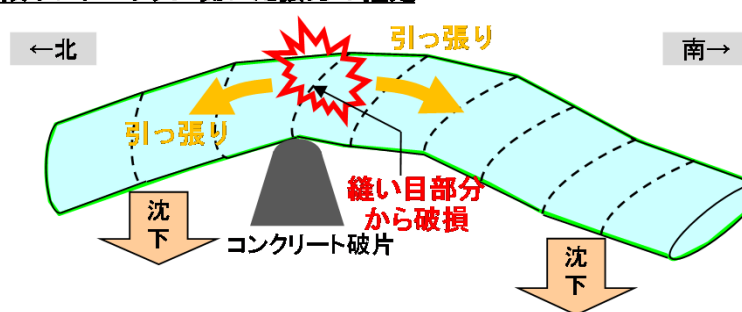
## 下段サンドバックに働いた張力の推定

- コンクリート破片の頂上部(コンクリート破片a等)の箇所周辺で縫製部の損傷が確認されていることを踏まえると、コンクリート破片周辺の下段サンドバック袋材には大きな張力が作用し、破損・中詰め砂が流出したことが考えられる

- ・沿岸漂砂の不均衡やコンクリート護岸による漂砂阻害等の複合的要因により、サンドバック前面海域が侵食。
- ・アスファルトマット、サンドバックが全体的に沈下したが、マット下にコンクリート破片等があったため、不等沈下が顕著となり、サンドバック袋材の強度を上回る張力が袋材にかかったことにより、袋材が損傷したと考えられる。

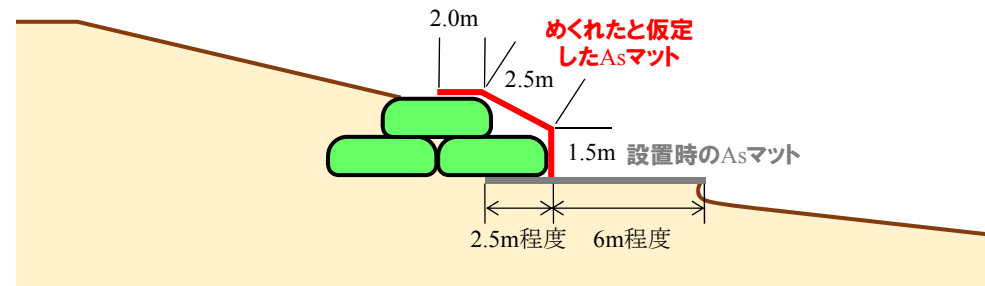
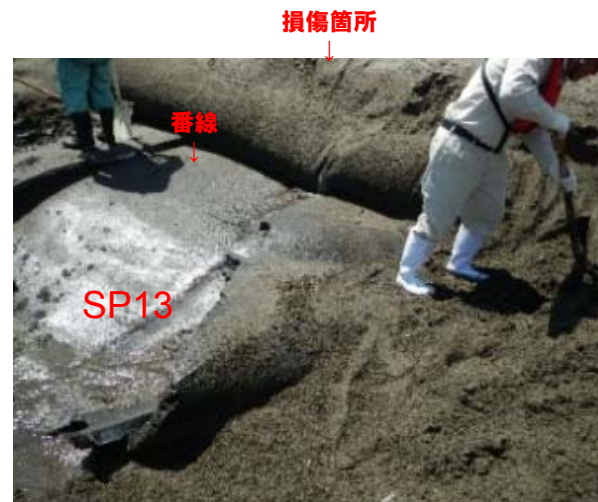
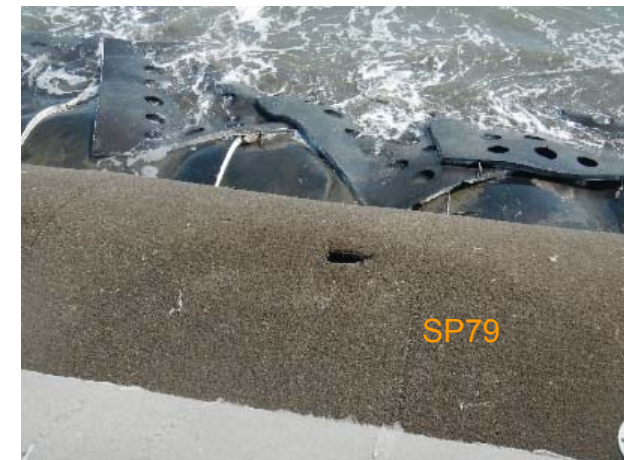
## ②摩耗や穴が開いたサンドバック b)変状原因

- ・アスファルトマットのめくれが繰り返し生じる  
ことにより、マットの一部は破断し、マット内  
の番線(φ6mm)が飛び出した。この飛び出  
した番線がサンドバックに突き刺さり、サン  
ドバックを損傷した可能性が考えられる。

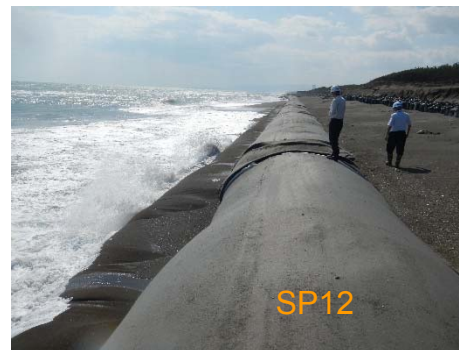
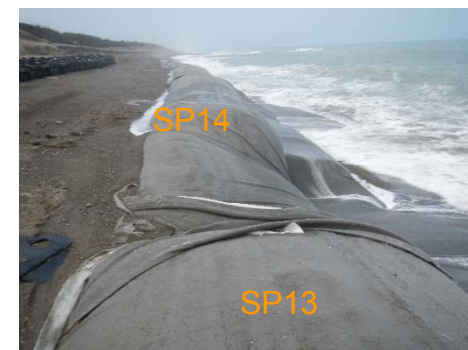
## ③中詰め砂の流出や転落が生じたサンドバック a)変状(1/2)

- ・南側のSP10～18では、台風19号通過後には下段海側サンドバックの変状が見られたが、上段サンドバックの天端高は概ね維持されていた。
- ・しかし、前面に砂がなく、波が直接サンドバックに打ちつける状態が継続して変状が進行した。
- ・SP10～18では下段海側サンドバックの沈下、上段サンドバックの転倒、下段陸側サンドバックの露出・変形が生じている。

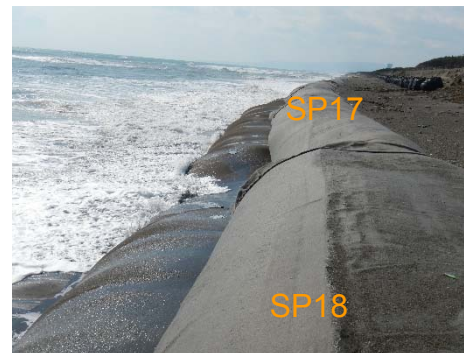
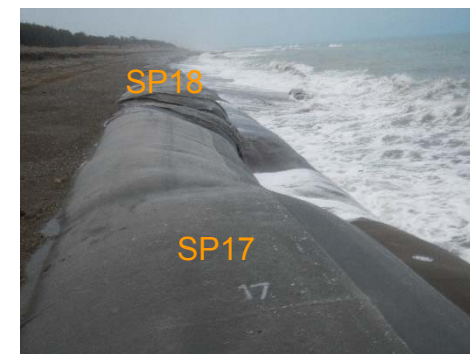
## ③中詰め砂の流出や転落が生じたサンドバック a)変状(2/2)

- ・南側のSP10～18では、台風19号通過後には下段海側サンドバックの変状が見られたが、上段サンドバックの天端高は概ね維持されていた。
- ・しかし、前面に砂がなく、波が直接サンドバックに打ちつける状態が継続して変状が進行した。
- ・SP10～18では下段海側サンドバックの沈下、上段サンドバックの転倒、下段陸側サンドバックの露出・変形が生じている。

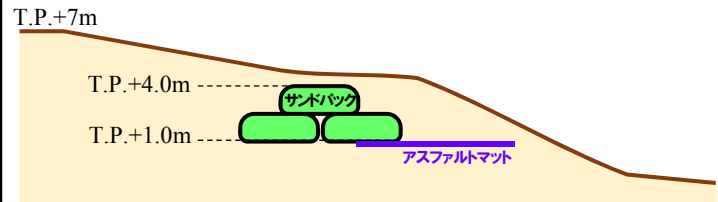
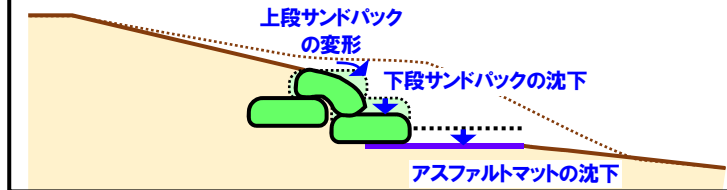
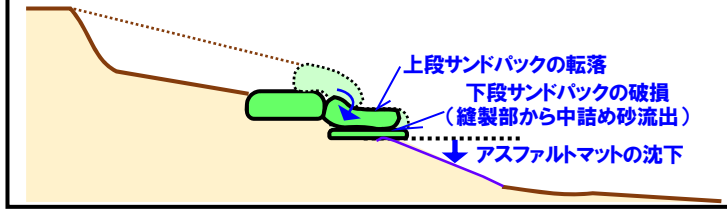
## 推定メカニズムのイメージ

①変状前(サンドバック, アスファルトマットは埋設)

②急激な侵食によりアスファルトマットが沈下  
上載のサンドバックも追隨して沈下

③サンドバック一袋において沈下の程度が異なる場合には  
一部に張力が集中し、さらに、上段サンドバックが転落

- ・アスファルトマットの沈下により、下段海側サンドバックも沈下した。
- ・下段海側サンドバックが沈下したことにより、上段サンドバックも追隨して沈下した。
- ・沈下の過程において、ひとつのサンドバックにおいて、沈下の程度が異なる場合には一部の箇所には張力が集中し、サンドバックの縫製部での破れや充填口結束のほどけにより中詰め材が流出すると考えられる。
- ・SP11では、下段海側SP、上段SPの中詰め材の砂が流出したが、充填口の位置は沿岸方向に直線上に並んでおらず、サンドバック袋体にねじれが生じたことが推察される。
- ・一方、SP9、10、12は、中詰め材の大きな流出は生じていない。充填口の位置をみると当初設置位置からの移動は見られるが、沿岸方向にほぼ直線状にあり、ねじれが比較的少ないと考えられる。

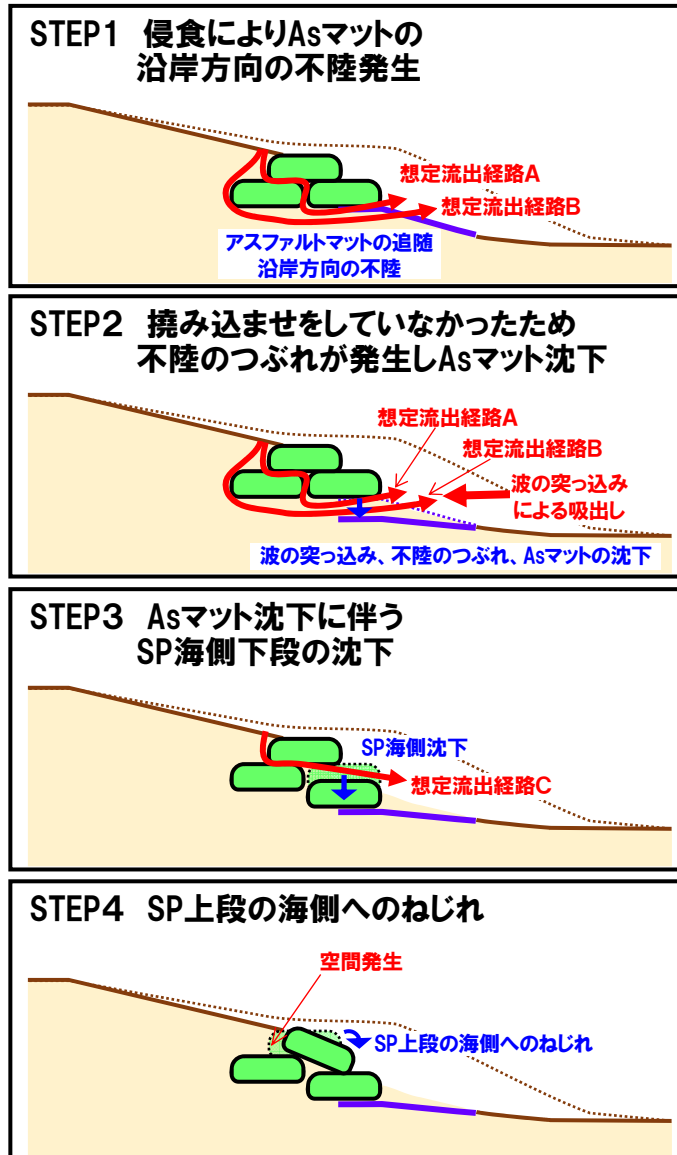
## ■当初推定した原因

## ④沈下や背後養浜に凹みができたサンドバック b)変状原因(1/2)

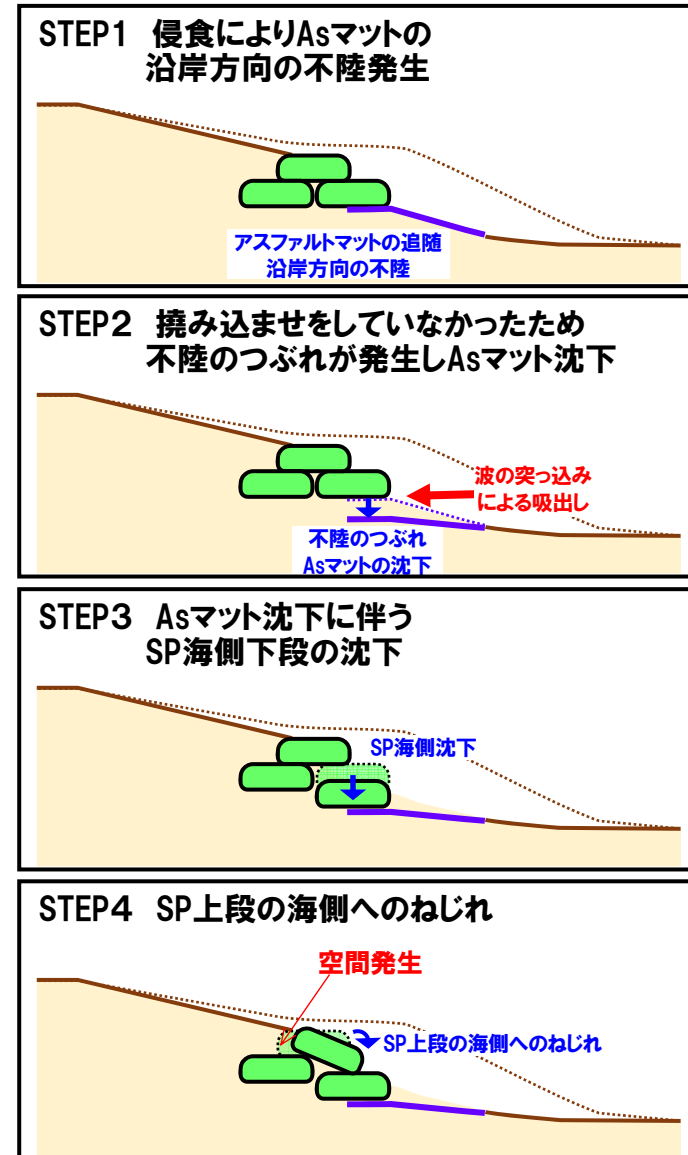
## ■調査結果に基づく原因の推定

- ・上段SPは海側にねじれているため、その陸側に空間は発生する。クラックもSPに沿うように発生している。

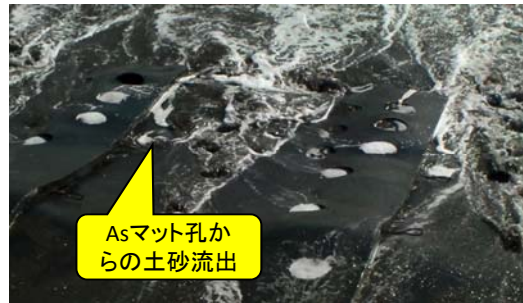
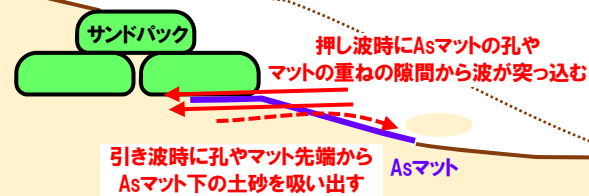
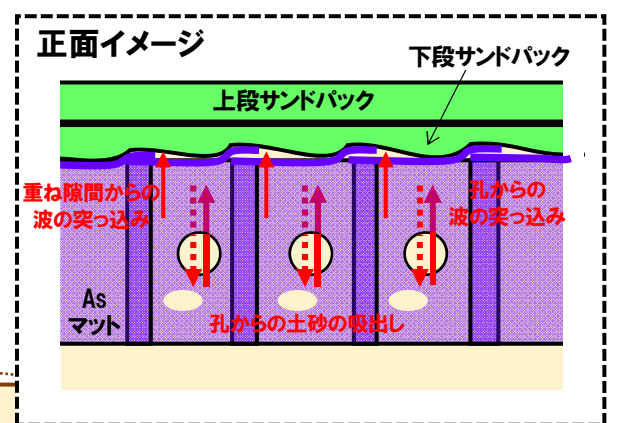
■アスファルトマットの沈下(STEP2)

STEP2-1 Asマットの孔やマットの重ねの隙間より波が突っ込み、引き波時に、孔から土砂を吸い出すことにより不陸が発生

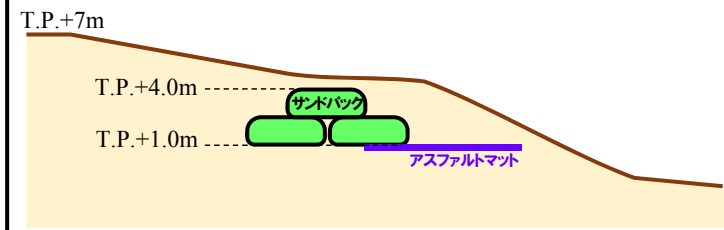
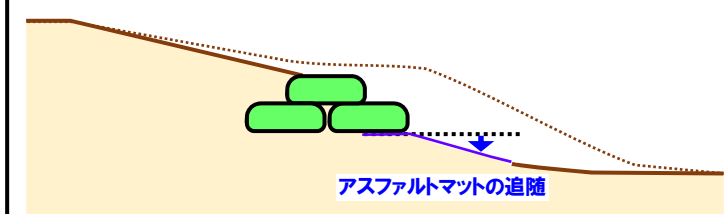
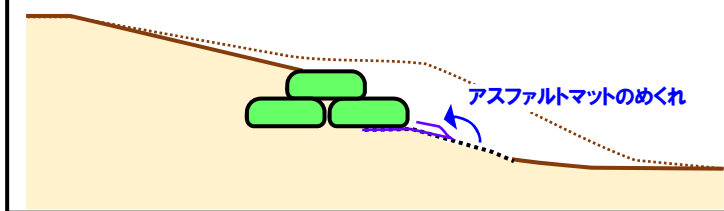
## 推定メカニズムのイメージ

①変状前(サンドバック, アスファルトマットは埋設)

②侵食により前面地盤が低下  
アスファルトマットも追隨して低下

③戻り流れや重複波によりアスファルトマットが不安定化し、高波浪によりめくられるように変形

・沿岸漂砂の不均衡によるサンドバック前面海域の侵食が生じるとともに、重複波や越波水による戻り流れと遡上流れの衝突等により、アスファルトマットが不安定となり、高波浪によりめくれたと推定される。

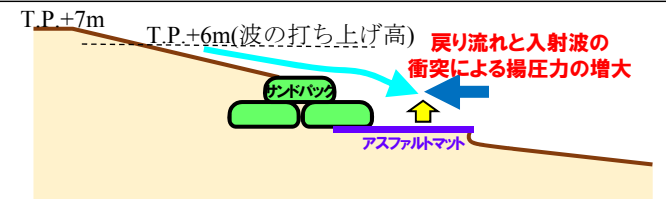
## 要因A

越波水の戻り流れと入射波の衝突によりアスファルトマット上の揚圧力が増大

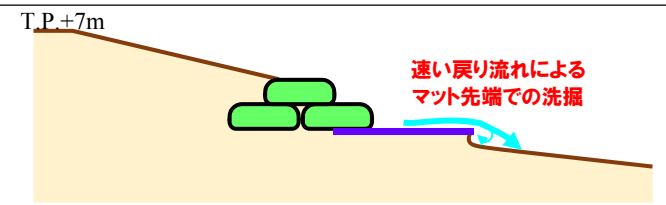
## 要因B

速い戻り流れによりアスファルトマット先端で洗掘が助長

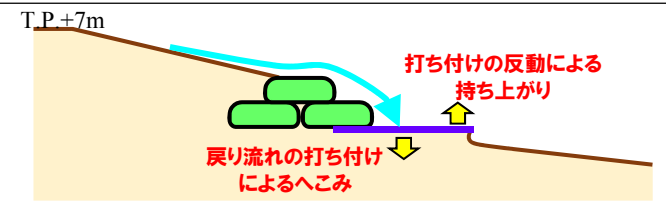
## 要因C

戻り流れの上からの打ちつけの反動によりアスファルトマットの先端が持ち上げられる
