## 第10回技術分科会開催状況及びその後の状況

## (1) 第10回技術分科会検討結果概要

# 1) サンドバックの変状原因の推定 a)南端(SP1)(1/2)

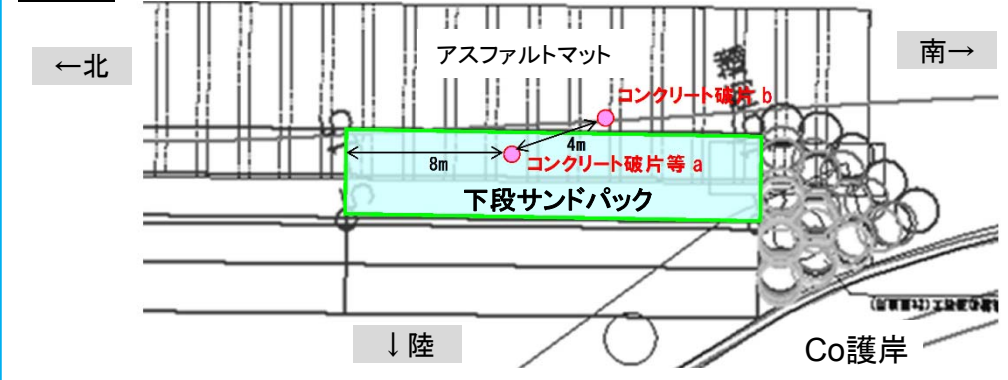
## 位置図

- ・沿岸漂砂の不均衡やコングリート護岸による漂砂阻害等の複合的要因により、サンドバック前面海域が侵食。
- ・アスファルトマット、サンドバックが全体的に沈下したが、マット下にコングリート破片等があったため、不等沈下が顕著となり、サンドバック袋材の強度を上回る張力が袋材にかかったことにより、袋材が損傷したと考えられる。
