## Ⅱ．埋設護岸の効果確認及び対応検討

国土交通省・宮崎県  
平成27年10月2日

# ① 大炊田地区【現地状況の概要】

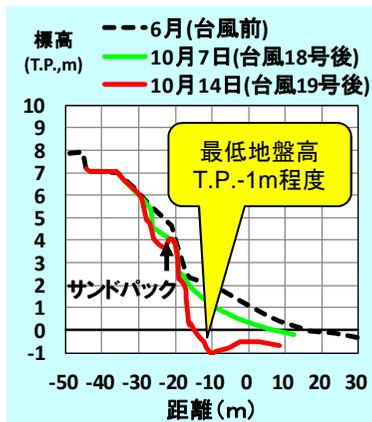
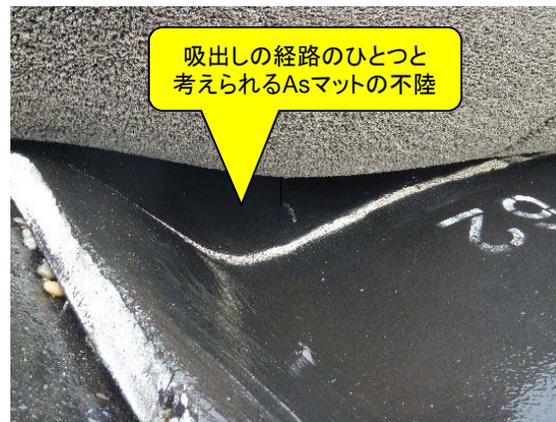
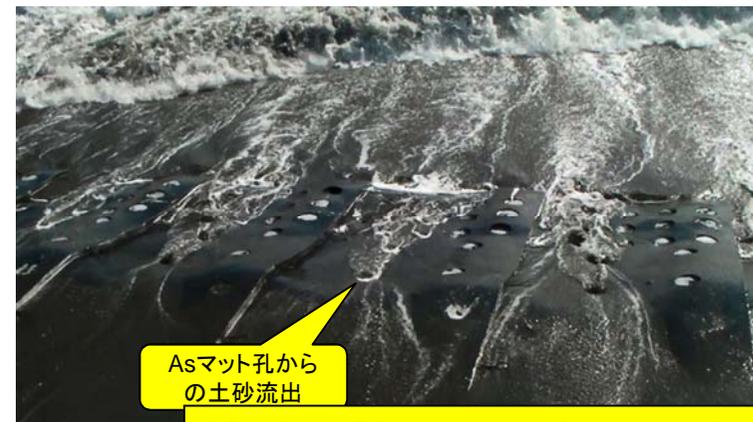
部材	対象	従来諸元	ステップアップ諸元	根拠等	備考
サンドバック	充填口	結束	結束(改良)	充填口の結束が解けて中詰材の流出が生じたため、結束方法を改良した	
アスファルトマット	張り出し部 撈み込ませ	なし	あり(2m)	現地での撈み込ませ試行により、めくれ・沈下防止の効果がある程度認められたため、撈み込ませを行う。 撈み込ませ量は、今回の最低地盤高がT.P.-1m程度であることを参考にして設定。	現地試験により、施工可能であることを確認
	厚さ	6.0cm	8.5cm	孔なしの所要厚さ8.5cm	サンドバック下の厚さは最小規格のt=5.0cm
	長さ	全長:8.5m 踏み込み:2.0m 張り出し:6.5m	全長:13.0m 踏み込み:6.5m 張り出し:6.5m	吸出しを防止するため、下段陸側サンドバック下まで踏み込むように設定。	サンドバック下は遮水シート等の材料も考えられるが、水圧変動により繰り返し力が作用し、破損することが懸念されるため、破損しにくいAsマットとする
	孔	あり	なし	孔からの土砂流出が観察されたため	先端1列のみ孔を設ける
	マット端部の処理	重ね合わせ	突合せて下部に目地マットを敷設	重ね箇所の上側マットの端部が波向と向き合う場合にめくれが生じていたため	
	補強材	番線	ガラス繊維	番線飛び出しによるサンドバックの損傷が確認されたため

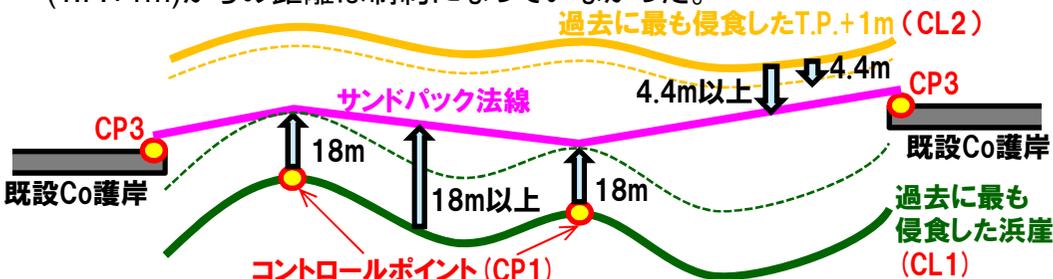
平面的な法線の考え方	ステップアップのポイント	H26台風での状況も踏まえた確認結果
<p>■ 従来(H25大炊田地区埋設護岸)</p> <ul style="list-style-type: none"> <li>・現在の砂丘を削らず、かつ、できるだけ砂浜をつぶさない。</li> <li>・法線は施工性を考慮してできるだけ直線とし、かつ、既設Co護岸よりも海側に設置する。</li> <li>・実際にはCP1(T.P.+7m)とCP3(既設Co護岸海側)により設定され、CL2(T.P.+1m)からの距離は制約になっていなかった。</li> </ul>

<ul style="list-style-type: none"> <li>■ 海側に張り出している区間については埋設護岸の変状が生じやすかった。</li> <li>■ 施工時に十分な浜幅があっても短期間で浜幅が少なく、変状が生じた。</li> </ul>
<p>■ H26ステップアップ案</p> <ul style="list-style-type: none"> <li>・弱点となる急な角部がない、滑らかな法線とする。</li> <li>・法線は、従来(H25大炊田海岸埋設護岸)と同様に、CL1から海側に18m以上、CL2から陸側に4.4m以上いずれも確保した位置に設置する。</li> <li>・上記を満たすことができない場合は、サンドバックの安定性を確保するために、CL2から陸側に4.4mの位置を法線とする。ただし、この場合においてもサンドバック法線から18mの位置の砂丘の高さがT.P.+7m以上であることを確認する。</li> <li>・海側に極力張り出さず、既設Co護岸よりも海側には設置しない。</li> </ul>

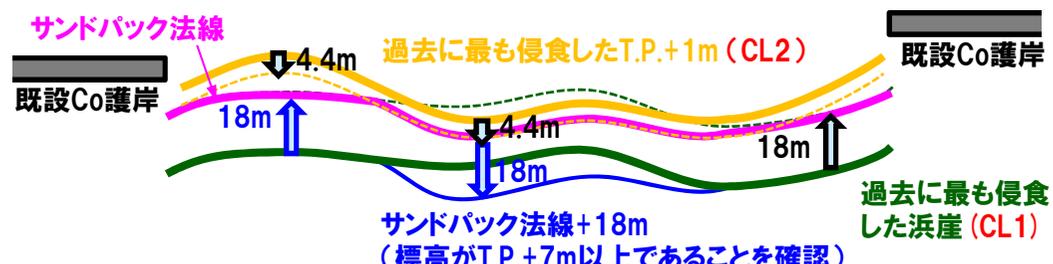
<ul style="list-style-type: none"> <li>■ 大炊田での変状を考慮し、弱点となる角部のない滑らかな法線とする。</li> <li>■ 極力海側に張り出さず、既設Co護岸よりも海側に張り出さない位置とする。</li> </ul>	<ul style="list-style-type: none"> <li>■ 既設Co護岸よりも海側に張り出すとサンドバック、アスファルトマット等に変状が生じやすい。</li> <li>■ サンドバックの前に砂浜が確保されている区間では、サンドバック、アスファルトマット等の変状は生じていない。</li> </ul>

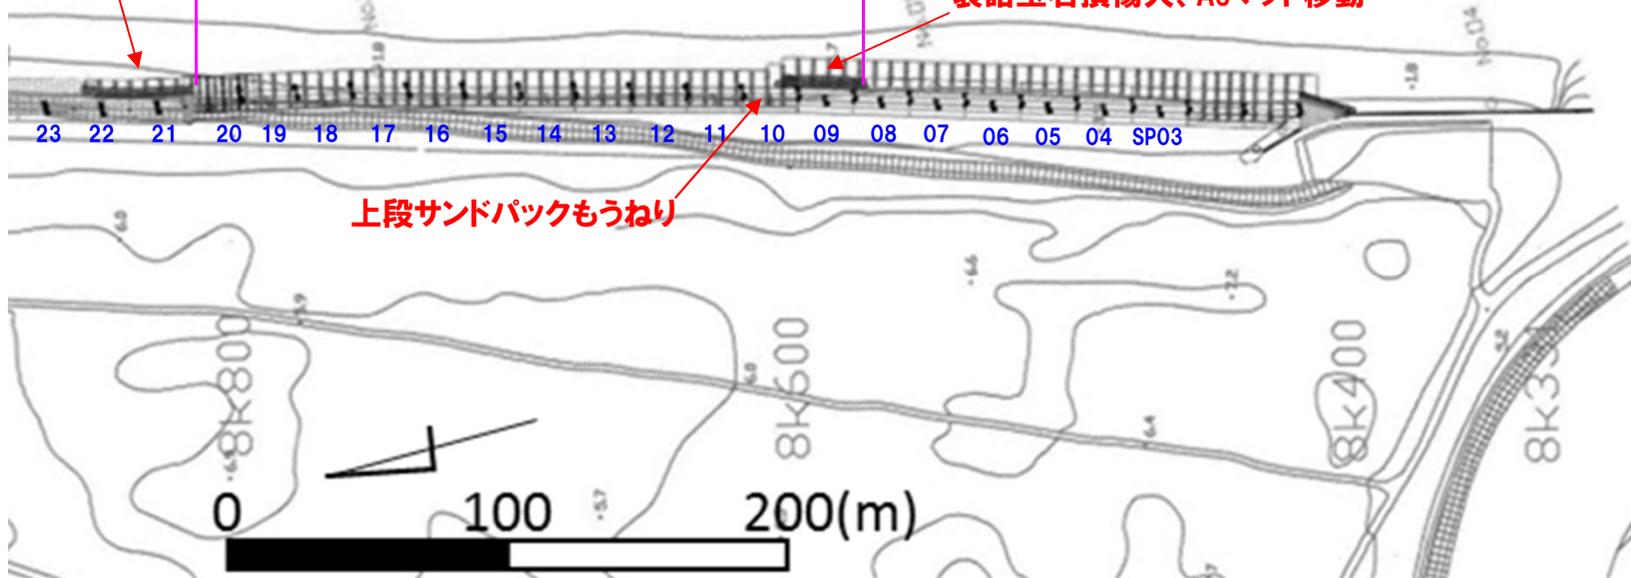
袋詰玉石損傷大

Asマットの顕著な不陸、サンドバックの波打ち発生

袋詰玉石損傷大、Asマット移動

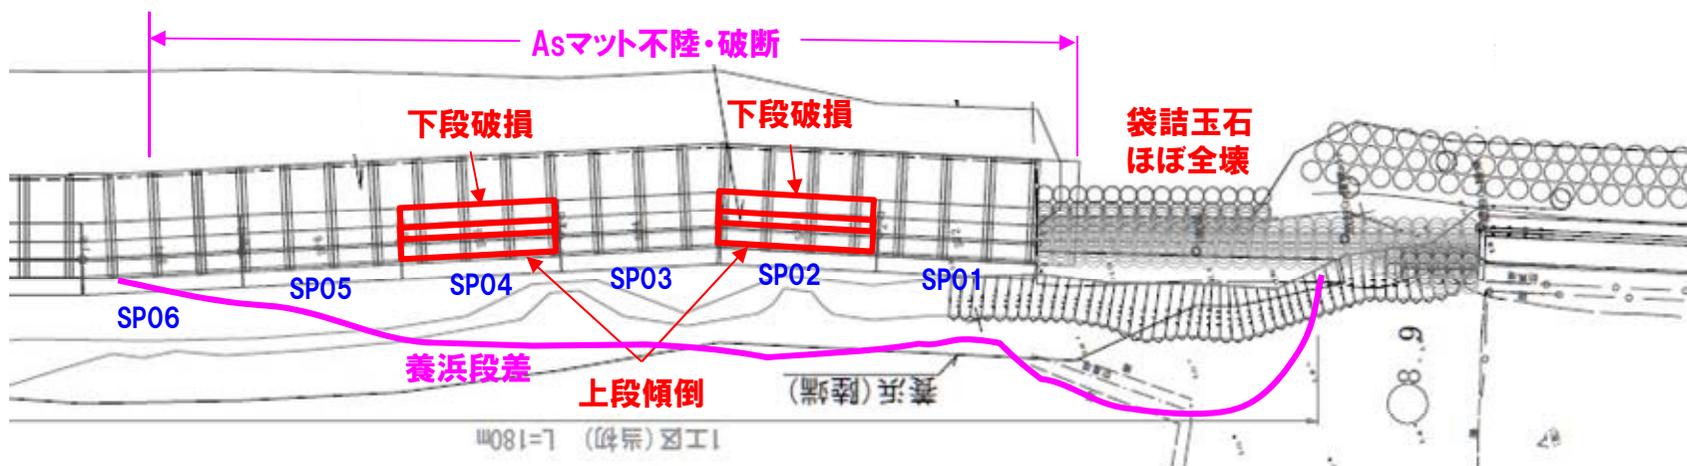
アスファルトマットの露出

下段海側サンドバックの沈下  
上段サンドバックの傾倒  
アスファルトマットの不陸

下段海側サンドバックの破損

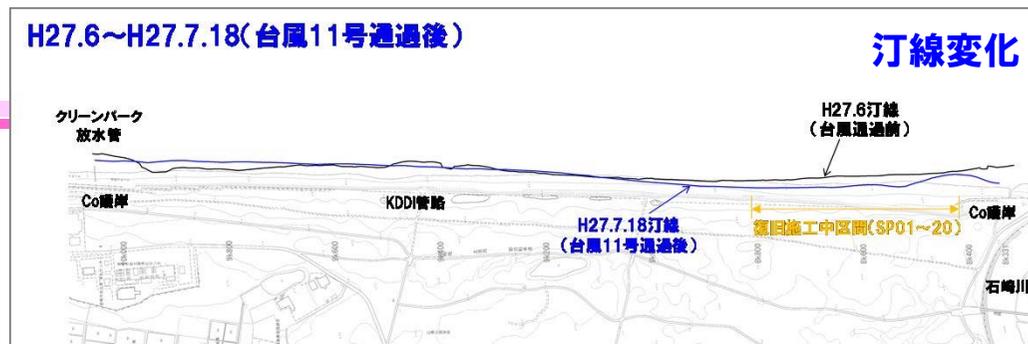
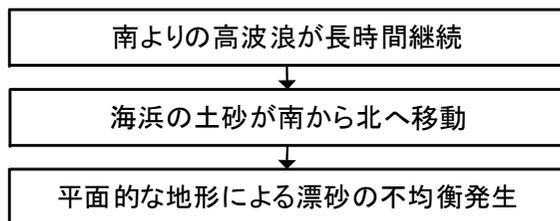
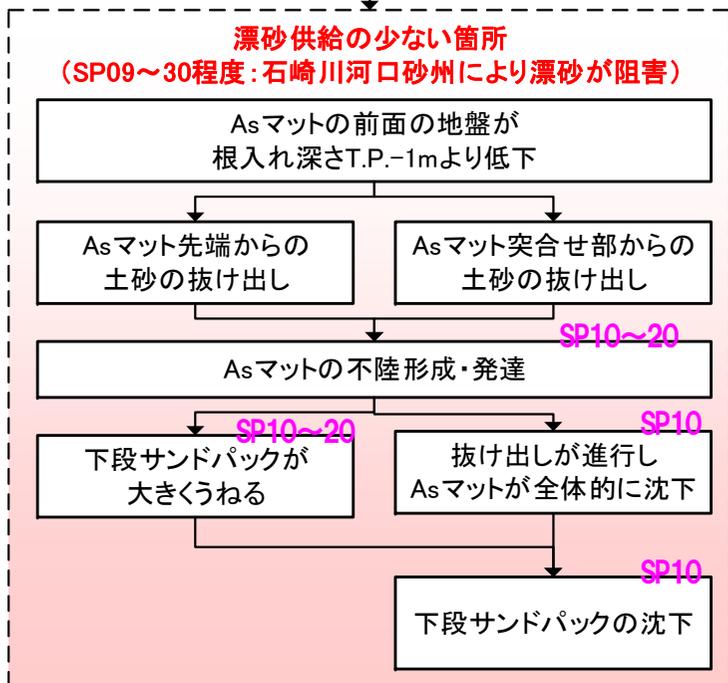
# ①大炊田地区 変状原因推定フロー

沿岸漂砂供給のある箇所 (SP30程度以北)  
変状等の不具合なし

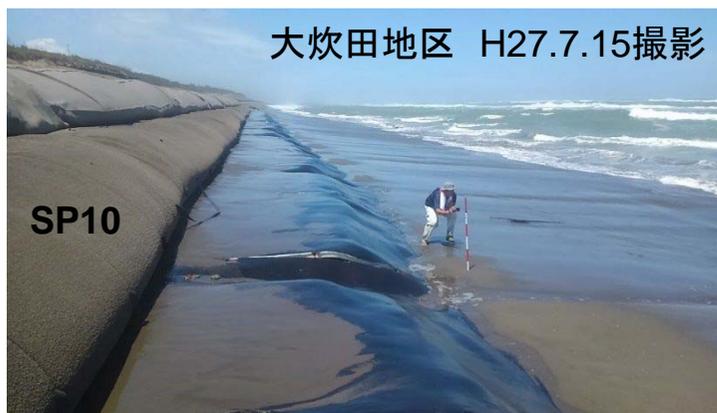
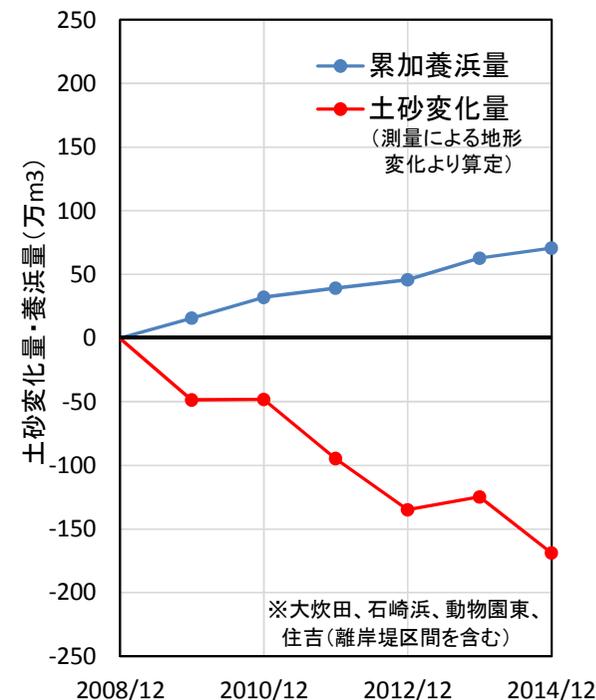
- 埋設護岸は本来、砂に埋設されており、露出した場合には、一時的にはその形状を維持できるが、露出が継続し高波浪が作用すると変状が生じる。
- サンドパックの変状が進行し、破損等により天端高の低下が生じると、背後の浜崖の後退が生じる危険性がある。
- 埋設護岸(サンドパック・アスファルトマット)の露出が生じた原因としては下記が考えられる。

- ①長期的に海岸全体の浜幅が減少
- ②南よりの高波浪が長時間継続
- ③海浜の土砂が南から北へ移動
- ④サンドパック設置地盤高(T.P.+1m)よりも侵食により地盤が低下
- ⑤サンドパック、アスファルトマットに直接波が作用し、変状が発生

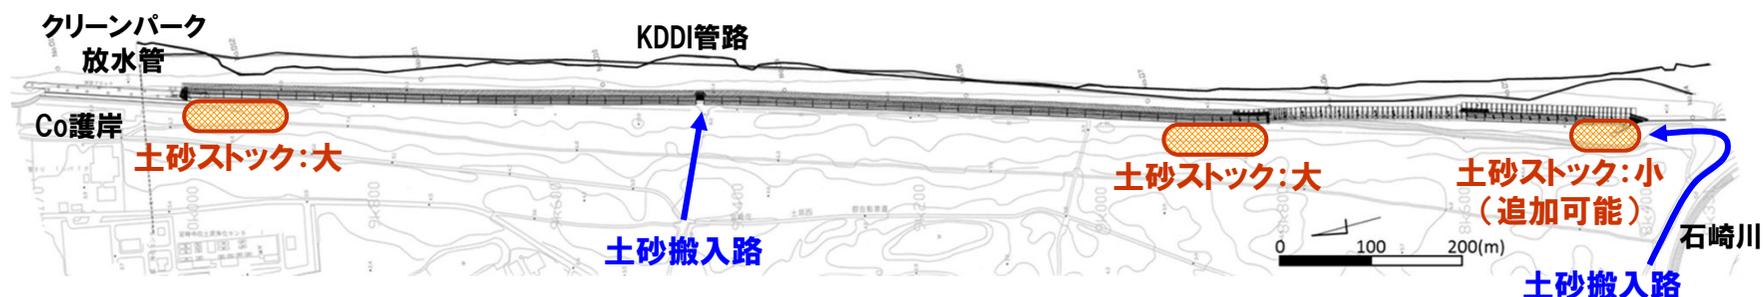
#### 大炊田地区

- サンドバック、洗掘防止工は、露出していなければ変状することはないため、原則、露出しないように土砂で埋設する。今回の台風では最大5m程度の侵食が生じたことを参考に、洗掘防止工の先端水深T.P.-1mに対して5mの土被り(T.P.-1m+5m=T.P.+4m)を基本形とする。
- 今回台風では、動物園東地区の南端では3.2万m<sup>3</sup>、石崎浜では1.3万m<sup>3</sup>の土砂が流出した。この土砂量を参考に、1~3万m<sup>3</sup>程度以上の土砂をストックすることとする。
- 投入箇所は侵食の可能性が高く、ダンプによる土砂投入路の確保が困難な箇所とする。

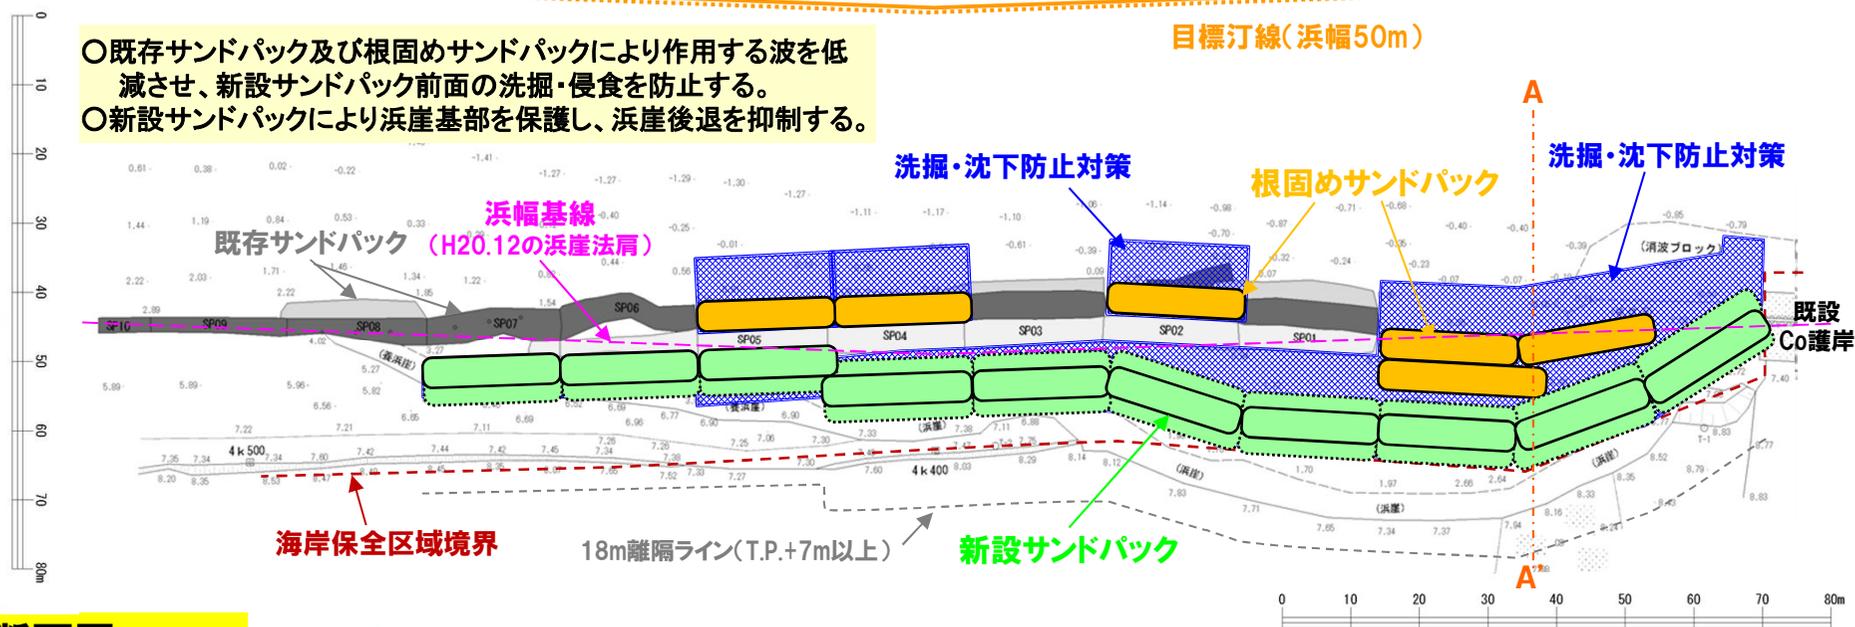
平面図

- 動物園東の埋設護岸の南端部は既設コンクリート護岸と接している。既設コンクリート護岸前面には砂浜はないため、南寄りの波が卓越した場合にも、コンクリート護岸前面からは土砂供給が少ないことが考えられる。
- 一方、南端部からは北側に土砂が運ばれるため、南端部では大きく侵食したと考えられる。
- これを解消するためには、土砂供給を人為的に増やす(養浜)が必要である。ただし、侵食が激しく非常に厳しい条件であり、砂浜が十分に回復していない現時点において、埋設護岸設置の前提条件である前浜を確保することが困難であることから、サンドパックを陸側に新設し、浜崖後退を防止する。
- また、南端部のような急激な侵食に耐えうる洗掘防止工法は現時点でない。このため、既設サンドパックを根固め工として用いることにより、土砂供給とあわせてサンドパック前面の洗掘・侵食を防止する。
- なお、既設サンドパックの沈下が激しい箇所および南端部～既設コンクリート護岸の開口部には、根固めサンドパックを新設する。この根固めサンドパックの洗掘対策は、他海岸で事例のあるアスファルトマット以外の工法を用いる。

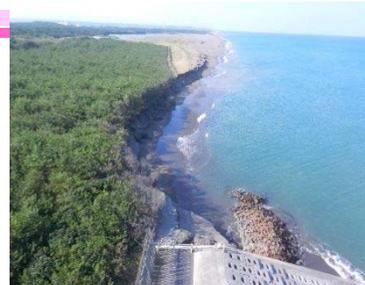
H27.7.28撮影

- 現計画に基づく養浜を行い、これ以上の浜崖後退を抑制する。
- 台風11号, 12号により、約13,000m<sup>3</sup>(内、陸側7,500m<sup>3</sup>)程度の土砂が流出したと考えられるが、砂浜の回復も進んでいるため、6月の地形と同等になるように養浜する。
- 今後も台風等の高波浪により、投入した土砂が流出する可能性があるため、巡視により地形変化を継続的に監視する。
- 養浜による侵食対策後において、浜崖後退が顕著に確認される場合は、現計画の見直しの必要性について検討する

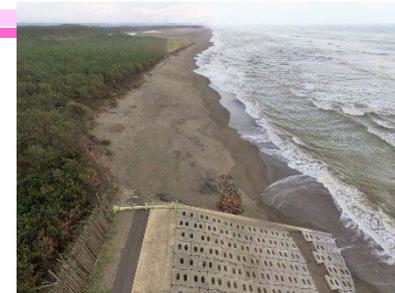
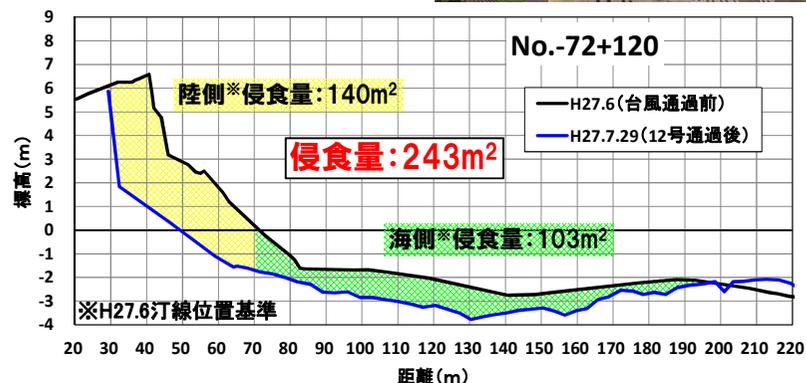
H27.8.26撮影

※No.-72+120が最も侵食した断面とし、錐形を仮定して土砂量を算定した。  
土砂量=断面侵食量243m<sup>2</sup>×延長160m÷3=12,960m<sup>3</sup>
