第7回効果検証分科会 説明用資料

<内容>

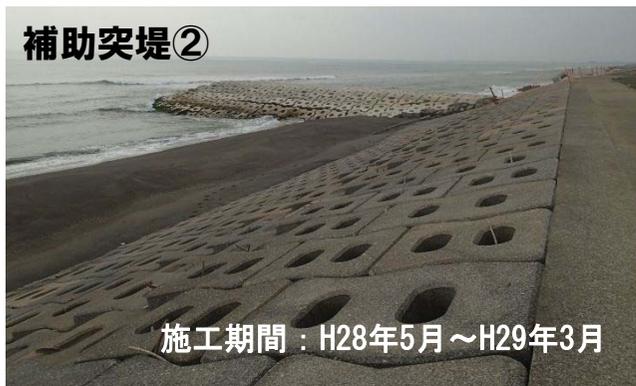
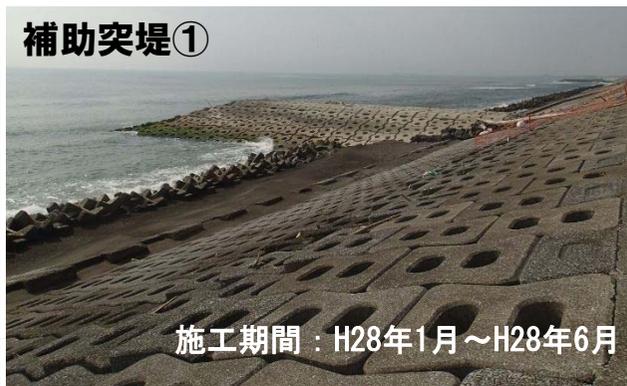
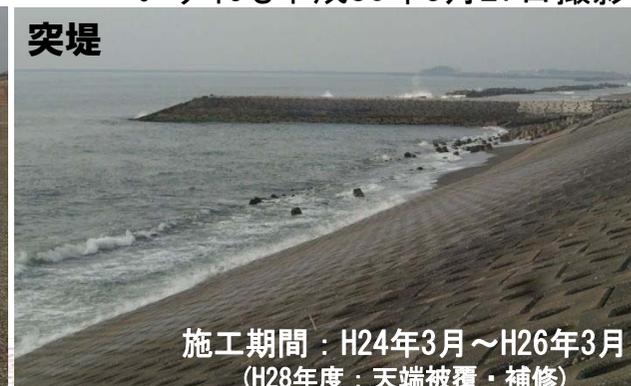
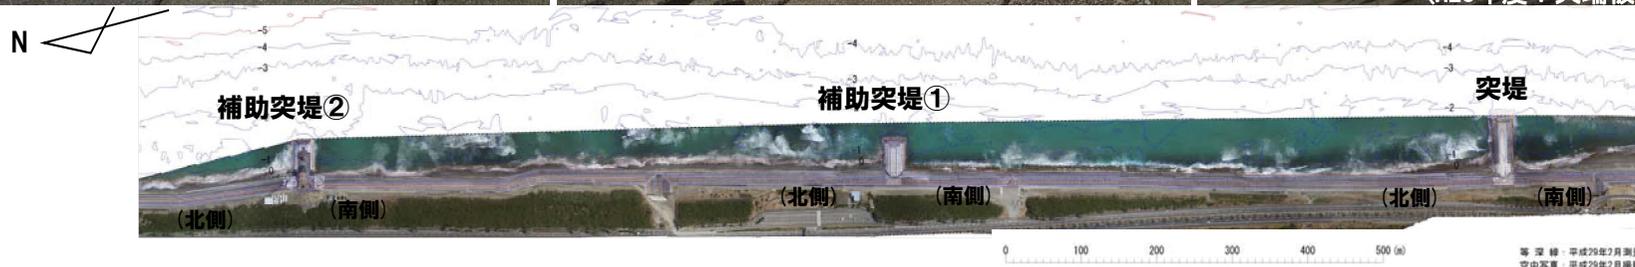
いずれも平成30年3月27日撮影

場所	※平成29年度は突堤実施なし			侵食対策に求められる機能との対応	主な目的	
	工事概要		H28			総延長
住吉海岸	突堤	設置	—	L=75m (H24: 30m H25: 45m)	機能②: 沿岸方向の流出土砂の減少	宮崎海岸から南へ流出する土砂を減らす
		天端被覆・補修	L=75m	—		
	補助突堤①	設置	L=42m	L=42m	機能②: 沿岸方向の流出土砂の減少 (沿岸方向の土砂移動の抑制)	宮崎海岸から南へ流出する土砂を減らす 目標浜幅を早期に回復させる
	補助突堤②	設置	L=50m	L=50m

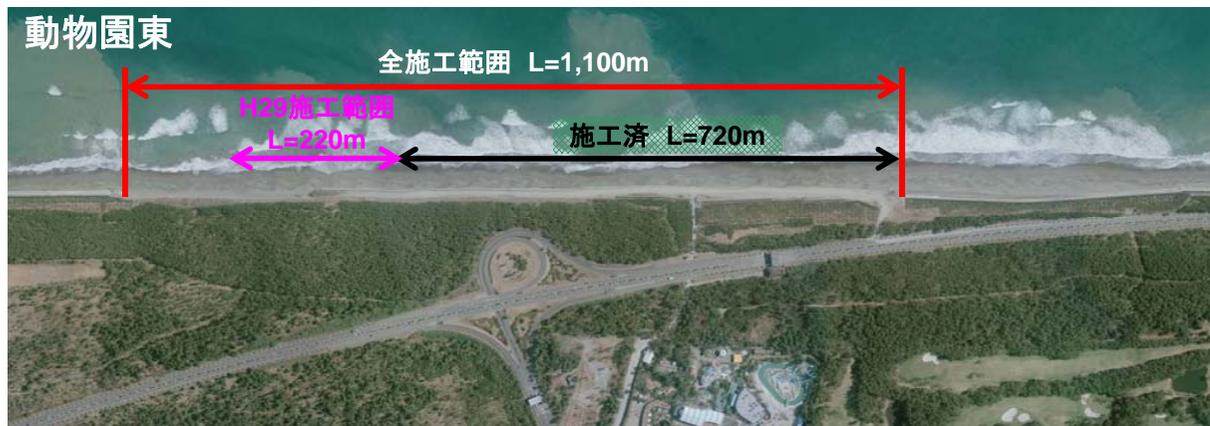
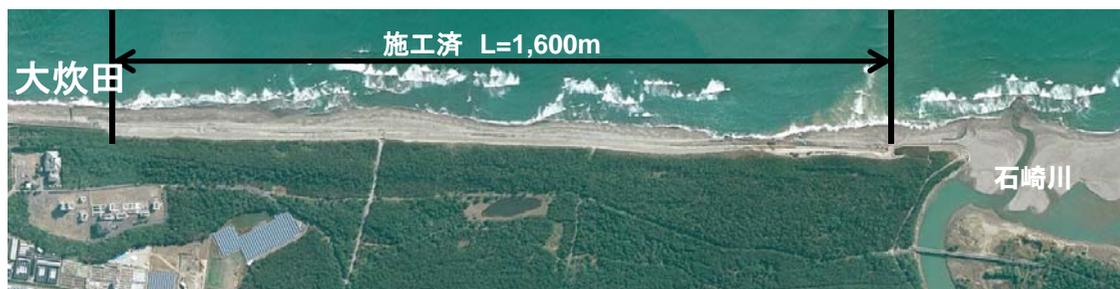
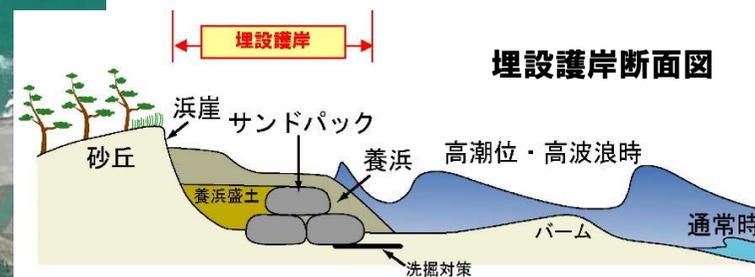
場所	工事概要				侵食対策に求められる機能との対応	主な目的
		H28	H29	総延長		
大炊田海岸	埋設護岸	設置	—	—	L=1,600m 〔H25: 1,600m〕	越波・浸水の防止のため砂丘の高さを確保 埋設護岸の機能復旧
		補修	L=260m	—	KDDIタワー前面の20m程度区間は袋詰玉石で仮設施工済み	
動物園東	埋設護岸	設置	L=440m	L=220m	～H28 L=720m ～H29 L=940m	機能③: 浜崖頂部高の低下防止 越波・浸水の防止のため砂丘の高さを確保 埋設護岸の機能復旧および再度災害防止
		災害復旧	南端から約200m	—	〔H26: 280m〕

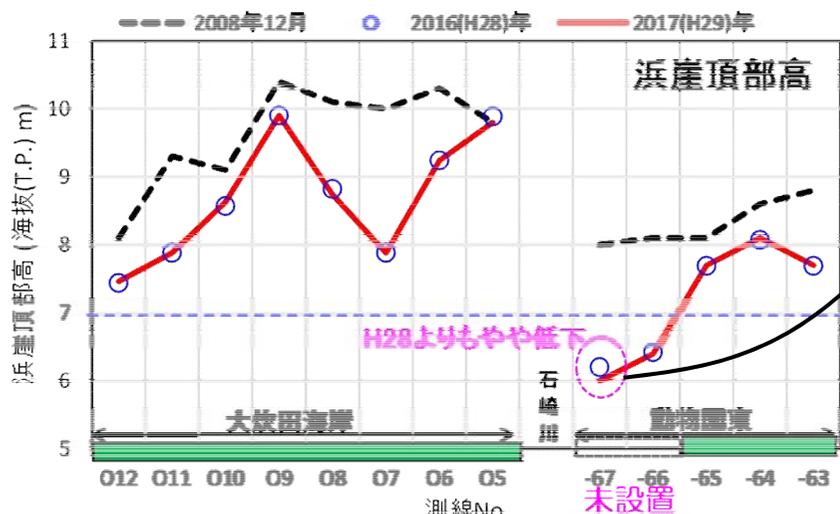
自然浜における浜崖頂部高

- ・2017(H29)年の埋設護岸設置区間の浜崖頂部の天端高はT.P.+7.5～+9.9mであり、2016(H28)年から浜崖後退・頂部高の低下は生じていなかった。
- ・動物園東地区の埋設護岸未設置区間の浜崖頂部の天端高は、T.P.+6.0～+6.4mであり、2016(H28)年よりもやや低下した箇所もある。

越波対策上必要な防護高 (T.P.+7m)

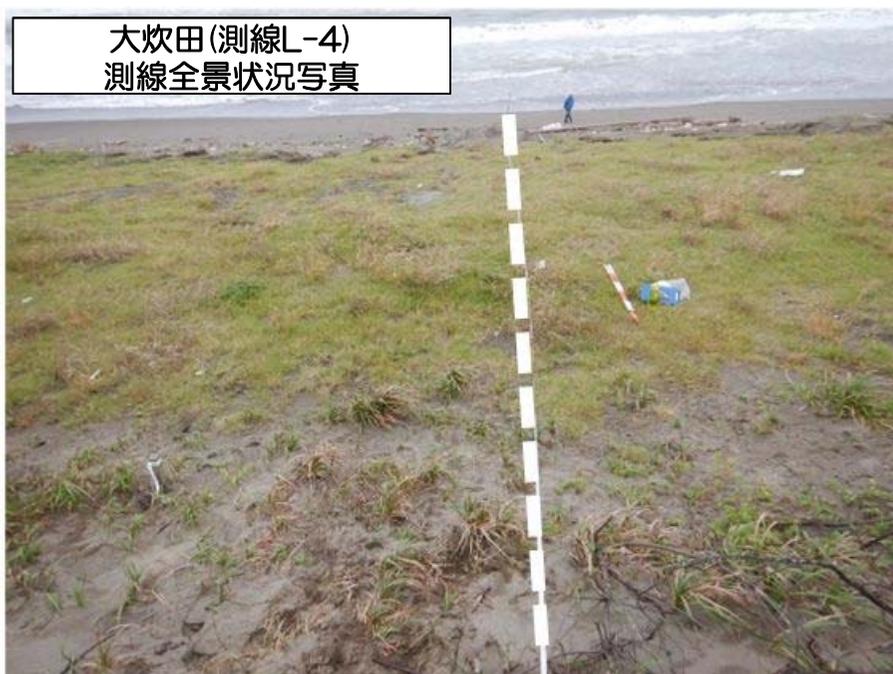
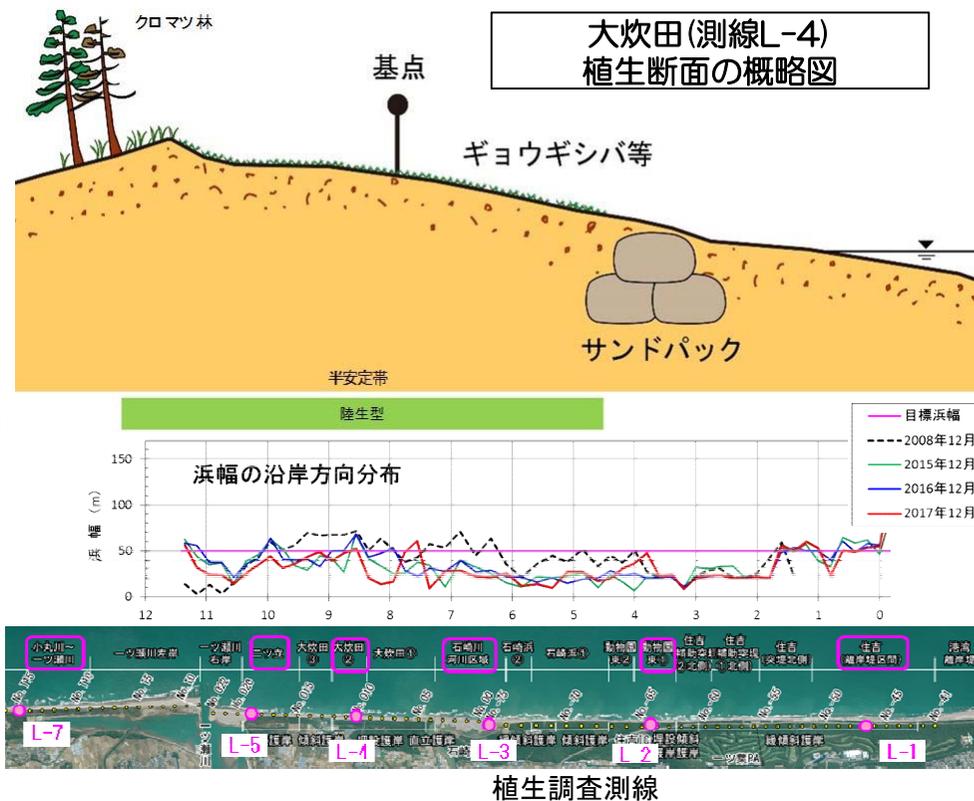
大炊田(測線L-4)
測線全景状況写真

- ・2017(H29)年は、大炊田(測線L-4)でサンドバック背後の養浜上に、半安定帯の陸生型のギョウギシバ等の植物が生育し、前年までと比べて植生の生育範囲が海側にやや広がった。海浜性植物は、オニシバ、コウボウムギ、コウボウシバが低い被度で生育していた。
- ・その他の箇所は、概ね例年通りであった。

調査日: 2017(H29)年10月18日

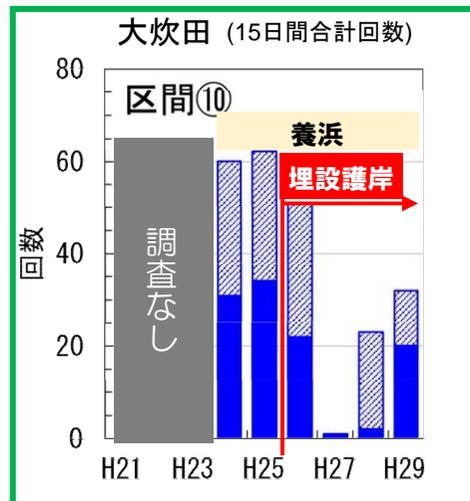
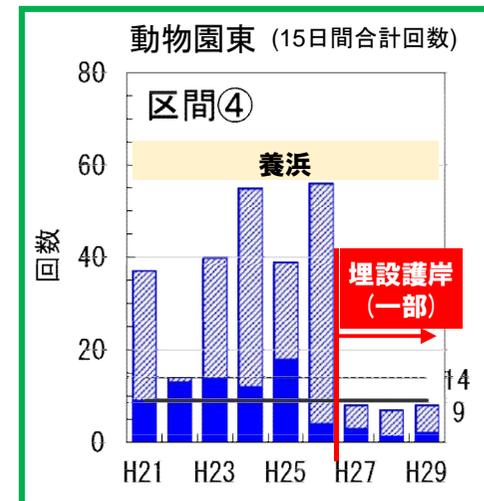
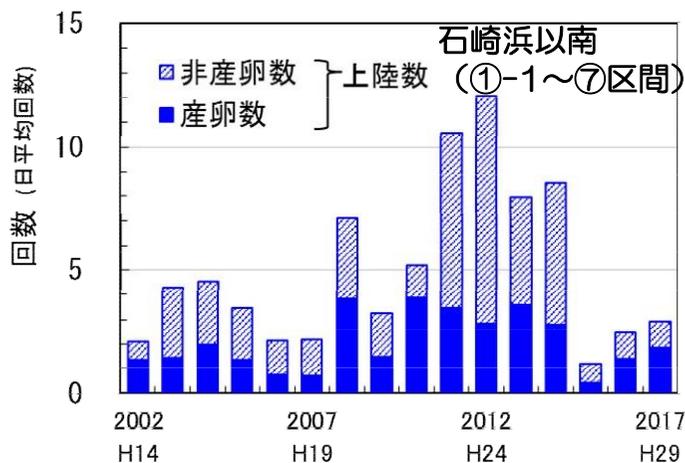
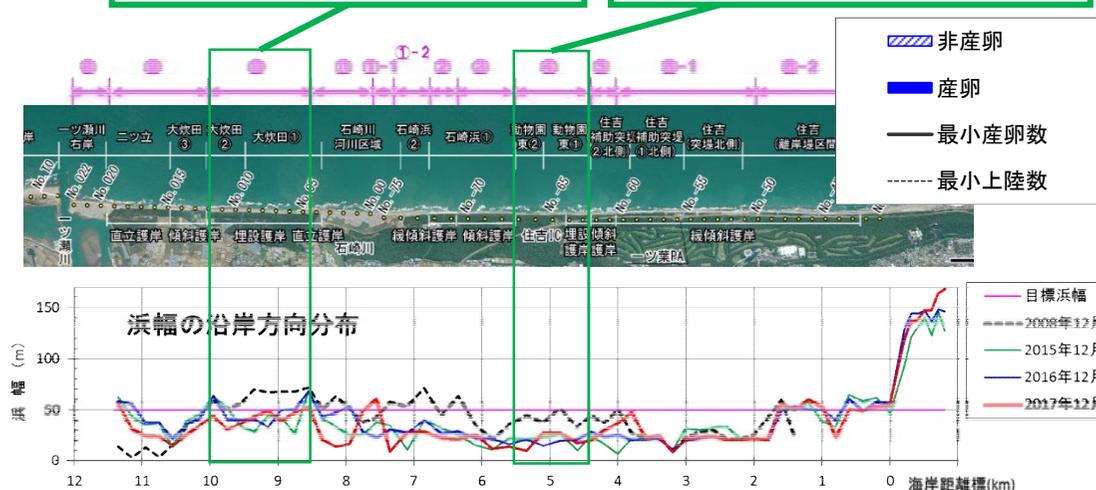
- ・アカウミガメの産卵状況を7月の15日間調査の産卵回数で見ると、2017(H29)年は、全体的には回復傾向(前年より増)であった。
- ・大炊田では、前年に比べて産卵回数が大きく増加し、回復傾向であった。
- ・動物園東では、前年とほぼ同様の産卵回数で少なかった。

※毎年7月のうちの15日間の調査結果

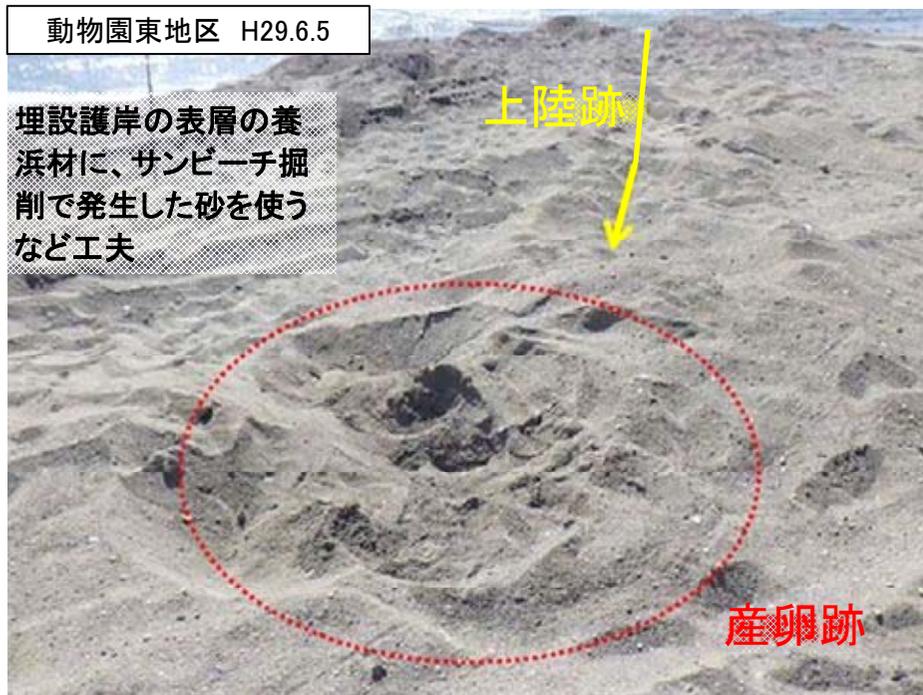
平成29年の上陸・産卵状況

- ・平成29年の産卵期全期間調査では、埋設護岸設置範囲に111回の産卵が確認された。そのうち74回(約7割)が埋設護岸上や陸側であった。
- ・平成30年にも同様に埋設護岸上や陸側で産卵が確認されている。

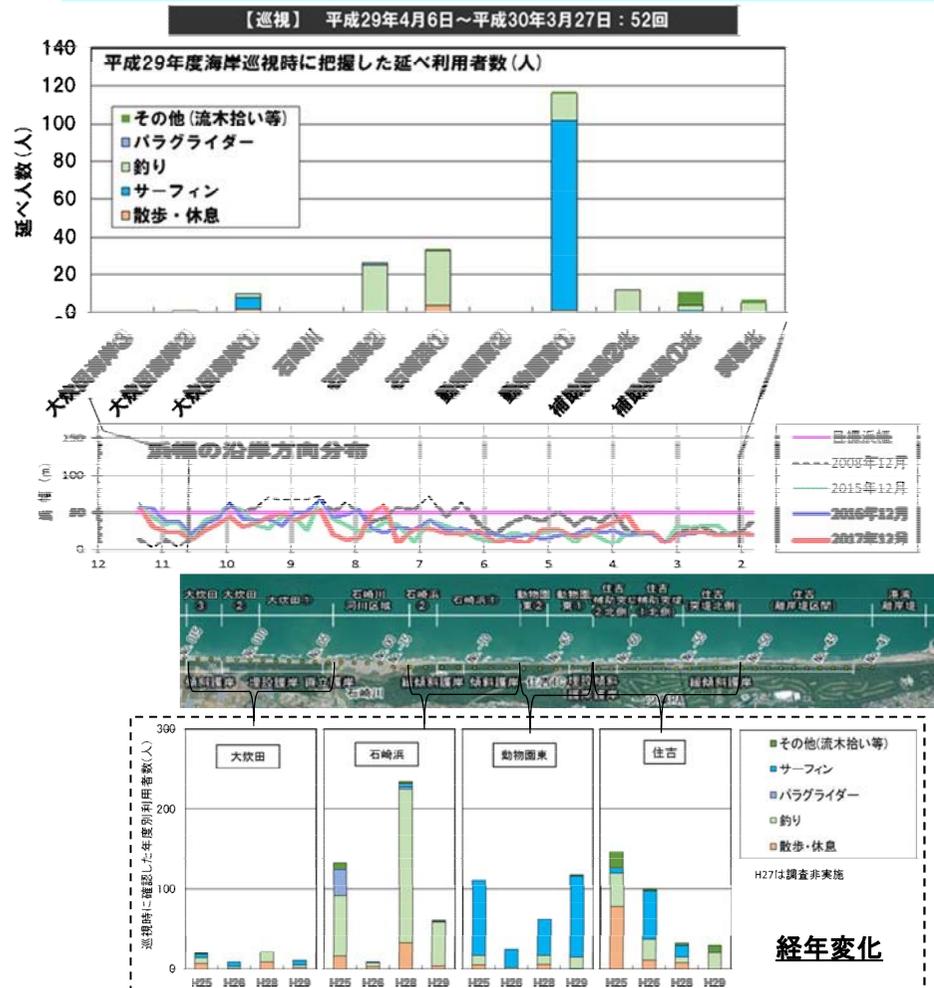
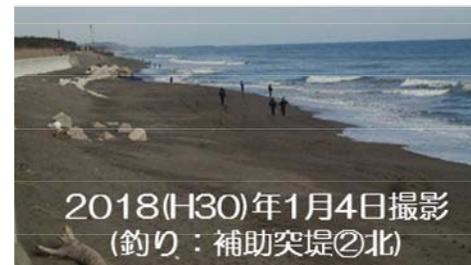
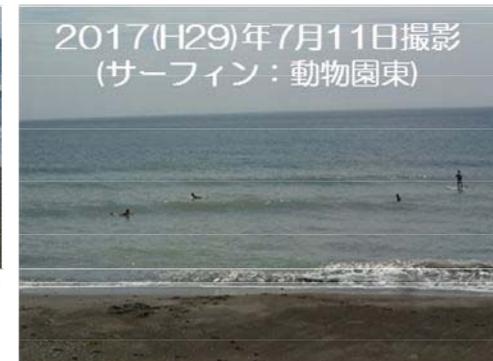
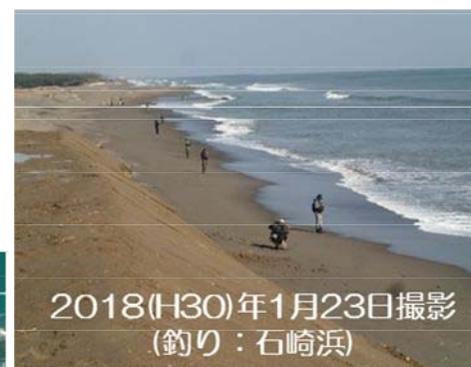
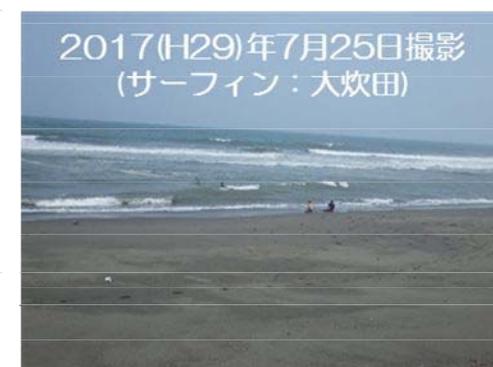
・2017(H29)年4月～2018(H30)年3月の海岸巡視時の目視調査によると、サーフィンと釣りの利用者数がほぼ同程度で多かった。サーフンは動物園東が特に多く、大炊田海岸でも見られた。釣りは海岸全体で見られるが、特に石崎浜周辺が多い。

- ・海岸の多様な利用が見られる。
- ・特に、サーフィンと釣りの利用者数がほぼ同程度で多い。
