宮崎海岸侵食対策検討委員会 第7回効果検証分科会

平成29年度に実施した調査結果に基づく効果検証

国土交通省・宮崎県

平成30年9月14日

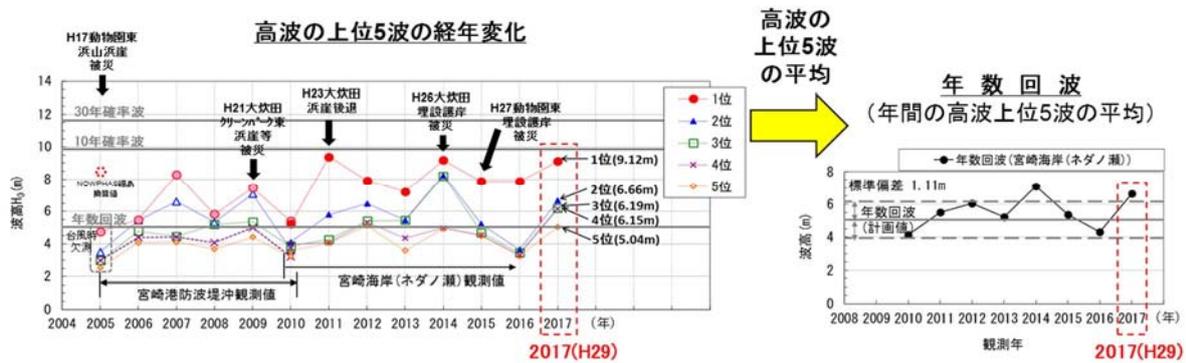
図- 3.1 高波浪来襲状況

- 来襲した高波浪が、突堤や埋設護岸等の安定性の設計に用いている計画値を超えていないか確認した結果、2017(H29)年の年最大の波高は 9.1m (台風 22 号)、年数回波の波高は 6.6m であった。

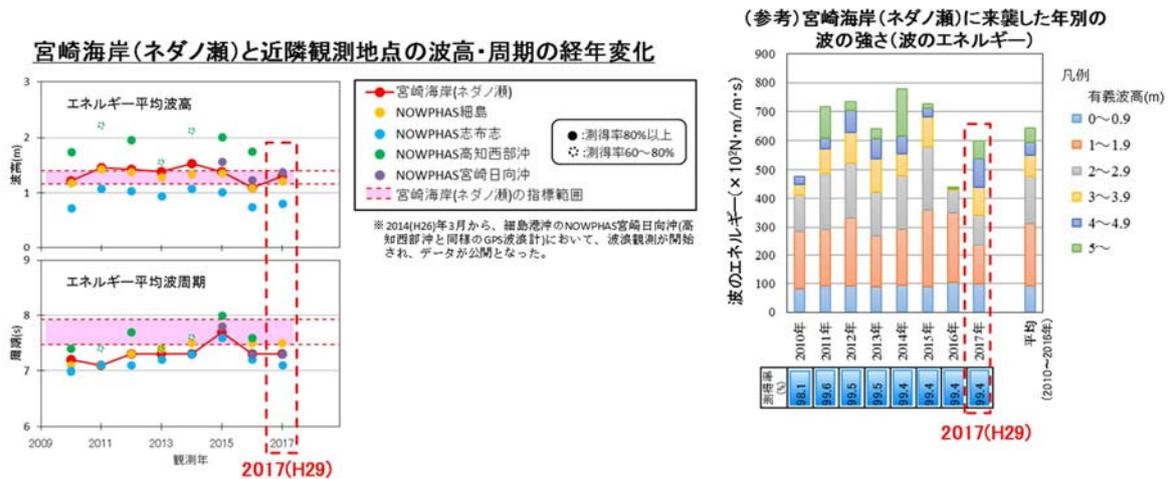
図- 3.2 エネルギー平均波及び年別波浪エネルギーの経年変化

- 地形変化が生じる要因となる土砂を動かす波の強さ（エネルギー）が、計画で想定している範囲を超えていないか確認した結果、2017(H29)年の 1 年間の波高は平均並みであり、周期は短かった。
- また、2017(H29)年の 1 年間に来襲した波浪エネルギーは、平均並みであった。

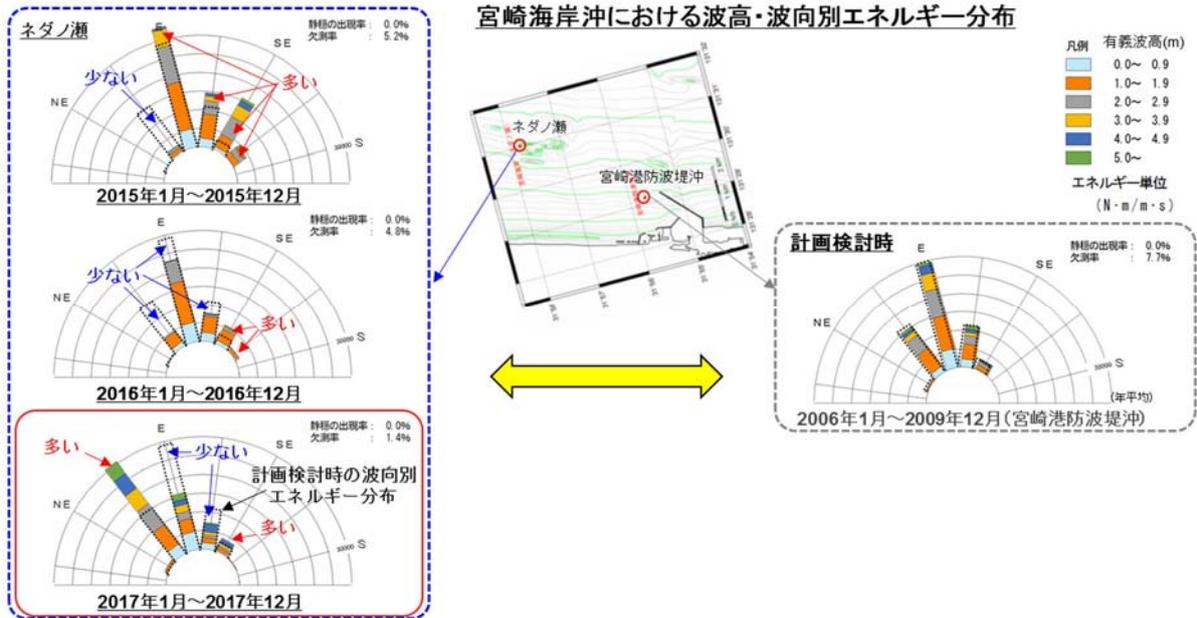
図－ 3.3 宮崎海岸沖における波高・波向別エネルギー分布

- ▶ 地形変化が生じる要因となる土砂を動かす波の向きが、計画で想定している傾向と異なっていないか確認した結果、2017(H29)年は、北側（ENE～E方向）からの波が主であった。
- ▶ 計画検討時に比べて、北側（ENE方向）からの波が多かった。
- ▶ 2016(H28)年まで、エネルギー平均波の波向が計画値よりやや南側から入射する傾向が継続していたが、2017(H29)年は計画値に比べて若干北側からの波向であった。

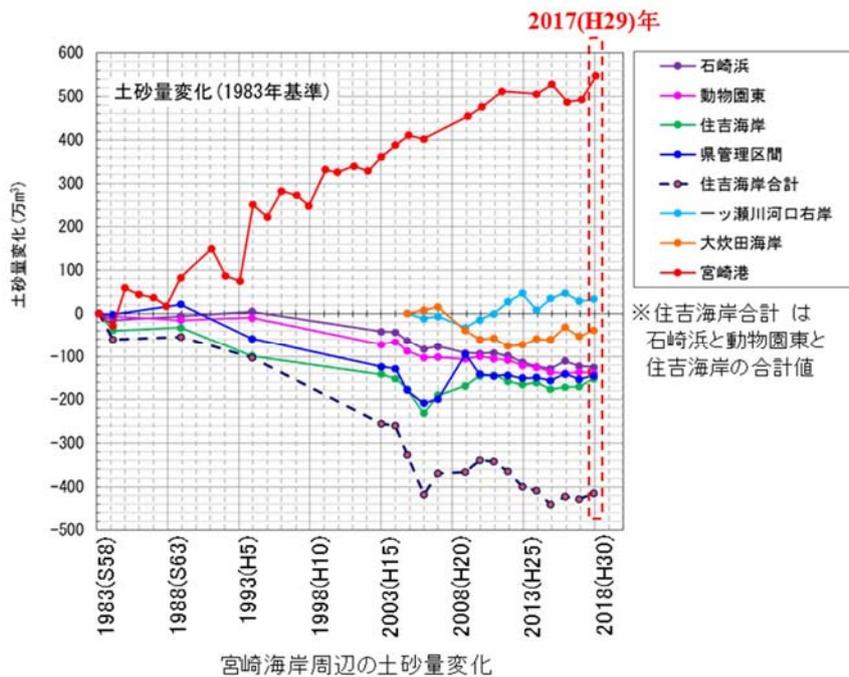
図- 3.5 宮崎海岸周辺の土砂量変化

- ▶ 1983(S58)年から2017(H29)年までの約35年間の土砂量変化は、住吉海岸(直轄住吉地区：石崎浜～住吉突堤間)では約416万 m³の侵食、宮崎港では約548万 m³の堆積である。

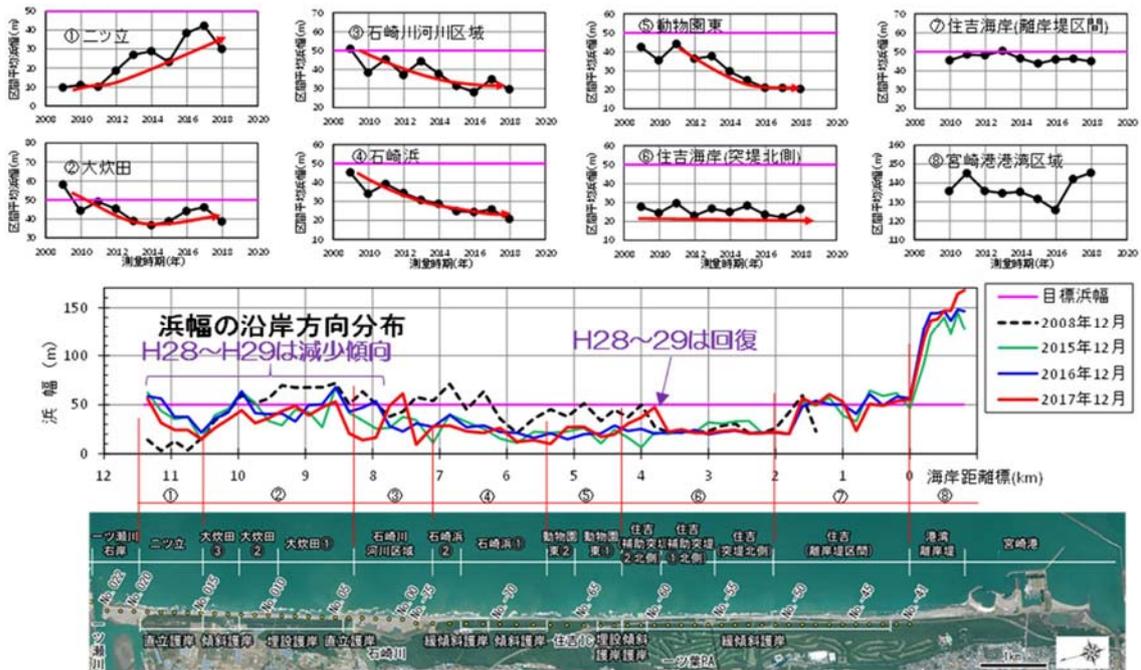
図－ 3.6 浜幅の変化状況

- 浜幅の変化状況を確認した結果、これまで増加若しくはやや増加傾向であった宮崎海岸北側の範囲（二ツ立、大炊田など）で、2016(H28)年と2017(H29)年を比較すると若干減少が見られた。一方、補助突堤②北側では浜幅の回復が見られた。
- 区間①～⑦の浜幅は9m～61m（平均32m）であった。

- 長期的に見ると、特に石崎浜～住吉地区で浜幅の減少は深刻である。浜幅を回復するために更なる養浜の推進により、海浜全体の土砂量を回復する必要がある。
- 養浜は年間侵食量 20 万 m³ に対する対応としては十分ではなく、突堤も延長 75m で先端水深は T.P.-2～-3m 程度であり、沿岸漂砂を捕捉するに十分な水深までの施工となっていない。また、養浜のみの実施では現状維持も困難となっている。
- 宮崎海岸への北からの土砂の供給を増やす流砂系における総合土砂管理の取り組みについては、具体的な成果を出せる段階に到達していない。
- 夏季に南からの波浪が卓越すると北向きの漂砂が卓越するため、時期によっては漂砂の卓越方向の逆転が起こることを想定して養浜を実施していくことも必要である。
- 埋設護岸区間でサンドバックが露出した箇所ではアカウミガメが産卵できない状況もみられる。適切な養浜を実施する必要がある。

- 投入土砂量が全体養浜事業量 280 万 m³ に対して絶対的に不足しているため、養浜量を増やして継続していくとともに、南への流出土砂を減らす突堤を早急に整備する。
- 動物園東における侵食の進行を抑制し、砂丘の後退を防止することが必要である。
- 養浜材の確保については様々な機関との連携が図れているが、必要とされる養浜量が多いことからさらなる連携により効率的に事業を進めていくことが必要である。また、中長期的な課題となっている宮崎海岸への北からの土砂の供給を増やすために、流砂系における総合土砂管理の取り組みを関係機関と連携し、一刻も早く具体的に推進していくことが必要であり、今後、更なる養浜の推進および将来の維持養浜に向けたサンドバイパス、サンドバックパスの検討を行う。
- 養浜の実施においては、沿岸漂砂の上手となる北側からの効率的な投入、台風来襲時には北側への沿岸漂砂が卓越する現象、侵食が進む脆弱箇所（大炊田海岸、石崎浜、動物園東、住吉突堤設置区間）を見据えた効果的な投入が必要と考えられる。
- 埋設護岸設置区間については、サンドバックの露出や養浜そのものが環境・利用の妨げにならないように養浜を実施していく必要がある。
- 以上のことから、対策の内容（投入場所の精査、投入量の増加、養浜材の質）の修正・工夫を行い、事業を継続していくことが妥当であると考えている。

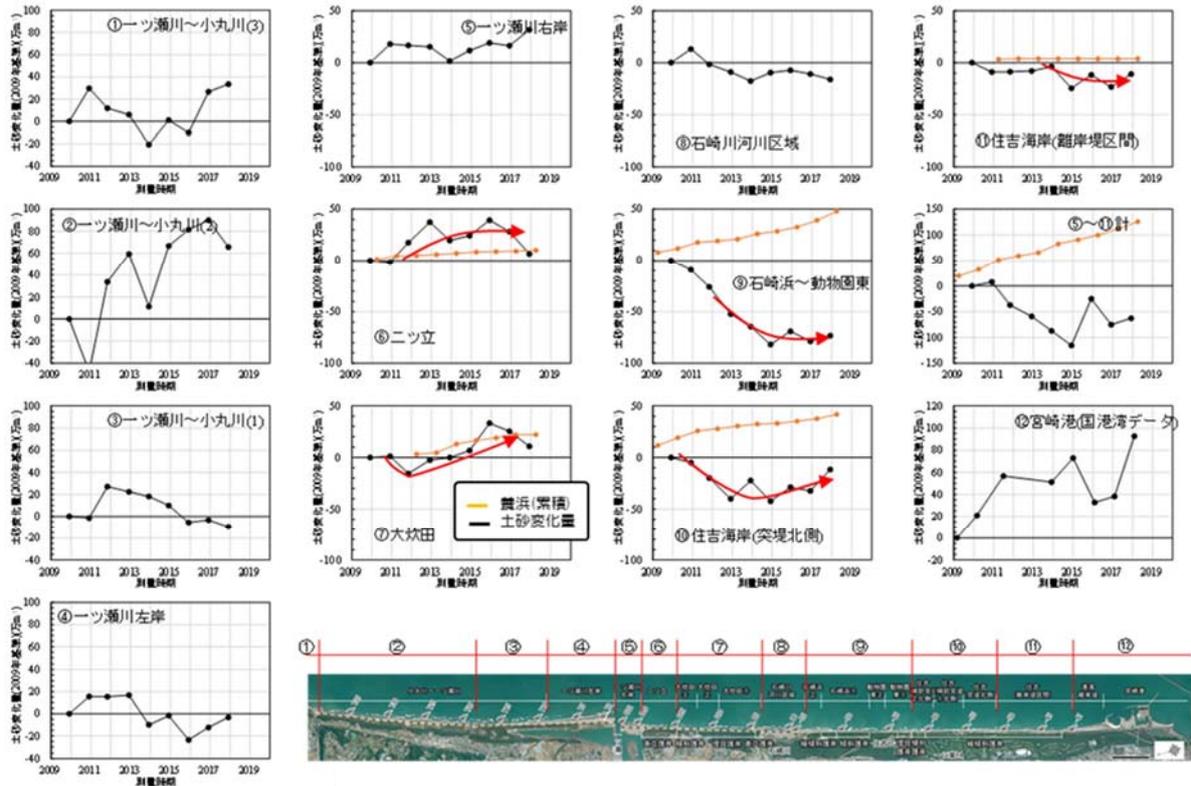
図－ 3.7 沿岸区分毎の土砂変化量（2009(H21)年12月基準）

- ▶ 詳細な測量データを用いて海中部(沖合約 1km, T.P.-10m 程度以浅)も含めた土砂量の変化状況を確認した結果、2009(H21)～2017(H29)年を比較すると、宮崎海岸北側（一ツ瀬川右岸～大炊田）で堆積・維持傾向である。
- ▶ 石崎浜～住吉海岸(離岸堤区間)は侵食が進んでいるもの、最近はやや回復傾向となっている。

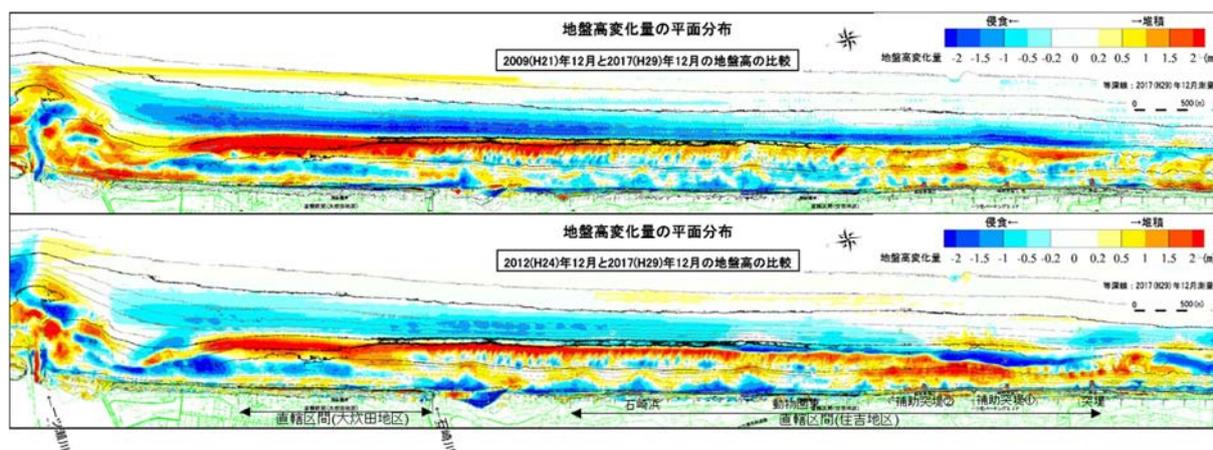
図－ 3.8 地盤高変化量の平面分布

- 2009 (H21) から 2017 (H29) 及び 2012 (H24) から 2017 (H29) の地盤高変化図をみると、海岸護岸、浜崖から約 500m 付近より沖側が侵食傾向を継続し、岸側が堆積傾向に転じていることがわかる。
- 堆積傾向が顕著にみられるのは、海岸護岸、浜崖から 300m～450m 付近であり、2012 (H24) から 2017 (H29) の突堤着手以降の地盤高変化図をみると、突堤設置範囲では海岸護岸から 300m 付近より岸側でも堆積している。
- 一方、汀線付近は住吉海岸北側（動物園東付近）を中心に青色がみられ、未だ堆積傾向（砂浜回復）に至っていない。

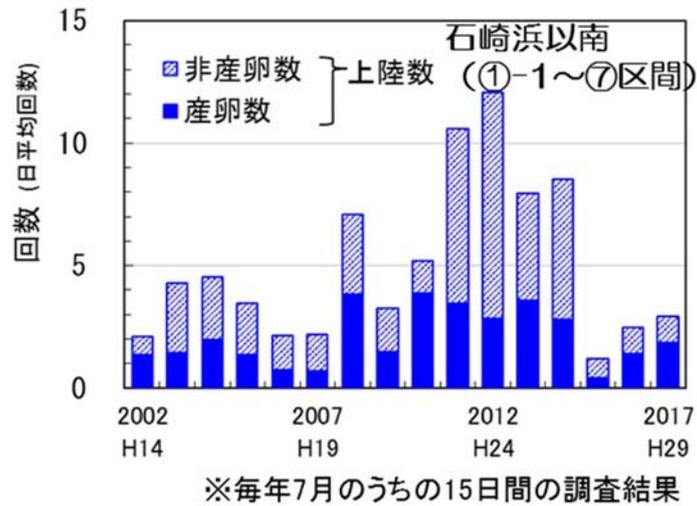
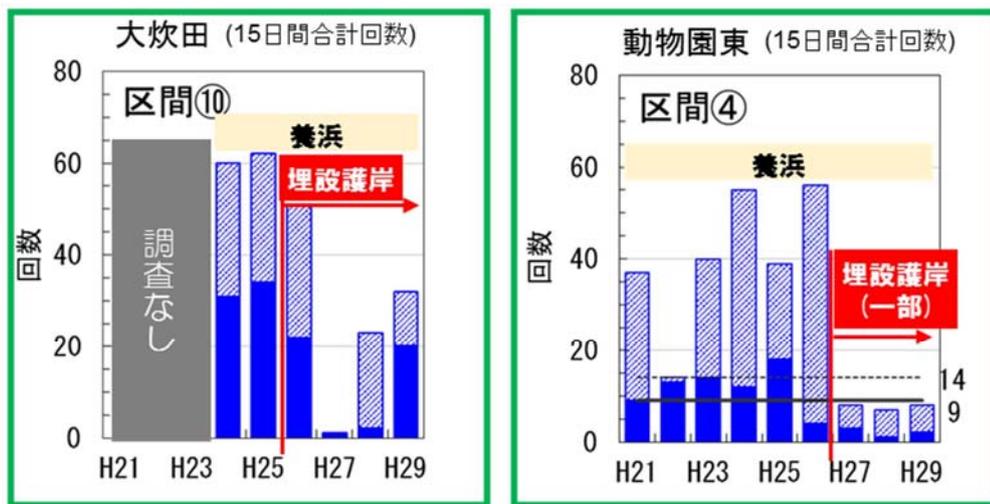
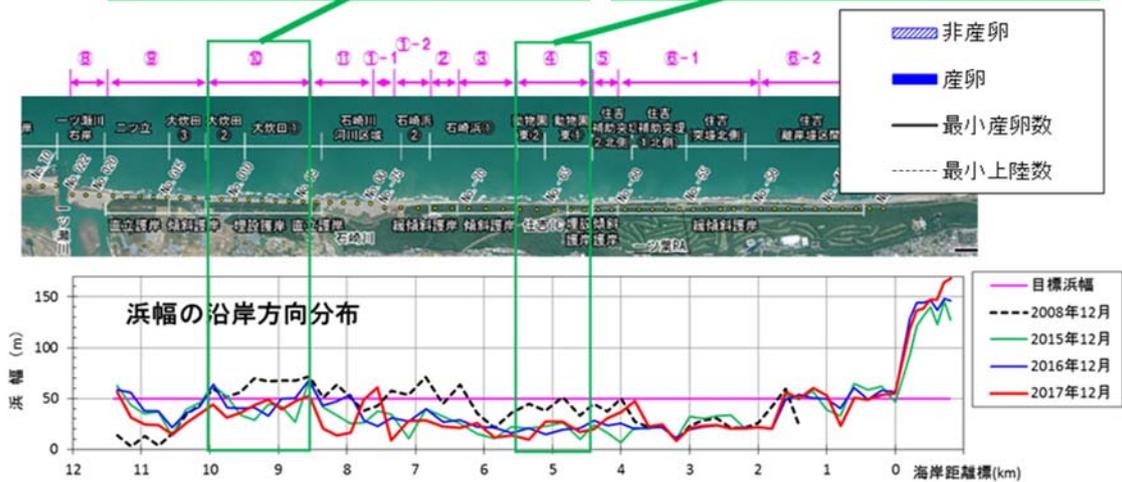
図一 3.9 アカウミガメの上陸・産卵状況

- 2017(H29)年のアカウミガメの産卵回数は、全体的には回復傾向（前年より増）であった。
- 大炊田地区の産卵回数は、前年に比べて大幅に増加し、回復傾向であった。
- 動物園東地区の産卵回数は、前年とほぼ同様に少なかった。

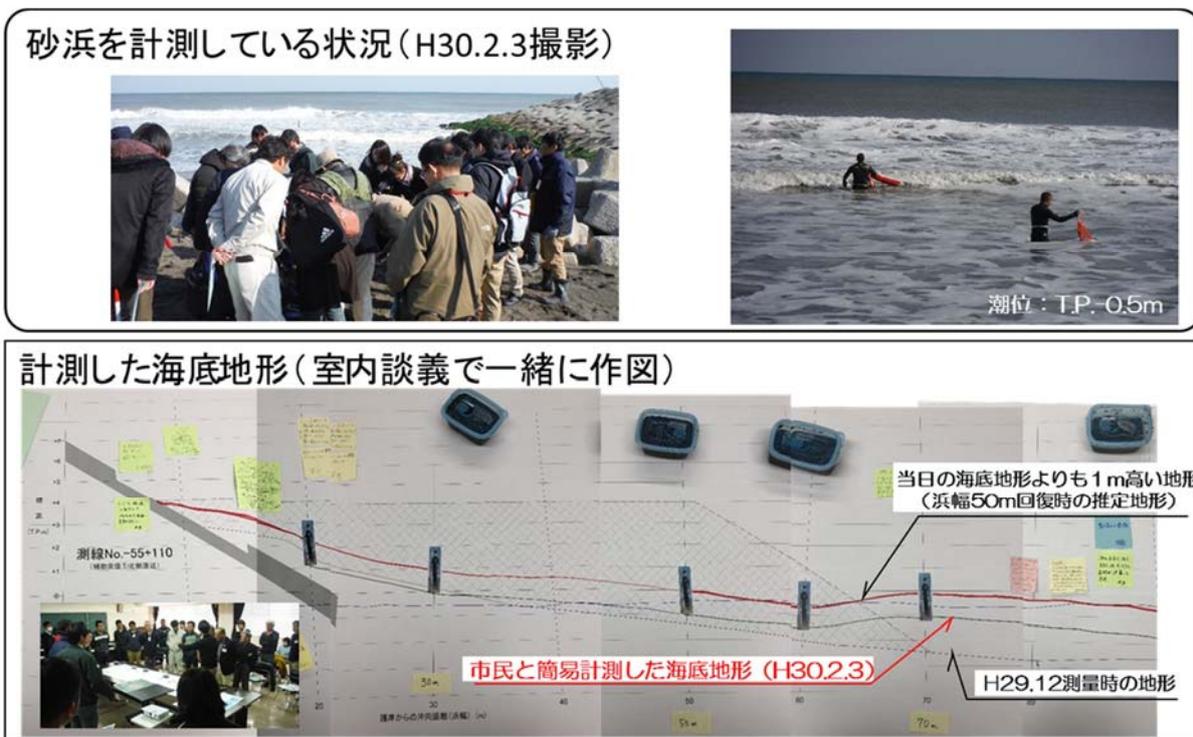
図一 3.13 市民談義所での現地調査および室内談義の様子

- ▶ 突堤周辺の海浜断面地形を市民と共有するために、2018(H30)年2月3日の第39回市民談義所で、市民談義所参加者と補助突堤①の北側の砂浜回復状況の結果、目に見えない海中部分の地盤高が浅くなっている状況が見られた。
