宮崎海岸侵食対策検討委員会 第8回効果検証分科会

平成30年度に実施した調査結果に基づく効果検証

国土交通省・宮崎県

令和元年9月4日

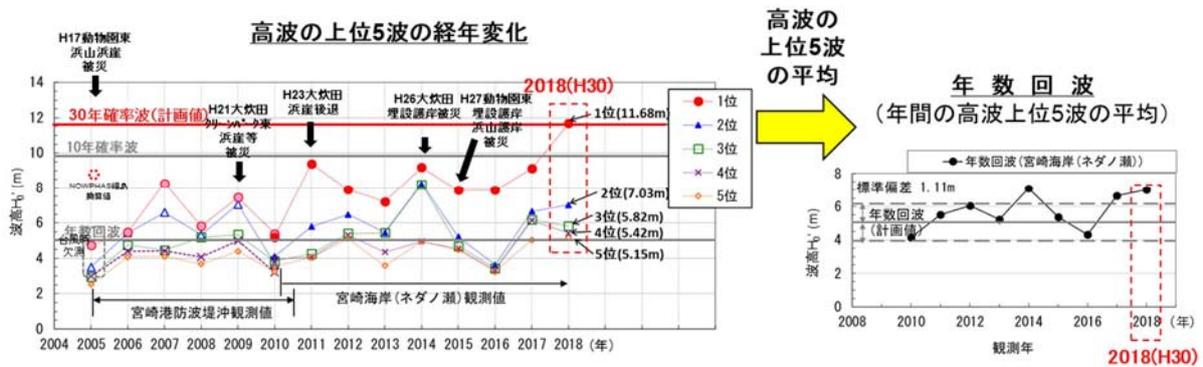
図－3.1 高波浪来襲状況

- 来襲した高波浪が、護岸等の天端高やブロックの安定性などの設計に用いている計画値（30年確率波）や突堤の天端高の検討などに用いられている計画値（年数回波）を越えていないかを確認した結果、2018(H30)年の年最大の波高は11.7m（台風24号）で計画値と同程度であった。また、年数回波の波高は7.0mとなり、前回に続き指標設定範囲を若干上回った。

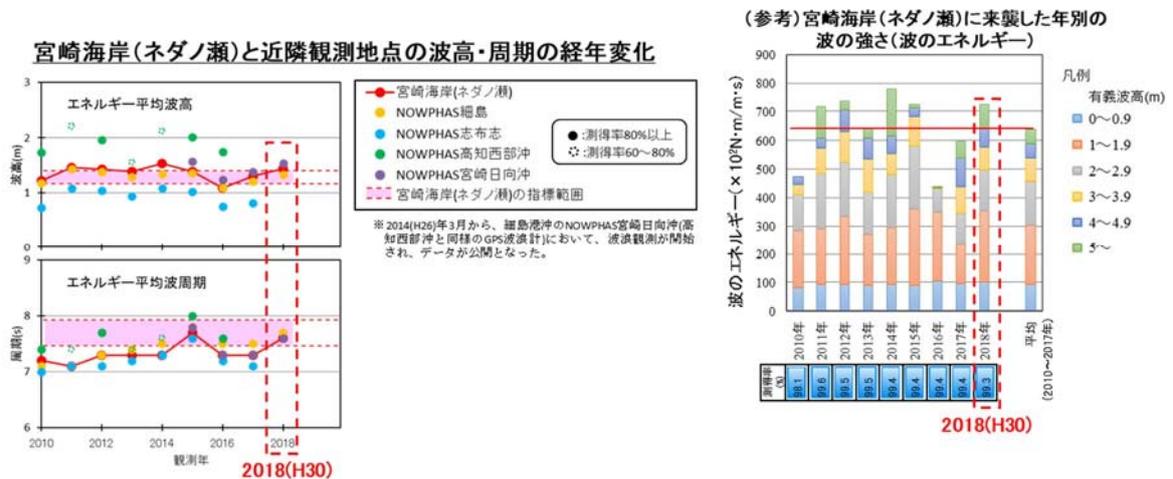
図－3.2 エネルギー平均波及び年別波浪エネルギーの経年変化

- 地形変化が生じる要因となる土砂を動かす波の強さ（エネルギー）が、計画で想定している範囲を超えていないか確認した結果、2018(H30)年の1年間の波高は指標設定範囲を若干上回った。周期は範囲内であった。
- また、2018(H30)年の1年間の波の強さ（波のエネルギー）は、平年より大きかった。

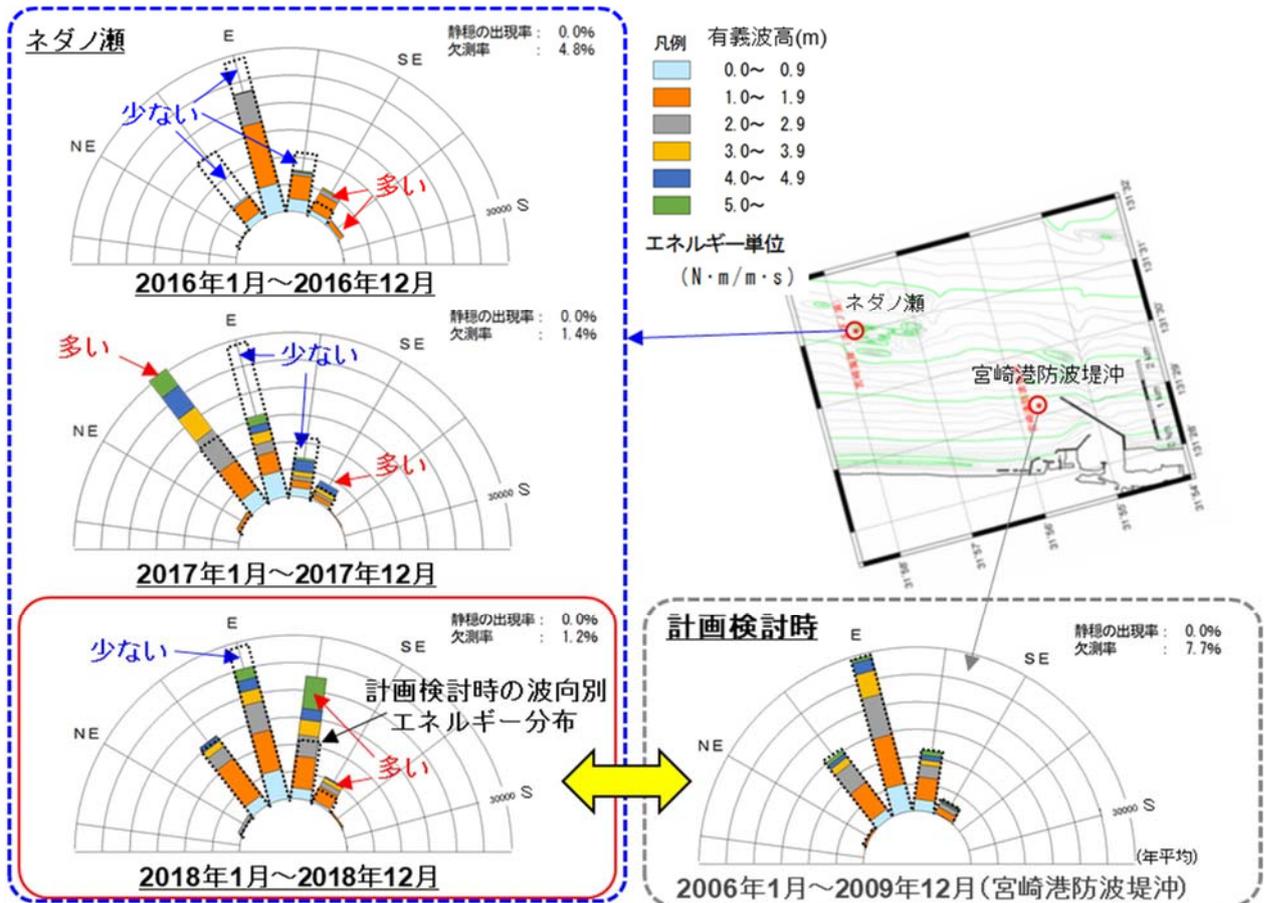
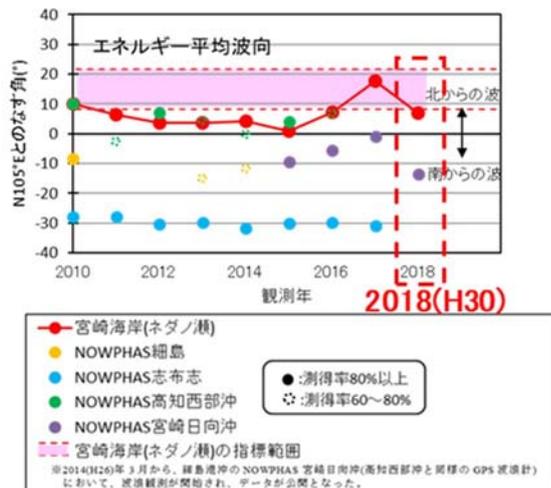
- ▶ 地形変化が生じる要因となる土砂を動かす波の向きが、計画で想定している傾向と異なっていないか確認した結果、2018(H30)年は、計画検討時に比べてやや南側（ESE～SE 方向）からの波が多かった。
- ▶ エネルギー平均波の波向は、指標設定範囲に対して若干南側からの値を示した。

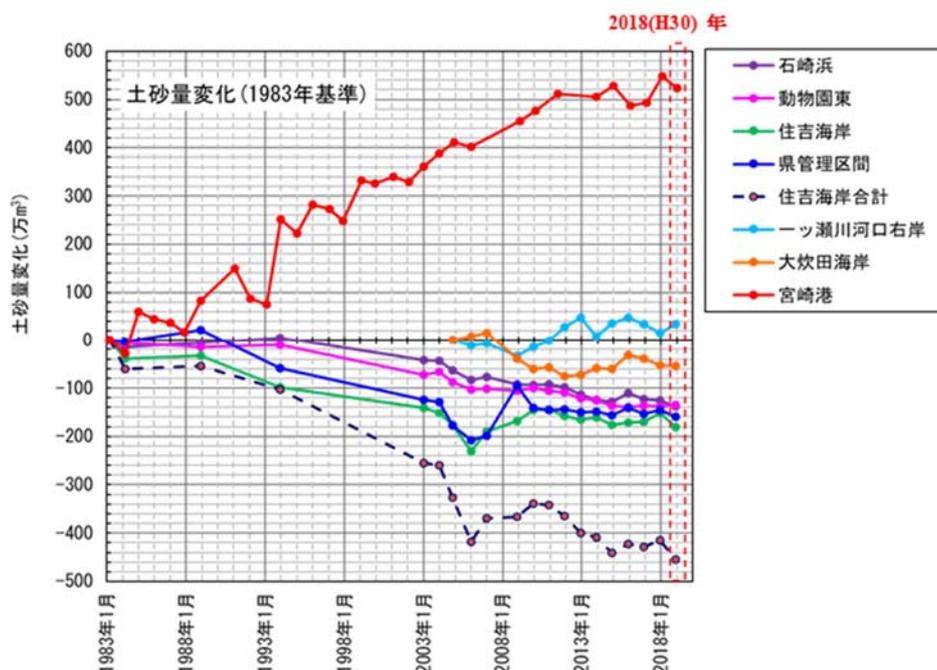
図－ 3.5 宮崎海岸周辺の土砂量変化

- ▶ 1983(S58)年から 2018(H30)年までの約 36 年間の土砂量変化は、住吉海岸(直轄住吉地区：石崎浜～住吉突堤間)では約 454 万 m³ (前年比 38 万 m³ の減少)の侵食、宮崎港では約 524 万 m³ (前年比 24 万 m³ の減少)の堆積である。

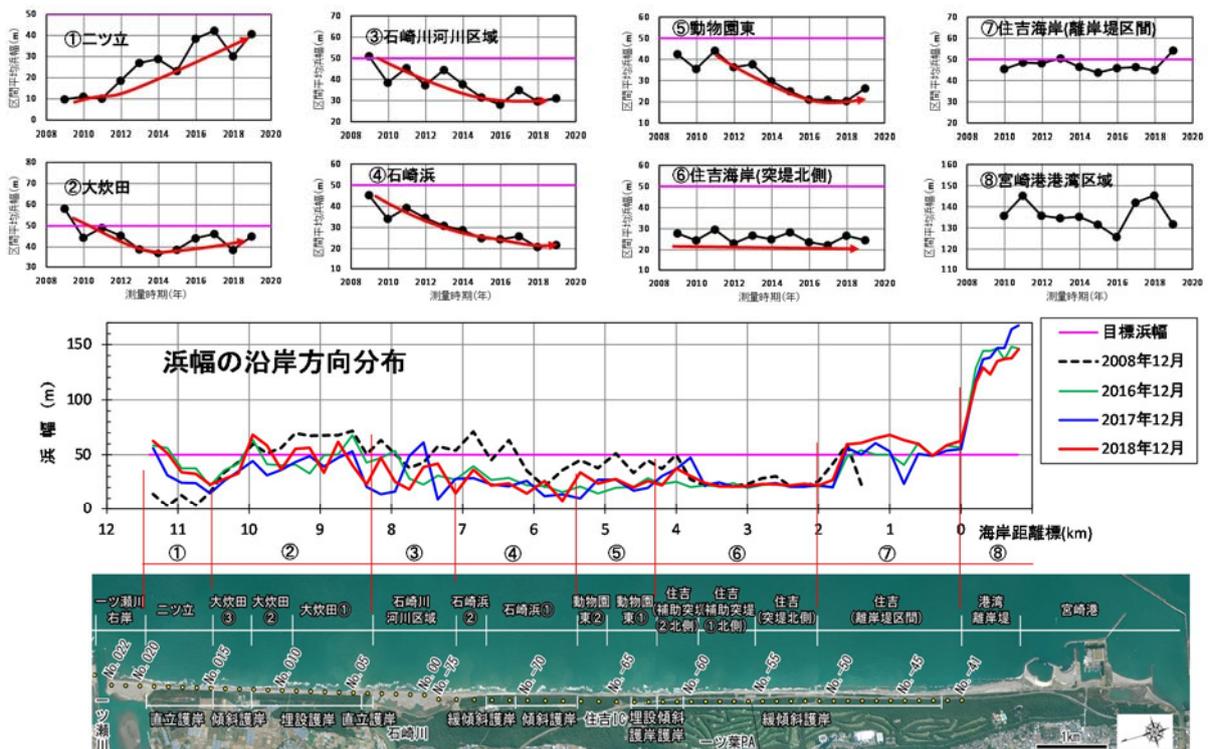
図 3.6 浜幅の変化状況

- 浜幅の変化状況を確認した結果、直轄事業着手後の2009(H21)年以降、宮崎海岸北側のニツ立では増加傾向、大炊田では2014(H26)年頃から横ばい若しくはやや増加傾向である。
- 石崎浜～動物園東では、2014(H26)年頃まで続いていた減少傾向が鈍化し、近年は横ばい傾向、住吉海岸(離岸堤区間)では2009(H21)年以降、横ばい傾向である。
- 区間①～⑦の浜幅は8m～68m(平均37m)であった。

- 長期的に見ると、特に石崎浜～住吉地区で浜幅の減少は深刻である。浜幅を回復するために更なる養浜の推進により、海浜全体の土砂量を回復する必要がある。
- 養浜は年間侵食量 20 万 m³ に対する対応としては十分ではなく、突堤も延長 75m で先端水深は T.P.-2～-3m 程度であり、沿岸漂砂を捕捉するに十分な水深までの施工となっていない。また、養浜のみの実施では現状維持も困難となっている。
- 宮崎海岸への北からの土砂の供給を増やす流砂系における総合土砂管理の取り組みについては、具体的な成果を出せる段階に到達していない。
- 夏季に南からの波浪が卓越すると北向きの漂砂が卓越するため、時期によっては漂砂の卓越方向の逆転が起こることを想定して養浜を実施していくことも必要である。
- 埋設護岸区間でサンドバックが露出した箇所ではアカウミガメが産卵できない状況もみられる。適切な養浜を実施する必要がある。

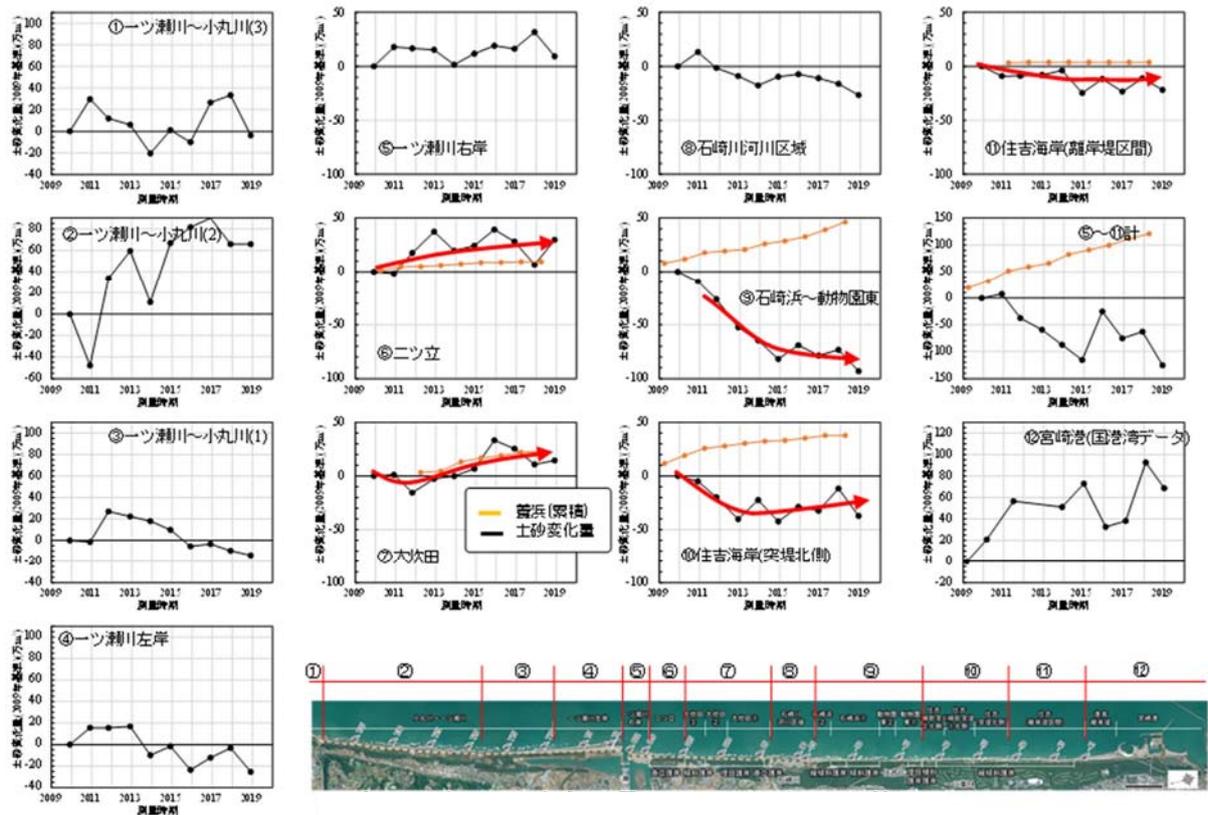
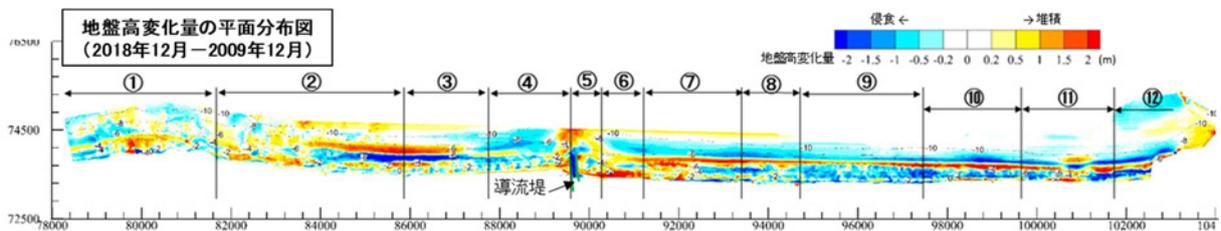
図－ 3.7 沿岸区分毎の土砂変化量 (2009 (H21) 年 12 月基準)

- ▶ 詳細な測量データを用いて海中部(沖合約 1km, T.P.-10m 程度以浅)も含めた土砂量の変化状況を確認した結果、直轄事業着手後の 2009 (H21)年以降、宮崎海岸北側（一ツ瀬川右岸～大炊田）は堆積もしくは維持傾向である。
- ▶ 石崎浜～住吉海岸(突堤北側)では 2014(H26)年頃まで続いていた侵食傾向が鈍化し、近年は横ばいもしくはやや回復傾向を示している。
- ▶ 前回から(2017(H29)年と 2018(H30)年)ニツ立では堆積、石崎浜～住吉海岸では侵食となっている。

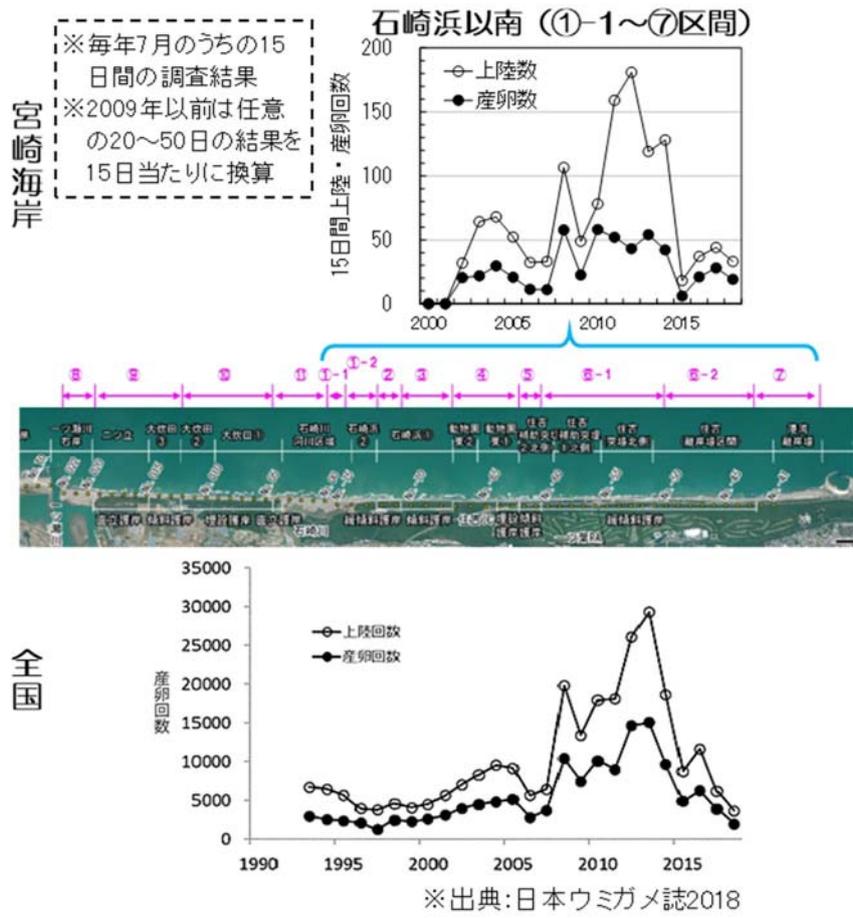
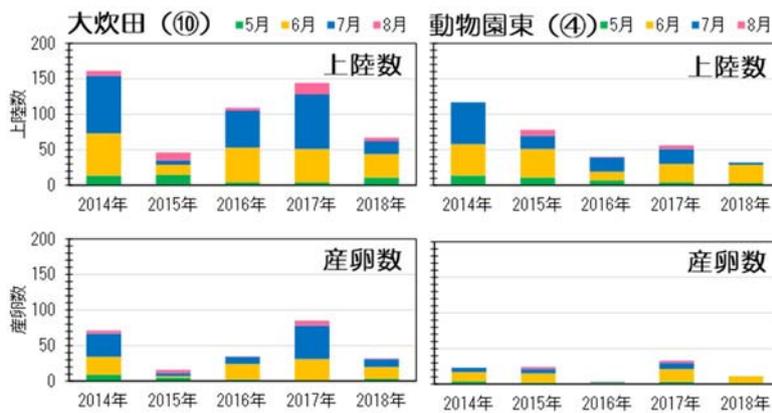
図一 3.8 アカウミガメの上陸・産卵状況

- ▶ アカウミガメの上陸状況や産卵状況を確認した結果、2018 (H30) 年のアカウミガメの産卵状況は、7月の15日間調査（石崎浜～一ツ葉）でみると、上陸数・産卵数ともに前年から若干減少した。
- ▶ 産卵期全期間（5～8月）の宮崎海岸全体（一ツ瀬南～一ツ葉）では、上陸322回と産卵173回が確認された。そのうち、埋設護岸設置範囲に99回の上陸と43回の産卵が確認された。埋設護岸設置範囲の産卵のうち、約70%(30回)が埋設護岸上や陸側であった。
- ▶ 上陸・産卵数は前年より減少しているが、これは全国的な傾向と類似している。

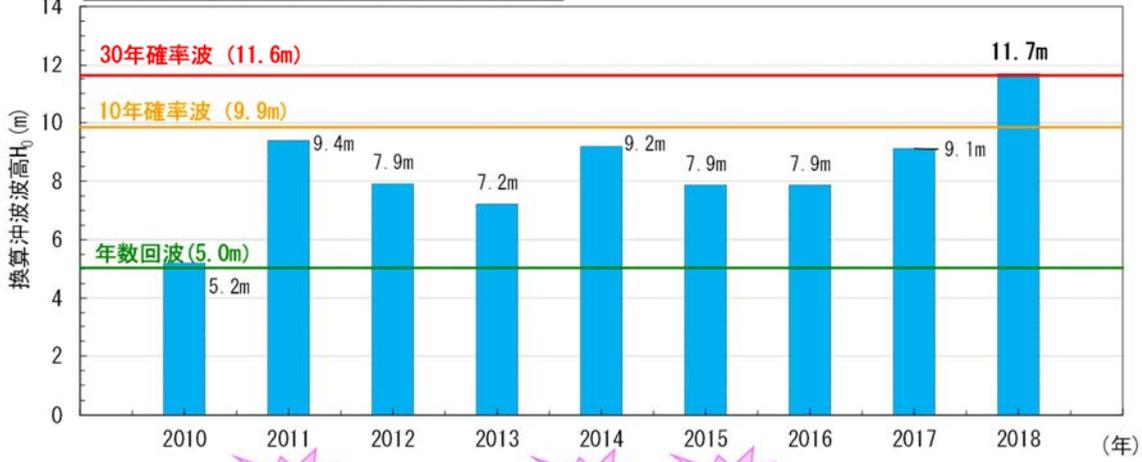
近年の年最大波高(ネダノ瀬)

- 2018(H30)年に観測された最大の波高※は台風24号接近時の11.7m。
- この波高11.7mは、宮崎海岸の高波浪時の越波検討や、突堤や埋設護岸等の安定性の設計に用いている計画波高(30年確率波)11.6mと同程度の高い波高。

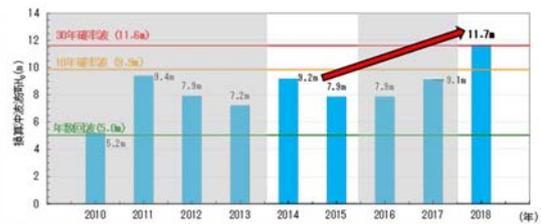
- 埋設護岸設置前の2014(H26)年は波高9.2mで、浜岸の後退、保安林の流出など被災。
 - 2015(H27)は波高7.9mで、コンクリート護岸及び埋設護岸など被災。
 - 2018(H30)年は、より大きな波高11.7mが来襲するも、背後の浜岸侵食は見られず、サンドバックの露出、根固工の一部被災程度で大きな被災はなかった。
- ⇒ これまでに実施してきた侵食対策の効果
