宮崎海岸侵食対策検討委員会 第9回効果検証分科会

令和元年度に実施した調査結果に基づく効果検証

国土交通省・宮崎県

令和2年11月

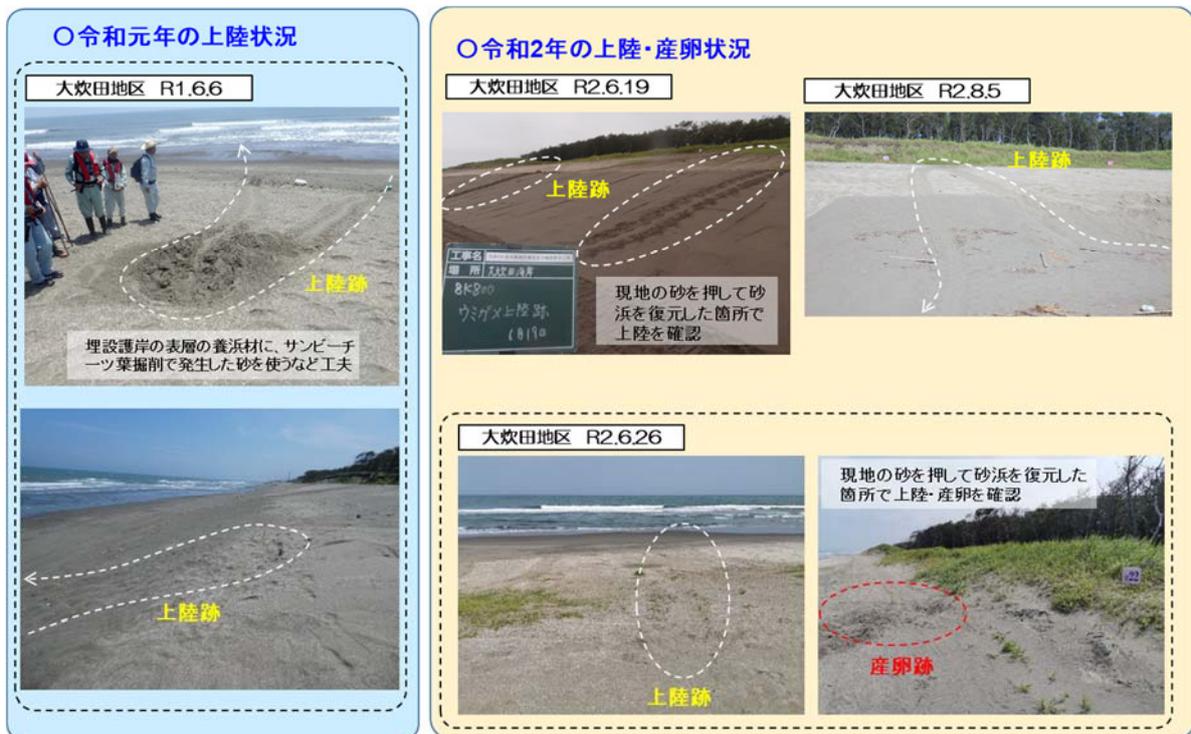
写真－ 3.1 埋設護岸上でのアカウミガメの産卵状況例

- 埋設護岸の覆土養浜材には良質な砂を使う工夫や、陸側の締まった砂をほぐすなどの工夫を実施している。
- 2020(R2)年も大炊田海岸でアカウミガメの上陸・産卵が確認された。

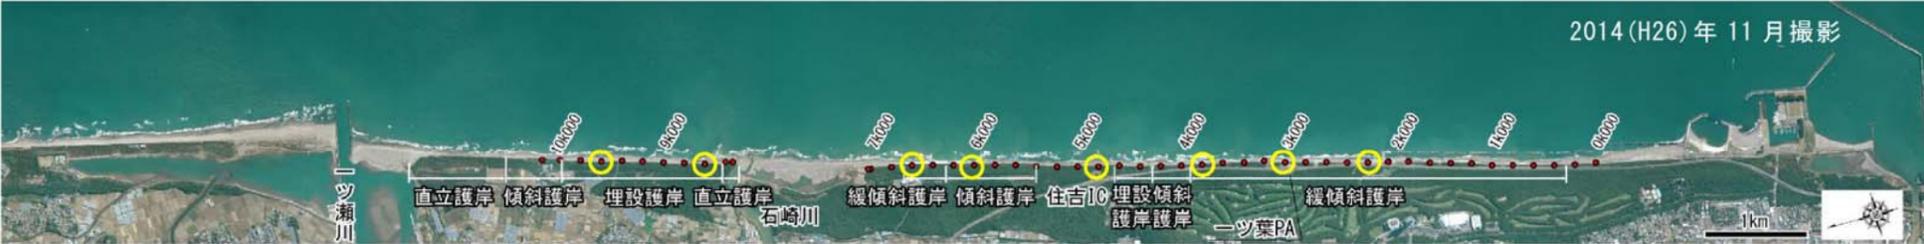
2019 (R1) 年度の宮崎海岸の状況

【台風 10号】  
6.0m (8/14)

【台風 17号】  
4.6m (9/22)

宮崎海岸に来襲した高波浪(有義波高 3m 以上)

順位	発生要因	ネダノ瀬波浪観測地点における観測値			
		発生日	最大有義波高 H <sub>1/3</sub> (m)	有義波周期 T <sub>1/3</sub> (s)	平均波向 (°)
1	T1908	19/8/6	8.7	9.9	72
2	T1910	19/8/14	6.0	11.6	87
3	T1919	19/10/12	5.2	14.4	93
4	T1917	19/9/22	4.6	8.3	128
5	低気圧	19/6/15	4.2	9.2	71

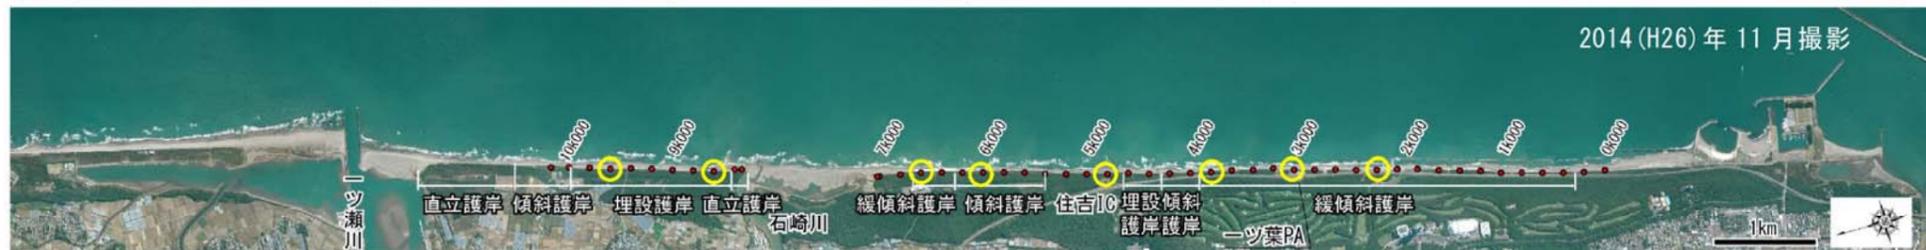
【台風 19 号】  
5.2m (10/12)

宮崎海岸に來襲した高波浪(有義波高 3m 以上)

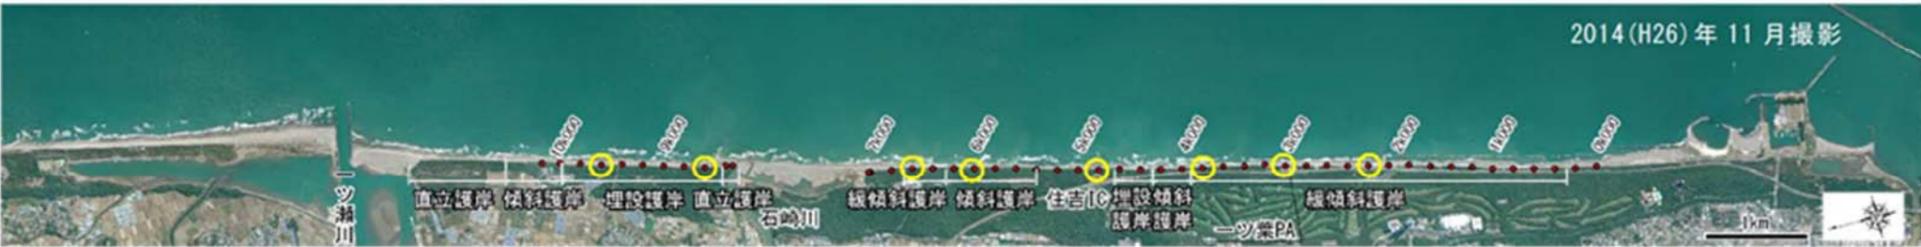
【台風 20 号】  
5.2m (8/23)

【台風 21 号】  
5.6m (9/4)

宮崎海岸に來襲した高波浪(有義波高 3m 以上)

発生要因	ネダノ瀬波浪観測地点における観測値			
	発生日	最大有義波高 H <sub>1/3</sub> (m)	有義波周期 T <sub>1/3</sub> (s)	平均波向 (°)
T1824	18/9/30	10.5	10.0	105
T1819	18/8/21	6.6	11.9	106
T1821	18/9/4	5.6	12.3	111
T1820	18/8/23	5.2	14.6	88
T1807	18/7/3	4.3	8.5	132
T1825	18/10/5	4.1	9.6	84
低気圧	18/6/18	3.6	8.4	76
北高型気圧配置	18/5/21	3.3	8.2	75
T1826	18/10/28	3.2	14.8	116
T1808	18/7/10	3.1	13.7	116

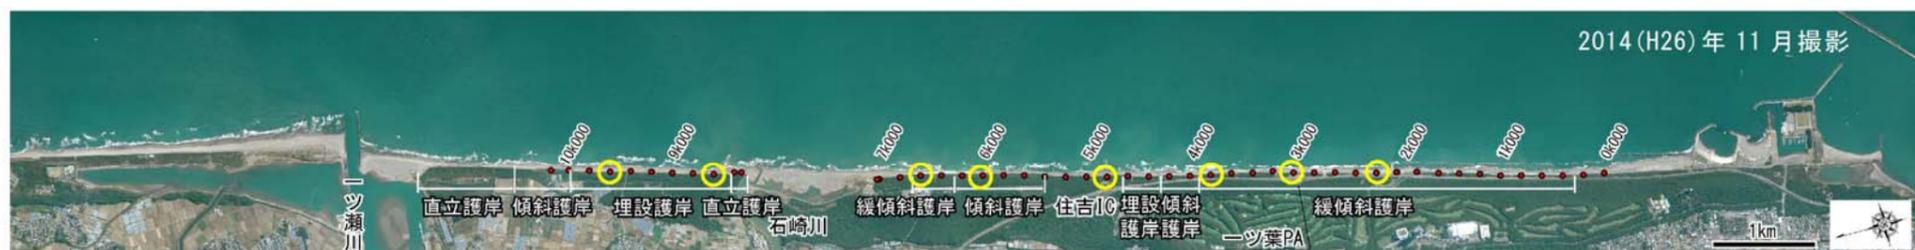
2017 (H29) 年度の宮崎海岸の状況

【台風5号】  
5.5m (8/6)

【台風18号】  
5.5m (9/17)

宮崎海岸に来襲した高波浪 (有義波高 3m 以上)

発生要因	ネタノ瀬波浪観測地点における観測値			
	発生日	最大有義波高 H1/3(m)	有義波周期 T1/3(s)	平均波向 (°)
低気圧	17/03/31	3.1	9.3	63
低気圧	17/04/10	4.7	7.3	61
台風5号	17/08/06	5.5	9.3	121
台風18号	17/09/17	5.5	9.1	84
低気圧	17/10/06	4.5	10.4	70
台風21号	17/10/22	6.0	10.3	79
台風22号	17/10/29	8.3	10.4	80
低気圧	18/02/28	3.1	6.6	189

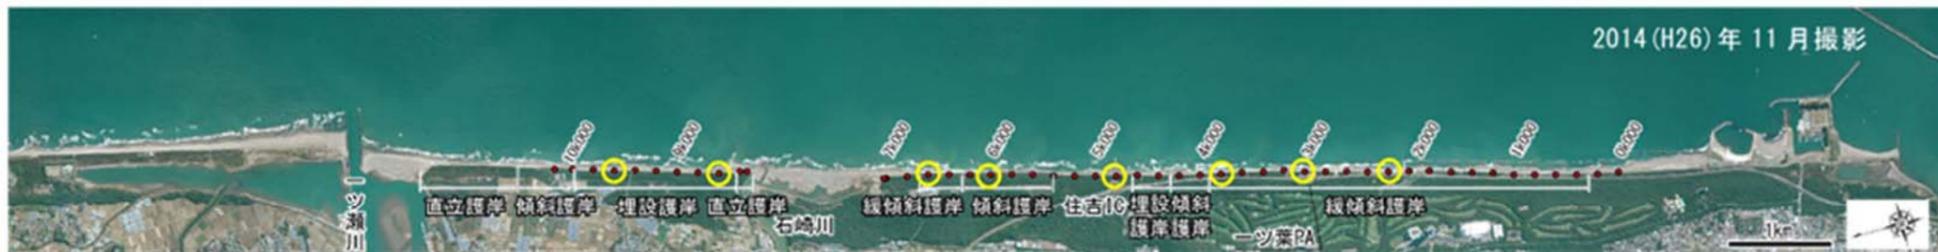
【台風 22号】  
8.3m (10/29)

【低気圧】  
3.1m (2/28)
