5) 指標範囲の検討

表ー 5.1 海岸巡視日誌（巡視内容記録表及び巡視結果記録票）の例

別表ー3ー2 海岸巡視日誌（巡視結果記録票） 整理番号 9

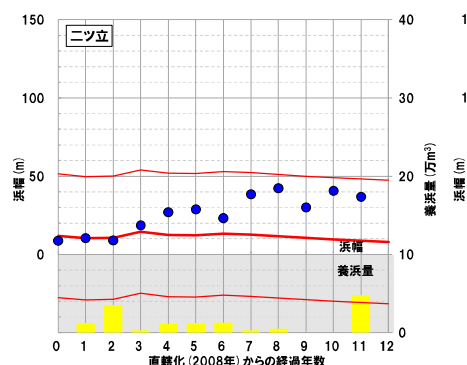
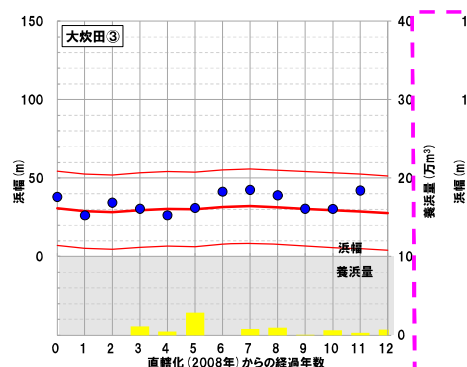
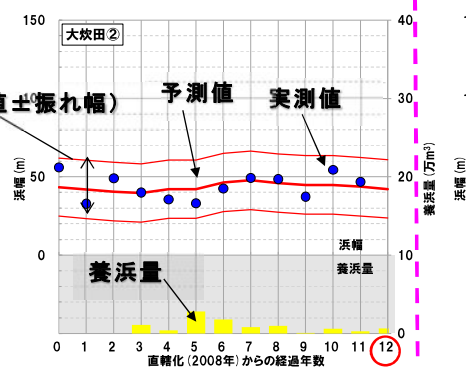
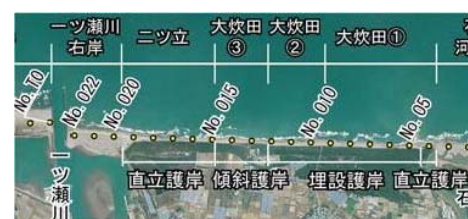
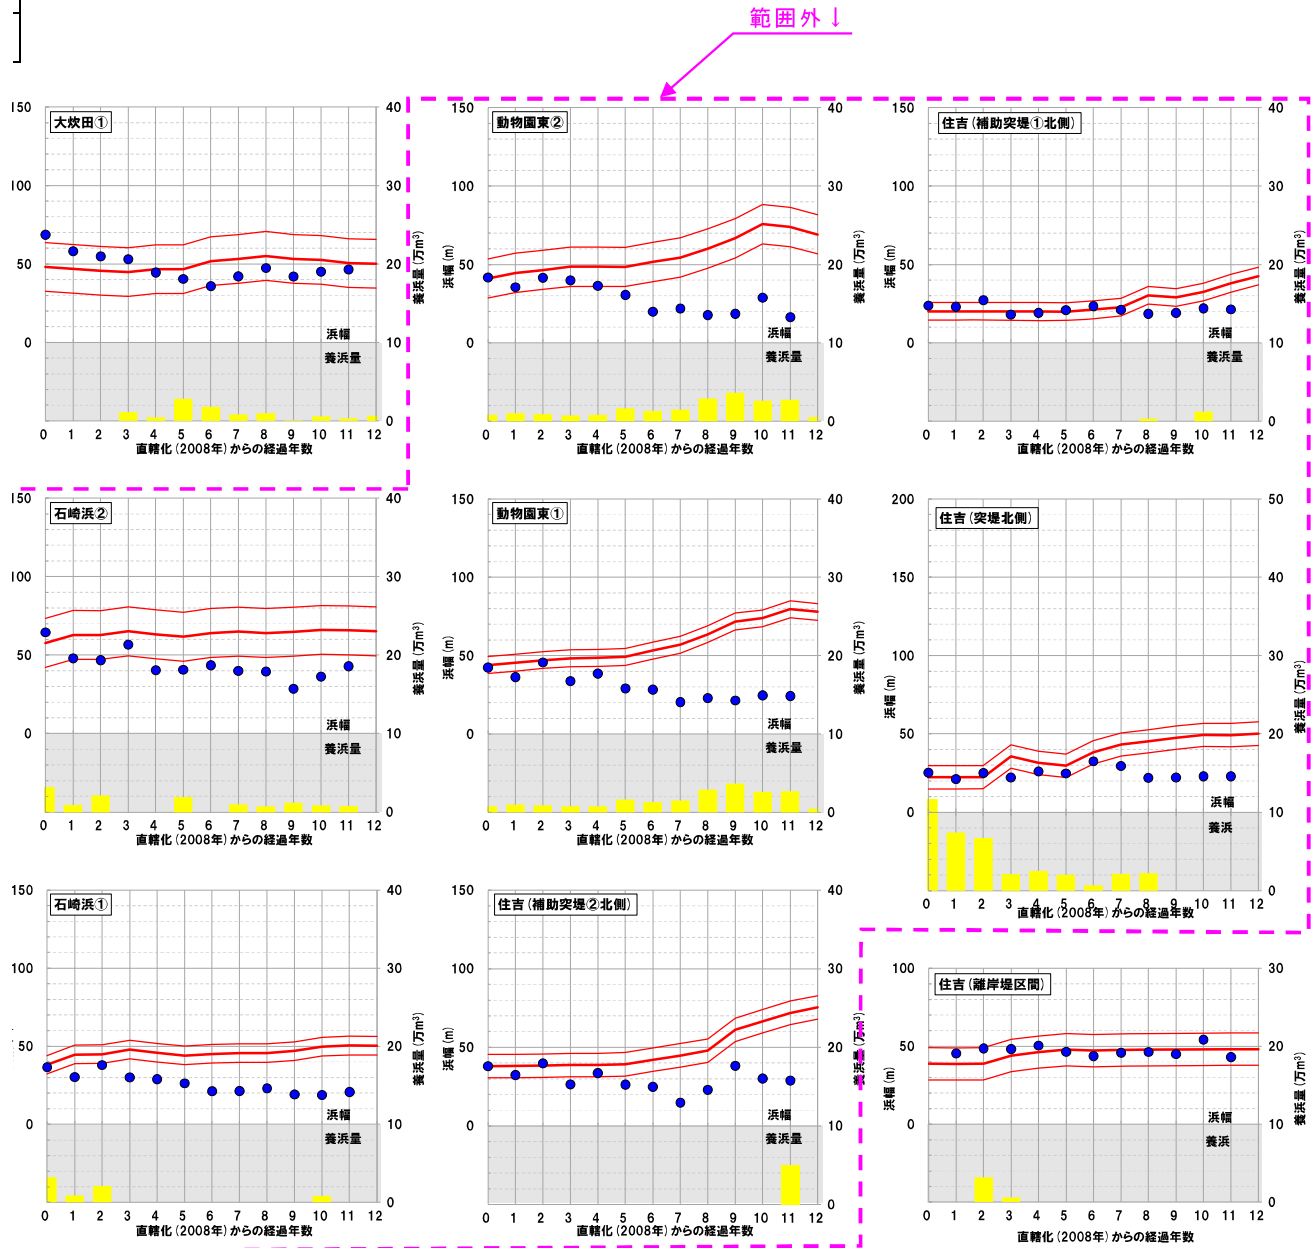
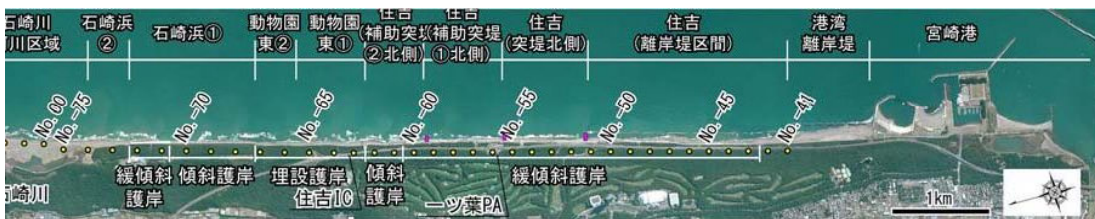
図 ブロック別平均浜幅の経年変化

- 2019(R1)年の浜幅が範囲外↓となった石崎浜②～突堤北ブロックの範囲は、複数年以上継続して指標の範囲の下限を下回っている状況である。
- ブロック別の浜幅の経年変化から浜幅の実測変化を全体的に俯瞰すると、宮崎海岸北側に位置するニツ立ブロックは予測結果より浜幅が広く、大炊田③～①ブロックは概ね予測どおりである。
- その南側に位置する石崎浜②～突堤北ブロックでは全般的に予測結果のような回復は見られない状況にある。

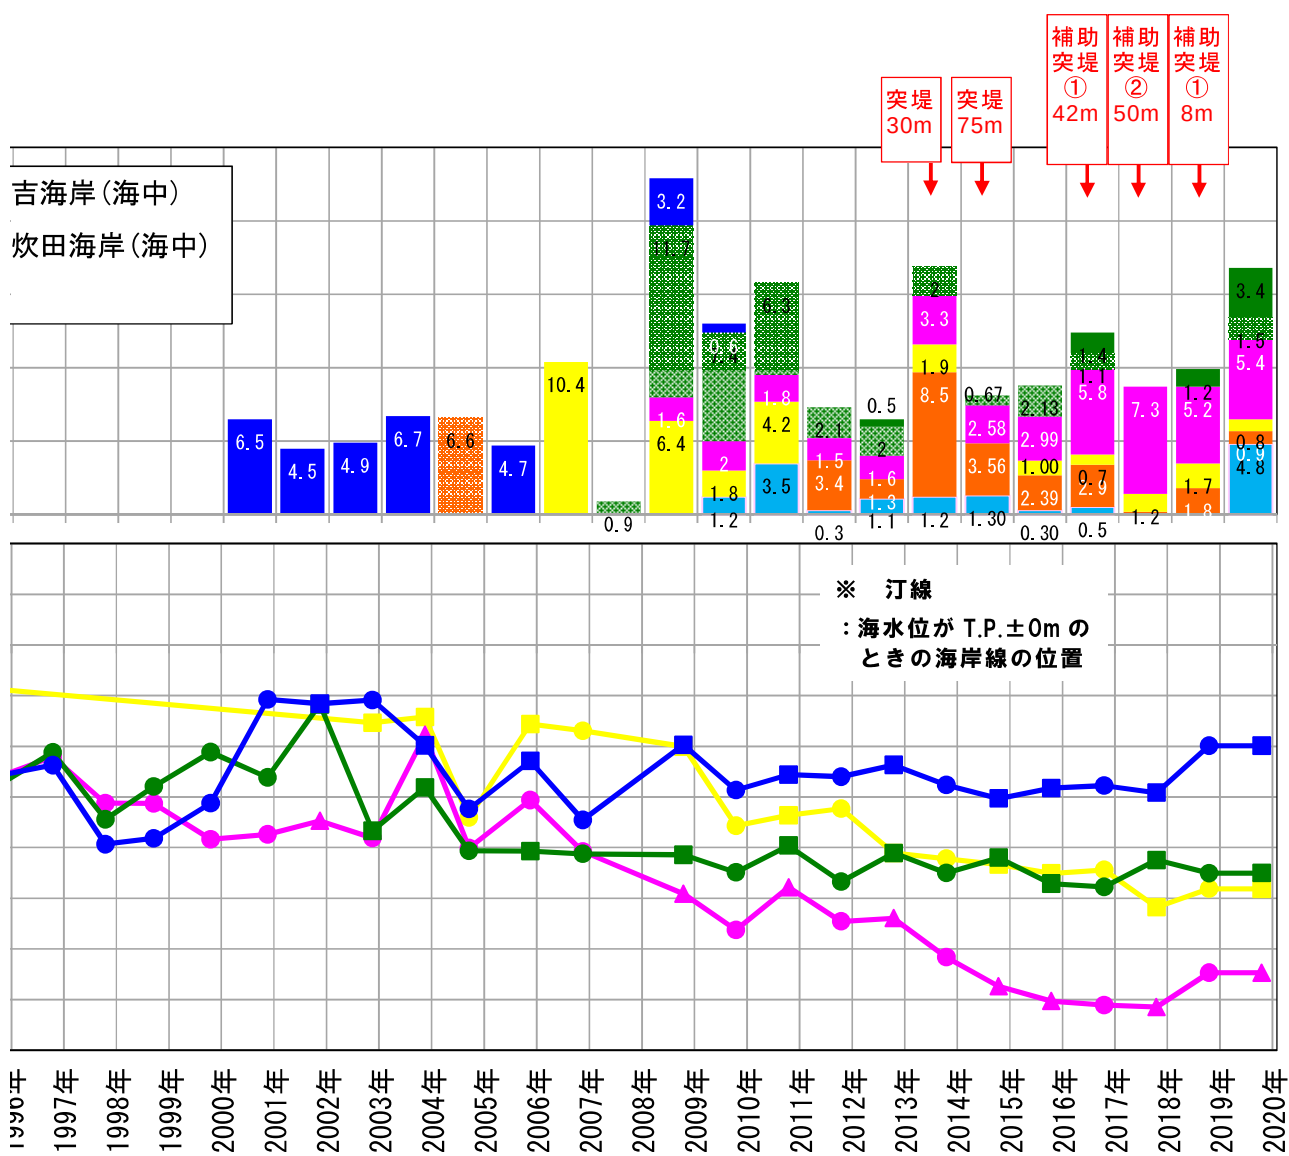
図 宮崎海岸周辺の長期の汀線変化

- 汀線の後退は、住吉海岸→動物園東→石崎浜の順に南から北へ伝播している様子が見て取れる。
- 石崎浜、動物園東は、最近になり減少傾向が鈍化しつつある。
- 住吉海岸は 2004(H16)年以降安定しているように見えるが、これは緩傾斜護岸前に砂浜が存在しないためである。
- 県管理区間は砂浜が安定している。

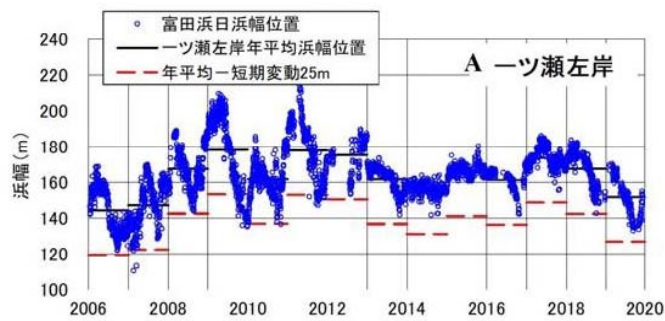
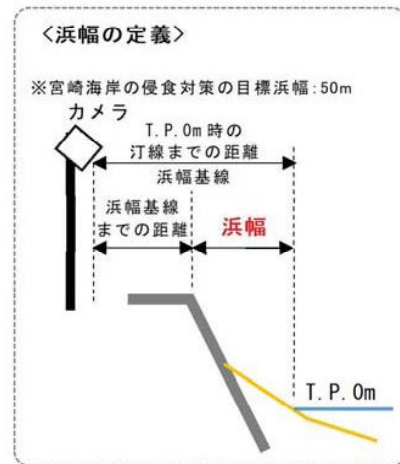
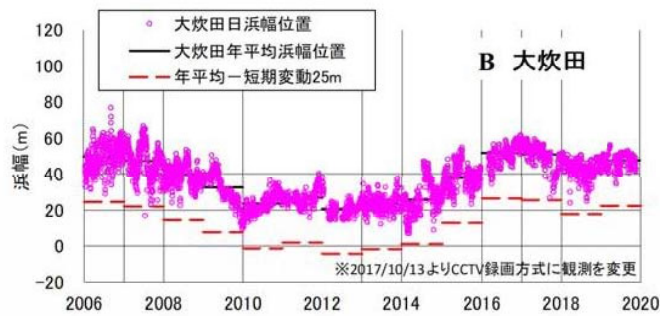
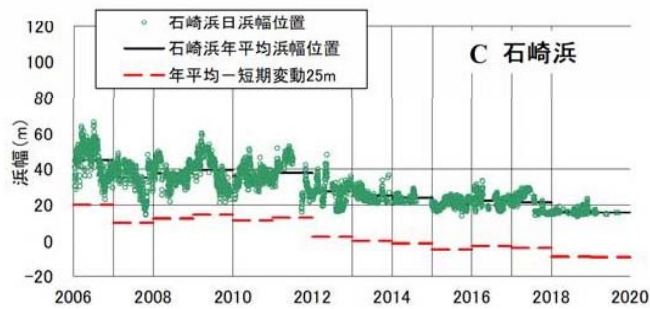
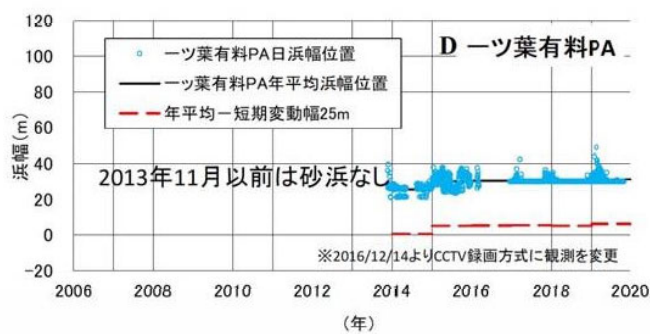
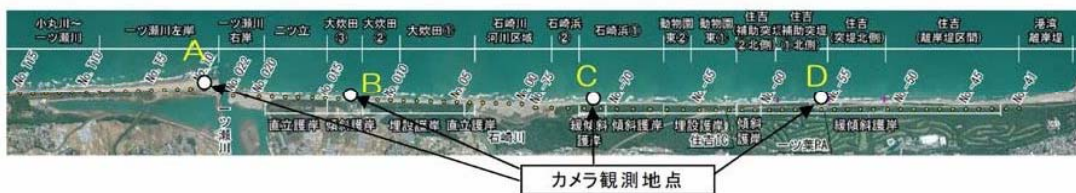
図 カメラ観測による浜幅の日変動状況 (2006年1月～2019年12月)

- 砂浜が通年で見られる一ツ瀬川左岸および大炊田海岸における 2018(H30)年の年間の平均浜幅は、一ツ瀬川左岸 152m（前年 168m）、大炊田海岸 48m（前年 43m）であり、一ツ瀬左岸は2年連続して狭くなっている。
- 石崎浜および一ツ葉有料 PA は、前年と同様に砂浜が見えたり見えなかったりという状況であった。このような状況は、2013(H25)年頃より続いている。砂浜（前浜）が見えないということは、この周辺における海中部を含めた土砂が不足しているということであるため、砂浜を回復させるためには石崎浜周辺および一ツ葉有料 PA 周辺への直接的な養浜の投入が必要と考えられる。

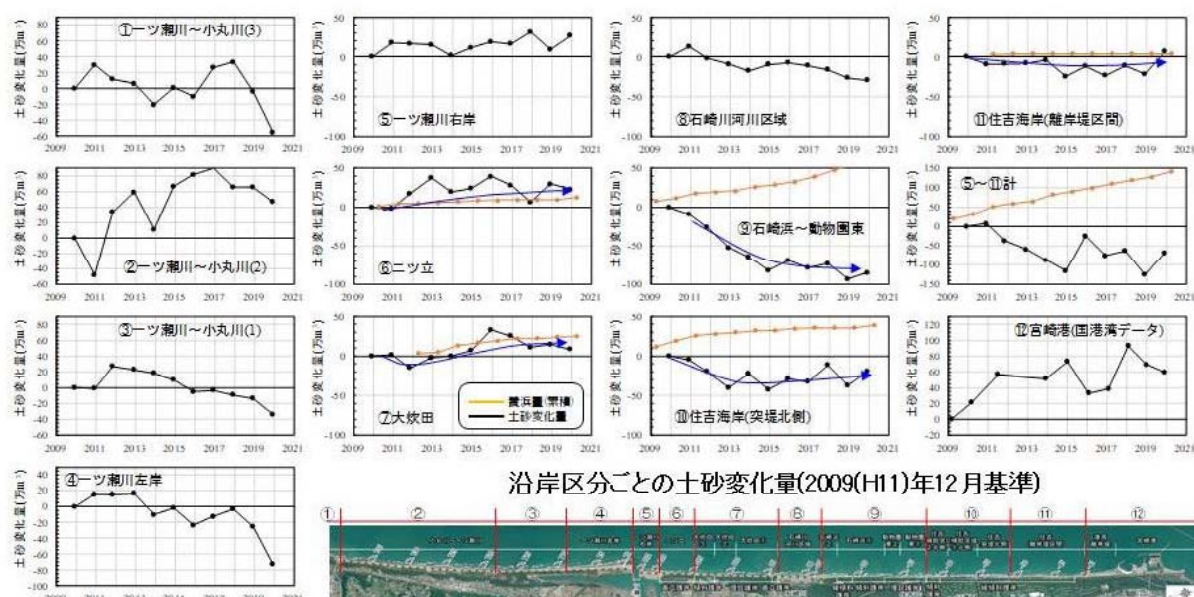
図 沿岸区分毎の土砂変化量の経年変化 (2009 年 12 月基準)

- 2009(H21)～2019(R1)年を比較すると、宮崎海岸北側（一ツ瀬川右岸～大炊田）は堆積もしくは維持傾向である。
- 石崎浜～住吉海岸(突堤北側)では 2014(H26)年頃まで続いていた侵食傾向が鈍化し、近年は横ばい若しくはやや回復傾向を示している。
- 前回から(2018(H30)年と 2019(R1)年) ニツ立～大炊田では侵食、石崎浜～住吉海岸では堆積となっているが、傾向を大きく見直す程度ではなく監視を継続する。

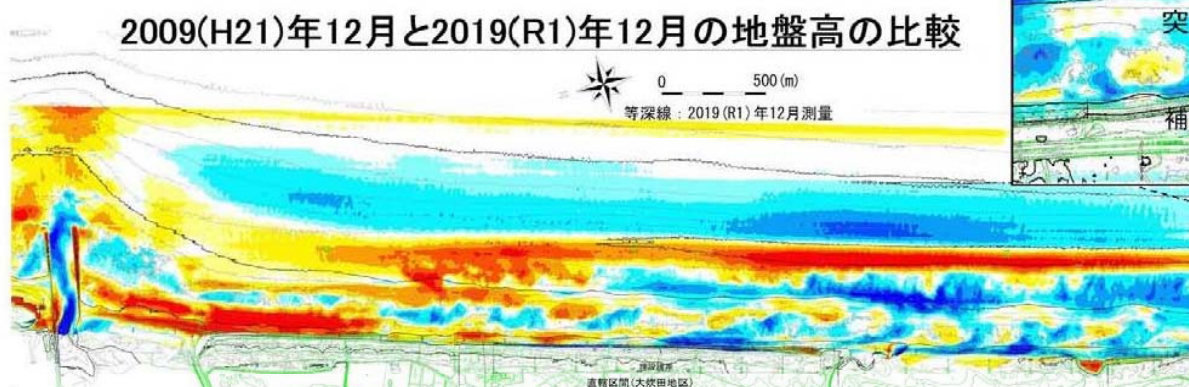
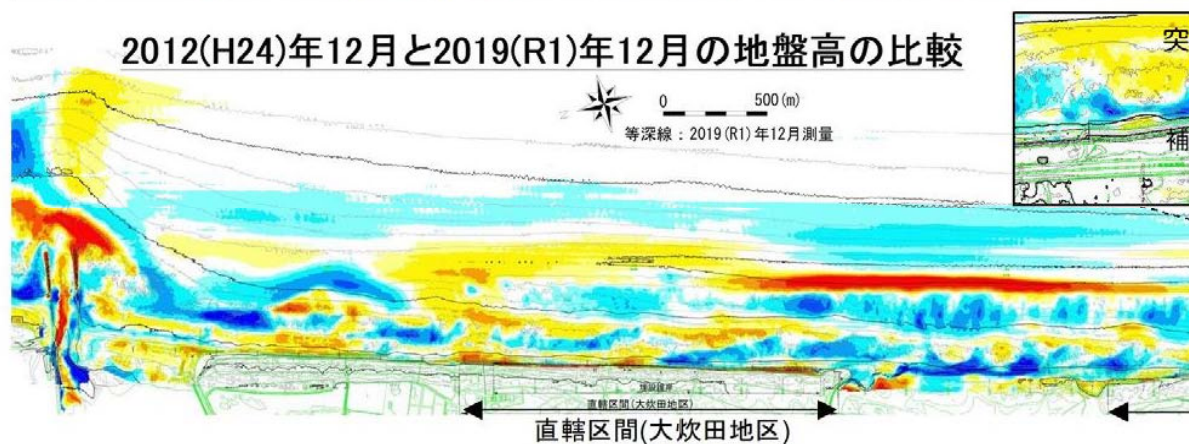
- 直轄事業着手後の 2009（H21）年から 2019（R1）年及び突堤建設着手後の 2012（H24）年から 2019（R1）年の地盤高変化図をみると、海岸護岸、浜崖から約 500m 付近より沖側は侵食傾向、岸側は堆積傾向であることがわかる。
- 堆積傾向が顕著にみられるのは、海岸護岸、浜崖から 300m～450m 付近であり、突堤設置区間では、各突堤の北側で堆積傾向が確認できる。
- 一方、汀線付近は住吉海岸北側（動物園東付近）を中心に青色がみられ、未だ堆積傾向（砂浜回復）に至っていない。
- 前回から(2018(H30)年と 2019(R1)年)大きく傾向は変わっておらず、監視を継続する。

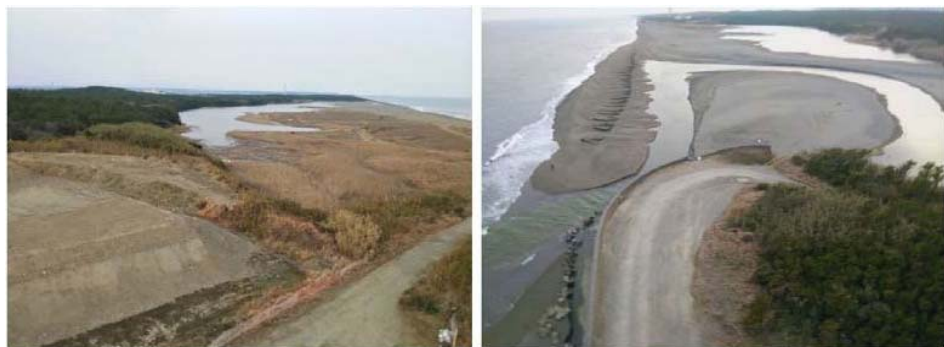
- 底生生物の種数は増減を繰り返し推移し、一定の傾向はみられない。
- 今回調査時は、石崎川河口と入江が分断され、潮汐による水位・塩分の変化が生じていない。底生生物が減少した主な要因は、潮位変動による干潟域の減少、地形変化に伴う淡水化であると考えられる。
- 対策の効果・影響と関連があるとは判断できないため、引き続き、経過を観察する。

石崎川河口（令和2年2月12日 撮影 潮位 T.P. +0.3m）

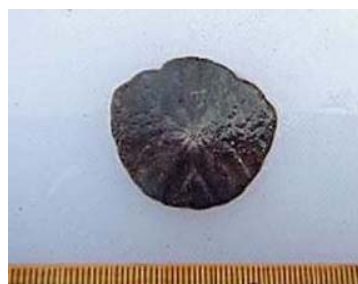
- 2019(R1)年は、大炊田海岸でハスノハカシパンが多く採取されたことにより、夏季の棘皮動物門の個体数が既往最大となったが、冬季には範囲内に戻った。
- 養浜や突堤設置、埋設護岸設置等の対策箇所と、魚介類調査結果の変動箇所の間に明確な関連性は見られない。
- 対策の効果・影響と関連があるとは判断できないため、引き続き、経過を観察する。

ハスノハカシパン  
(夏季に大炊田海岸で増加)

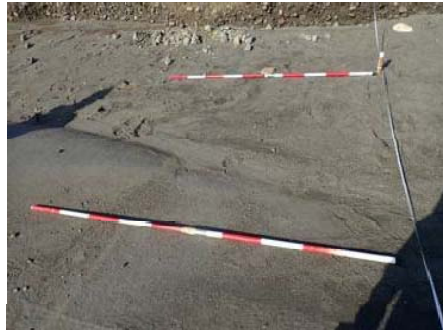
高波浪により侵食されサンドバックが露出

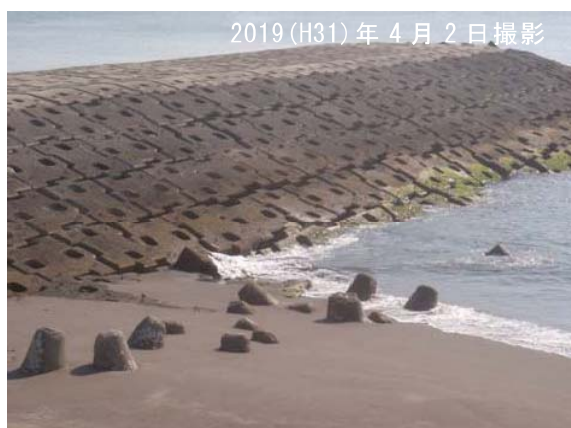
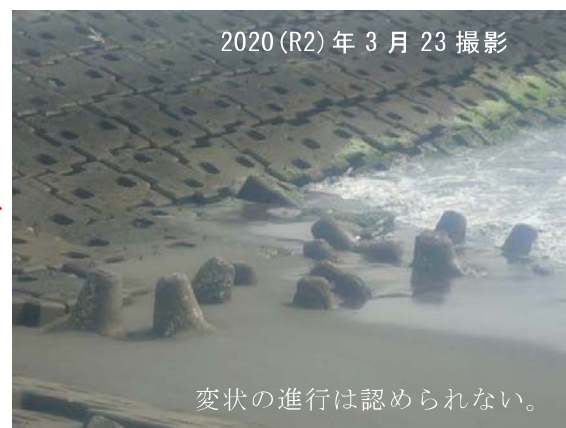
- 突堤南側基部に生じていた被覆ブロックの変状に進行は認められない。突堤南側基部の天端部、突堤北側基部に被覆ブロックの軽微な変状が生じたが、その後、進行は認められない。
- 突堤周辺は季節ごとに侵食と堆積を繰り返す、変動の激しい箇所であり、これがブロック変状の要因となっていることが想定される。
- 対策の効果・影響と関連がある可能性が認められるため、今後、動向を注視する。

南側基部の被覆ブロックの変状

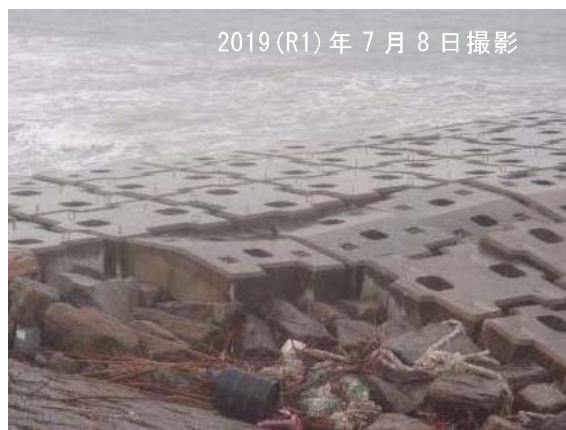
南側基部天端部の被覆ブロックの変状

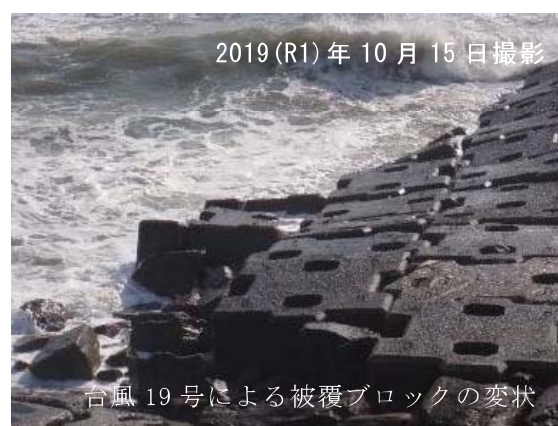
北側基部の被覆ブロックの変状
