事故種類	一般事故	発生日時	平成23年 2月 2日 14時55分	事故当事者	元請け
事故区分	公衆災害	年齢性別	—	職種	—
被災程度(全治)	トンネル電気室敷地内の照明灯ケーブル及び油面計ケーブルの保護管破損(道路利用者等第三者への被害なし)				
事故概要	トンネル電気制御室敷地内の土質状況調査のため、敷地内でボーリング作業中、地上より約50cm下方において発電機用燃料貯留地下タンクの油面計ケーブルの保護管、約60cm下方において敷地内照明灯の電源ケーブルに、ケーシングパイプ(φ145mm)の先端が接触し、照明灯電源ケーブルを約17cmにわたり切断、油面計ケーブルの保護管を約8cmにわたり破損させたものである。 当該照明灯は平常時は使用しておらず、道路利用者等第三者への被害無し。油面計ケーブルについては保護管のみ破損しており、油面計ケーブルについては異常なし。				
42 事故原因等	<ul style="list-style-type: none"> ・受注者に提示した施設管理関係図面と現地のケーブル位置が異なっていた。 ・施設管理関係図面に表示がないケーブルがあった。 ・地下埋設表示シートの敷設がなかった。 ・特記仕様書に地下埋設物件の事故防止対策の明記がなかった。 				
改善策等	<ul style="list-style-type: none"> ・電気・機械施設や営繕施設の集合体であるトンネル電気室敷地内での調査の際は、発注担当課は、受注者に対して「図面と現地の地下埋設物位置が異なる場合があること」を説明し、施設管理関係図面を渡す。 ・電気・機械施設や営繕施設の集合体であるトンネル電気室敷地内での調査の際は、必ず1回は、受注者及び発注担当課、施設等関係課において打合せを実施する。また、打合せ結果により、必要に応じて現地立会及び試掘を実施して調査位置を決定する。 ・掘削を伴う全ての地質調査業務においては、「地下埋設物件の事故防止に関する特記仕様書」を作成するよう徹底する。 				
類似工事(他工事)へ活用できる対策等	<ul style="list-style-type: none"> ・図面と現地の地下埋設物位置が異なる場合があることや、図面以外にも地下埋設物があるかもしれないことを想定して、施工するように心がける。

事故状況図

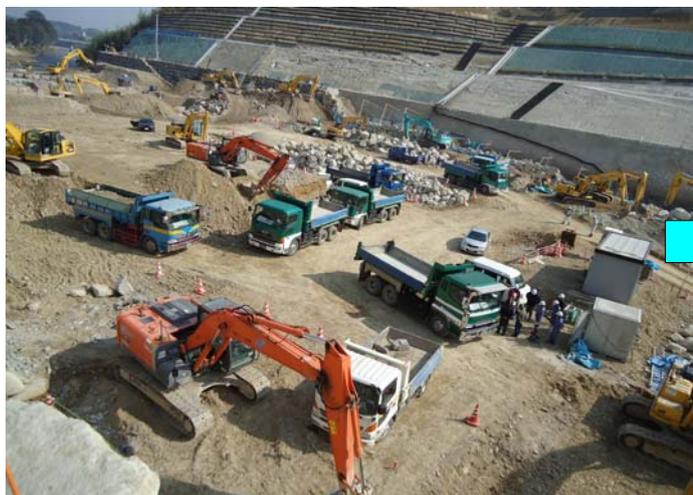
改善前

事故種類	労働災害	発生日時	平成23年2月5日 午前10時40分	事故当事者	二次下請け
事故区分	労働災害	年齢性別	60歳 男性	職種	普通作業員
被災程度(全治)	診断結果では「就労可能と思われる」				
事故概要	掘削土砂の搬出作業中、積込場所へバックで進入するため、旋回場所へ左折しながら前進してきた10tダンプトラックが、ダンプトラック左前方の走行路付近を通行していた作業員の左足つま先を踏んだ。被災者は、走行路付近で他の作業員と話しをした後、走行路を横断しようと後方へ振り向いた瞬間に事故に遭った。被災者は安全靴を履いていたが、ダンプトラックの重量により安全靴が変形し、怪我を負った。				
44 事故原因等	当該事故は、DT運転手の注意不足及び安全通路の確保(DT走行路との区別がなされていない)がされていない。また、誘導員(DT走路との区別が無いため必要)が配置されていない事により起こった事故である。				
改善策等	<ul style="list-style-type: none"> DT走行路と作業員の安全通路との区別を行い、DT走行路への立ち入りを禁止する。 現場内でのDTが輻輳する箇所では、交通整理員を配置し適切な誘導を行う。 作業従事者への教育朝礼時の指示、指導は今までどおり徹底し行う。また、訓練教育時には今回の事例を踏まえて徹底した教育を行う。 				
類似工事(他工事)へ活用できる対策等	<ul style="list-style-type: none"> DT走行路と作業員の安全通路との区別を行い、DT走行路への立ち入りを禁止する。 現場内でのDTが輻輳する箇所では、交通整理員を配置し適切な誘導を行う。

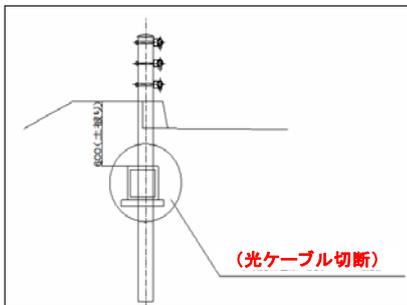
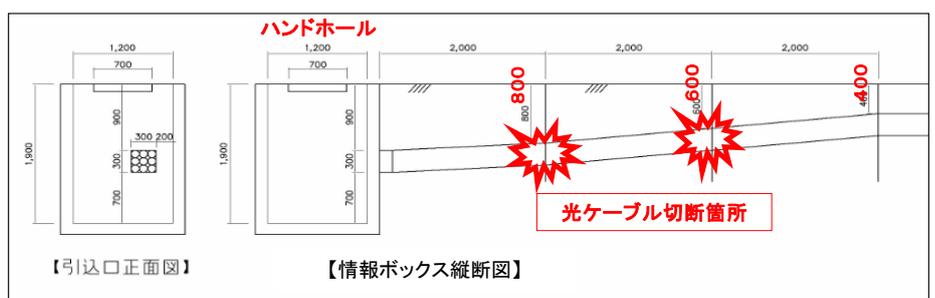
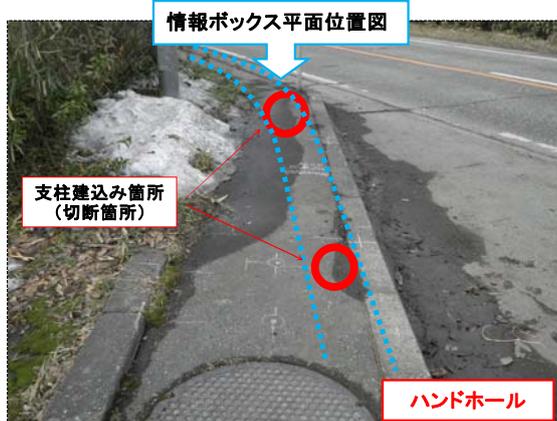
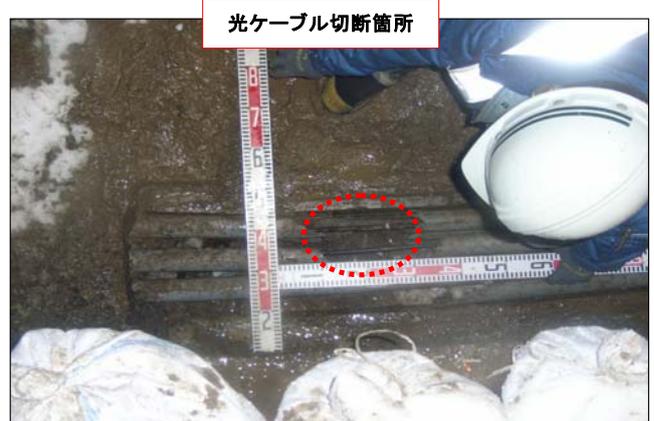
事故状況図

事故種類	一般事故	発生日時	平成23年2月10日 14時50分	事故当事者	1次下請け
事故区分	公衆災害	年齢性別	—	職種	—
被災程度(全治)	情報BOXの損傷及び光ケーブル(国土交通省、県「民間開放」)の切断 ケーブルテレビなど民間利用者(延べ2900世帯)への不通、通信障害。 国土交通省の防災用CCTVカメラ7器の映像不通。				
事故概要	防護柵設置工事においてガードパイプ支柱立込むため、試掘としてコア削孔を深さ40cmまで行い、情報BOXの有無を確認した。その後、ガードパイプの支柱根入れ深さ1.65mまで打ち込み機により支柱を打ち込んだところ地下埋設してある情報ボックスを破損し、その中に入線している光ケーブル(国交省、県)を切断した。				
事故原因等	<ul style="list-style-type: none"> 「地下埋設物件の事故防止に関する特記仕様書」を遵守せず、受注者のみの解釈により埋設位置の不明瞭な情報BOXについて、磁気探査機の測定結果を過度に信じ、試掘確認及び施設管理者への立会を行わなかった。 探査機による測定方法が悪く(送信器と測定器を10m以上離していなかった)、正確な想定結果が得られていなかった。 元請はハンドホール内部を確認したが、下請に情報を伝えなかった。 深さ40cmの位置に情報ボックスがあると思いこんでいた。 				
改善策等	<ul style="list-style-type: none"> 受注者は、直近のハンドホール内の入線位置を確認し下請作業員に周知する。下請作業員は、元請けから指示しない限り作業はしない。 受注者は、探査機使用の注意事項を確認し、適切に使用する。(適切に使用した結果、正確な測定結果が得られた) 受注者は、埋設位置が不確定な場合は試掘調査を実施し、確定できるまで施工しない。 受注者は、特記仕様書を遵守し、受発注者で地下埋設物特記仕様書の読みあわせを行いお互い項目ごとに確認する。 発注者は、台帳を提示する際は、現地と情報BOX台帳図面との留意点を説明し文書で示す。 発注者は、(土中式、CON連続基礎等)基礎形式をパターン化し、試掘の結果を基に現地に対応した形式を選定する。

類似工事(他工事)へ活用できる対策等	<ul style="list-style-type: none"> ハンドホール内の入線位置を必ず確認し、台帳との整合を図り、埋設位置が不明瞭な場合は必ず試掘を行い、埋設物を確認した上で施工する。 探査機は注意事項を守り、適切に使用すること。

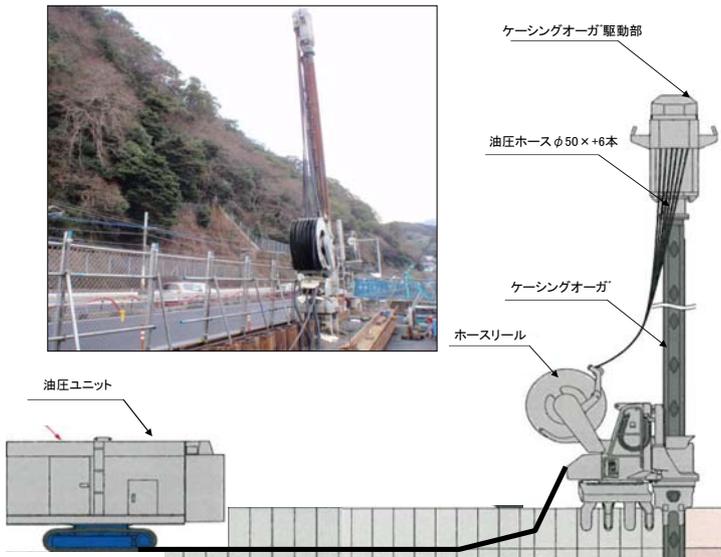
硬質地盤クリア工法(クラッシュパイラー)による仮設矢板圧入作業

事故種類	交通事故	発生日時	平成23年2月14日 10時28分	工事当事者	1次下請け
事故区分	公衆災害	年齢性別	—	職種	—
被災程度	走行車両への作動油の付着(8台)				
事故概要	<p>国道の非常駐車帯部の既設コンクリート擁壁(旧護岸)を撤去するため、国道に近接(車道まで2.0m)し、鋼矢板圧入作業(硬質地盤クリア工法「クラッシュパイラー」)を行っていた。</p> <p>鋼矢板圧入に先立ち、ケーシングオーガによる先行掘削中(ケーシング先端:GL-6m付近)、オーガに接続している油圧ホース(φ50)の6本中1本が上空5m付近で破損し、パイプ中の作動油(生分解性油脂「エコオイル」)が国道上へ霧状に噴出した。クラッシュパイラーのオペレータが異変に気づき、運転を急停止したが、噴出した作動油が走行していた一般車両に付着した。</p>				
48 事故原因等	<ul style="list-style-type: none"> ・硬質地盤クリア工法は、ケーシングオーガによる先行掘削、圧入引抜機による鋼矢板圧入を繰り返しながら行う。オーガ上端部に接続された油圧ホースは、掘削作業・圧入作業が進むに従い、ホースリールに巻き取られる仕組みとなっている。 ・油圧ホースの破損は、硬質地盤を先行掘削する際のケーシングオーガの振動により、油圧ホースとケーシングオーガが接触、磨耗、損傷したために、起きたものと考えられる。 ・油圧ホースは、通常時、大部分がホースリールに巻き取られているか又は高所にあるため、十分な始業前点検を行うことができなかったことが事故の発生原因である。 				
改善策等	<ul style="list-style-type: none"> ・休日前日の作業完了後ケーシングオーガを倒し、作業を開始する前に油圧ホース等の点検を行う。 ・作業時に油圧ホースが直接ケーシングオーガに触れないように、油圧ホースの防護を行うとともに、防護は飛散防止対策も兼ねた構造とする。 ・油圧ホースを使用する作業機械を搬入する際には、油圧ホースの交換記録、摩耗、劣化状況を元請にて確認する。
