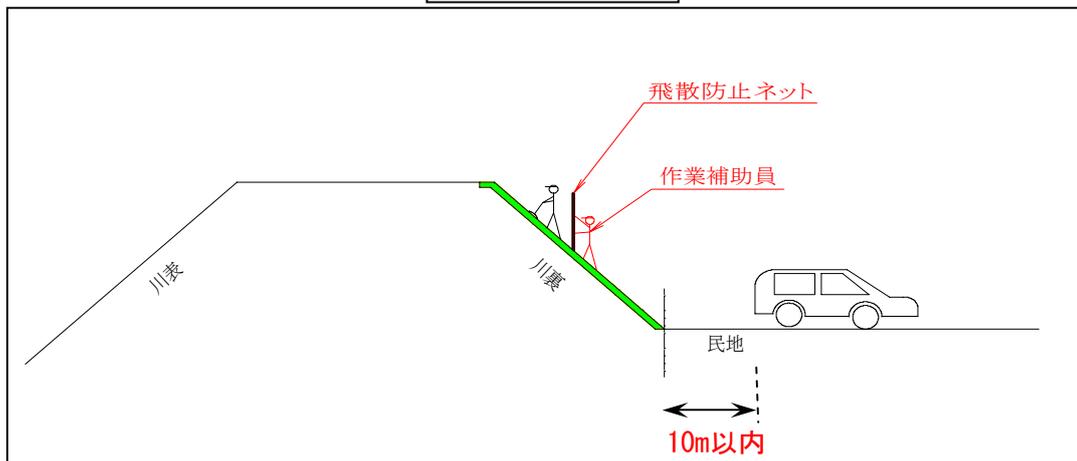
改善図

事故の種類	公衆災害	発生日時	平成22年9月23日 11時30分		
事故区分	公衆災害	年齢性別	—	職種	—
被災程度	店舗内駐車中車輛の右後部窓ガラス破損				
事故概要	堤防法面(川裏側)を肩掛式により除草終了後、除草作業箇所隣接している店舗店員より「店舗駐車場に駐車中の車の窓ガラスが割れている」との連絡があり、確認したところ、車輛後部右側のガラスが破損しているのを確認した。なお、現場作業員は飛石及び事故発生には、気づいていなかった。又、車輛にはだれも乗っていなかった。				
22 事故原因等	<ol style="list-style-type: none"> 1. 事前調査による保護対象物の確認がなされていない。 2. 新規入場者教育時に除草作業関連の資料で教育が行われていない。 3. 施工計画書の記載事項を遵守せず、第三者被害のおそれがある現場で飛散防護対策の徹底等が徹底されていない。 4. 安全巡視及び社内安全パトロールのチェック項目に除草作業の確認項目がない。 5. 保護対象物が存在する場合の刈り払い方向に問題があった。 6. 緊急時の連絡体制が周知されていない。 				
改善策等	<ol style="list-style-type: none"> 1. 事前調査をもとに保護対象物の状況を確認し、適切な作業方法を選定し作業員へ指示する。 2. 除草作業の「作業手順書」を新規に作成し、第三者被害のおそれがある現場で飛散防護対策の徹底等、新規入場者教育及び安全訓練時等に、除草作業の方法・手順について周知を図る。 3. 日々の安全巡視及び社内パトロールの様式に、除草作業関連の項目を追加し巡視を強化する。 4. 緊急時の連絡体制の再確認および徹底を図る。 				
類似工事(他工事)へ活用できる対策等	1. 第三者被害の恐れがある現場での飛散防護板、ネット等の設置の徹底
