事故種類	一般事故	発生日時	平成22年10月8日 15時40分	事故当事者	元請
事故区分	公衆災害	年齢性別		職種	
被災程度(全治)	車両助手席側面の破損(へこみ傷)				
事故概要	高水敷を肩掛式草刈機にて除草作業を行っていた際に、駐車していた車両に小石を飛散させ損傷を与えたものである。				
事故原因等	<ul style="list-style-type: none"> ・事故発生箇所の除草作業は、当日予定されていた作業ではなく、翌日の施工を容易にするため、作業員が独断で施工していたため、施工計画書、作業手順書に準じた安全対策がなされていなかった。 ・肩掛式草刈機による施工の飛石に対する作業進行方向が守られていない。 ・事故防止のため施工前のKY活動を実施していたが、除草機械は全て石が飛ぶという基本的な意識が薄れていた。 ・現場代理人が予定作業以外での作業内容を把握できていなかった。 ・予定作業以外であったことより施工計画書に記載されている基本的な安全対策を行っていなかった。(防護ネット・カラーコーン・見張員・看板等) ・作業計画(内容)の変更がある場合に打合せ(作業範囲確認、安全ミーティング)が実施されていなかった。 				
改善策等	<p>①KY活動用紙を活用し作業員からその日の作業の危険要因(車両・民家・歩行者)と対策(防護ネット等)を記入させ、安全対策の義務付けを徹底する。</p> <p>②飛石に対しての危険意識を低下させないため、ハンドガイド及び工事車両等目に付くところに飛石注意の明示を行い作業員の意識の向上を行う。併せて周囲の河川利用者にも注意喚起を行う。</p>				
類似工事(他工事)へ活用できる対策等	肩掛け式草刈機(回転式)の使用にあたっては、飛散防止用アタッチメントを装着したものを使用する。また、道路や民家等が存在する場合には、飛散防止のための防護対策(コンパネ、ネット等)も併せて行う。

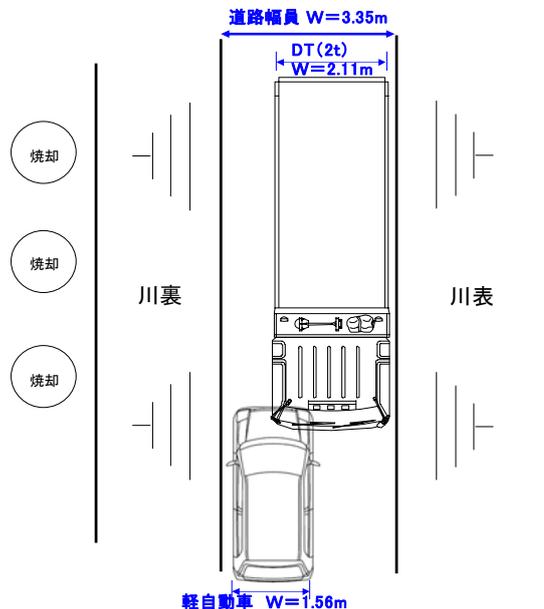
下流から上流を望む

事故種類	交通事故	発生日時	平成22年10月18日 9時30分	事故当事者	元請
事故区分	公衆災害	年齢性別	—	職種	—
被災程度(全治)	一般車両と工事車両(ダンプトラック2t)の接触事故(物的損害)				
事故概要	<p>・川裏で除草後の焼却作業を行っていた際に、煙が急に堤防天端兼用道路側へ流れてきたため、視界が不良となり、下流から上流に向かって走行していたダンプトラックと、上流から下流に向かって走行していた一般車両が接触した。ダンプトラック運転手及び一般車両の運転手双方にけがはなかった。</p> <p>・焼却時の安全管理として、「強風注意報の際は焼却しない」「緊急時の消火作業対策として高圧散水車を常設」等の対策を実施し、焼却煙の状況についても把握しながら焼却作業を実施していたが(常時、煙は真上に上がっていたことを確認)、一瞬風向きが急に変わり対応がとれなかった。</p>				
25 事故原因等	<p>・煙により急に視認性が低下した時に、双方の運転手が前方注視を怠り、対向車が来ないとの判断ミスによりそのまま進行した。</p> <p>・特記仕様書に兼用道路及び公道と並行している箇所での焼却作業時には交通整理員を配置し、交通安全に留意するとの記載があるが、施工計画書に記載されていなかった。ただし、現地作業においては交通整理員を配置し安全管理に努めていたが、今回の作業区間については、交通整理員の配置を確認せず作業に着手した。</p>				
改善策等	兼用道路及び公道と並行している箇所での焼却作業を行う場合は、上下流に交通整理員を配置したことを確認のうえ着手すること。また、焼却時の煙によって視界が極端に悪くなった場合は車両を一時停止させ、安全を確認して車両の通行を再開させることについて周知徹底				
類似工事(他工事)へ活用できる対策等	作業内容に応じた施工計画書及び作業手順書に基づき現場で施工されているかについて安全巡視(点検)を実施するとともに、現場に従事する全ての作業員等に対し安全教育等を通じて指示・指導し、現場の安全管理に努めなければならない。
