事故種類	労働災害	発生日時	平成22年11月6日 8時43分	事故当事者	3次下請け
事故区分	労働災害	年齢性別	46歳,37歳男性 職種	運転手	
被災程度(全治)	本工事運転手:火傷頭部・左下腿挫創(全治10日)、他工事運転手:頸椎捻挫 腰椎捻挫(全治10日)				
事故概要	現場から残土仮置き場までの運搬作業で、積み込み完了後場内坂路上部において、場内にダンプが入って来たことから誘導員の指示により、一旦停止していたところ、ダンプが動きだし、段差で横倒しとなり、他社ダンプトラックと接触した。				
28 事故原因等	<ul style="list-style-type: none"> <li>・ダンプの一旦停止位置が決められていなかった。</li> <li>・サイドブレーキの引きが緩く、かつブレーキペダルより足を離れたこと。</li> <li>・車両が動き出したことで、複数動作を同時に行おうとしたがギヤが入らなかったことにより、パニック状態となり制御能力が通常状態より劣ったこと。</li> </ul>				
改善策等	<ul style="list-style-type: none"> <li>・現場内の停車位置は誘導員の合図が確認でき、かつ、平坦な場所に設定し、待機場所には「フットブレーキ確認」「停止位置」「制限速度の看板を設置し、注意喚起する。</li> <li>・交差通行の坂路上部に誘導員を配置し、ダンプトラックの誘導を行う。</li> <li>・工事再開前にダンプトラック運転手及び工事関係者の元、現場内運行ルール及びダンプトラック運転の基本操作にちての再教育を行う。</li> <li>・新たに従事するダンプトラック運転手は、従来の教育に加え、当現場に3日以上従事した運転手の横に同乗させ、現場内状況を事前に把握させる。</li> </ul>				
類似工事(他工事)へ活用できる対策等	<ul style="list-style-type: none"> <li>・臨時の安全協議会を開催し、類似工事における再発防止に向けた注意喚起を行った。</li> <li>・主任監督員を通じて事故事例を情報提供し、再発防止の指導徹底を行った。</li> </ul>

## 事故状況図

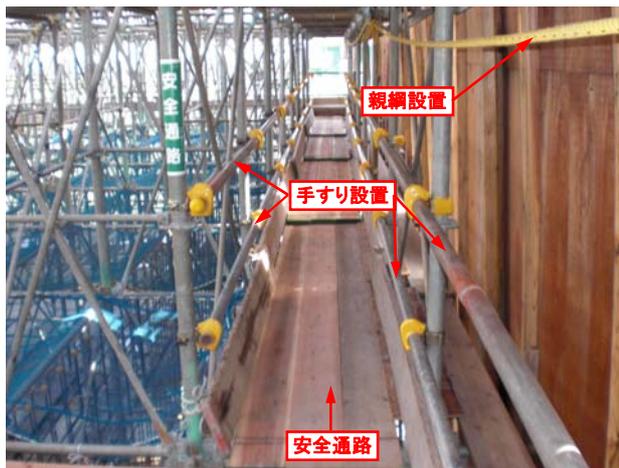
## 改善策

事故種類	労働災害	発生日時	平成22年11月6日 9時39分	事故当事者	1次下請け
事故区分	労働災害	年齢性別	65歳 男性	職種	型枠大工
被災程度(全治)	急性硬膜下血腫、外傷性くも膜下出血、脳挫傷、頭蓋骨骨折 被災者は現在も意識不明であり、全治期間については診断書にも未記載であり不明				
事故概要	<ul style="list-style-type: none"> <li>・場所打ち函渠工の内側側壁の型枠設置作業中(型枠パネルの吊り卸し、設置)を職長含め作業員8人で開始し、片側の最後のパネルの吊り卸し完了後、被災者が単独で次の作業場所方向へ1段目足場を移動した。</li> <li>・職長が物音らしき物に気づき振り返り、底版コンクリート上に倒れている被災者を発見した。</li> <li>・発見時、他の作業員は自身の作業を継続中で、事故の詳細を目撃している者はいないが、高さ2.3mの箇所から転落したと思われる。</li> </ul>				
29 事故原因等	被災者が意識不明であり、また目撃者がいないことから事故原因の特定はできていない。状況から原因を推定する。 ①安全帯は装着していたが、使用していなかったと考えられ、転落の原因と想定される。 ②作業工程上、一時的に足場幅が不足していたことが転落の原因と想定される。 ③手すりが設置されていない開口部があったことが転落の原因と想定される。 ④足場以外に固定されていない足場板が存置されていたが、立入禁止措置がされていなかったことが転落の原因と想定される。				
改善策等	①安全帯の使用について、安全訓練を開催し安全作業の再教育を行う。 ②支保工内部に足場を追加し、足場幅を確保する。 ③足場部に手すりを追加する。 ④足場以外の箇所には立入禁止の明示を行い、安全通路の掲示を追加する。				
類似工事(他工事)へ活用できる対策等	<ul style="list-style-type: none"> <li>・保護具の正しい着用・使用の徹底について指導・教育を行う。</li> <li>・足場・支保工の設置においては、関連法規等の遵守並びに点検の指導する。</li> </ul>

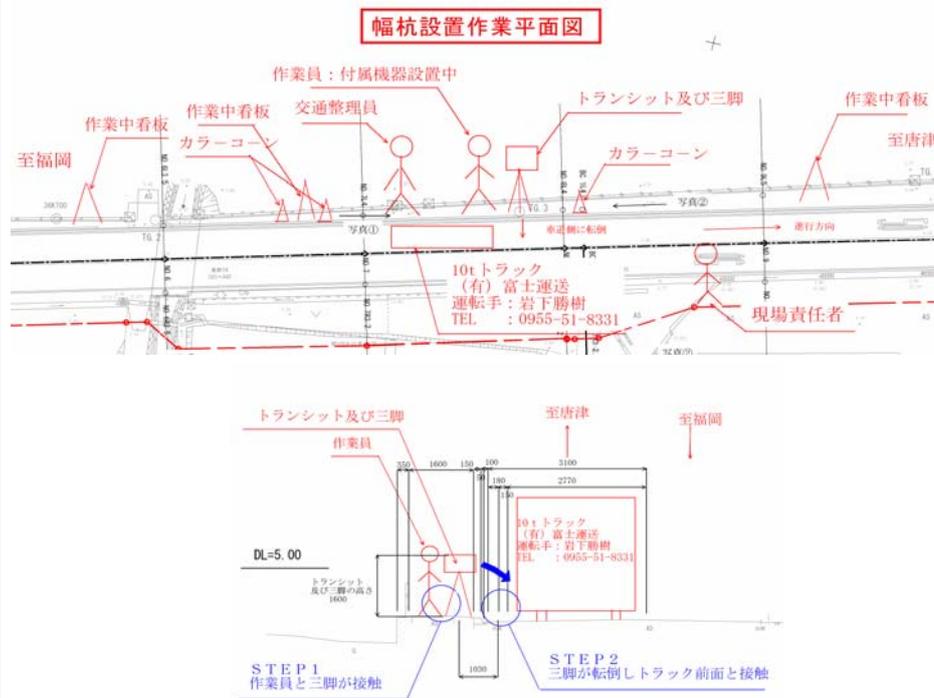
## 事故状況図

事故種類	交通事故	発生日時	平成22年11月10日 15時25分	事故当事者	元請け
事故区分	公衆災害	年齢性別	—	職種	—
被災程度(全治)	物損事故(車両の方向指示器およびバンパー破損)				
事故概要	基準点(第三者に被害を与える可能性がある場所)に設置した三脚のうち、国道側へ伸ばした脚の中間部にある三脚据付ネジが、強く固定されておらず不安定な状態にあったため、測量機器(トランシット)を三脚に取り付けた後、付属機器を他の脚部に設置する際に三脚に接触し、測量機器の重みで三本の脚のうち国道側にある脚が収縮して、国道方向に転倒した。その際、通りかかったトラックと接触し、車両の左前方部分(バンパー及び方向指示器)を破損させた。				
31 事故原因等	<ul style="list-style-type: none"> <li>・測量機器の設置作業を第三者及び作業員等に被害を与える可能性のある不安全な位置(観測点)で行うにあたって、十分な事故防止措置(転倒防止等)が行われていなかった。</li> <li>・作業を急ぐあまり、設置中の測量機器の安定確認を怠った。</li> <li>・測量作業安全心得に、不安全な場所での作業(作業をしない、やむを得ず作業を行う場合の措置等)についての記述がなく、漫然と作業を行った。</li> </ul>				
改善策等	<ul style="list-style-type: none"> <li>・測量機器を設置する際には、原則として安全な場所に設置する。止むを得ず不安全な場所に設置する際は、転倒等の事故が発生しないよう安全確保のための措置をとる。</li> <li>・不安全な場所で測量機器の設置作業を行う場合、不安全な場所と三脚の配置方向を転倒を考慮して決定すると共に測量機器据付完了時の安定確認(据付ネジの固定)を据付者(据付ネジを固定した者)以外が行う。</li> <li>・測量作業安全心得を改正し、上記の内容を記載する。作業計画にあたっては、第三者被害を防止する計画とし、その内容を作業員全員に周知徹底する。</li> <li>・現地作業にあたっては安全朝礼において、危険予知(KY)活動を実施する。</li> </ul>

STEP1 作業員と三脚が接触

類似工事(他工事)へ活用できる対策等	<ul style="list-style-type: none"> <li>・三脚の配置方向と据付ネジの固定を徹底する。</li> </ul>
