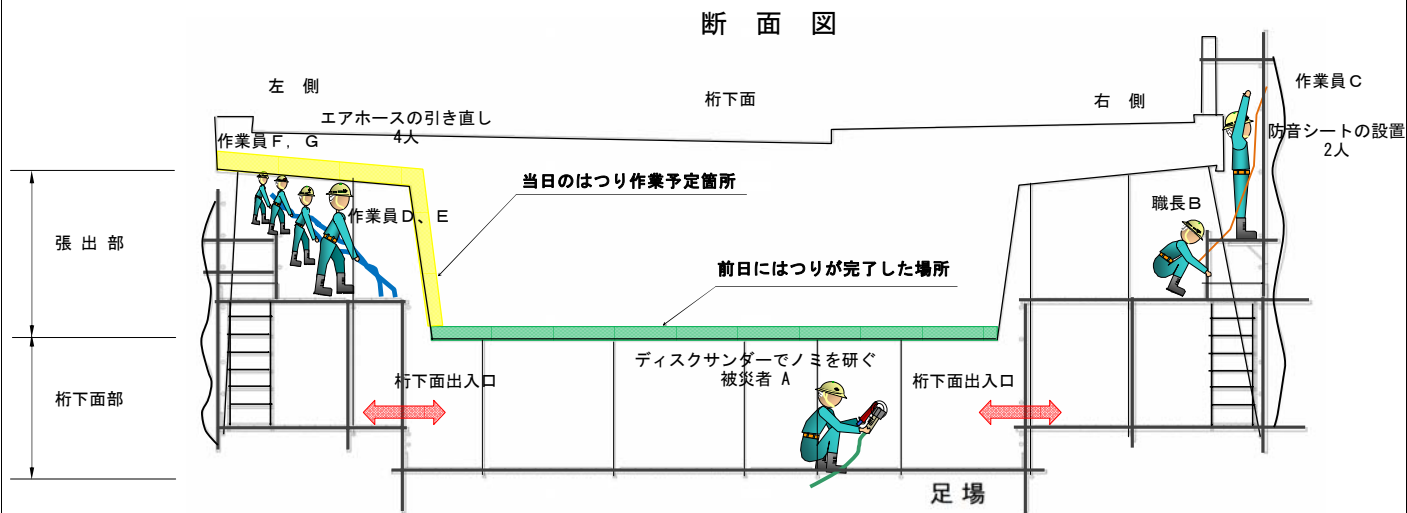
エアーハンマーのノミ研ぎを行うとして、誤って自分の左手に接触した。

| 類似工事(他工事)へ活用できる対策等 | 指示されていない作業は行わない。<br>不安定な場所での作業を行わない。<br>回転工具を使用する際は革手袋の着用を徹底する。 | | | | | |
