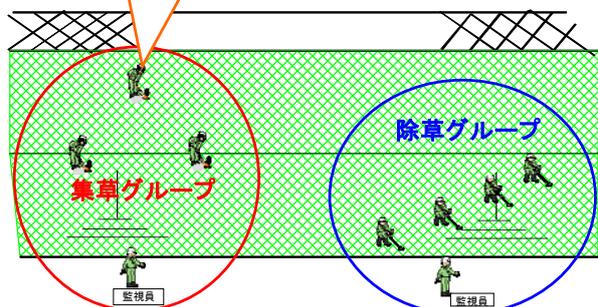
事故種類	労働災害	発生日時	平成24年10月3日 15時00分		
事故区分	労働災害	年齢性別	68歳 男性	職種	作業員
被災程度(全治)	死亡(溺死)				
事故概要	低水護岸の法肩付近で集草作業及び、刈り残しになっている草を鎌で刈り取る作業を行っていたところ河川内に転落した模様。(目撃者無し) 15:00の休憩時に、一人の作業員がいないことに気づき、周辺を捜索した結果、水面に浮いている所を発見。発見後被災者を引き上げ119番通報。心肺停止状態で病院へ搬送されるが、16:55に死亡が確認。				
15 事故原因等	①川岸で集草及び鎌による刈り取り作業を行う際の注意がKY活動で不足していた。 ②単独作業となっていた。 ③監視員を配置していたが、上流で肩掛け式除草を行う作業員の方ばかり監視を行い、下流で集草作業等を行う作業員への監視が行き届いていなかった。 ④当日の健康状態の把握が出来ていなかった。				
改善策等	①軽微な作業でもKY活動に反映させる。 ②川岸で作業を行う場合、ライフジャケットを着用させる。 ③軽微な作業であってもグループで作業を行わせるとともに、監視体制の強化を図る。 ④朝礼時に、現場代理人が直接作業員の健康状態の聞き取りを行う。				
類似工事(他工事)へ活用できる対策等	全出張所の主任監督員に対し、当該事故を危機管理メールにて周知するとともに、各受注者へ類似作業における再発防止についての指導を行った。

- ①朝礼時に作業員の健康状態の聞き取りを行う
- ②軽微な作業内容であってもKY活動へ反映させる

- ③作業はグループ単位で実施
- ④また、監視員は作業員が交代で行う
- ⑤川岸で作業を行う際はライフジャケットを着用

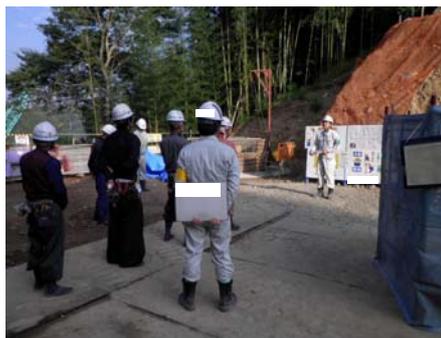
改善策

事故種類	労働災害	発生日時	平成24年10月8日 10時30分	事故当事者	1次下請け
事故区分	労働災害	年齢性別	53歳 男性 職種	鉄筋工	
被災程度(全治)	上腕骨開放骨折(2ヶ月間の加療を要する)				
事故概要	深礎杭の杭内足場の組立作業中に、人力にてロープを使用し吊り降ろし中の足場材が配筋済みの帯鉄筋に接触し同時にロープが緩み足場材(筋交い)が落下し、下の作業員に接触し負傷した。				
16 事故原因等	<ul style="list-style-type: none"> 作業手順(台形フック使用)を厳守していない。 足場材(筋交い)の荷降ろしは台形フックを使用せず、ロープで縛り荷降ろししていたが、足場材が帯鉄筋にあたりロープが緩み、縛っていた筋交いが落下した。 				
改善策等	<ul style="list-style-type: none"> 作業手順を遵守するよう周知し、安全教育を徹底する。 荷降ろしの使用用具の点検簿を作成し、毎使用前の点検を行う。 足場材の荷降ろしは、クレーン作業に変更する。 				
類似工事(他工事)へ活用できる対策等	<ul style="list-style-type: none"> 作業手順書の確認・指導を徹底する。 使用用具の点検簿を作成し、毎使用前の点検を行う。

- 作業手順を遵守するよう周知し、安全教育を徹底する。
- 使用用具点検簿を作成し、毎使用前に点検を行う。
- 足場材の荷降ろしは、人力からクレーン作業に変更する。

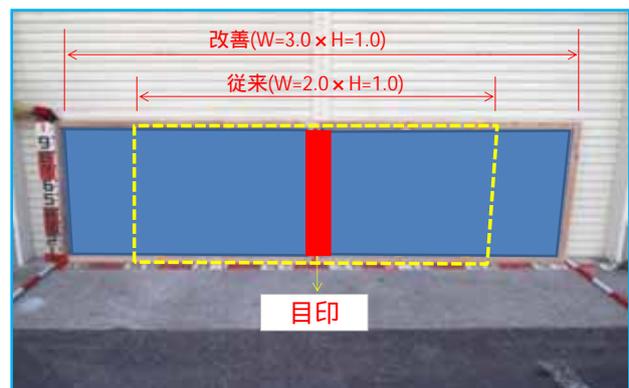
事故種類	一般事故	発生日時	平成24年10月29日 16時05分	事故当事者	1次下請け
事故区分	公衆災害	年齢性別	-	職種	-
被災程度(全治)	一般車両(普通乗用車)助手席側サイドガラス破損				
事故概要	回転式草刈り機を用いて法面を除草していたところ、路上に駐車してあった被災者所有の助手席窓ガラスが破損したと申し出があった。なお、現場作業員は事故発生には気づいていなかった。又、車両には誰も乗っていなかった。				
18 事故原因等	事前の現場確認で駐車車両に対する配慮が足りなかった。 飛散する方の近くに駐車車両があったが、作業方向を変更しなかった。 草刈り機の刈り刃が飛散防止ネットの中心から外れていた可能性。				
改善策等	作業前に現地確認を確実にし、危険予知活動表の様式に支障物の確認欄を設け事故防止対策を図る。 飛散防止ネットの幅を2.0mから3.0mに大きくし、中心に目印をつけ、再度1m以内にネットを配置するよう遵守。				
類似工事(他工事)へ活用できる対策等	草刈り機作業員と飛散防止ネットの持ち手の適切な配置の徹底。

危険予知活動表に支障物の確認欄を記載する。

飛散防止ネットの中心が、刈手とネット持手に視覚的に分かるよう、目印をつけ中心で除草する。
