事故種類	一般事故	発生日時	平成26年 1月21日 午前11:30頃		
事故区分	物損公衆災害	年齢性別	-	職種	-
被災程度	歩行者横断用信号機灯具の破損				
事故概要	道路照明灯及び信号添加標識の点検を実施するため、高所作業車を所定の位置にセットしようとして後退させた際に、高所作業車のバケットが、歩行者用信号灯具に接触し破損した。				
事故原因等	<ul style="list-style-type: none"> <li>・ KY活動及び事前確認による事故につながる要因の把握が十分でなかった。</li> <li>・ 交通誘導員及び補助員の配置は行われていたが、立ち位置が適切でなく、点検車のバケットなどにより、信号機灯具が死角となっていた。</li> <li>・ 過去の事件事例を踏まえた再発防止の教訓が活かされていなかった。</li> </ul>				
改善対策	<ul style="list-style-type: none"> <li>・ KY活動は、移動ルート上や作業範囲における事故の発生要因となり得る対象物を具体的に取り上げ、対応策について話し合い、実行する。</li> <li>・ 事前確認は、運転手(操縦者)、交通誘導員、補助員が必ず自らの目視により、周辺状況を確認するとともに、指差、呼称を行い、事故の発生要因の見落としを防ぐ。</li> <li>・ 補助員の配置は、支障物を目視できる位置とし、必要に応じて追加配置する。尚、補助員はドライバーの指示により行動する。</li> <li>・ 他者及び自らが事故発生の危険を感じた内容について情報を共有させることで、事故の発生を予防する。 → 「ヒヤリ・ハット」の取り組み</li> </ul>

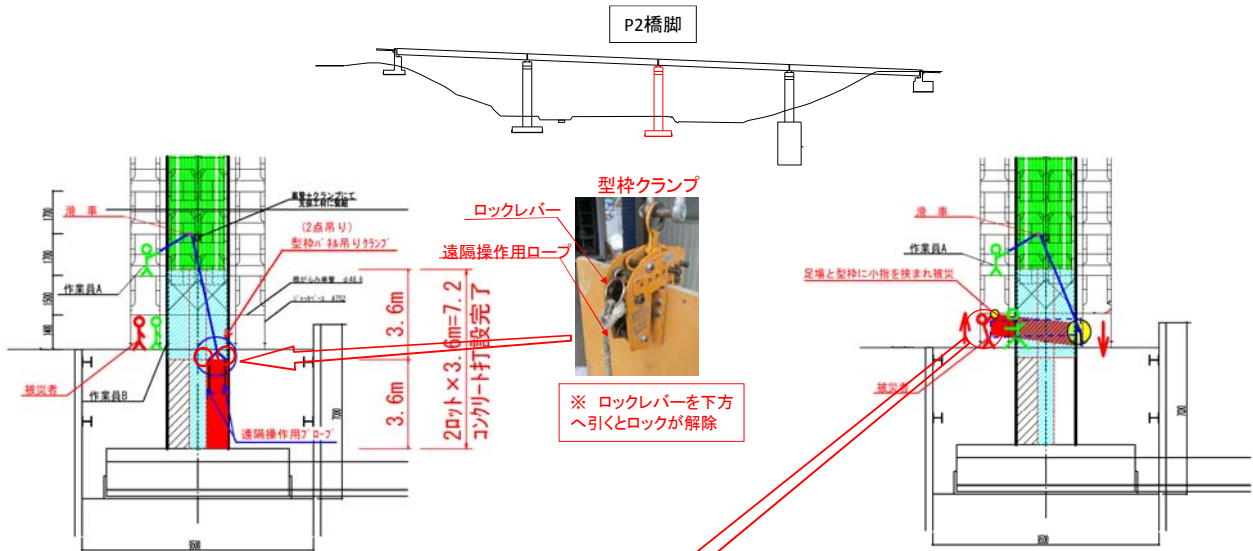
## 事故状況図

事故種類	労働災害	発生日時	平成26年1月31日 10時30分	事故当事者	一次下請け
事故区分	労働災害	年齢性別	43歳 男性	職種	普通作業員
被災程度(全治)	左手小指末節骨開放骨折				
事故概要	P2橋脚の脱枠作業(柱部1ロット目)において、型枠材を吊り上げるために2箇所で使用していたクランプのうち、下側のクランプのロック解除ロープが足場に引っ掛かってクランプが外れ、型枠材がバランスを崩して跳ね上がり、型枠材を足場の外に搬出しようとしていた被災者の左手小指が型枠材と上部足場の鋼製踏み板との間に挟んで被災した。				
事故原因等	・脱枠後の型枠材を吊り上げるために2箇所で使用していた型枠吊クランプのうち、下側のクランプのロック解除ロープが足場に引っ掛かってロックが解除されて型枠材が外れ、バランスを崩して跳ね上がった。				
改善策等	・型枠吊クランプのロック解除ロープを外す対策も考えられるが、更なる確実な安全対策として、型枠吊クランプに替えて吊り金具(シャックル)を使用することで型枠材の離脱を防止する。				
類似工事(他工事)へ活用できる対策等	・型枠吊クランプの使用において、ロック解除ロープが原因でクランプのロックが解除される恐れのある場合は、ロック解除ロープを外して使用する。

・当現場の改善策としては、型枠クランプに換えて、シャックルを使用することで吊荷の脱落を防止する。

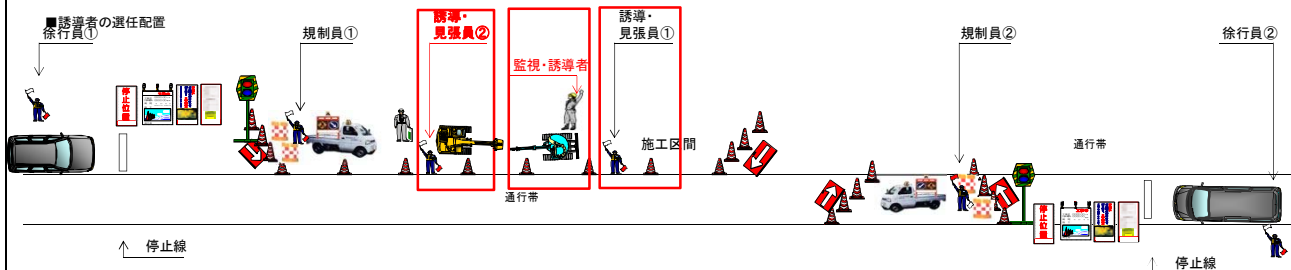
## 改善策

事故種類	一般事故	発生日時	平成26年1月21日 9時55分	事故当事者	一般
事故区分	公衆災害	年齢性別	歳男性 職種	運転手	
被災程度(全治)	一般車両(3t箱形トラック荷台にキズ)				
事故概要	交通規制内で既設舗装板の剥ぎ取り作業中で、ブレーカーによる取り壊し殻をバックホウで集積する為、ブレーカーを中央線側に移動した際、ブレーカーのアタッチメント部分が規制内からはみ出し、作業箇所横を通行していた一般車両(3t箱形トラック)の荷台に接触した。(負傷者なし)				
事故原因等	<ul style="list-style-type: none"> <li>・狭所作業にもかかわらず車両等の接触を防止する誘導員を配置していない。</li> <li>・誘導員を配置していなかった為、重機接触の危険回避をオペレータそれぞれの判断で行った結果、ブレーカーのアタッチメントが車線にはみ出し、一般車両に接触した。</li> <li>・誘導員が施工計画書に記載されておらず、工法変更について施工計画書の変更を行っていない。また、監督員への報告も行っていない。</li> <li>・下請け業者が作成した作業手順書が元請けに提出されていなかった為、作業手順書に基づいた安全教育を行っていない。</li> </ul>				
改善策等	<ul style="list-style-type: none"> <li>・誘導員を配置し、現場内の合図を定め、作業従事者全員へ周知する。</li> <li>・工法変更があった場合、施工計画書及び作業手順書の変更を行う。</li> <li>・施工計画書及び作業手順書の遵守について、安全教育等により指示・指導する。</li> <li>・災害防止協議会等により全下請けへの安全教育を実施する。</li> </ul>				
類似工事(他工事)へ活用できる対策等	<ul style="list-style-type: none"> <li>・主任監督員を通じて事故事例を情報提供し、再発防止の指導徹底を行った。</li> <li>・現場代理人会議等で同様の事案がないか確認し、指導改善を行う。</li> </ul>

- ・舗装打換えの端部切断面を、アスファルトカッターにて切断する。
- ・切削機で既設コンクリート面の1cm程度まで切削する。
- ・切削機で切削できなかった部分を人力手はつり及びBH(ブレーカー)にて破砕する。
- ・使用機械の変更・追加があった場合は監督職員に報告し、内容の変更協議を行う。
- ・ブレーカーによる破砕が必要になった場合は中央線から50cm以上外側(路肩側)の範囲までとし、50cmより内側(中央線側)については人力手はつりとする。

- ・切削廃材は、切削機より直接ダンプトラックに積み込み、切削機で積み切れなかった廃材はBHで積み込む。
- ・BHによる積込みは中央線から50cm以上外側(路肩側)の範囲までとし、50cmより内側(中央線側)については人力にて路肩側に集積を行いBHにて積込みを行う。

- ・規制内作業においては、通行帯へのはみ出しや車両・重機等との接触・挟まれに十分注意すること。
- ・規制内作業時には、通行帯に立ち入らない・はみ出さないこと。
- ・規制帯の中央線側で作業を行っている際に大型車が接近した場合には、一旦作業をやめ路肩側によるなど、身を守る行動をとること。
- ・規制帯に車両を進入させるまたは車両を出す場合には、誘導員の指示に従い、左右を十分確認した上で出入りすること。
- ・規制内作業において車両や重機等を移動する場合には、あらかじめ誘導者(合図者)を自社作業員等より選任しておき、その指示に従うこと。
- ・当現場における合図方法の周知

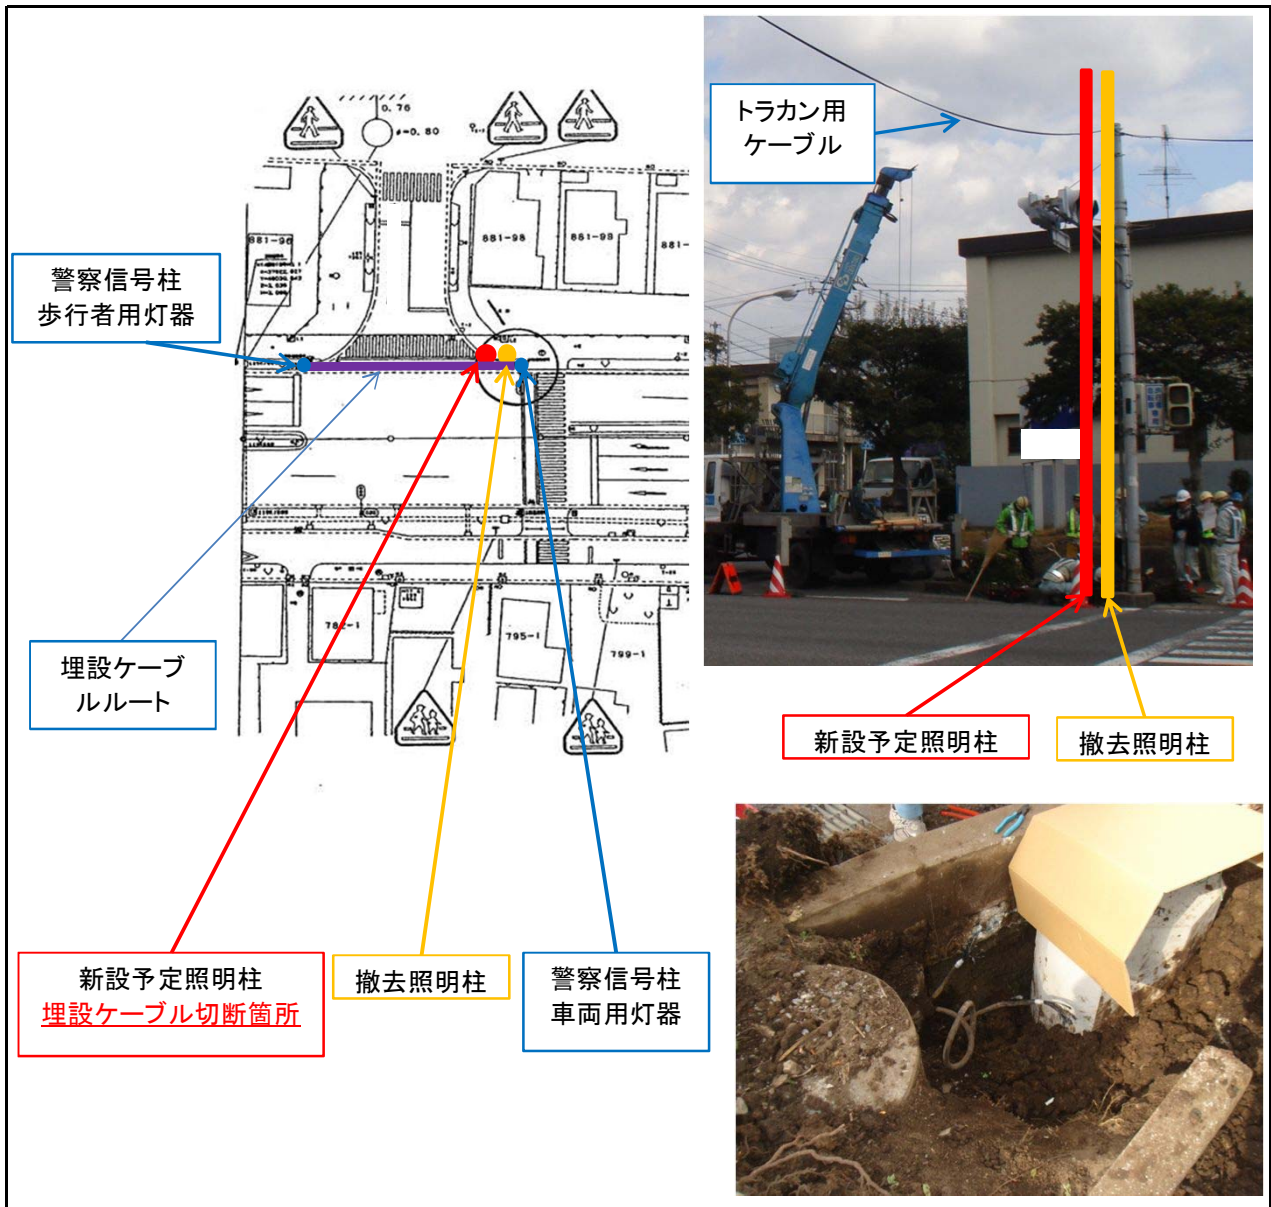
事故種類	一般事故	発生日時	平成26年1月20日 10時30分		
事故区分	公衆災害	年齢性別	—	職種	—
被災程度	警察信号機用ケーブルの切断				
事故概要	照明柱の立替に伴い、基礎を既設基礎の隣に設置するため、オーガにより基礎掘削中、警察の信号機の地下埋設ケーブル（歩行者灯器用）を切断した。				
事故原因等	地下埋設物件事前確認簿は作成していたが、警察分については該当無しと施工業者が判断して警察と協議を行っておらず、確認簿の作成をしていなかった。これは、トラカン用の架空ケーブルを信号用のケーブル（埋設）と勘違いしたためである。 なお、警察の信号用ケーブルについては占用の記載が無かった。				
改善案等	交通信号機が近接する施工箇所のリストアップ及び現地再調査を主任技術者、現場状況調査者、作業責任者の複数名で行い一覧表を作成後、公安委員会と協議のうえ、工事着手する。 近接箇所に埋設ケーブル・埋設配管がある場合又はあると想定される場合は手掘りにて工事着手する。				
類似工事（他工事）へ活用できる対策等	同上「改善案等」による。

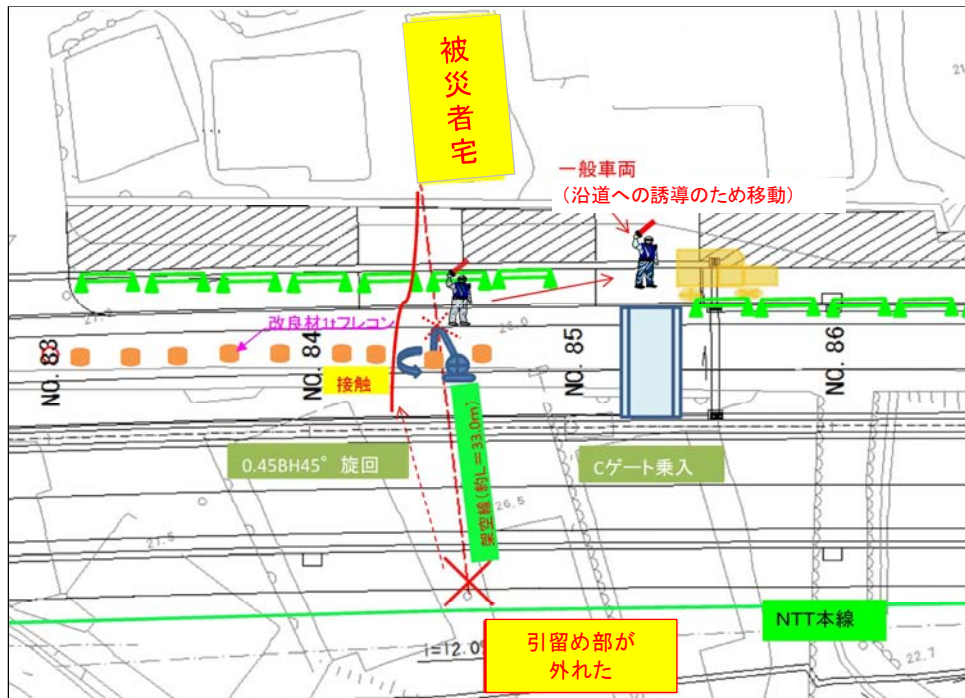
平面図

事故種類	一般事故	発生日時	平成26年1月11日 16時00分		
事故区分	公衆災害	年齢性別		職種	
被災程度	電話線の切断				
事故概要	地盤改良のため、石灰改良材(1tフレコン)の荷卸し・散布・混合・敷均し・締めめ作業をバックホウ(0.45クレーン仕様)にて実施していた。 車道部No.85~84区間の地盤改良の散布作業において、バックホウ(0.45クレーン仕様)にて石灰改良材(1tフレコン)を吊り上げ旋回した際、車道部No.84+10付近で架空している被災者宅の引込み電話線をNTT柱の留金具からはずれ切断した。				
事故原因等	地盤改良の着手前に「バックホウ(0.45クレーン仕様)による地盤改良における作業手順書」にて、作業手順周知会を、元請、作業員及びバックホウ運転手の全員で実施しており、事故発生日の作業でも、地盤改良の散布作業において、バックホウ(0.45クレーン仕様)にて石灰改良材(1tフレコン)を吊り上げ旋回した際、車道部の架空線への接触、切断が懸念されたため、元請から作業員へのTBM・作業安全指示書(KYK報告書)に架空線位置の確認を、危険のポイントとして挙げていた。しかし、のぼり旗、三角旗が設置されてなく注意喚起が十分に現場で講じられておらず、重機運転者も架空線の存在を忘れており誘導者も一般車の誘導のため違う箇所になっていた事が事故の原因である。				
改善策等	建設機械等のアーム、ダンプトラックのダンプアップ状態時は、架空線等の上空施設への接触・切断が懸念されるため、次の対策を講じる。 ① 作業手順書を関係作業員全員に、再度周知徹底させる。 ② 架空線のある箇所に、注意喚起の「のぼり旗」を設置する。 ③ 架空線に、注意喚起の「三角旗」を設置する。 ④ 常時、誘導者(作業指揮者)を配置し、監視及び注意喚起を行う。 なお、誘導者が所定位置を離れる(不在)場合は、作業を一時中断する。 ⑤ オペレーター(重機)・運転手(ダンプ)等の新規入場者には、施工範囲にある架空線等の位置及び事故防止教育の徹底を図る。 ⑥ 社内において、事故発生時における迅速な情報伝達の周知・徹底を図る。 以上の改善策の実施は、営業所長が確認し支店担当部局に報告する。
