事故種類	一般事故	発生日時	平成25年9月11日 14時30分	事故当事者	
事故区分	公衆災害	年齢性別	-	職種	-
被災程度(全治)	横断歩道用信号機破損(消灯なし)				
事故概要	信号柱に添架されている標識点検において、バケットを降ろす際、バケット下部が横断歩道用信号機のボックスに接触、破損した。				
事故原因等	<ul style="list-style-type: none"> ・バケットを降ろす際、横断歩道用信号機がオペレーターの死角になっていた。 ・作業前に周囲・上下の障害物・危険要因の把握が不足しており、バケット降下時の安全確認がされていなかった。 ・オペレーターがバケットを降ろす際、上げる操作の逆手順で行っていなかった。 ・オペレーターと点検員が連携して安全確認を行っていなかった。 				
改善策等	<ul style="list-style-type: none"> ・オペレーターが操作を行っている時は、点検員がオペレーターの補助員として、周囲・上下の安全を確認する。 ・高所作業車の見張員を路上に配置する。 ・オペレーターと点検員及び見張員は作業前及び操作時に、障害物・危険要因を指差呼称し、情報を共有する。 ・見張員とオペレーターはトランシーバーを使用し、オペレーターが操作前に点検員・見張員に合図するとともに、危険があれば点検員・見張員が注意喚起を行う。 ・オペレーターは、バケットを降ろす場合、安全確認後、必ず上げた操作の逆手順で行う。 ・現場の安全管理体制全般に対して安全管理責任者による抜き打ち検査を行う。

事故種類	労働災害	発生日時	平成25年9月18日10時40分		事故当事者	元請け
事故区分	労働災害	年齢性別	49歳男性	職種	特殊運転手	
被災程度(全治)	頸椎・腰椎捻挫、右下腿打撲(2週間安静・加療必要)					
事故概要	袋詰め根固(約2t)を再設置するために、バックホウ(0.45m ³ ・クレーン仕様無し)にて移設作業(能力外作業)をしていたところ、アームを伸ばした状態で旋回したためにバランスを崩し、川側に転倒。					
事故原因等	<ul style="list-style-type: none"> 作業計画と異なる、クレーン仕様の無いバックホウを使用した。 バックホウの吊荷重量(700kg)以上の袋詰め根固(2t)を吊り上げた。 					
改善策等	<ul style="list-style-type: none"> 全ての作業の安全管理に万全を期するため安衛法等や施工計画の遵守について、社長自らが全ての項目の点検を実施する。 吊荷作業においては、クレーン仕様のバックホウのみの使用とし、また、吊荷能力及び吊荷荷重の確認を必ず実施する。 					
類似工事(他工事)へ活用できる対策等	<ul

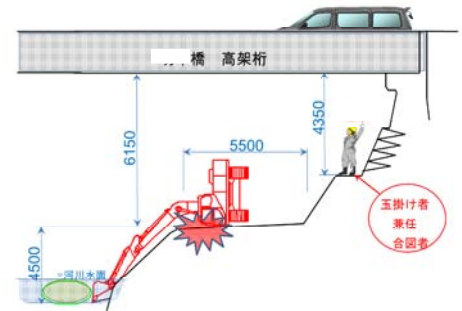
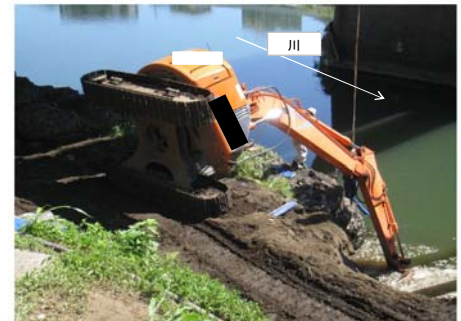
事故状況図

バックホウ(0.45m³)にて袋詰め玉石(2t)を仮置場からP4橋脚裏へ再設置していた。3列目 川側の2袋目を吊り右旋回中にバランスを崩しバックホウが転倒

・全ての作業の安全管理に万全を期するため安衛法等や施工計画の遵守について、社長自らが全ての項目の点検を実施する。

・吊荷作業においては、クレーン仕様のバックホウのみの使用とし、また、吊荷能力及び吊荷荷重の確認を必ず実施する。
