事故種類	労働災害	発生日時	平成27年2月9日 9時40分	事故当事者	
事故区分	建設機械	年齢性別	24歳	職種	職員
被災程度(全治)	右中指切断 全治約2週間				
事故概要	現地に搬入された伸縮装置資材をフォークリフトで荷卸し作業を行っていた。資材を所定の位置に卸し終わり、フォークリフトをバックさせようとした際に、リフトのツメ部に装着していたサヤが外れそうになった。運転手が状況確認のため降車しようとし、サイドブレーキをかけたが、ギヤがドライブに入ったままであったため、降車の際にブレーキペダルを解放すると同時にフォークリフトが少し前に動き、フォークリフト前方でサヤを押さえていた被災者の指が壁高欄地覆部とサヤの間に挟まれ被災した。				
事故原因等	<ul style="list-style-type: none"> <li>・ユニック車での運搬を依頼していたが、当日ユニック車の都合がつかず平トラックで運搬してきた。</li> <li>・運転者が無資格者であった。</li> <li>・サヤフォークの使用法(ボルト固定)を理解してなかった。</li> <li>・運転者がエンジンを停止せず運転席を降りようとした。(ギヤがドライブに入っていた。)</li> </ul>				
改善策等	<ul style="list-style-type: none"> <li>・下請会社との契約内容について、元請・下請の役割分担を明確にし遵守する。</li> <li>・建設機械等の運転については有資格者が行う事を徹底する。</li> <li>・作業前の機械始業点検は、実体に合った点検表に改正し、記入は運転責任者又は、有資格者が行う事を徹底する。</li> <li>・作業監視員及び誘導員には経験者を配置する。(3年以上の実務経験者)</li> <li>・職員が行う軽作業についても作業打合せやKY活動等を行う。経験不足職員に対しては危険作業・危険箇所等の安全教育を徹底する。</li> </ul>				
類似工事(他工事)へ活用できる対策等	・作業前に行う機械始業前点検の点検表は実体にあつたもの使用する。

事故種類	公衆災害	発生日時	平成27年2月18日 18時00分頃	事故当事者	第三者
事故区分	その他	年齢性別	54歳 女性	職種	
被災程度(全治)	骨折(右肘1ヶ所、通院、ギブスがとれるまで1ヶ月を要す)				
事故概要	2月23日12:45被災者の夫から出張所に電話連絡があり判明。2月18日18時頃、河川左岸の下流側から上流側へ高水敷を犬を連れて散歩中、工事用道路下流側に設置している汚濁防止フェンスのワイヤーロープに引っかかり転倒。その際右肘を骨折した。				
事故原因等	<ul style="list-style-type: none"> <li>立

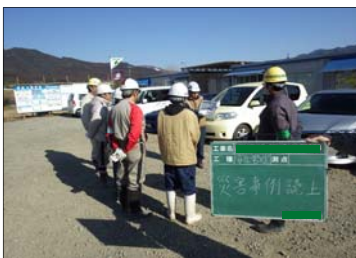
一時外していた、高さ制限ゲートの横単管を再度取り付けるため、縦単管に梯子を立てかけ作業員が上っていた。  
(※事故発生時には梯子を支える人はいなかった)

上っていた梯子が傾き、作業員が梯子とともに地面に落下し、負傷した。

- ・KY活動の徹底  
KY活動に対しての元請職員の指導の強化
- ・安全意識、危機管理意識の向上と継続  
災害事例やヒヤリハットの事例を毎日作業員が輪番制で説明する。

### ・予定外作業の早期確認と安全性向上
