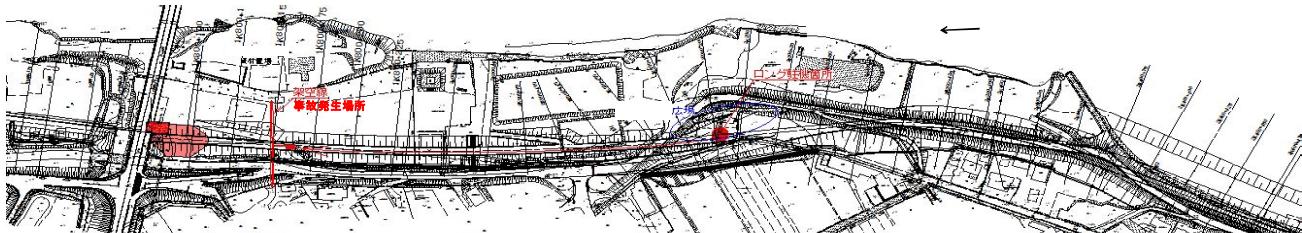
事故状況図

事故種類	公衆災害	発生日時	平成28年9月8日 8時45分	事故当事者	元請け
事故区分	切断	年齢性別		職種	
被災程度(全治)	被災なし				
事故概要	施工現場より上流側に駐機していた0.7m3ロングアームバックホウで張ブロック施工面の再整形作業を行うため、堤防天端を自走させて移動している時、電力線に接触して切断してしまった。				
事故原因等	①0.7m3のバックホウで盛土及び法面整形を実施していたが、再整形は前日の夕方に施工現場から380m上流に駐機していた別のロングアームバックホウに使用機械を変更した。 現場への移動は架空線直下を通行することから誘導員を配置する計画を立てたが、高さ制限装置の設置等の対策が不足していた。 ②前日の作業打合せや当日のKYにおいて、オペレータと誘導員の2人体制により重機移動を計画していたが、誘導員が単独で移動を行ったためアームの状態まで注意が行き届かなかった。				
改善策等	①施工方法の変更等により架空線が支障となる際は、変更施工計画書の提出及びオペレータ、作業員等の教育を徹底する。 ②架空線前後の単管ゲート、注意喚起ののぼり旗、架空線の保護カバーを設け、また、アームの格納を徹底する。				
類似工事(他工事)へ活用できる対策等	架空線前後の単管ゲート、注意喚起ののぼり旗、架空線の保護カバーを設け、また、アームの格納を徹底する。
