地下水が関与した崩壊に関する研究

鹿児島大学 地頭 藺 隆

深い地下水が関与した崩壊の事例

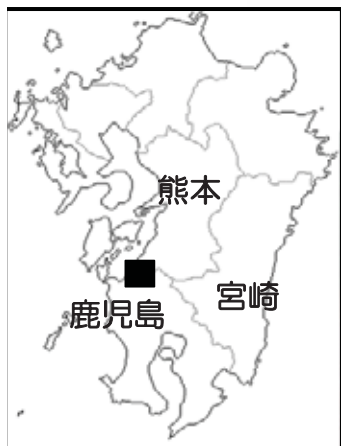
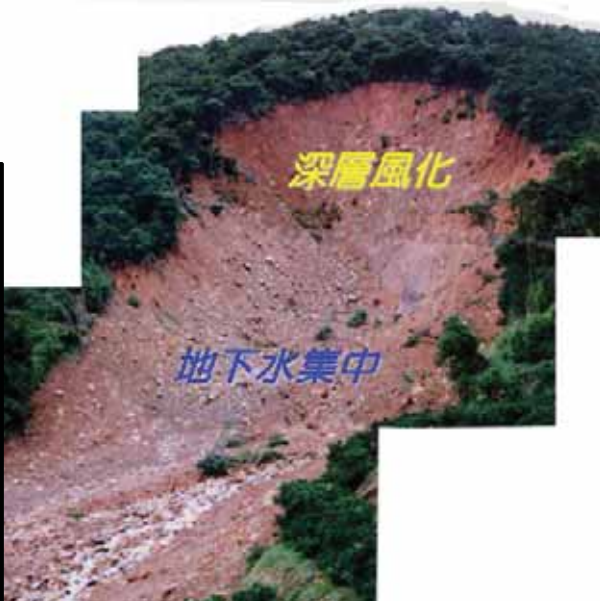
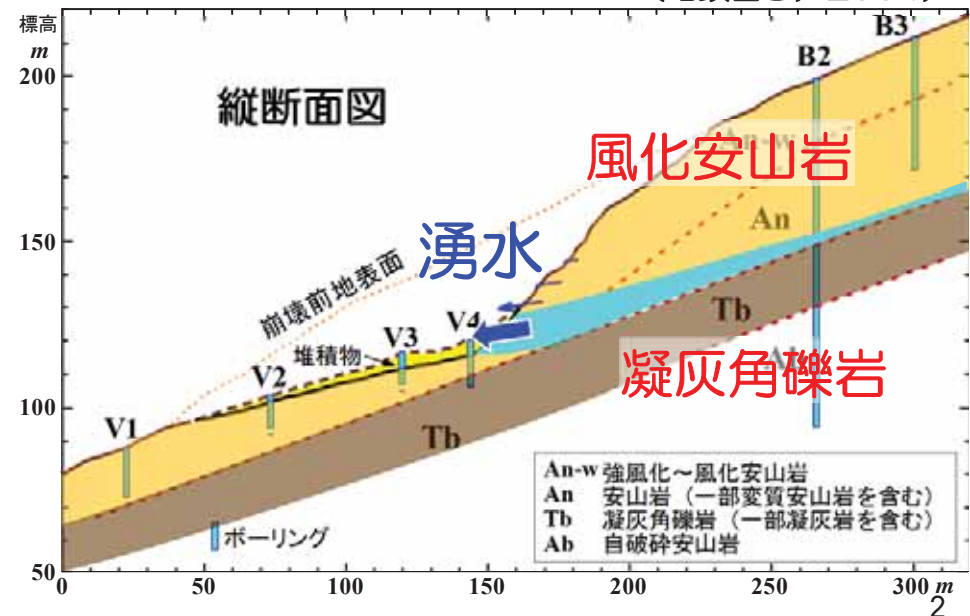
1997年鹿児島県出水市で発生した深層崩壊

1997年7月10日発生

総雨量401mm

風化安山岩, 凝灰角礫岩

崩壊幅80m, 長さ190m, 最大深30m

崩壊土砂量13万 m^3

死者21人

透水層と難透水層の境界で発生

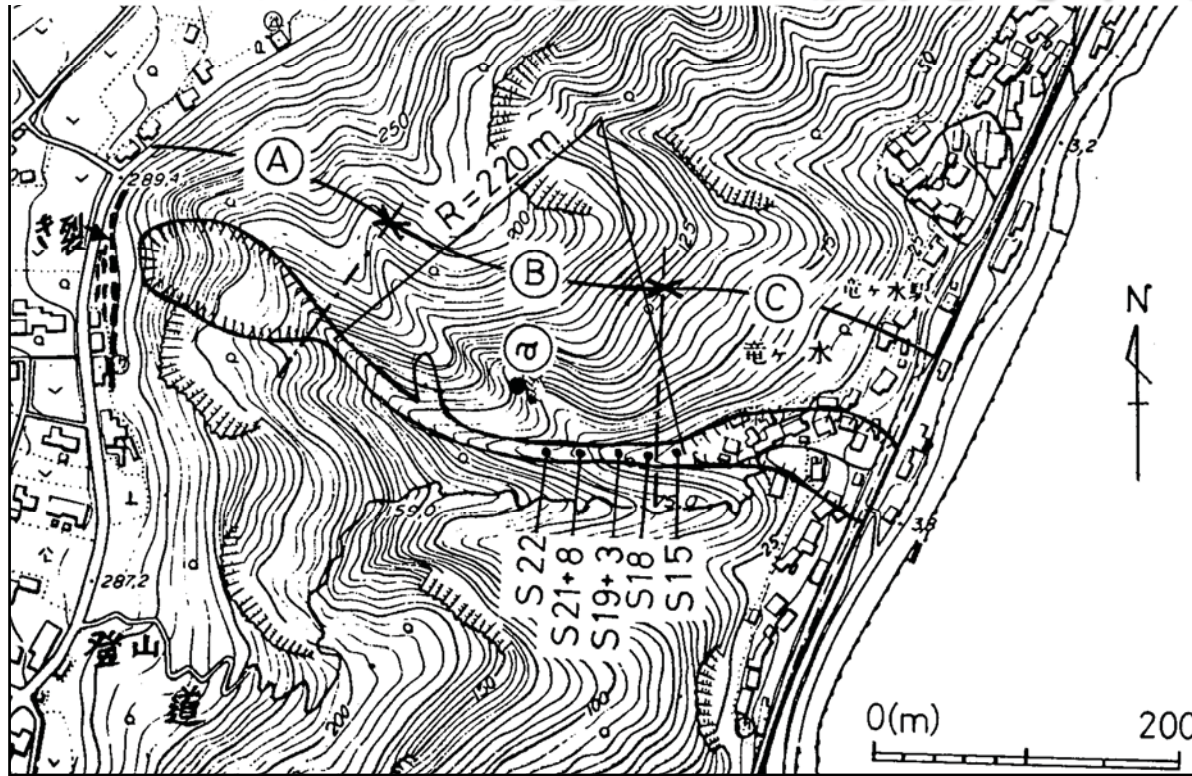
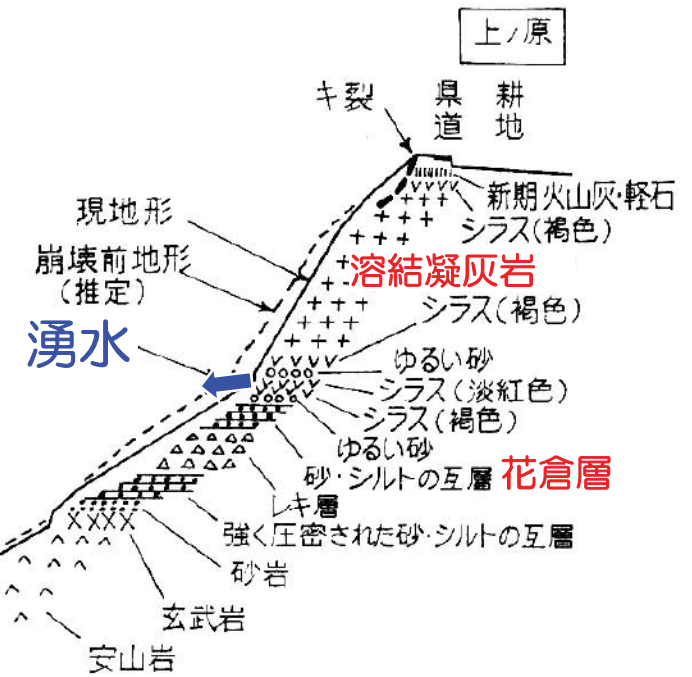
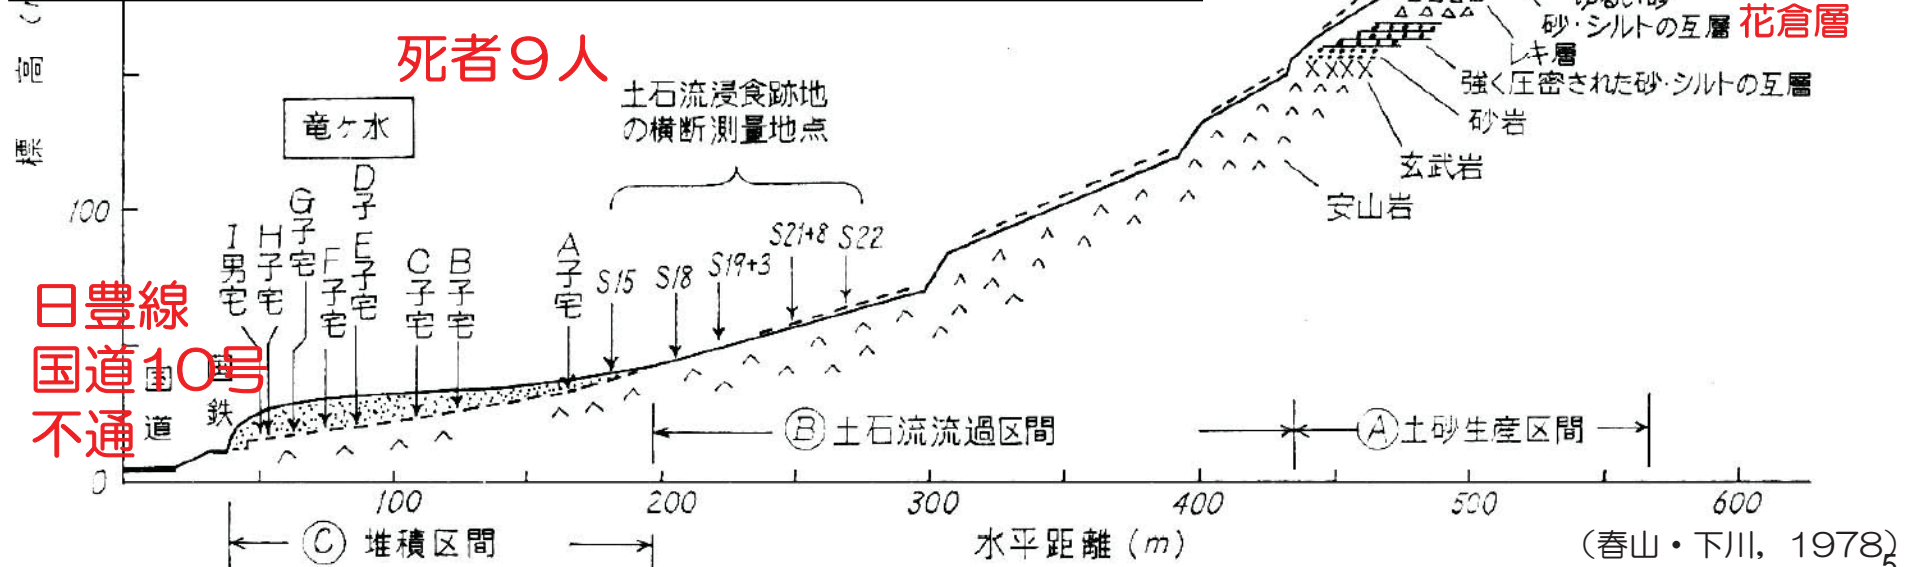
1977年6月24日鹿児島市竜ヶ水土石流災害

降雨：時間雨量 9mm
 日雨量 34mm
 累加雨量 695mm
 (5/1~6/24)

崩壊土砂量：16,000m³

死者9人

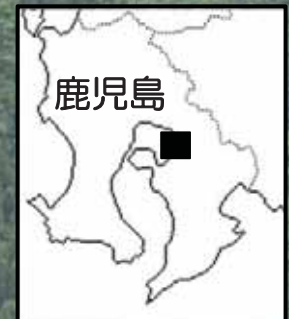
2015年垂水市深港川の 土石流災害

- 地下水が関与した崩壊が繰り返し発生
6月24日, 7月5日, 7月28日, 9月1日
- 崩壊土砂は土石流となって流下

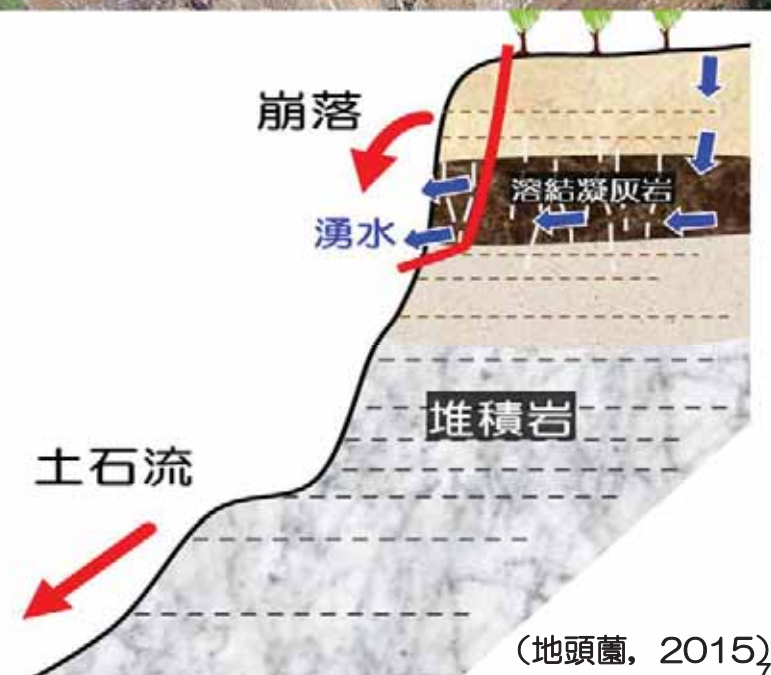
崩壊発生時の雨量と湧水量の変化

- 雨がほとんど降っていない時に崩壊が繰り返し発生
- 崩壊地からの湧水量の減少は緩やか

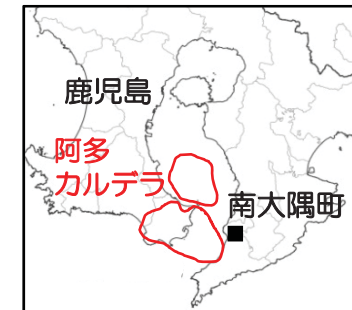
2010年鹿児島県南大隅町で発生した深層崩壊

- ✓ 崩壊斜面は、亀裂の多い溶結凝灰岩層と非溶結凝灰岩層
- ✓ 地層境界から多量の湧水
- ✓ 湧水付近が侵食され、上部の溶結凝灰岩層が崩壊
- ✓ 無降雨時に崩壊、先行雨量1055mm
- ✓ 土砂量8千~3万m³の崩壊が繰り返し発生

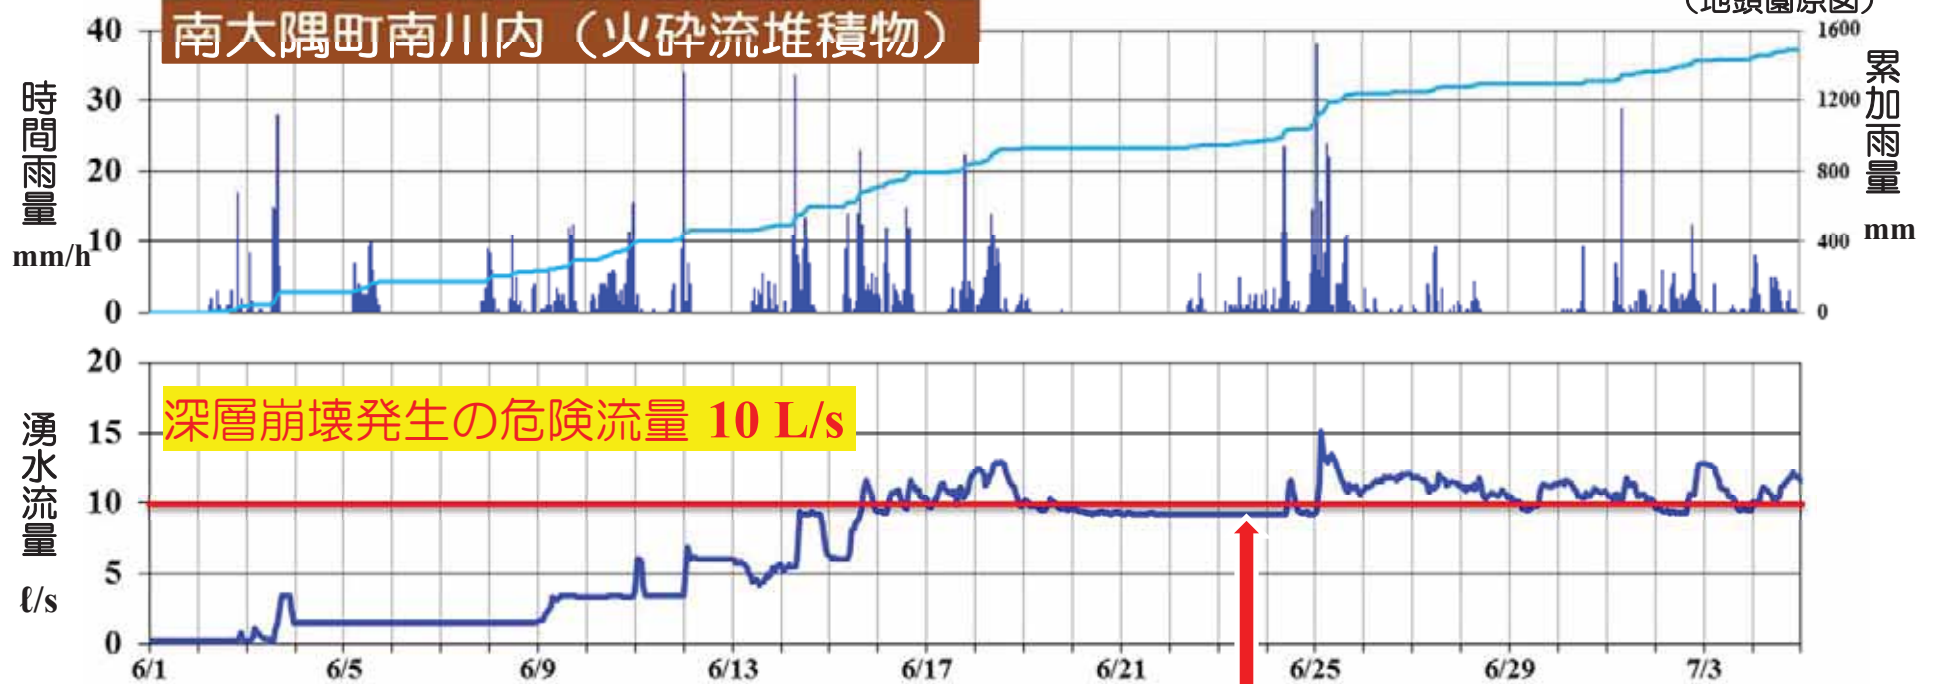
2015年梅雨期の湧水センサーの観測結果

- 6月2日に梅雨に入り、大雨が続いて、湧水流量が上昇した。
- 雨が止んでも、湧水流量は多い状態が続いたため、**南大隅町**は警戒対応を継続した。

6月23日撮影
雨が止んでも多量の
地下水流出が続いた

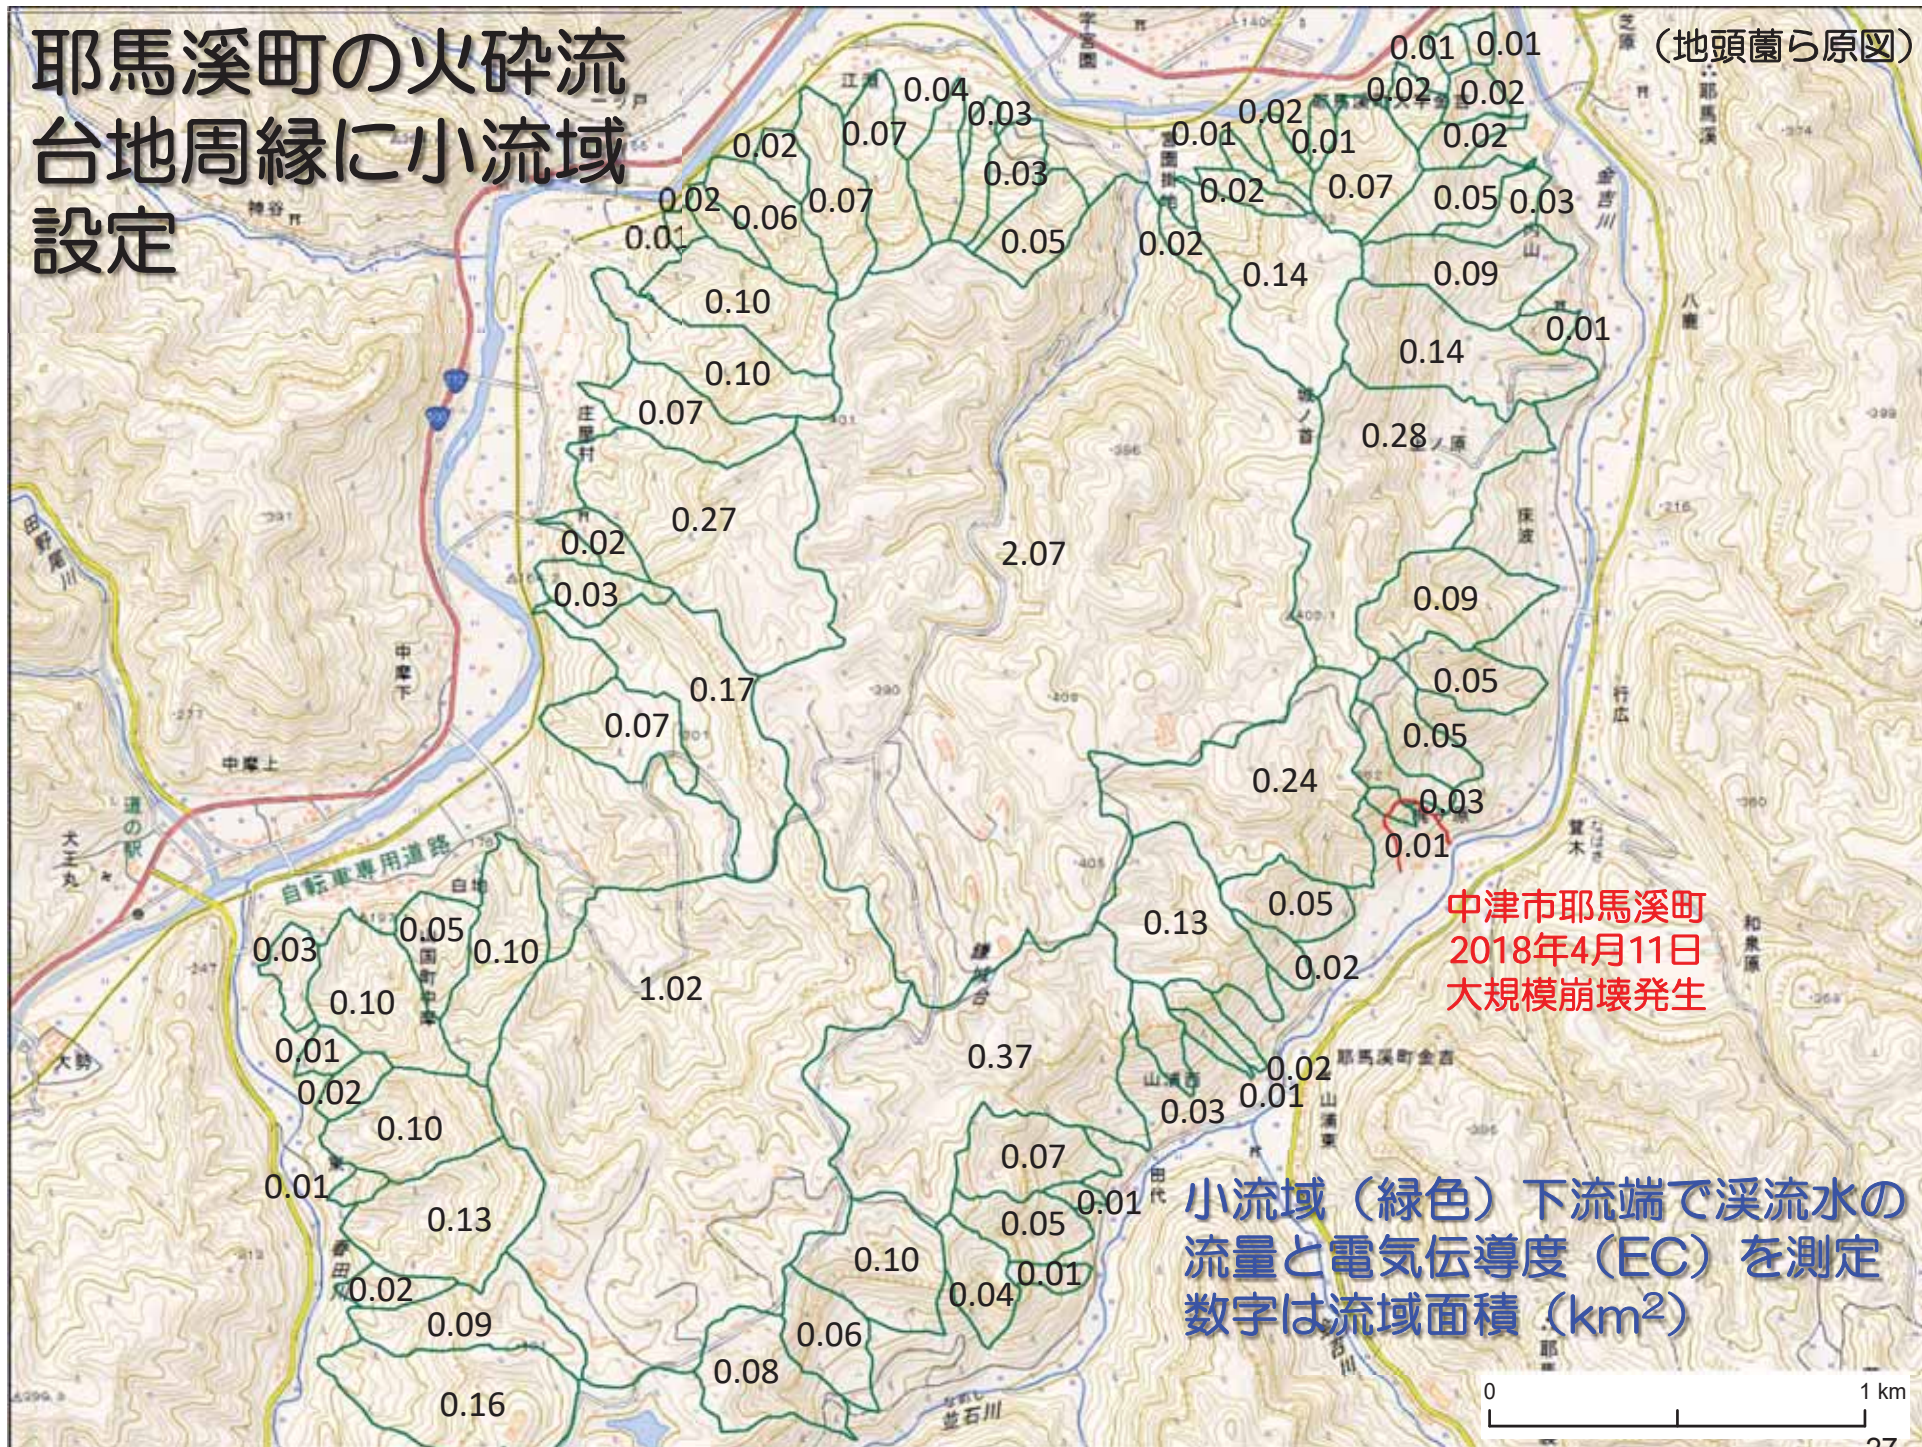
耶馬溪町の火砕流 台地周縁に小流域 設定

中津市耶馬溪町
2018年4月11日
大規模崩壊発生

小流域（緑色）下流端で渓流水の
流量と電気伝導度（EC）を測定
数字は流域面積（km²）

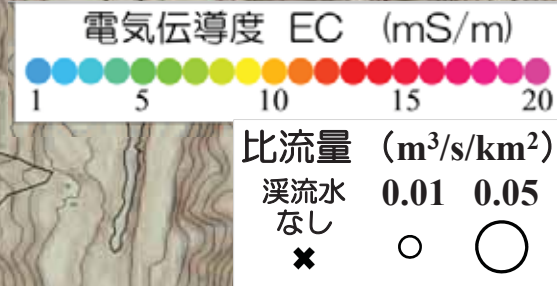
耶馬溪町の火砕流台地周縁の 渓流水・湧水EC

- 崩壊地内の標高220m付近から地下水湧出
- 湧水流量は 0.55 L/sec (2018年5月24日測定)
- 湧水測定点における地形的流域面積 0.007km²であり、比流量は 0.079m³/s/km²
- 南九州火砕流台地の平均比流量 0.032m³/s/km²の2.5倍
- 崩壊斜面には水文的集水域に規制された広範囲の地下水が集中
