矢部川激特事業における河川整備について  
 ～H24.7九州北部豪雨から5年の最終報告～

筑後川河川事務所 調査課 ◎工藤 勝次  
 ○永尾 豪也  
 ●一ノ瀬 誠

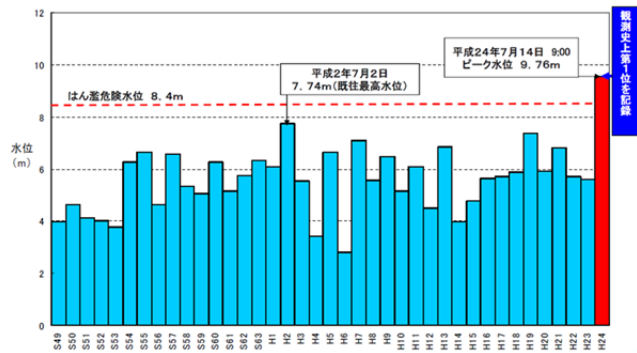
図-4 船小屋水位観測所における年最大水位比較図

矢部川の基準地点（船小屋）にある船小屋水位観測所では九州北部豪雨により、これまで既往最高水位を記録した平成2年の水位を約2m上回る9.76mの観測史上最高水位を記録し、はん濫危険水位を上回る水位が5時間以上続いた。（図-4）

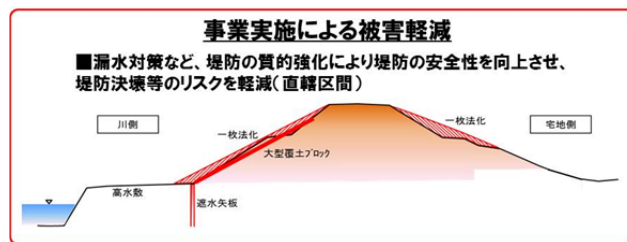
図-11 激特事業対策

激特事業における堤防の強化対策は、既存堤防の安全性について地質調査結果等を踏まえた数値解析（浸透流解析）を行い、安全性が不足する箇所においては、様々な被災形態・事象（パイピング、浸透、浸食等）に応じた堤防強化工法を選定し施工を実施している。

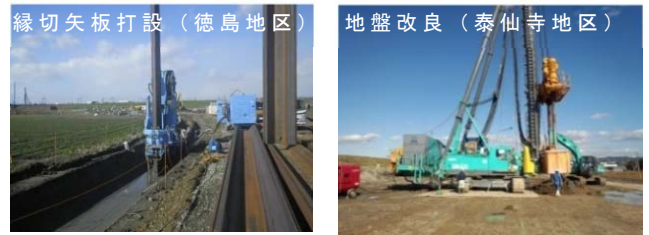
図-12 大規模事業対策

計画高水位を大幅に超過した区間に対して、再度災害防止を図るため、被災の要因である洪水位を低減させるため、特に川幅が狭い矢部川 5.0km～7.0km 付近の堤防法線是正（引堤）、高水敷掘削を行うとともに、本川水位に影響を与えている飯江川の合流形状是正を行う。（図-12）
