## 近接した2つの交差点の改良事例について

鹿児島国道事務所 交通対策課 ◎中元 慎一  
○松永 裕樹

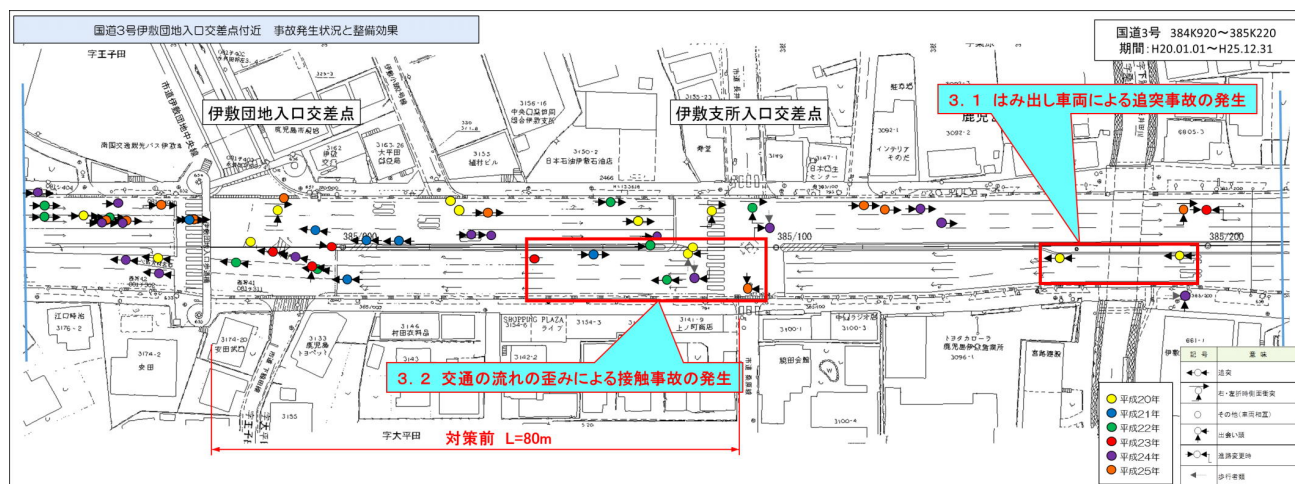
図-3-3 国道3号伊敷団地入口交差点付近 事故発生状況

今回の交差点の改良を行うにあたっては、2つの交差点が近く、右折レーンが十分に確保されていないことから発生している「**はみ出し車両による追突事故**」及び「**交通の流れの歪みによる接触事故**」の2つの視点に着目し、事故分析を行い、事故対策案を検討しました。

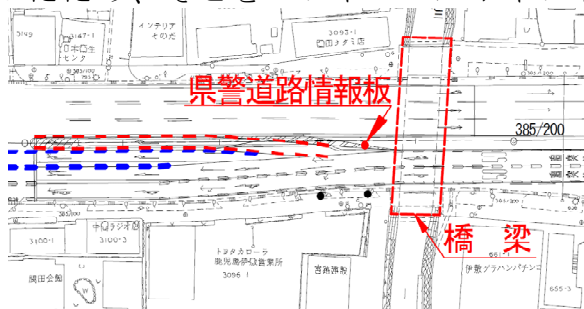
図－５－１ 終点部付近平面図

今回の改良工事は、計画段階で用地買収を行い大々的に改良する案もありましたが、予算も時間もかかるため、早期効果発現のため用地買収を行わない条件で可能な対策を検討しました。このため終点部付近において橋梁拡幅や県警道路情報板移設ができなかったため、そこをコントロールポイントとして計画しました。
