## MMS 計測を活用した堤防管理について ～堤防排水集中区間の抽出～

筑後川河川事務所 調査課 ◎工藤 勝次  
防災情報課 ○藤川 保則

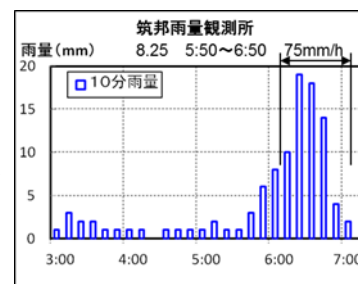
図 2-1 降雨の状況

台風 15 号は、25 日 6 時過ぎに熊本県荒尾市付近に上陸し、その後、九州北部を縦断した。雲仙岳では 60 分間に 134.5mm（アメダス観測値）と短時間に強雨が記録されている。

大善寺地区近傍の筑邦雨量観測所における総雨量は約 140mm であったが、25 日 5:50～6:50 の 60 分間に 75mm を記録している。一方、瀬の下水位観測所の水位は、25 日 14 時に最高水位 3.69m を記録したが、平常時よりも 40cm 程度高い水位であった。

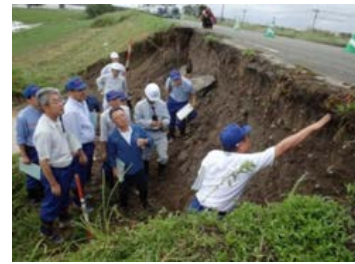
図 3-1 テックドクター現地調査

被災直後はテックドクター（当日）、国総研・土研（2日後）による現地調査が実施され、助言により被災直後の試料採取やコーン貫入試験等を実施した。被災要因検討にあたっては、被災箇所を中心に約 800m 区間において、堤防天端の面的な形状を把握するため、モービル・マッピング・システム（以下、「MMS」）調査を実施した。

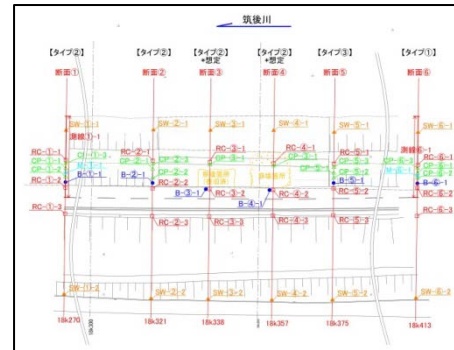
図 3-2 調査位置平面図

また、法面表層の緩みや堤体内に砂層の介在など、複数の崩壊素因を想定して調査項目を設定し、被災箇所の上下流を含めた 6 断面（被災箇所 2 断面、上下流 4 断面）で地質調査を実施した。

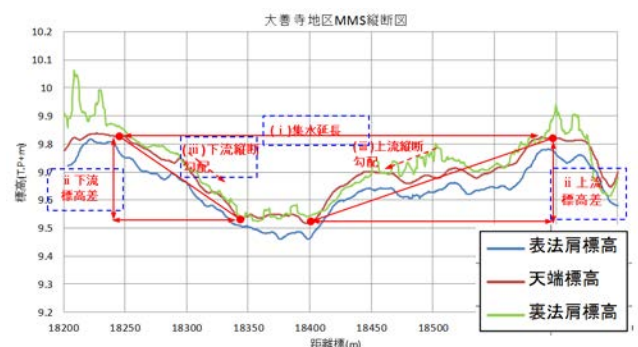
図 5-1 形状的な特徴（着目点）

MMS 調査結果に基づき、排水集中区間を抽出する際の目安を把握するため、(i)集水延長、

(ii)上下流標高差、(iii)上下流縦断勾配に着目し、以下の検討を行った。

この条件により抽出された 50 区間について、法面のガリ侵食・流水痕跡の有無を確認するため現地調査を行った。その結果、24 区間で流水痕跡等が確認され、特徴としては下記のとおりであった。

○集水延長 80m 以上 ○上下流標高差 0.2m 以上

○上下流縦断勾配 0.3% 以上

また、橋梁等の取付部が約半数を占め、片勾配区間（曲線部）でも流水痕跡等が確認されたため、このような箇所については、注視する必要があることが分かってきた。

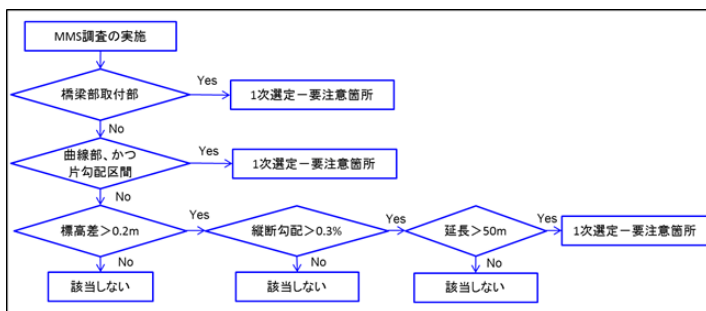
図 5-5 要注意箇所の設定フロー

これまでの検討結果に基づき、排水集中区間（要注意区間）の抽出フローを作成した。

橋梁取付部及び片勾配区間（曲線部）については、流水痕跡が多数確認されたため、要注意区間として設定した。

上下流縦断標高差及び上下流の縦断勾配の目安の値については、現地調査及び過去変状発生箇所とも同じ値であるため、標高差 0.2m 以上、縦断勾配 0.3% 以上と設定した。

集水延長については、過去変状が発生した箇所の中で 50m が一番短い区間長であるため、目安を 50m 以上と設定した。

今回検討した抽出フローが妥当であるか、過去 3 年間の巡視点検により、天端排水集中が原因と考えられる小規模なガリ侵食等が発見された箇所が、フローにより抽出されるか整合性の確認を行った。巡視点検により発見された 34 箇所のうち 33 箇所が一致する結果であった。合致しなかった箇所の特性としては、交通量が多く轍やクラックが多数生じており、ポケット的な水たまりが生じ車両通行時の水はね等が流水痕跡の要因と考えられる。
