宮崎県内『事故危険区間』43箇所を選定 ～事故ゼロプラン（事故危険区間重点解消作戦）～

国土交通省 宮崎河川国道事務所・延岡河川国道事務所管内の 事故危険区間の作成について

事故危険区間の事例

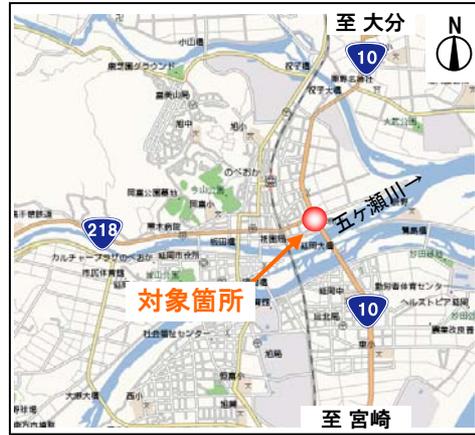
路線名	国道10号
区間名	昭和町交差点
住所	延岡市昭和町
日交通量	41,882台/日 (H17センサス)

- 五ヶ瀬川左岸側に位置する国道218号との交差点で、通学・通勤等での歩道利用者も多い交差点
- 国道218号から国道10号への流入車線には、導流島と左折導流路(左左フリー)がある平面交差

- 左折導流路及び国道10号合流地点にて前方不注意による追突事故が発生
⇒追突事故対策が必要
- 左折導流路の自転車横断帯にて、自転車と左折車両の交錯による人対車両事故の危険性がある。
⇒人対車両の交錯防止対策が必要

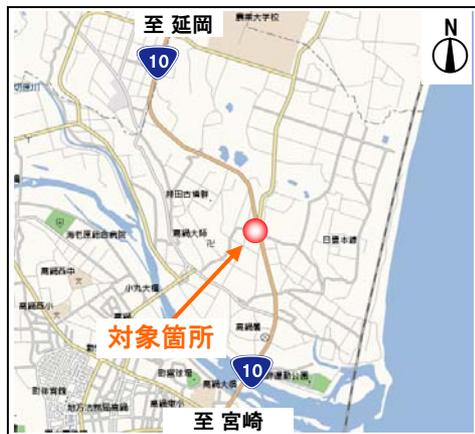
路線名	国道10号
区間名	家床交差点
住所	高鍋町大字持田
日交通量	25,374台/日 (H17センサス)

● 県道高鍋美々津線と町道の交差点が連続する区間で、交差点前後は直線区間となっており、両交差点とも右折レーンは未設置

● 連続する交差点において、後続車の前方不注意による追突事故が発生⇒**交差点の集約化、右折時事故対策が必要**

- ① 追突事故の要因と考えられる「連続する交差点」から、シンプルな交差点に集約することにより、追突事故の大幅な削減が期待される。
- ② 県道への流入部には右折レーンを設置し、後続車への影響を軽減。

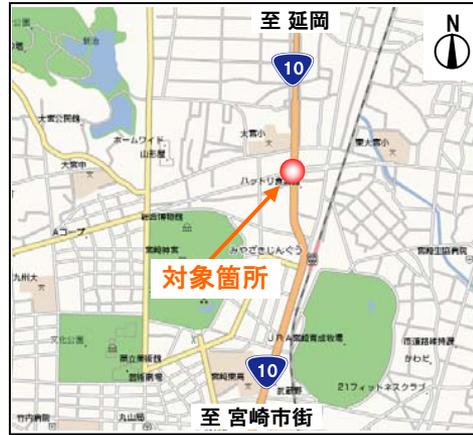
路線名	国道10号
区間名	南花ヶ島交差点
住所	宮崎市南花ヶ島町
日交通量	34,860台/日 (H17センサス)

- 宮崎北バイパスと4車線の幹線道路が交差する交差点で、市街地と郊外の境界付近に位置する。
- 各流入部には導流島と左折導流路(左折フリー)がある平面交差

- 左折車の無理な本線合流により、本線合流部付近で追突事故が発生
⇒左折合流に起因した追突事故対策が必要
- 右折レーンが2車線あり、内側の右折車は、外側の右折車により対向直進車が見にくい
ため、対向直進車を確認しづらく右折車対向直進車の事故が発生
⇒右折時事故対策が必要
