梅雨前線に伴う平成24年7月14日出水について（速報）
（遠賀川水系）

遠賀川河川事務所
平成24年7月25日

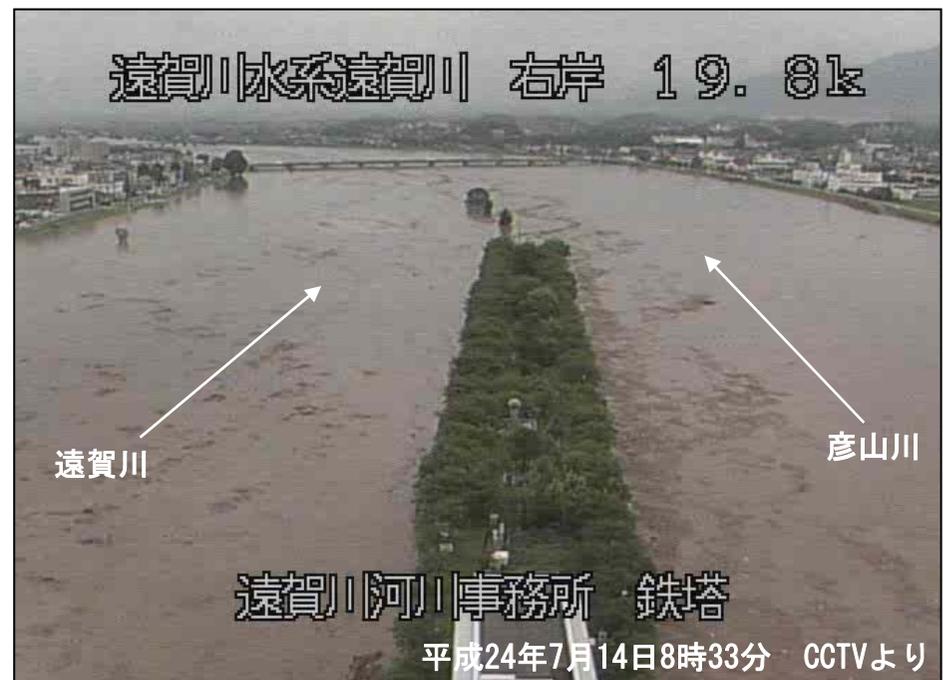
出水ピーク時：事務所（本川19k8付近）より下流を望む
