平成 30 年 3 月 15 日  
九州地方整備局  
大隅河川国道事務所

## 平成 30 年土石流調査情報（桜島地域） 第 5 報（臨時報告）

（通算第 192 号）

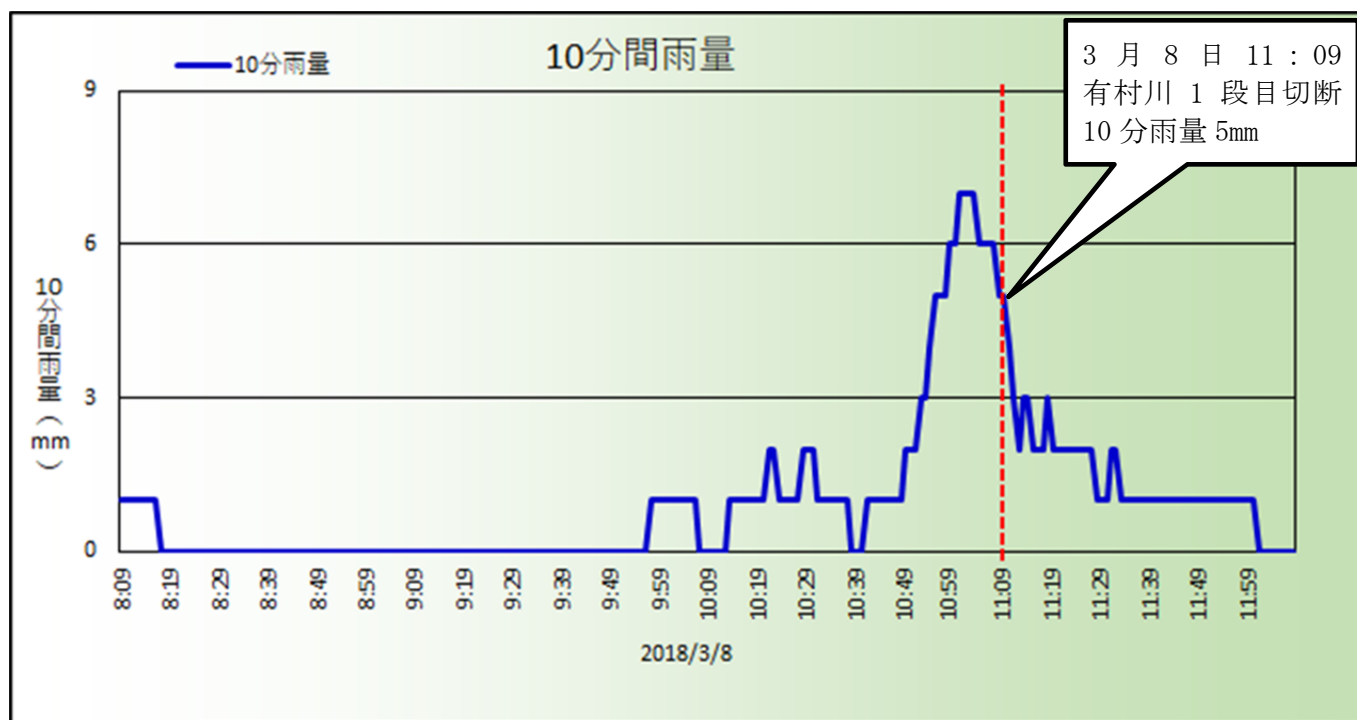
図1 有村川10分間雨量のグラフ

土石流が発生するまでの雨量状況は以下のとおりです。

河川名	観測所名	発生状況	10分雨量	1時間雨量	連続雨量
有村川	有村川雨量観測所	1段目切断	5mm <sup>図1</sup>	15mm	17mm
