台風16号・18号による九州地方の豪雨災害

平成16年9月13日

国土交通省 九州地方整備局

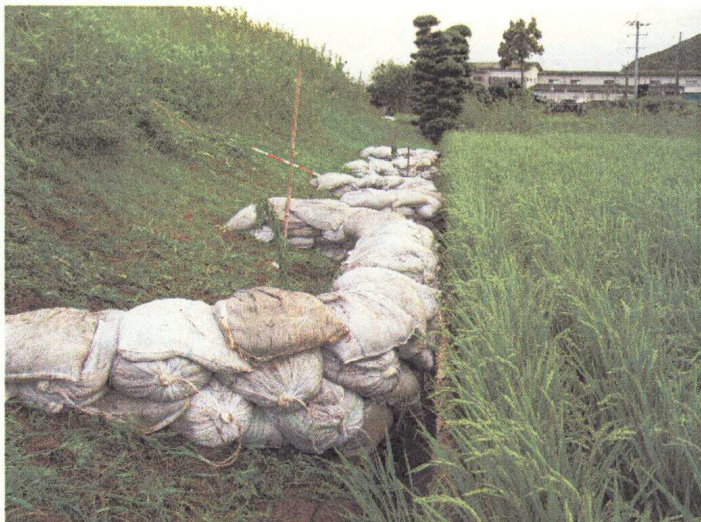
五ヶ瀬川右岸10k000付近 下三輪町地先

河川水位の上昇に伴い、各地で水防団が出動し、月の輪工法や木流し工等の水防活動を実施した。

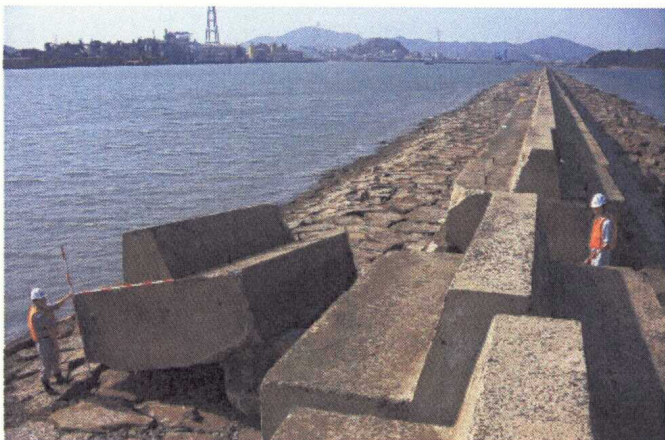
①【長崎県島原港大手浜地区】
波浪によって、護岸【石積+パラペット上部】が決壊した。

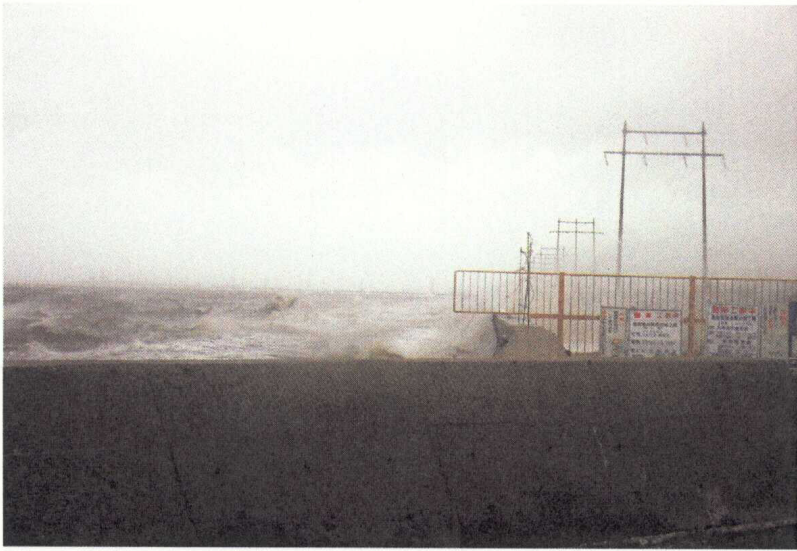
①【福岡県大牟田港健老開地区】
波浪によって、海岸堤防の捨石が破損した。

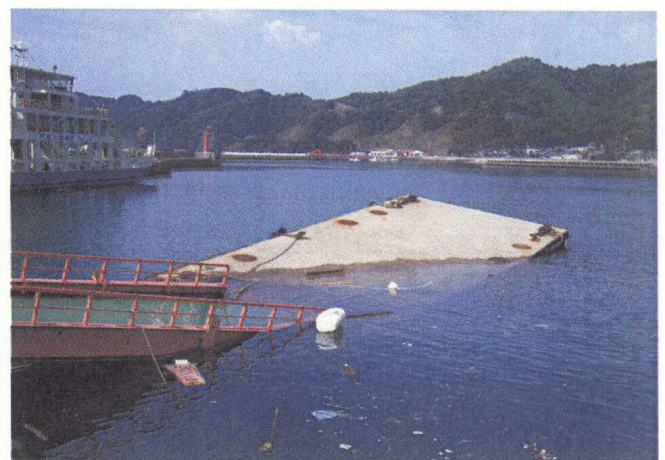
③【熊本県大道港中園地区】
波浪によって、浮棧橋及び渡橋が沈没した。
