筑後川右岸流域 河川・砂防復旧技術検討委員会(第2回) ～ 平成29年7月九州北部豪雨 ～

平成29年9月22日
九州地方整備局・福岡県

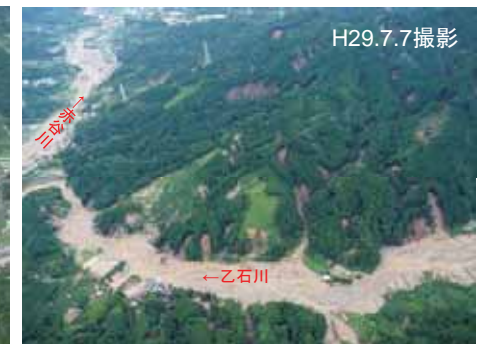
H29.7.7撮影
乙石川の崩壊状況(花崗閃緑岩が主)
