### 3. 赤谷川流域の状況

## (2) 九州北部豪雨による被害状況

# 1) 赤谷川流域の被災状況(斜面の崩壊状況①)

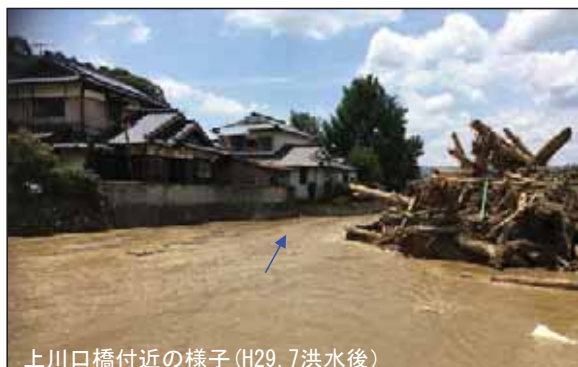
上川口橋付近の様子(H29.7洪水後)
