筑後川右岸流域 河川・砂防復旧技術検討委員会(第3回) ～ 平成29年7月九州北部豪雨 ～

平成29年10月18日
九州地方整備局・福岡県

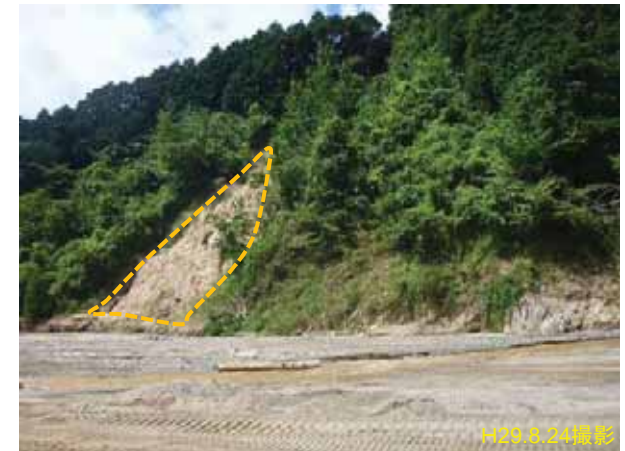
③ 表層崩壊の例
・ 勾配が30度以上の斜面が崩壊
・ 崩壊深は1~2mと薄い

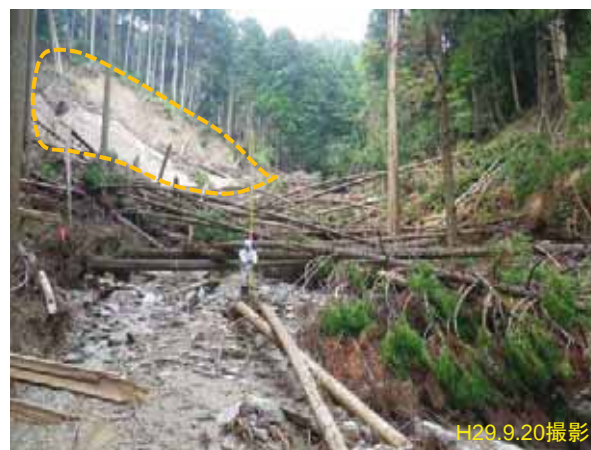
⑤ 風化層が厚い緩斜面の崩壊
・ 勾配が30度以下の斜面が深く崩壊

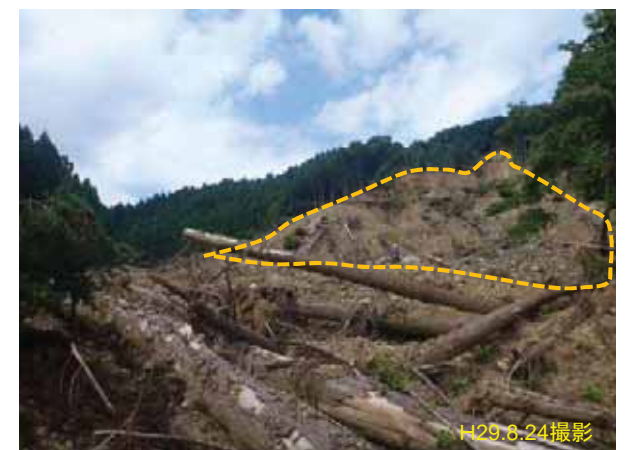
⑥ 地すべり移動体範囲内での大規模崩壊
・ 地すべりブロックの一部が崩壊
