4. 赤谷川流域の状況

(2) 九州北部豪雨による被害状況

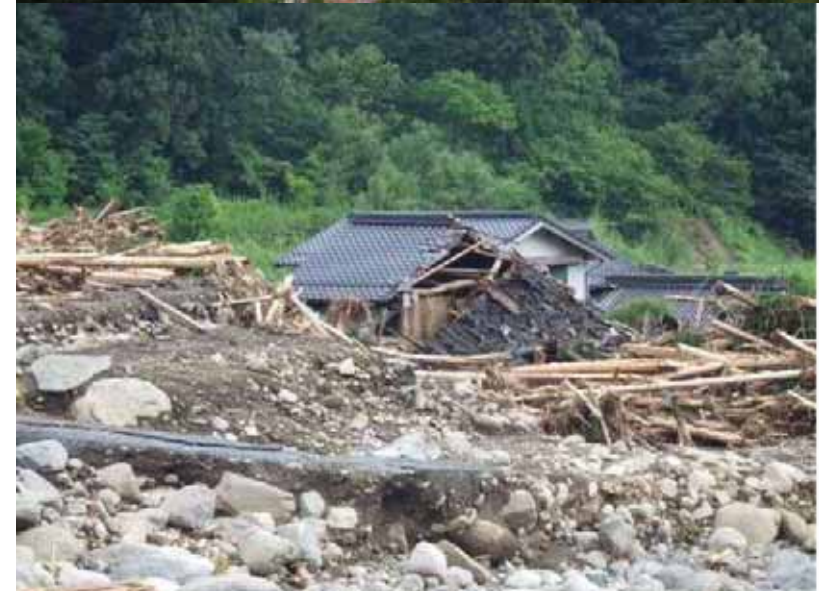
東峰村屋椎地区 土石流発生状況

【災害の経緯】(H29.8.4 NHK時論公論より)
 H29.7.5夕方 : 周辺のお年寄りの家をまわって、5名で、地区の中で比較的安全な高台の民家へ避難
 直後 : **土石流が発生**
 その後: さらに危険となったため、お年寄りを5人を軽トラックに乗せて、より高台の建物に避難
【事前に避難に支援が必要な方の名簿と支援計画を作成していたことが避難に役立つ】

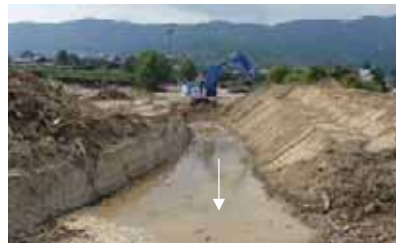
土砂等を除去した河道
