筑後川右岸流域 河川・砂防復旧技術検討委員会(第4回) ～ 平成29年7月九州北部豪雨 ～

平成29年10月30日
九州地方整備局・福岡県

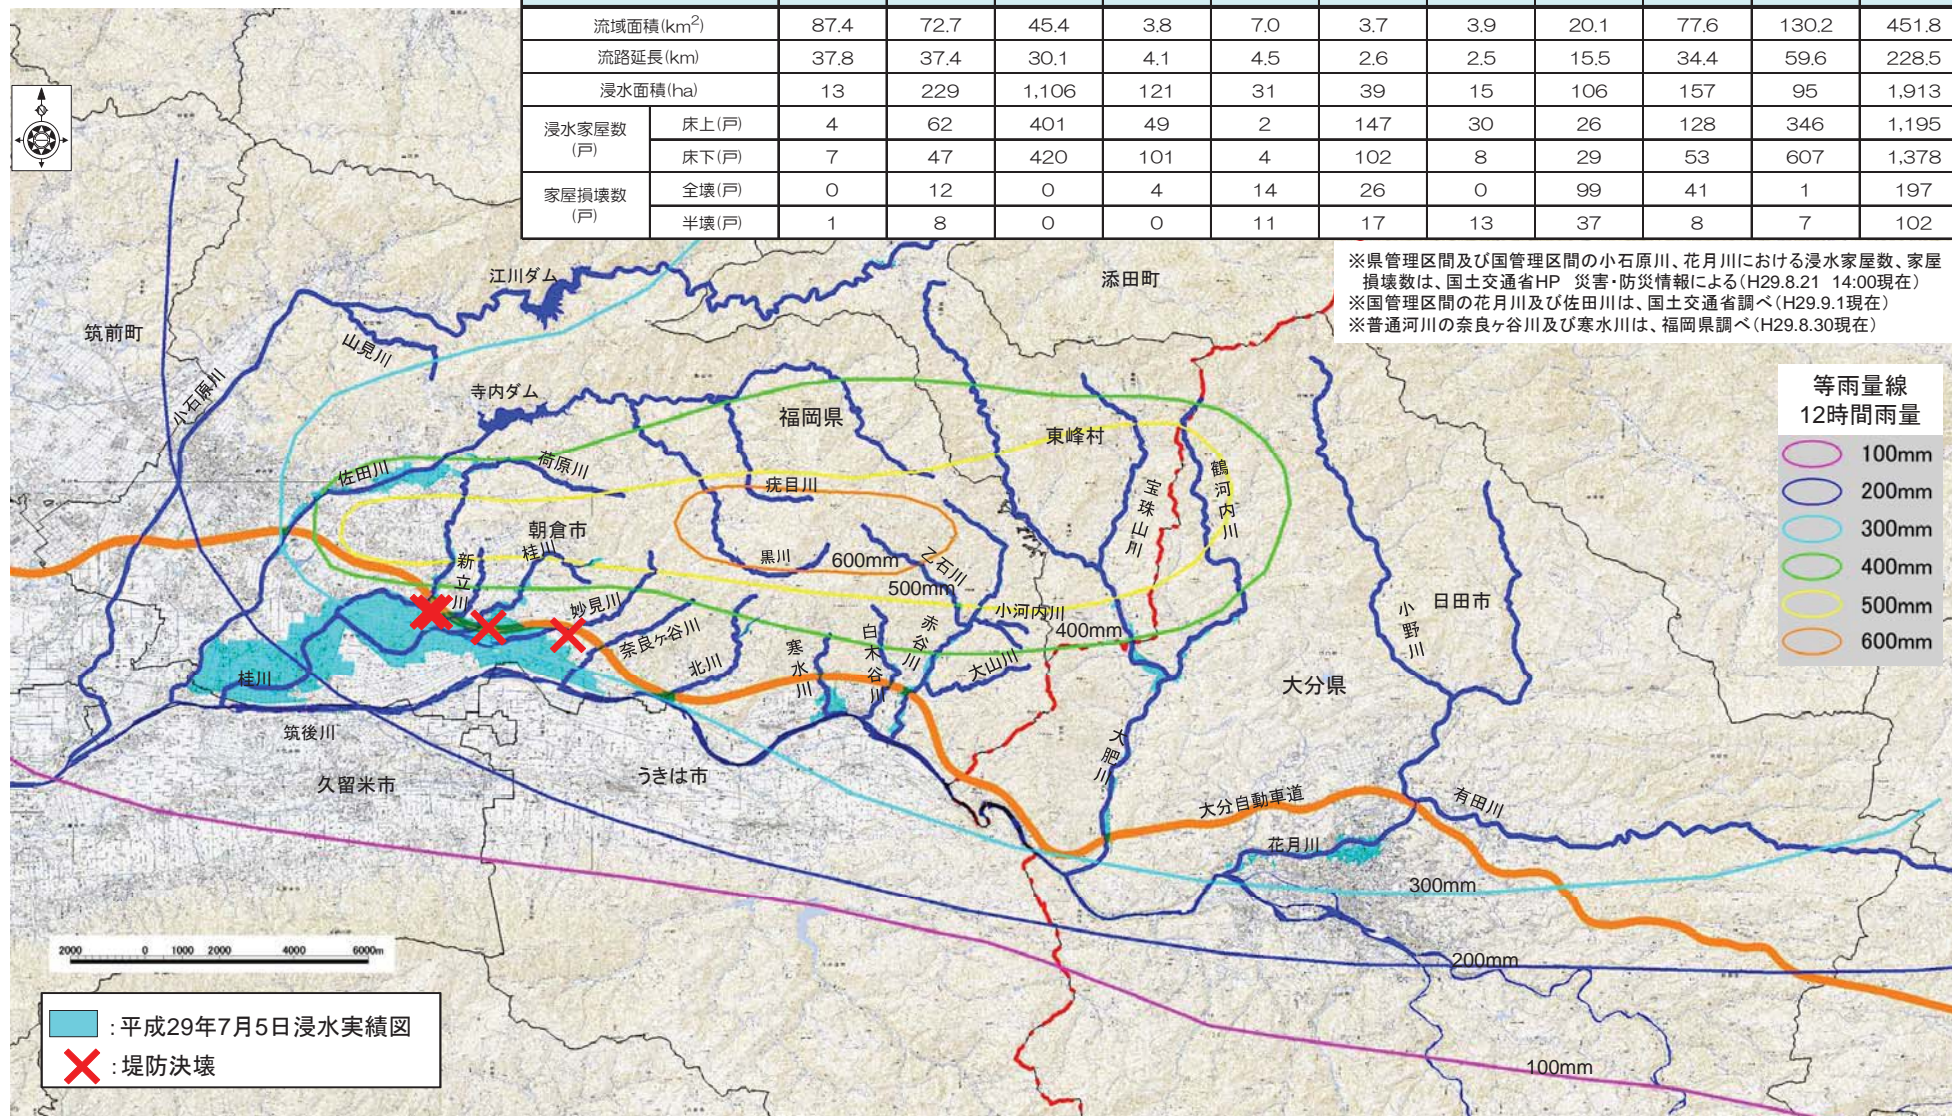
筑後川右岸流域における浸水実績図及び等雨量線図(観測所最大12時間雨量)

■平成29年7月出水では、筑後川右岸流域の河川において、浸水面積1,913ha、床上浸水1,195戸、床下浸水1,378戸、全壊家屋197戸、半壊家屋102戸の浸水被害が生じた。(内水被害も含まれる)

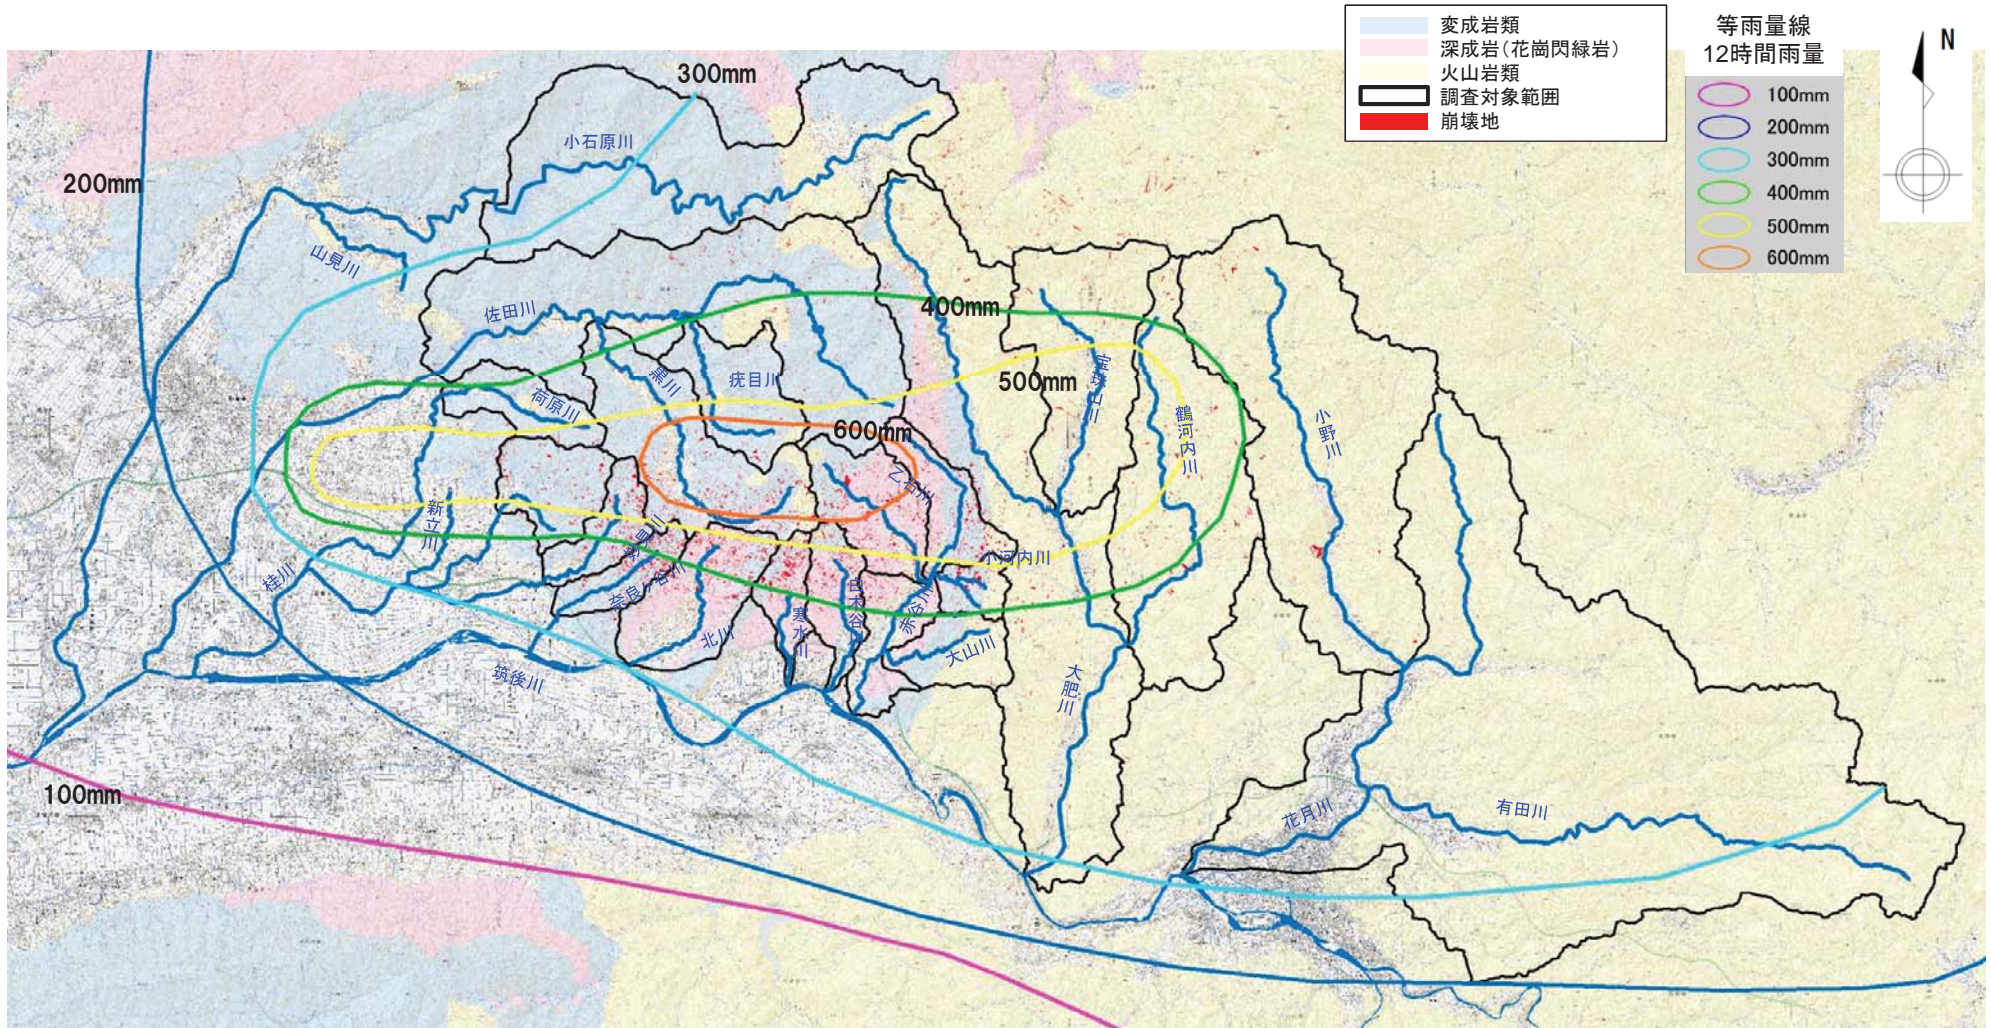
- 12時間雨量300mmを超過する範囲で崩壊が発生しており、400mmを超過する範囲に崩壊地が集中している。
- 地質別にみると、深成岩(花崗閃緑岩)や変成岩が主である地域が多い。

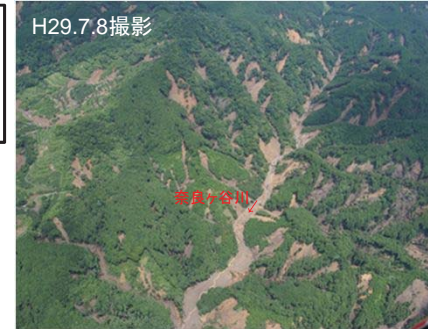
奈良ヶ谷川上流の崩壊状況(変成岩類が主)

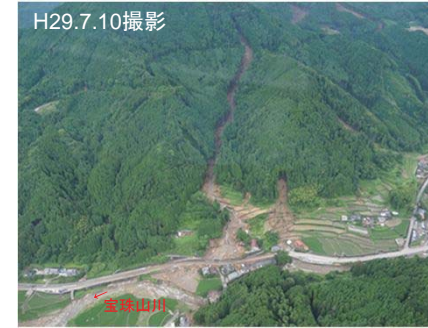
宝珠山川の崩壊状況(火山岩類が主)

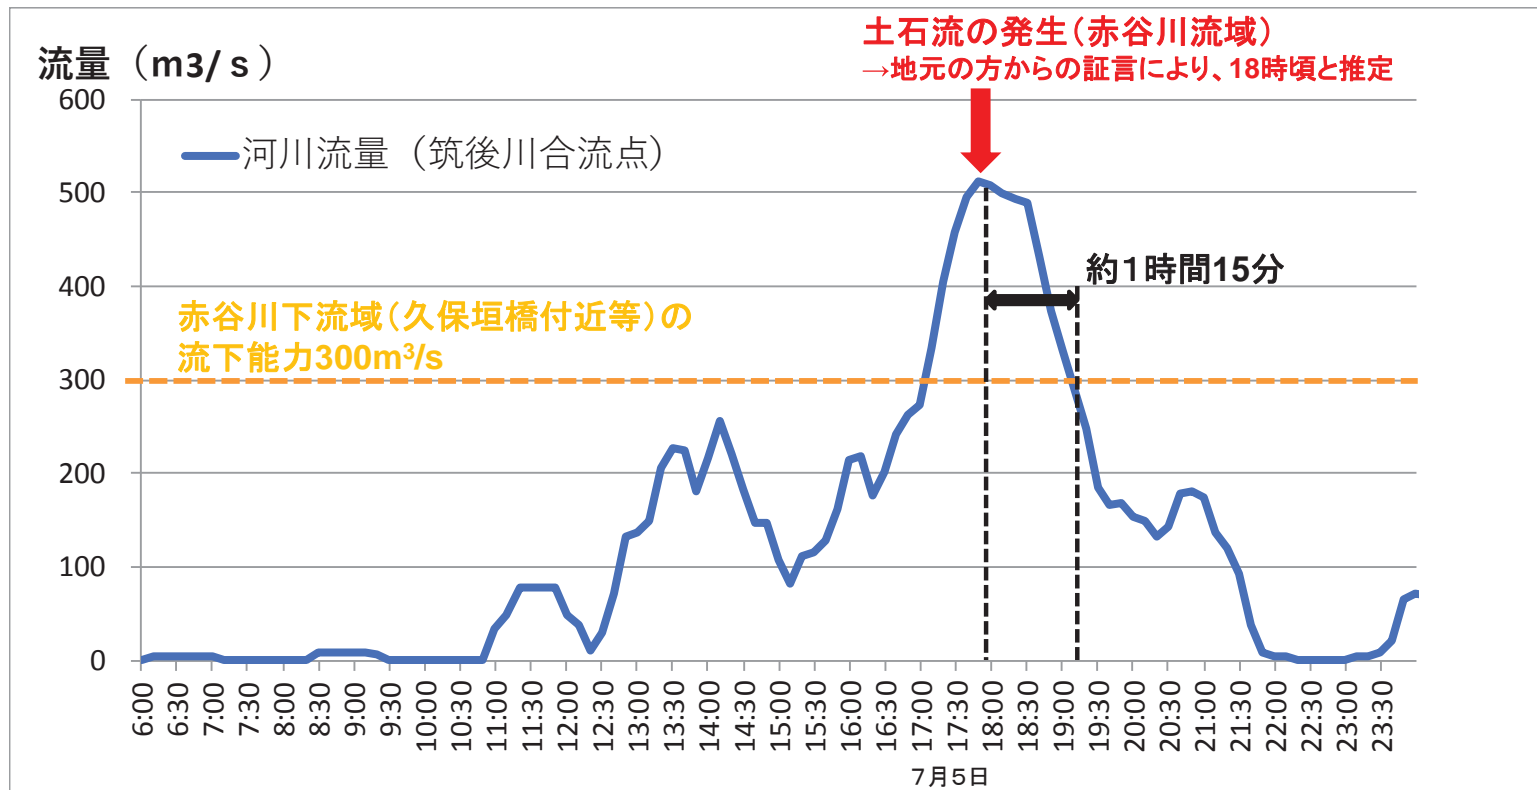
赤谷川の河川流量波形(合理式での推定値)

- 赤谷川流域での土石流の発生時刻である7月5日18時頃は、赤谷川での河川流量がピーク(約520m³/s)となった時刻とほぼ一致する。
- その後、約1時間15分間に渡り、赤谷川下流域の流下能力(久保垣橋付近等で300m³/s程度)を上回る河川流量が継続していた。
- このため、崩壊等により流出した土砂が、洪水流により、下流にまで運搬されたものと考えられる。

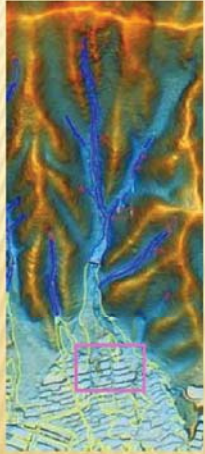
4. 被災状況 (安佐南区八木四丁目地区)

旧流路沿いに流下した土石流・流木により倒壊した家屋。

旧流路沿いに流下・堆積した土石流のフロント部。民家の壁等で停止。径1m大の花崗岩礫及び大量の流木からなる。

- 土石流の被害は、大量の土砂、巨礫、流木によって生じている。
- 土石流は、旧流路方向に流下したものと直進方向に流下したものが、両者において被害が発生している。
- 谷出口から下流側は扇状地が発達し、この扇状地において古くから宅地造成が行われている。
- 谷出口付近の勾配は10° と急であり、土石流は勢いを保持した状態で扇状地内の宅地内に向けて流下し、甚大な被害を及ぼした。
- 八木四丁目では、民家の倒壊等の被害は勾配10° 付近で発生しているが、この10° 付近の民家等によって流木や巨礫が停止している様子が確認できた。

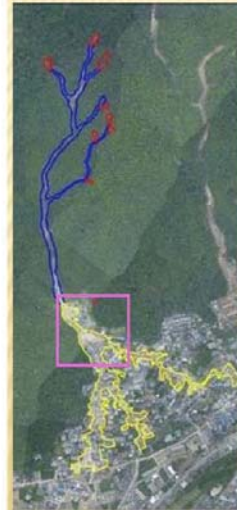
4. 被災状況 (安佐南区緑井地区)

谷出口から100m下流最上流部の家屋 (勾配8.5°)

谷出口から180m下流土石流の直撃を受けた家屋 (勾配6.8°)
・玉突き状態による全壊。
・この地点で土石流は分流した。

- 谷出口から下流側は扇状地が発達し、そこは大規模な宅地造成が行われている。谷出口付近の勾配は14° と急であり、土石流は勢いを保持した状態で流下し、扇状地に広がる住宅地へ甚大な被害を及ぼした。
- 扇頂付近で土石流の直撃を受けた家屋は玉突き状に破壊されたが、そこで土石流流下の障害物となったことで土石流は左右に分流し、土石流は障害の無い道路に沿って流下した。
- 谷出口から約400m下流までφ1m程度の巨礫(花崗岩)が到達している。土石流が通過した道路はアスファルトが著しく洗掘される等の損傷を受け、また道路に沿った1列目の家屋が軒並み被害を受けている。

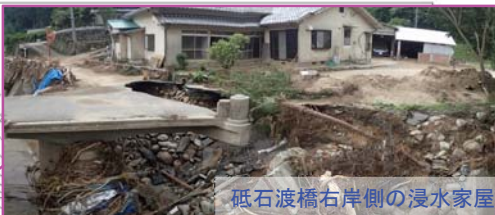
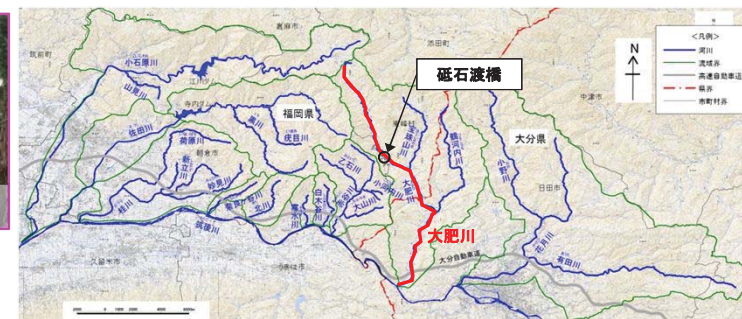
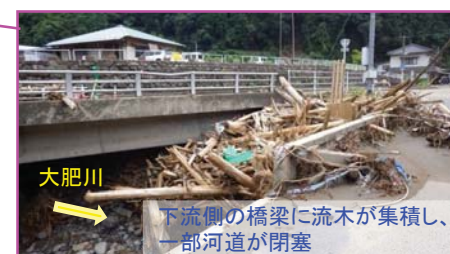
【H29. 7. 5~7被災状況(大肥川)】

■大肥川では、橋梁部に流木が集積し、水位の堰上げに伴う浸水被害が生じている。

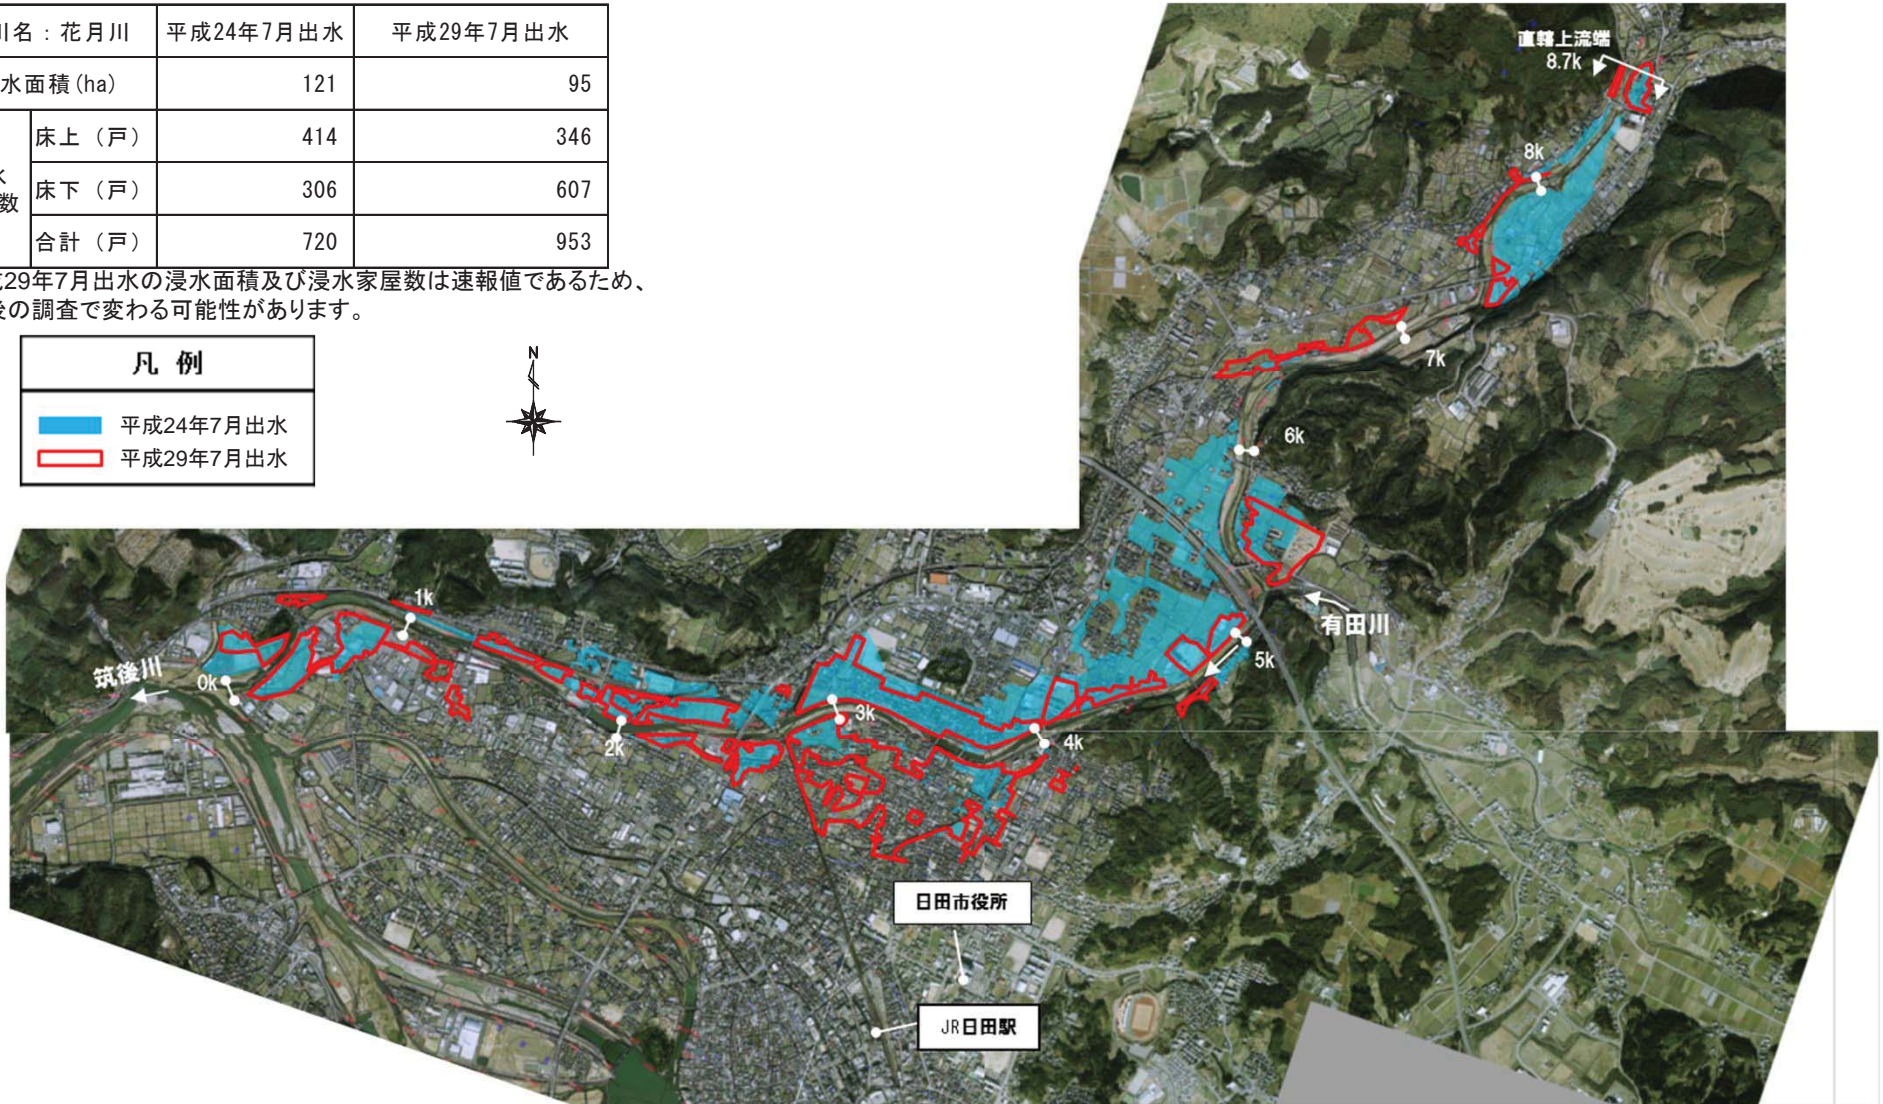
花月川における浸水範囲

■ 筑後川右岸流域では、平成24年の九州北部豪雨により甚大な被害が発生した花月川で激特事業が概ね完了していたが、平成24年7月洪水を上回る規模の今次出水で再び浸水被害が発生している。

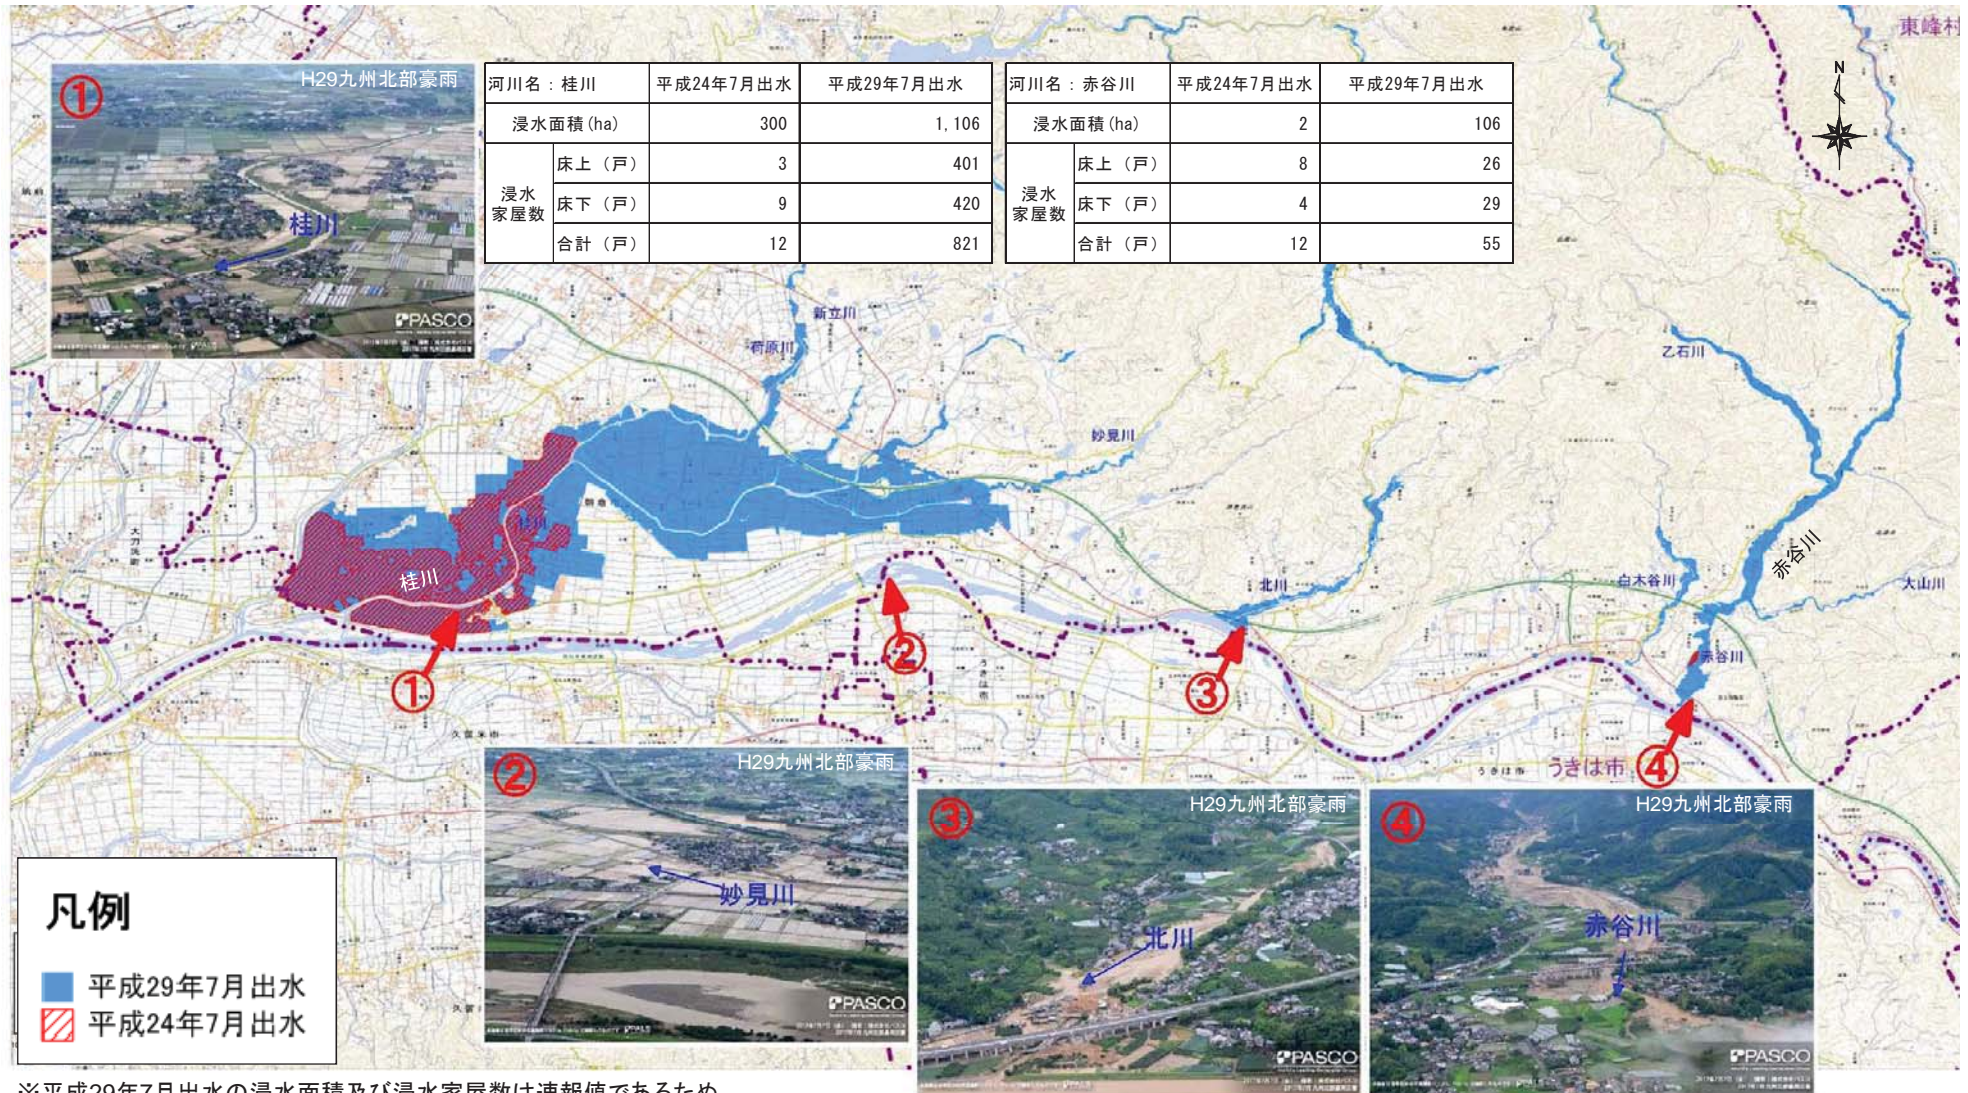
赤谷川及び桂川等における浸水範囲

■ 赤谷川や桂川などの他河川もこれまでも浸水被害が発生しており、河川整備が進められているものの、整備規模を上回る洪水により浸水被害を受けている。

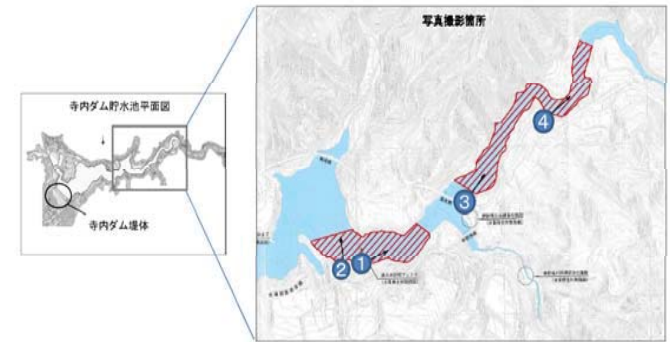
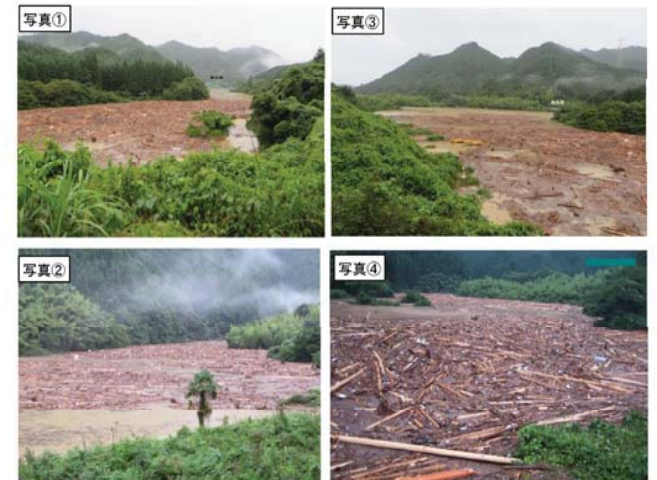
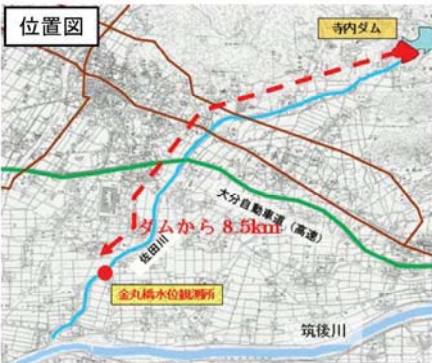
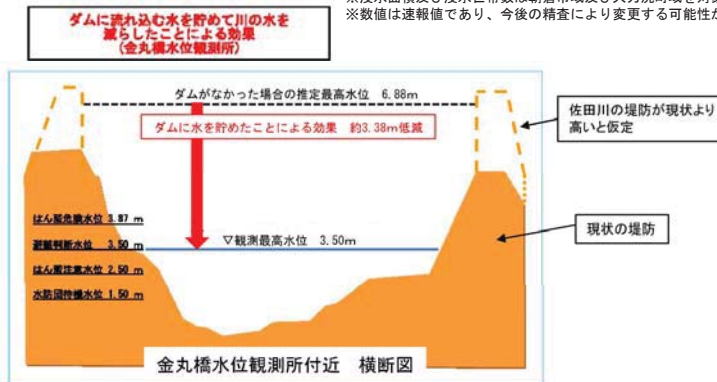
【寺内ダムによる流木捕捉状況 7月6日7時頃】

- 筑後川水系佐田川の寺内ダムでは、今回の出水で、昭和53年の管理開始から既往最大となる毎秒約888m³のダム流入量を記録した。この洪水に対し、防災操作により、ダム最大流入時には、約99%に当たる毎秒約878m³の水を貯留し、ダム下流の河川水位を低減させ、浸水被害の発生を防いだ。
- 具体的には、寺内ダム下流約8kmの金丸橋地点の水位を最大約3.38m(堤防から洪水が越水しないものと仮定した場合)低下させる効果があったと推定され、その結果、佐田川周辺の約1,500ha、約1,100戸の浸水被害を回避したと推定される。
- また、寺内ダムにおいて大量の流木が捕捉されており、ダムがなかった場合と比べ、被害を抑えた可能性がある。

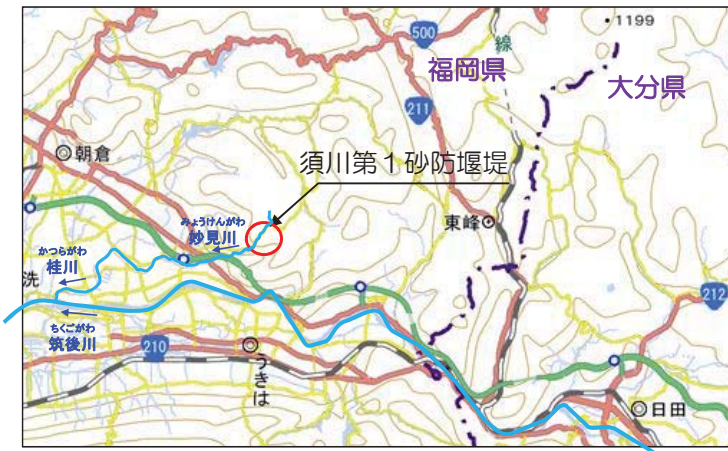
須川第1砂防堰堤
堰堤高7.0 m、堰堤長74.8m

- すがわ みよけんがわ
- 福岡県朝倉市須川に流れる妙見川では、豪雨により多数の斜面崩壊等が発生したが、既設砂防堰堤が土砂・流木を捕捉した。流木捕捉量は16,500m³(推定値、空隙込み)。
 - これにより、下流の人家等への被害が軽減されたと推測される。
