# 筑後川右岸流域 河川・砂防復旧技術検討委員会

## 報告書

平成 29 年 11 月 22 日

筑後川右岸流域 河川・砂防復旧技術検討委員会

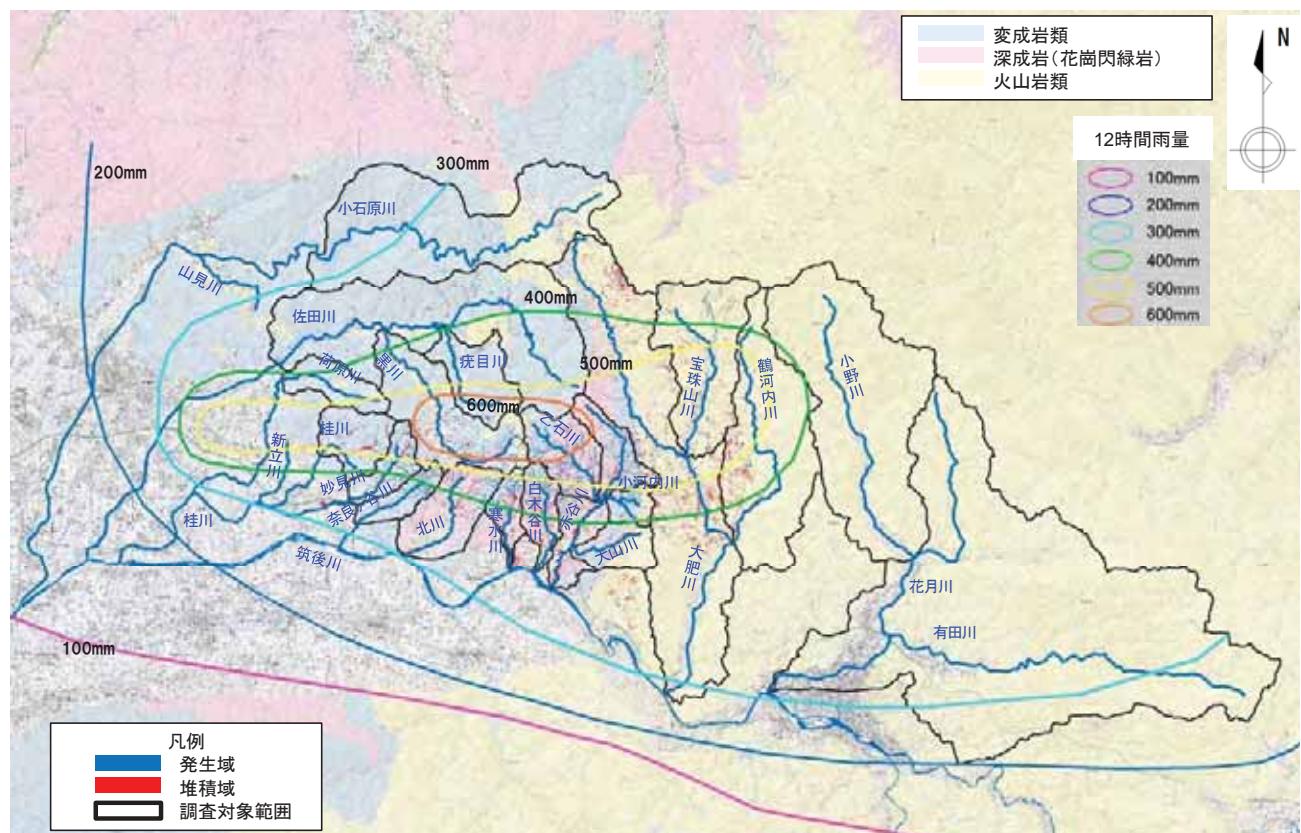
図3.2.3 発生域、堆積域の分布状況と地質図

今回の豪雨による筑後川右岸流域の斜面の崩壊面積(発生域)は4.44km<sup>2</sup>、発生土砂量1,065万m<sup>3</sup>に及び、12時間雨量が400mmを超過する範囲に崩壊地が集中している傾向がみられた(図3.2.3、図3.2.4)。

地質別にみると、深成岩(花崗閃緑岩)や変成岩を主体とする地域で崩壊が多く発生している(図3.2.3)。

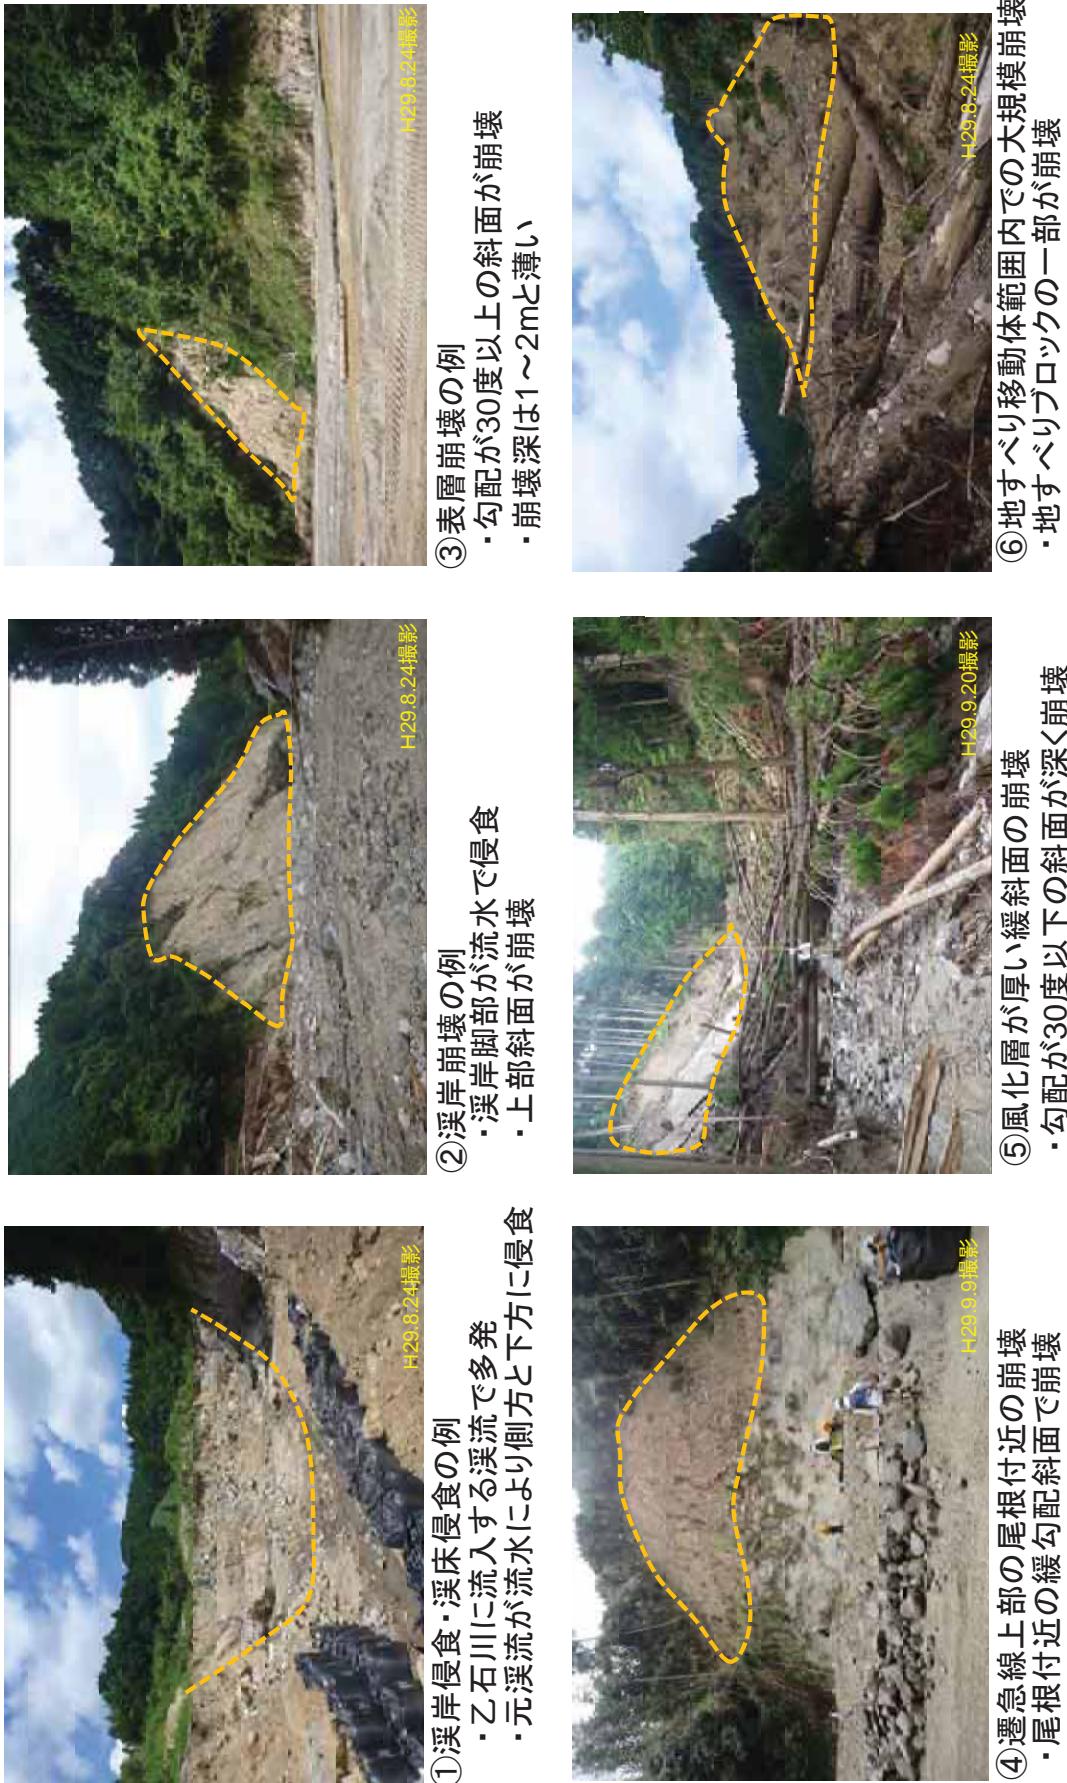
図 3.2.10 赤谷川でみられた主な土砂移動現象（地頭蔭委員提供資料）

赤谷川流域では、通常の斜面崩壊現象として観察される①渓岸侵食、渓床侵食、②渓岸崩壊、③急斜面の表層崩壊に加え、高強度の降雨が継続したことから、より大規模な斜面の土砂移動現象である、④遷急線部の尾根付近の崩壊、⑤風化層が厚い緩斜面の崩壊、⑥大規模崩壊も確認された（図 3.2.10）。

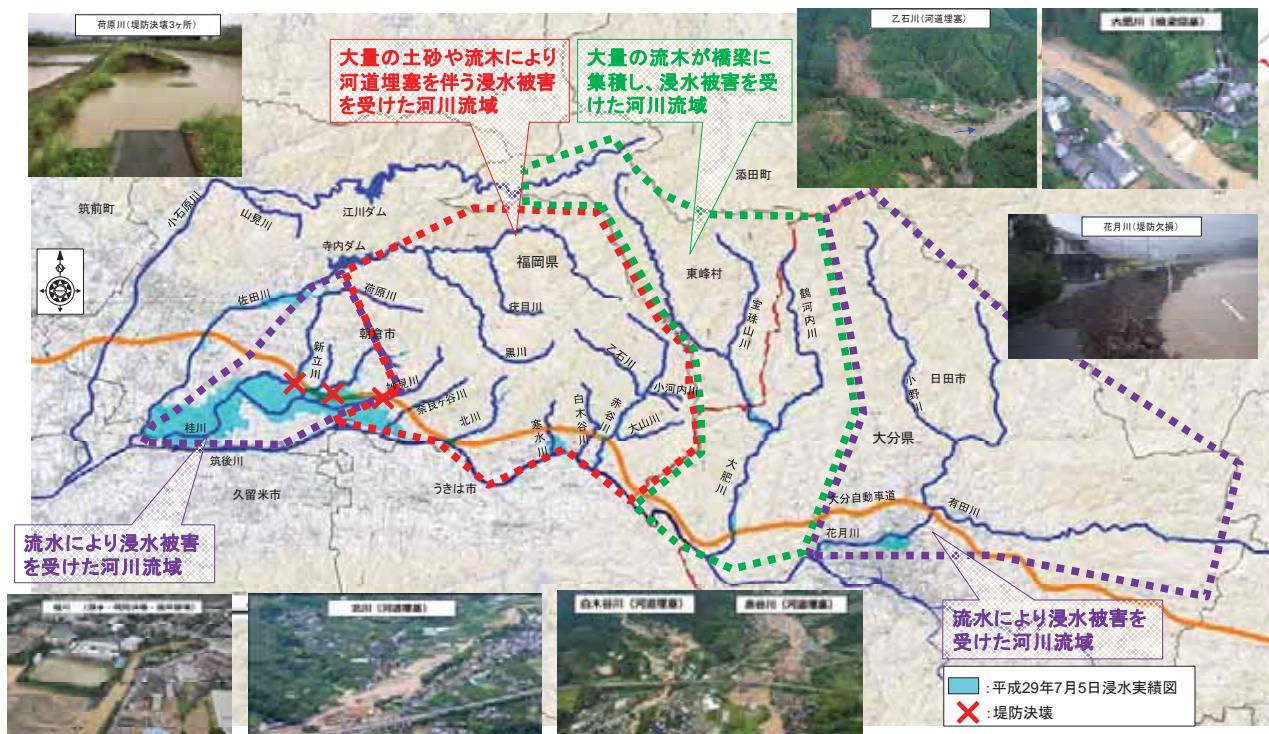
図 3.2.21 筑後川右岸流域の被害の特徴

筑後川右岸流域の各支川の被害形態については、図 3.2.21 のように分類される。

赤谷川、白木谷川、寒水川、奈良ヶ谷川、佐田川上流、桂川上流など河床勾配が急で幅の狭い谷底平野を形成する山地部の中小河川を中心に、山腹崩壊や土石流が同時多発的に発生したことで家屋・人的被害が生じ、さらに河道の流下能力を超過した洪水が大量の土砂や流木とともに流下し、河道の埋塞や橋梁部での閉塞が生じたことと相まって、洪水が河道から溢れ、家屋被害や人的被害を拡大させた。

一方で、中下流部で比較的勾配の緩く幅が広い谷底平野を流れる河川においては、桂川で大量の洪水により河道の流下能力を超過した洪水が堤防から越水し、堤防の決壊が発生した。花月川では堤防の決壊に至らなかったものの、堤防からの越水が発生した。それにより、桂川及び花月川の沿川では堤防決壊または越水による外水と内水によって大規模かつ広範囲な浸水被害が発生した。

大肥川では、中流・下流区間で、降雨量が他の流域と比較して小さいことなどが要因で、土砂や流木量は、例えば赤谷川と比較して面積あたり 5 分の 1 程度であった。そのため、土砂の流下や堆積は比較的少なかったものの、上流部においては土石流による人的被害が発生したこと、また洪水によって流下した流木が橋梁部に集積し、河道を閉塞したことで洪水が河道から溢れ、橋梁の上下流付近で浸水被害が生じたものと推定される。

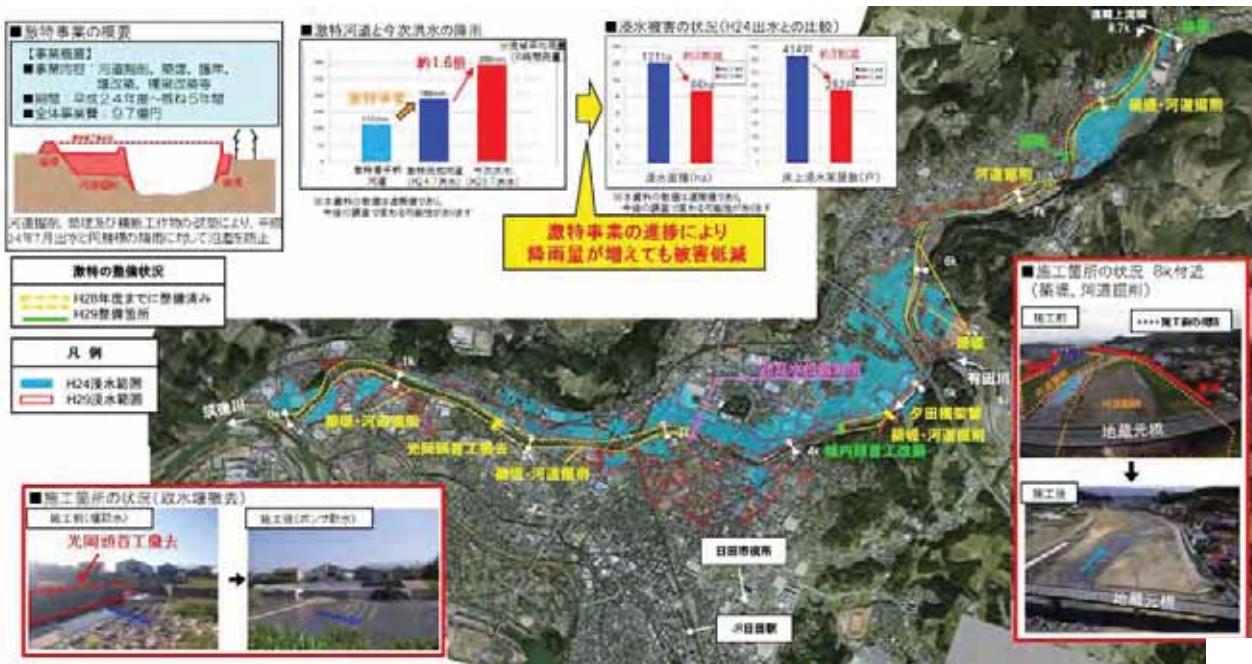
図 3.2.22 花月川における河川事業の効果

花月川では、平成 24 年 7 月九州北部豪雨以降、築堤や河道掘削、橋梁架け替え等の河川激甚災害対策特別緊急事業を実施し、平成 28 年度末までに概ね完了していた。今次出水は、平成 24 年 7 月九州北部豪雨と比べて約 1.6 倍の降雨となったが、これまでの治水対策により堤防の決壊はなく、浸水面積は 3 割減、床上浸水家屋数も 3 割減となった（図 3.2.22）。

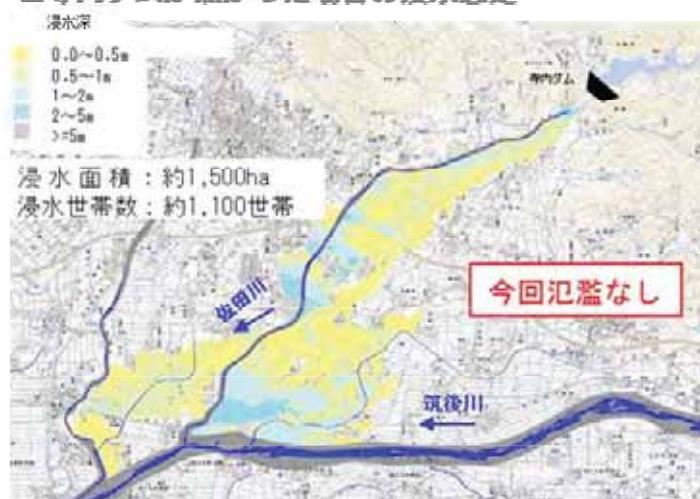
図 3.2.24 寺内ダムの洪水調節効果

\*地盤高は、国土地理院が公表している基盤地図情報のデータを使用しています  
※ダムが無かった場合の浸水深についてはシミュレーション（堤防越水氾濫）結果より推定しています  
※浸水面積及び浸水世帯数は朝倉市域及び大刀洗町域を対象（H22国勢調査）  
※数値は速報値であり、今後の精査により変更する可能性があります

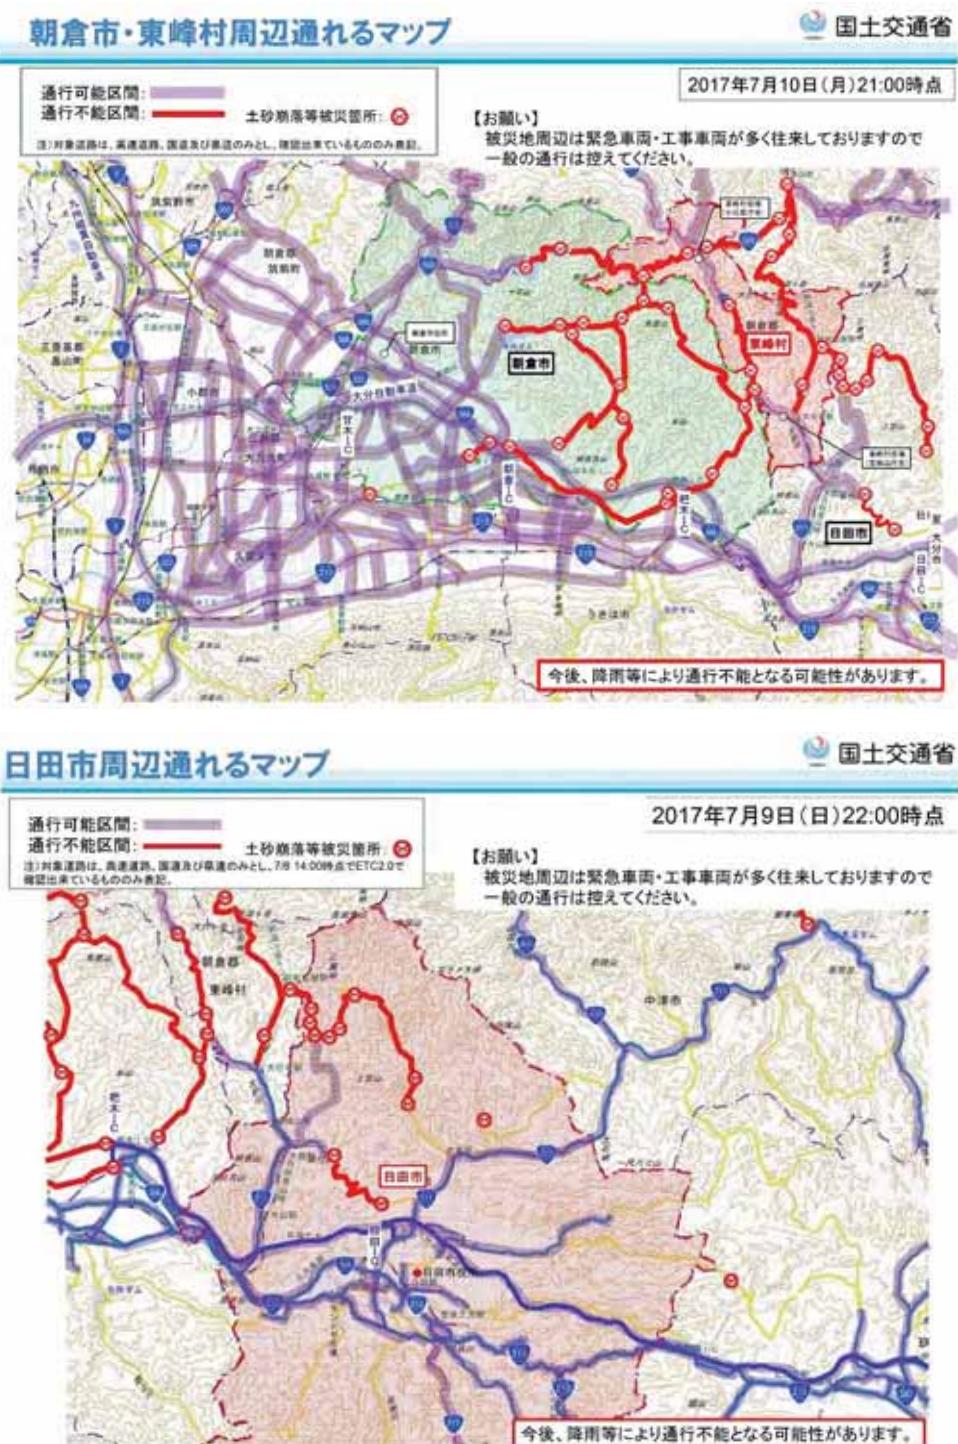
図 3.2.26 通れるマップ

福岡県朝倉市、東峰村及び大分県日田市では、被災後、国道 211 号や 386 号、500 号、福岡県道 52 号や 588 号、大分県道 107 号等が斜面崩壊等により通行止めとなつた(図 3.2.26)。

平成 29 年 10 月 17 日現在でも、福岡県道 79 号の一部区間が依然通行止めとなつてゐる。

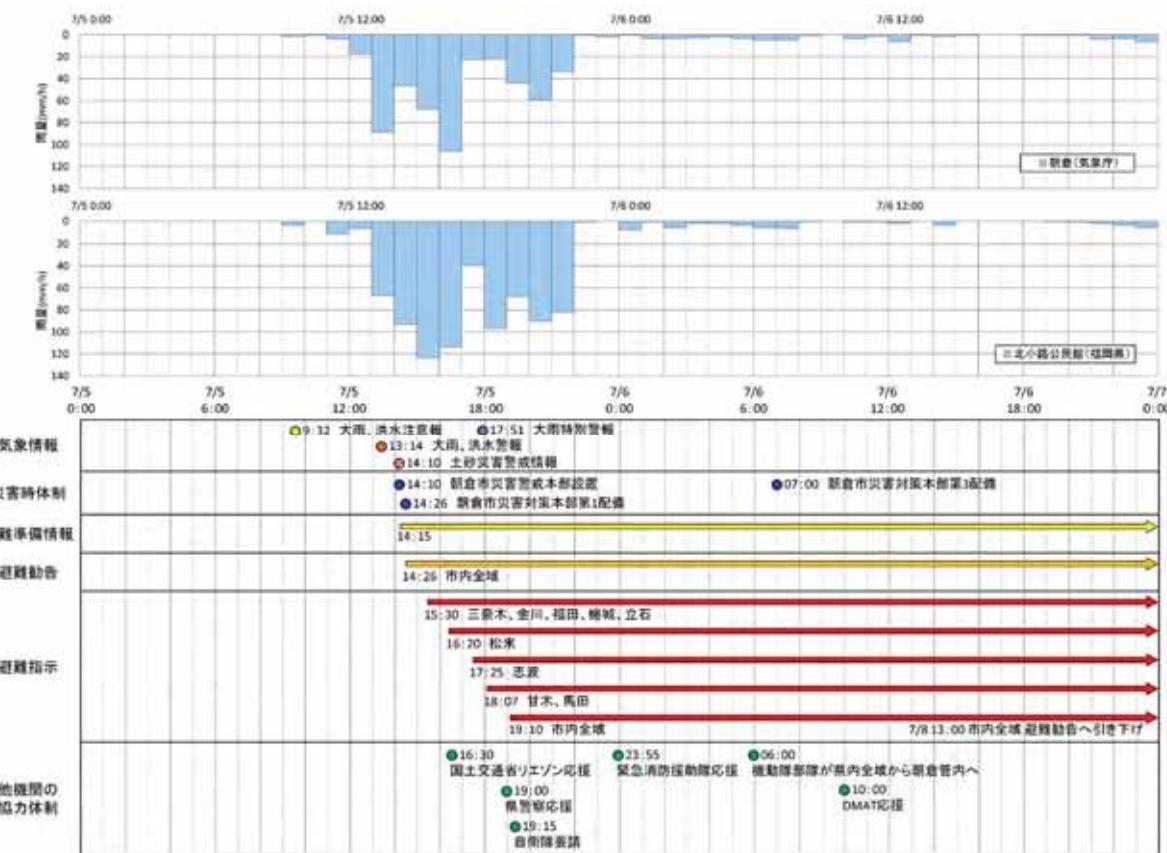
図 3.2.28 朝倉市における避難勧告、避難指示等の発令状況

避難指示を発令した15時30分以降はすでに時間雨量100mm前後の降雨が観測されていることや、避難所への移動に河川の横断が必要となる集落があり、土砂による河道埋塞や橋梁への流木の集積による河道閉塞が発生し、これと相まって、河道の流下能力を超過した洪水が土砂や流木とともに周辺に氾濫したことから、避難所に避難することはすでに困難な状況であったことも考えられる（図3.2.28, 図6.6.2）。

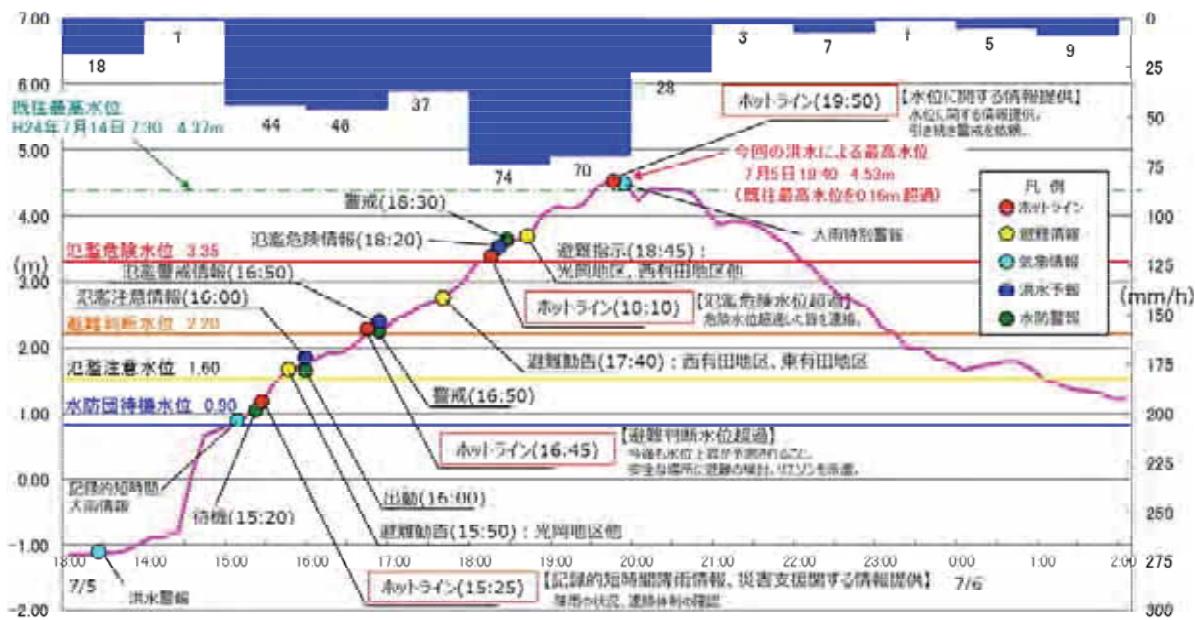
図 3.2.29 水位とホットラインの関係（花月川 花月水位観測所）

河川管理者から直接市町村長へ河川防災情報を伝達する「ホットライン」は、避難勧告等の発令に貢献するなど、現在全国的に取り組みが進められている「水防災意識社会」の再構築の取り組みの効果が確認できた（図3.2.29）。

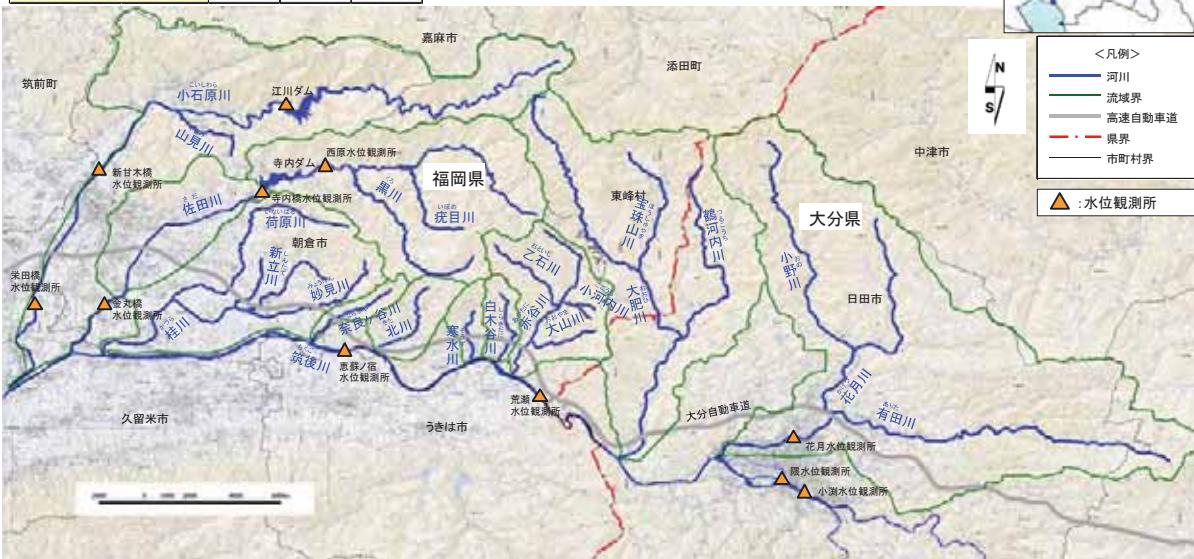
図 3.2.31 筑後川右岸流域における水位計位置図

筑後川右岸流域では、複数の支川において水位計や河川監視カメラ等は設置されていなかった。

赤谷川流域では、平成 29 年 7 月九州北部豪雨時点において雨量計は設置されていたが、水位計や河川監視カメラは設置されていなかった。
