鹿児島県口永良部島の噴火に伴う取組状況（第25報）  
～溪流調査結果の報告について（報告資料）～

# 口永良部島噴火に伴う溪流調査結果

平成27年 6月27日

九州地方整備局

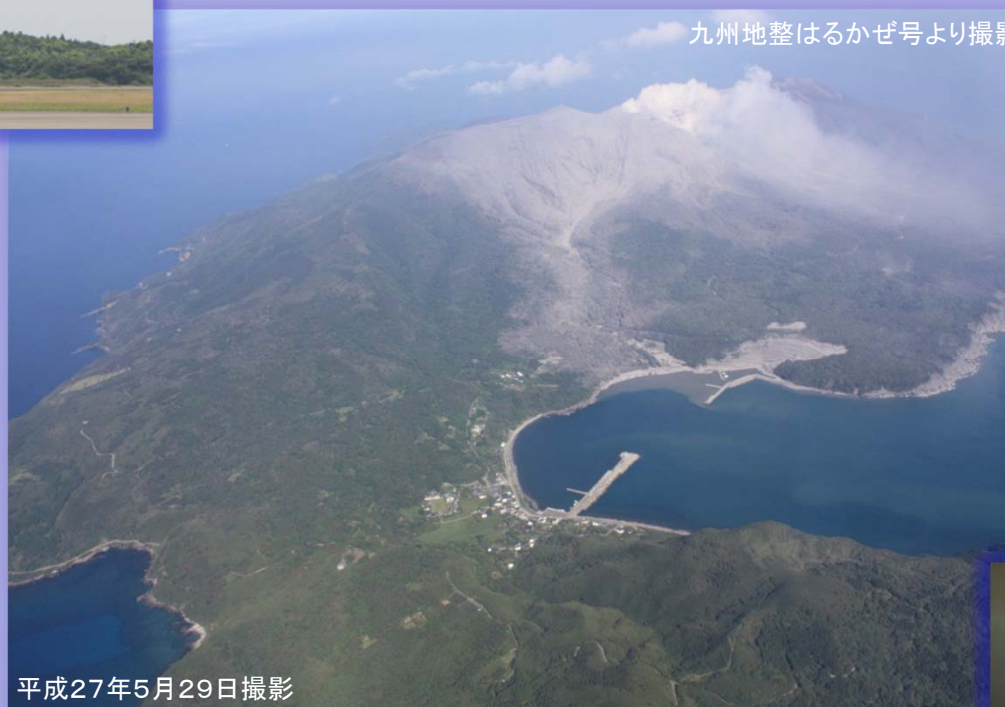
平成27年5月29日撮影

九州地整はるかぜ号より撮影

- 新岳の北西から南西にかけて火山灰等が明瞭に堆積していることを確認。
- 火山灰等の影響を受けた溪流を抽出し土砂移動状況を確認。
- 向江浜川において6月3日の降雨（時間38mm、累加72mm）の影響による小規模な土石流の発生を確認。4日以降の降雨でも土砂移動が確認されており、今後も土石流に対する注意が必要。
- 向江浜川以外の溪流については、現在の降灰状況において、火山灰等の影響により下流域で被害が生じるような土石流が発生する可能性は低い。

- 今後、再度の噴火により新たな降灰が観測されるなど、状況に変化が生じた場合は、鹿児島県と連携して調査等を検討する。
