# 阿蘇大橋地区復旧技術検討会 (第2回)

平成28年7月12日(火)  
国土交通省 九州地方整備局

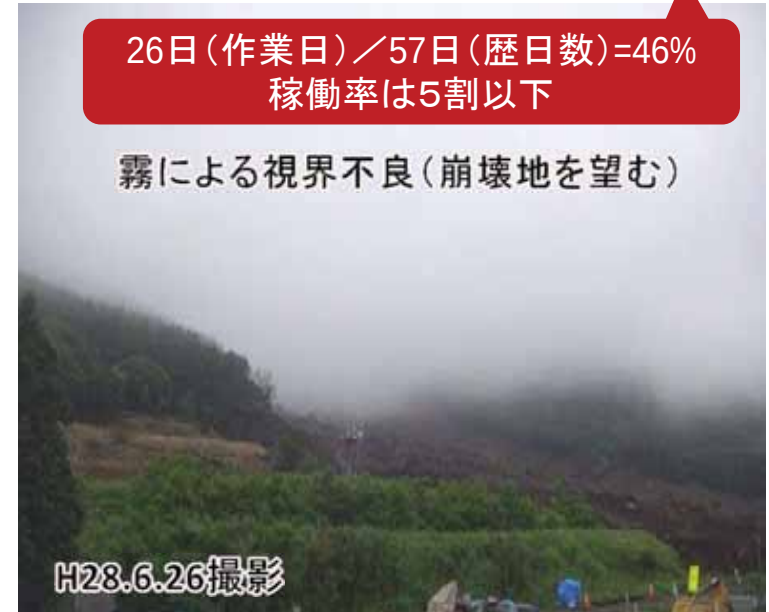
霧による視界不良(崩壊地を望む)

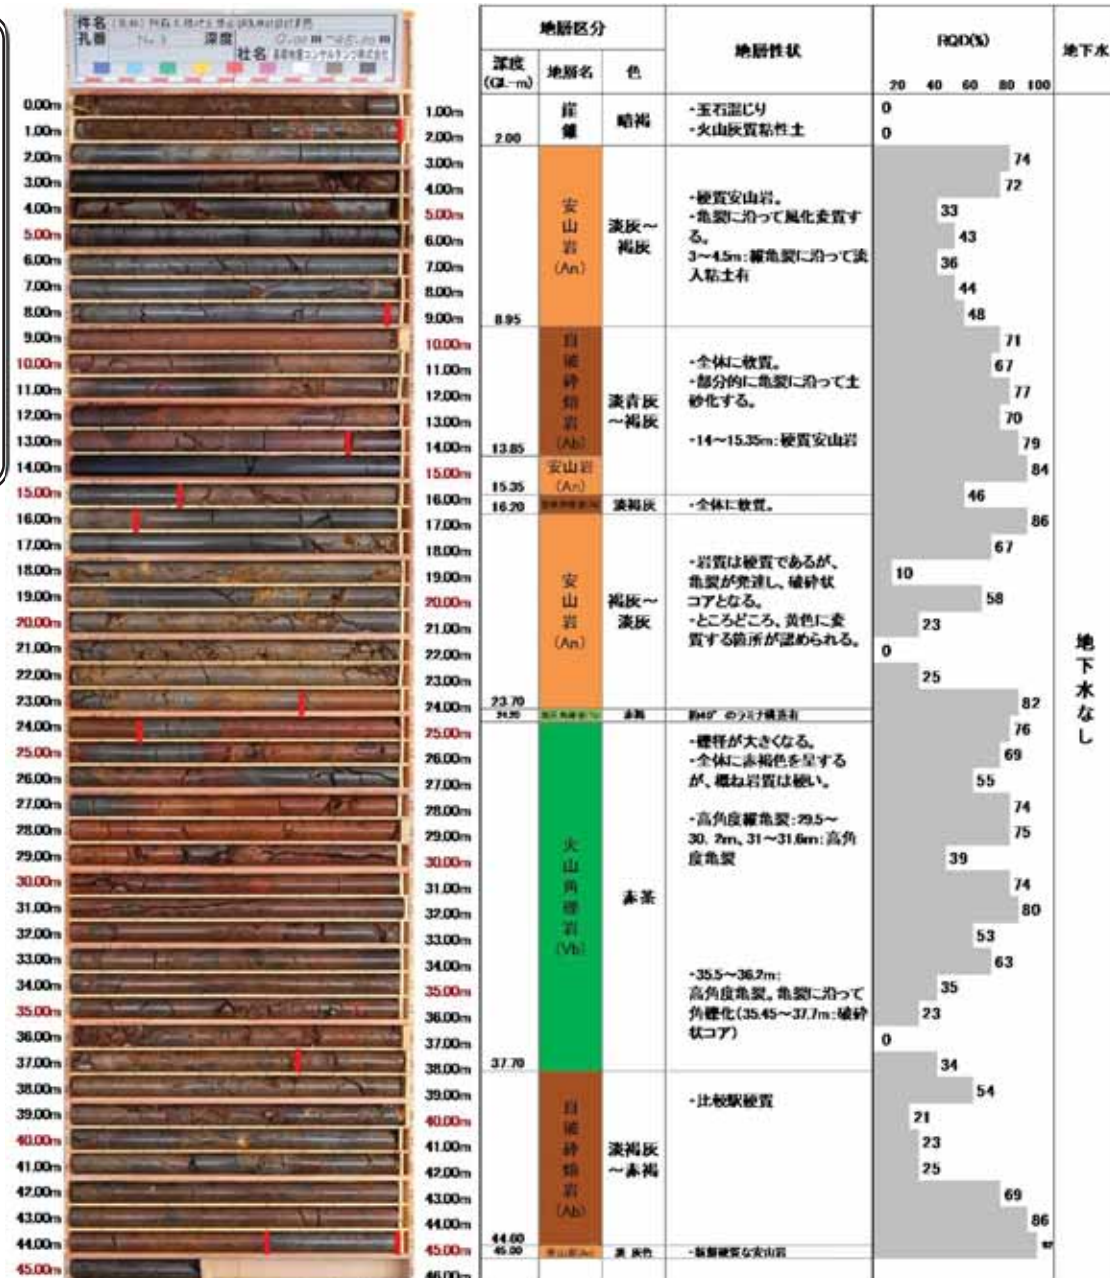
- ・ 表層の黒ボクは確認されないが、火山灰質粘性土を基質とする崖錐堆積物が層厚2m分布
- ・ GL-2m以深の浅い深度から硬質安山岩が分布
- ・ 硬質安山岩の下位は、軟質な自破碎溶岩や凝灰角礫岩、火山角礫岩が分布
- ・ 地下水は確認されない
- ・ 縦亀裂と緩い水平系の二方向の亀裂系認められる
- ・ 一部、破碎質で変質作用を被ったコア状況や開口縦亀裂が認められる

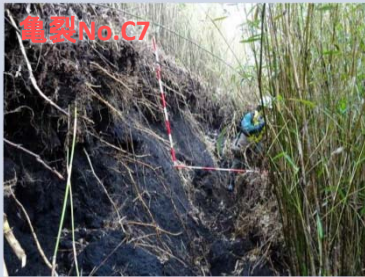
| 不安定ブロック | 代表的な亀裂 | 不安定ブロック | 代表的な亀裂 |
|---|---|---|---|
| ①-1 | 幅W=3.0m、段差H=3.0m<br>亀裂No.C15<br> | ②-1 | 幅W=1.6m、段差H=2.0m<br>亀裂No.C7<br> |

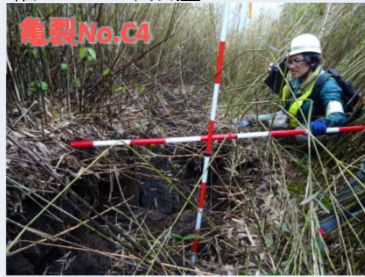
| 不安定ブロック | 代表的な亀裂 | 不安定ブロック | 代表的な亀裂 |
|---|---|---|---|
| ①-2 | 幅W=4.0m、段差H=3.8m<br>亀裂No.C74<br> | ②-2 | 幅W=1.2m、段差H=0.7m<br>亀裂No.C4<br> |

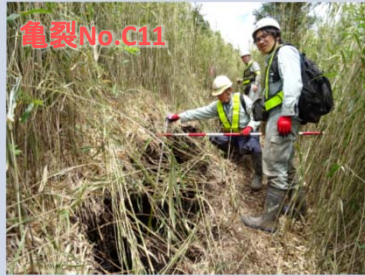
| 不安定ブロック | 代表的な亀裂 | 不安定ブロック | 代表的な亀裂 |
|---|---|---|---|
| ①-3 | 幅W=1.3m、段差H=0.6m<br>亀裂No.C60<br> | ③ | 幅W=0.8m、段差H=0.4m<br>亀裂No.C11<br> |

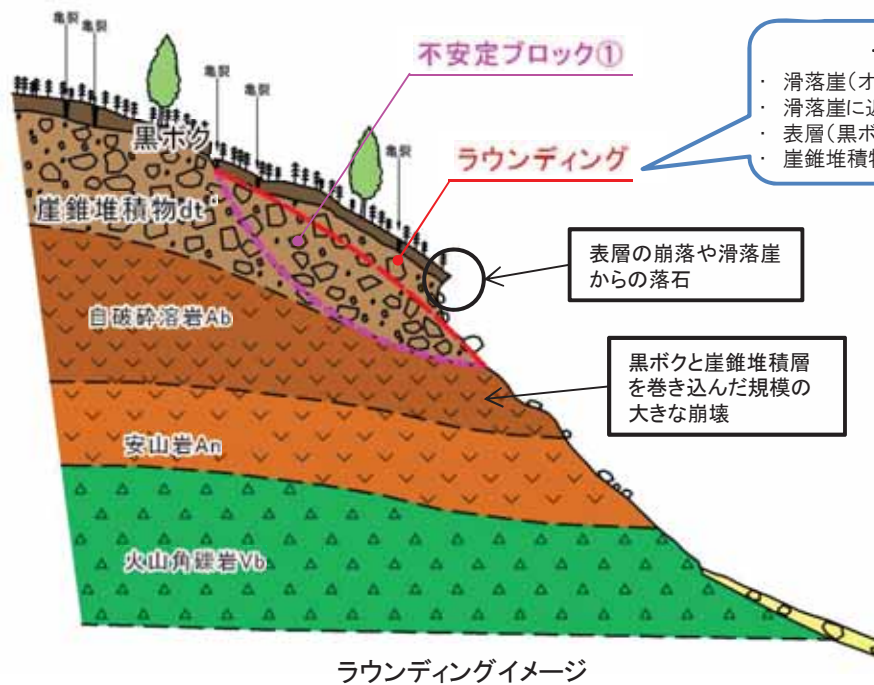
滑落崖周辺は、極めて急こう配で黒ボク等がオーバーハングしている。亀裂も多くみられ、崖錐堆積物が不安定な状況であり、落石の危険性が高い。このため、緊急的に除去する必要がある。

➤ ラウンディングを行う箇所は、滑落崖周辺の表層(黒ボク土)や崖錐堆積物とし、高所法面掘削機等によって除去する。
