## 事故状況図

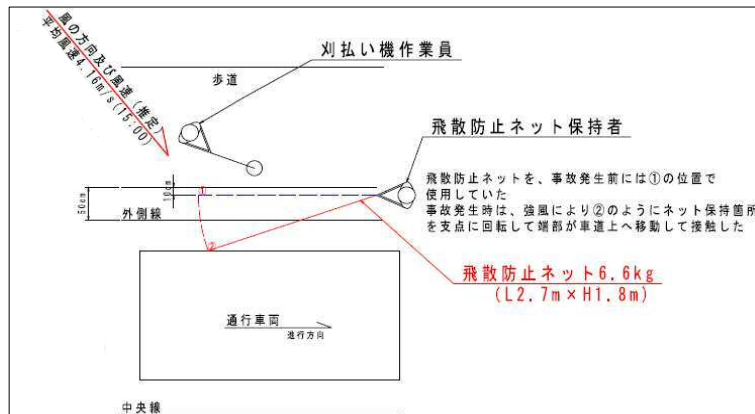
## 事故状況図

| 事故概要 | 路肩規制で歩道除草中、路肩部に飛散防止ネット(L2.7m、H1.8m)を設置して刈払機による除草作業を行っていた際、通常一人で飛散防止ネットの中央部を保持し作業をするところを、路肩幅が狭く車両との接触が予想されたため、車両接触を避けるように飛散防止ネットの片方の端部のみ保持し作業を行っていたところ、強風により飛散防止ネット端部が車道へ移動した。これにより、走行中の車両に接触し左側ロッカーパネルが損傷した。 | | | | |

飛散防止ネットの端部を1名で保

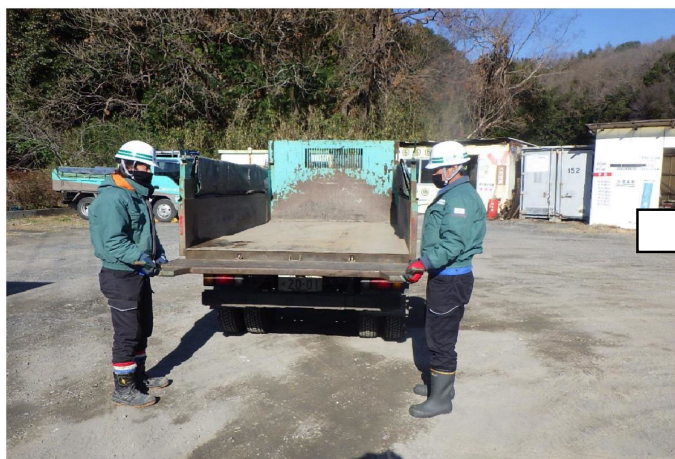
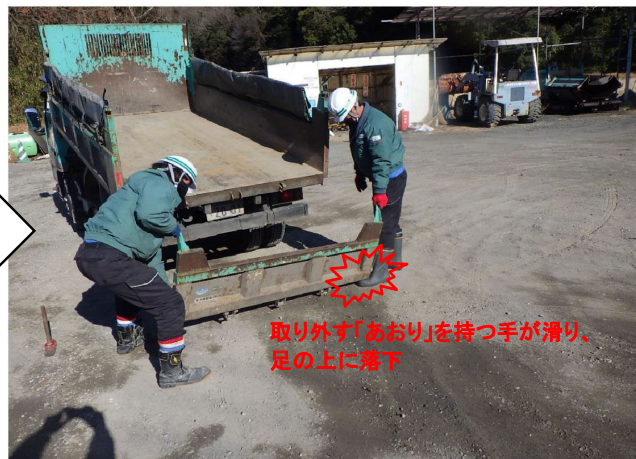
## 事故状況図

| 類似工事(他工事)へ活用できる対策等 | 経験が浅い作業員に対しては、経験豊富な作業員からの注意喚起を行うことや声かけをより積極的に行う。 | | | | |
