| 事故種類 | 公衆災害 | 発生日時 | 令和5年4月13日 8時20分 | | 事故当事者 | 1次下請け |
| 事故概要 | 準備工で伐木作業を4/11に完了し、当日4/13にプロセッサ(造材機械:伐採木の枝払い、測尺玉切り、集積等の作業を行う装置)付きバックホウ(0.3m3)を回送(現場へ会社)する予定としていた。当日の作業前ミーティングで現場出入口が急勾配で且つ昨日の降雨の影響で若干粘性土地盤が緩くなっていたため、台車の進入が困難と判断し、バックホウの自走にて現場→出入口→重機積込場所へ移動するという打合せを行い作業に取り掛かった。バックホウ運転手は、下降している坂路にプロセッサが接触(衝突)しないことに気を取られ架空線への注意が行き届かなかった事でNTTの通信ケーブルを切断してしまった。 | | | | | |

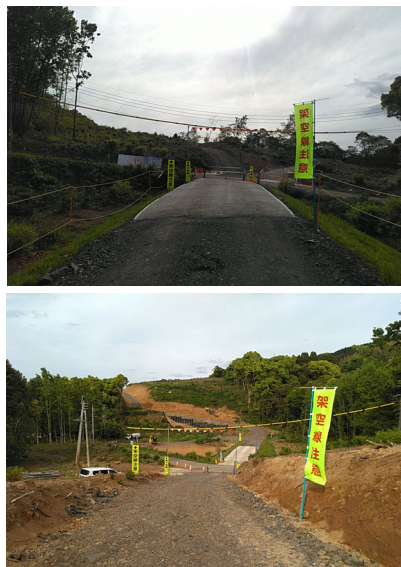
## 改善策

| 事故原因等 | ・現場代理人は、前日の降雨の影響を調査するため現場を巡回しており、またバックホウ移動に対する合図者、誘導者を配置していなかった。<br>・アタッチメントを取り外せば架空4.5m以下にバックホウのアームを折りたためることができたが、当日は作業の煩雑さからアタッチメントを付けたまま走行してしまった。(プロセッサを装着時高さ5.5m程度での走行となる。)<br>・九州電力及びNTTの架空線については、別の場所にあったものを3月31日に今回の場所に移設したもので、移設前の架空線調査は実施していたものの、移設後は本工事開始前に行う予定としており、事故発生時には調査を実施していなかった。また自社管理用の高さ制限ゲートも設置していなかった。 | | | | | |

| 改善策等 | ①急遽移設された架空線でも、その都度架空線調査を実施し、保護カバーの設置を依頼すること。<br>②準備工含め工事開始前には自社管理用高さ制限ゲートを設置すること。<br>③前日から翌日の作業がわかっている場合は、内容を精査して現場を踏査して問題点を的確に把握すること。<br>当日の作業前の突然の作業替えや配置替えは極力しないよう心掛け、その必要性がある場合には作業グループ内で現場代理人、管理技術者を含め安全第一な作業方法を十分検討(記録を残す)し、作業を行うこと。<br>④重機の移動に際しては合図者、誘導者の配置を徹底し、的確な合図や誘導を行うこと。<br>⑤特殊な装置や高さ制限を超過する機械の運搬については、まず分解又は取外しが可能なものかを確認し、可能なものについては、分解や取外しを優先させること。不可能なものについては、ルート選定、架空線移動等の広範囲的な視野で検討し、合理的且つ安全な作業を遂行すること。<br>⑥元請会社、下請け会社が一体となった安全教育の実施を行い、相互に啓発できるような作業環境を整備すること。 | | | | | |

工事の施工にあたり、工事関係者が一体となって安全施工の確保を図るために、現場の安全施工体制を確立し、施工体系図は現場に掲示する。  
**元請・下請が一体となった安全教育を実施し、相互に啓発できるような現場環境を整備する。**

地形・地質・気象等の自然特性、工事用地、支障物件、交通、**架空線、埋設物、周辺環境、施工管理等について適切な調査を実施する。また、工事期間中に架空線線及び埋設物の位置変更されることがあるので、変更が確認された時点で、早急に確認点検を行うと共に運行ルートの適正化等の検証を実施する。**

本工事内容、施工条件、工法等を工事関係者に周知する為に、各作業着手前に作業手順書(計画書)を作成し各作業のリスク評価を行い全作業員に周知して着手する。  
**当日の作業段取替え及び人員配置替え等極力避け作業工程上避けられない場合は、作業グループ及び現場代理人、監理技術者を含め、合理的且つ安全を確保できるよう、打合せを行う。**

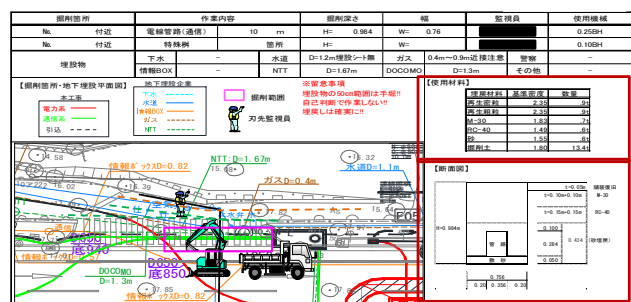
作業安全指示書(施工断面及び地下埋設物)

| 事故原因等 | <ul style="list-style-type: none"> <li>作業終了時刻に焦りを感じ、埋戻しの転圧不足。</li> <li>路盤施工について、元請けより口頭指示を行ったが、周知・徹底がなされていなかった。</li> <li>段取りミスにより、現場へ路盤材がなく、アスファルト合材が到着し、オペレーターが焦りを感じ主任技術者へ報告せず、仮置場から運搬してきた発生土で埋戻しを行い路盤施工を行わなかった。</li> <li>試掘箇所が多く、元請・主任技術者の当該箇所の状況確認不足。</li> <li>試掘後の仮復旧構造の協議がなされていなかった。</li> </ul> | | | | |

| 改善策等 | <ul style="list-style-type: none"> <li>余裕を持ったタイムテーブルを作成し、作業を進める。</li> <li>監理技術者、代理人が巻き出厚を確認出来ない状況の場合は主任技術者が写真記録し元請けへ報告する。</li> <li>口頭指示ではなく文書指示にするため、作業安全指示書の添付資料として、施工断面図等を作業員全員に配布する。</li> <li>下請け会社に「仮舗装下部に路盤を施工する」ことを会社のルールとし、全社員・作業員に周知意識を統一させる。</li> <li>各工程が終わった段階で、確実に現場代理人・監理技術者の確認を受けてから次ぎ工程へ進む。</li> <li>設計図書に明示がないものは、確実に協議を行い施工する。</li> </ul> | | | | |

※作業安全指示書に当日の使用材料と構造図を記載し周知する

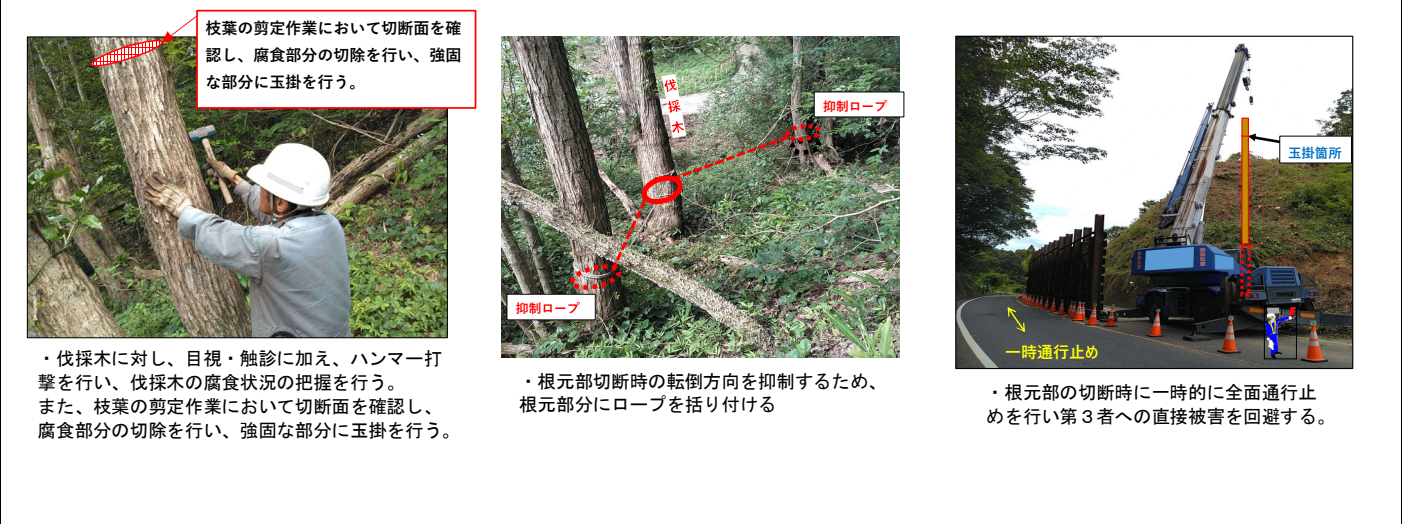
## 改善策

| 機密性2情報 | | | | | |
|---|---|---|---|---|---|
| 事故原因等 | ・伐採木については、当初玉掛を行う幹部分に腐食がある事が確認されたため、下方部(約2m下)で目視と触診により良好な状態であると判断した箇所に再度玉掛けを行ったが、この部分も腐食していた事を確認できなかった。<br>・「つりきり・特殊作業」による幹切断後の幹下部分の動きを抑制できなかった。<br>・根元部切断直後に玉掛から外れた幹が切土防護柵側に倒れ、幹の先端部が落下し、一般車両に損傷をあえた。 | | | | |

| 機密性2情報 | | | | | |
|---|---|---|---|---|---|
| 改善策等 | ・伐採木の「つりきり・特殊作業」に対し、目視・触診に加え、ハンマー打撃を行い、伐採木の腐食状況の把握を行う。<br>また、枝葉の剪定作業において切断面を確認し、腐食部分の切除を行い、強固な部分に玉掛を行う。<br>・根元部分の切断時の転倒方向を抑制するため、根元部分にロープを括りつける。また、ロープは切断後の反動による事故防止のためロープの端を近くの木、または杭にて固定を行う。<br>・伐採対象木が仮設防護柵に近い場合又は柵より高い位置にある伐採木に対して、切断時に一時的な全面通行止めを行い第三者への直接被害を回避する。 | | | | |
