事故種類	公衆災害	発生日時	令和3年4月6日 11時05分	事故当事者	
事故区分	切断	年齢性別	68歳 男性	職種	ダンプ運転手
被災程度(全治)	架空線切断(NTT回線 アナログ1回線、光2回線)				
事故概要	仮置き場で土砂を下ろした後、ダンプトラックの荷台を下ろさず、上昇させたまま走行し、架空線(NTT回線 アナログ1回線、光2回線)を切断した。				
事故原因等	<ul style="list-style-type: none"> ・土砂仮置場の出入口に門型を設置していなかった。 ・ダンプアップ警報ブザーが故障していた。 <p>元請においては、新規入場時に直接点検を行っていたが、その後は、口頭による聞き取りにて確認していくこととした。事故後、車両を点検したところ、2~3日前より、故障していたとのことであった。</p>				
改善策等	<p>①土砂仮置場の出入口に上部にワイヤーを張り門型を設置した。</p> <p>②朝礼KY後、ダンプアップブザーの全車確認を元請がチェックすることとした。</p> <p>③ダンプアップブザーが作動しないダンプトラックは作業させない。</p> <p>④毎日、朝礼終了後のKYで、入念な注意喚起をする。</p>				
類似工事(他工事)へ活用できる対策等	<p>①ダンプの出入口には、強固な門型を設置する。</p> <p>②ダンプトラックのダンプアップブザーの点検は、毎日行う。</p>

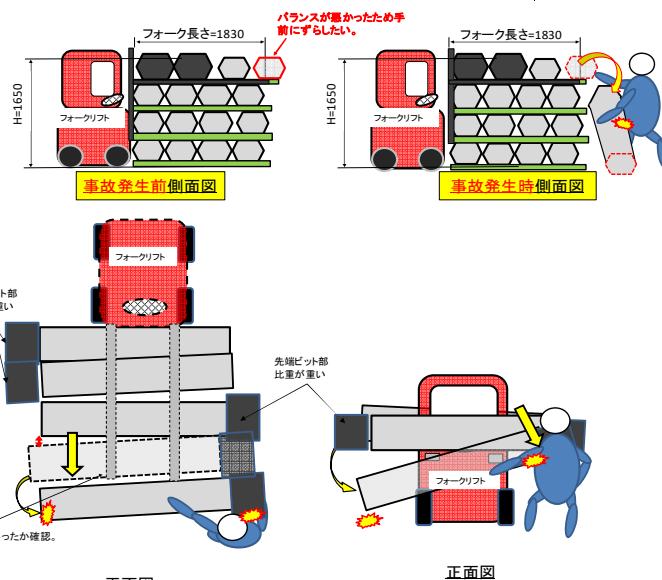
事故状況図

事故種類	労働災害	発生日時	令和3年5月7日 20時00分	事故当事者	1次下請け
事故区分	取扱・運搬等	年齢性別	59歳 男性	職種	トンネル作業員
被災程度(全治)	骨接合術後10週間程度(80日 2.6ヶ月)				
事故概要	被災者は、仮設ヤードの資材置場で、フォークリフトによりAGF鋼管(L=3.55m, φ 114.3mm, 61.5kg/本, 10本束×2セット)を卸し、钢管を仕分けする作業だった。4セット4段積んでいた钢管の4段目手前の2セットを取りうとしたが、4段目のバランスが悪かったため、奥の钢管を手前にずらそうとしたが、AGFフォークリフトの爪がぎりぎりだったため、サイドブレーキをかけて一旦運転席から降りて爪のかかり具合を確認した。その際、钢管が落下し被災者の右腕、腹部に当り、被災した。				
事故原因等	<p>①4セット4段仮置きしていたAGF钢管のバランスが悪かった。</p> <p>②荷を上げたまま運転席を離れた。</p> <p>③フォークリフトで荷を少し上げたまま钢管の前に立ち入った。</p> <p>④1人作業をしていた。</p>				
改善策等	<p>① AGF钢管の置き方は最大2セット×3段とし、種類毎に分ける。(先頭管、中間管、端末管)AGF钢管置場に看板で明示する。(置き方、種類表示:名称、重量、重心)なお、フォークリフトでAGF钢管を持ち上げる際は、荷の重心とフォークリフト爪の位置をマーキングする。</p> <p>②荷上げした状態での離席は禁止とし、フォークリフト運転席に離席時のルールをラミネートで明示する。</p> <p>③フォークリフトで持ち上げた積荷の前は立入禁止とし、立入禁止範囲をカラーコーンとバーで明示する。</p> <p>④2人以上で作業する。</p>				
類似工事(他工事)へ活用できる対策等

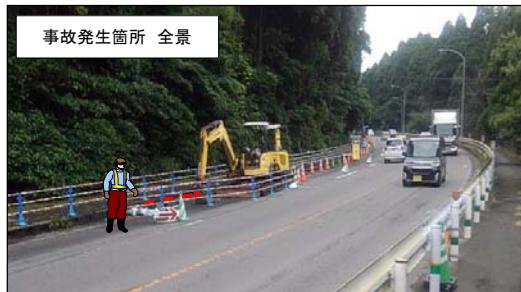
被災者は、BHの排土板の下に足先が入るほど近くまで近づいた。

オペレーターの雨具袖口が排土板昇降操作レバーに引っかかる。

排土板が下降し被災者の足先が挟まれた。

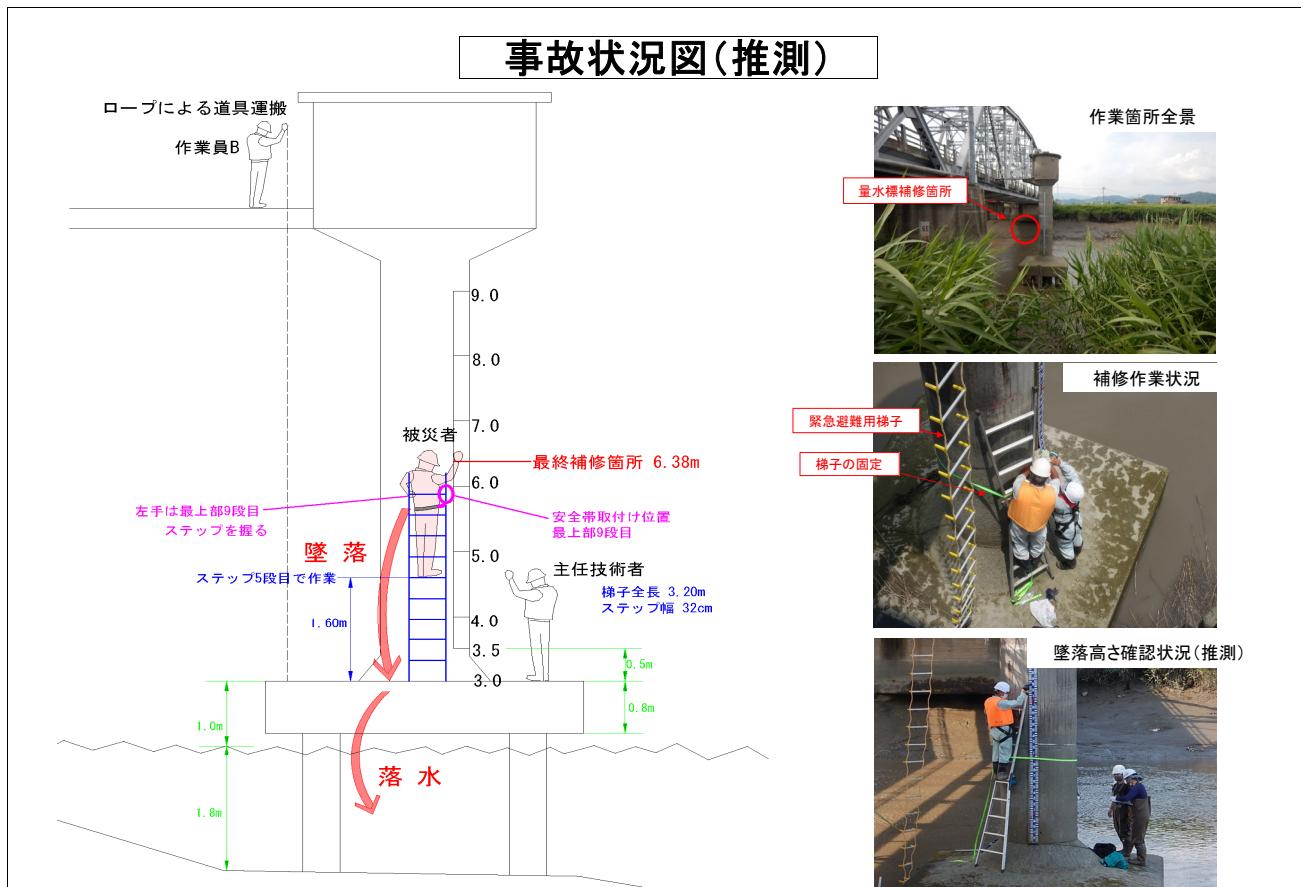
機密性2情報					
事故種類	労働災害	発生日時	令和3年6月23日 13時30分	事故当事者	元請け
事故区分	墜落・転落	年齢性別	62歳 男性	職種	担当技術者
被災程度(全治)	死亡				
事故概要	<p>・量水標補修作業終了後に梯子より降下しようとした際に墜落し、腕、足及び腰を負傷(骨折)。緊急搬送され、手術後入院していた。翌日、容体が急変し死亡が確認された。</p> <p>・作業時は安全帯(一丁)を使用していたが、作業終了後の降下時に安全帯のフックを掛け替えた際、墜落したと推測される。</p> <p>・なお、墜落の瞬間は、主任技術者等は別作業中で目視確認できておらず、作業内容から足下1.6mの高さから墜落したと推測している。</p>				
事故原因等	<p>【直接的原因】 ①安全帯のフックが梯子に掛かっていなかった。</p> <p>【間接的原因】 ①補修作業終了後、梯子の降下中に安全帯のフックが掛かっていない状態が発生した。 ②補修作業終了後、梯子の降下時に監視がなされていなかった。 ③道具を入れる工具入れポーチを付けておらず片手での降下状態となっていたと推測される。</p>				
改善策等	<p><再発防止対策></p> <p>①墜落・転落の恐れがある作業では、足場設置や高所作業車等の使用可能性を検討するとともに足場設置が困難な場合や高所作業車等が使用困難な場合は、安全性の高い手すり付き脚立等を使用する。</p> <p>②墜落・転落の恐れがある作業では、1丁掛けではなく2丁掛けの安全帯の使用や安全ブロック等を使用する。</p> <p>③作業責任者は墜落防止対策が守られているか作業開始から完了(昇降完了)まで監視する。</p> <p>④作業時は両手が使えるように工具入れポーチを使用する。この場合、工具には落下防止対策を行う。</p> <p>⑤作業計画書に上記①～④を確実に記載する。</p> <p>⑥現地KY時は、観測所毎に状況が違うため個別箇所毎に安全対策について確認する。</p>				
類似工事(他工事)へ活用できる対策等	<p>類似業務に対し、事故概要、事故原因、再発防止対策を周知し注意喚起する。</p> <p>((①作業手法(足場)の選定、②安全帯の2丁掛けの徹底、③昇降時の梯子の固定及び監視、④工具入れポーチ使用による片手作業の回避)</p>

①作業手法(足場)の選定	②安全帯の2丁掛けの徹底	③昇降時の梯子の固定及び監視	④工具入れポーチ使用による片手作業の回避
墜落・転落の恐れがある作業での足場検討① 不可だった場合 墜落・転落の恐れがある作業での足場検討② ※現場条件に応じて上記器具を使用する	 安全帯の2丁掛け	 梯子の固定 (入力、固定バンド等による固定) 作業中、昇降中の監視	 工具入れポーチの使用 工具の落下防止対策 (伸縮ハンド等を取り付ける)

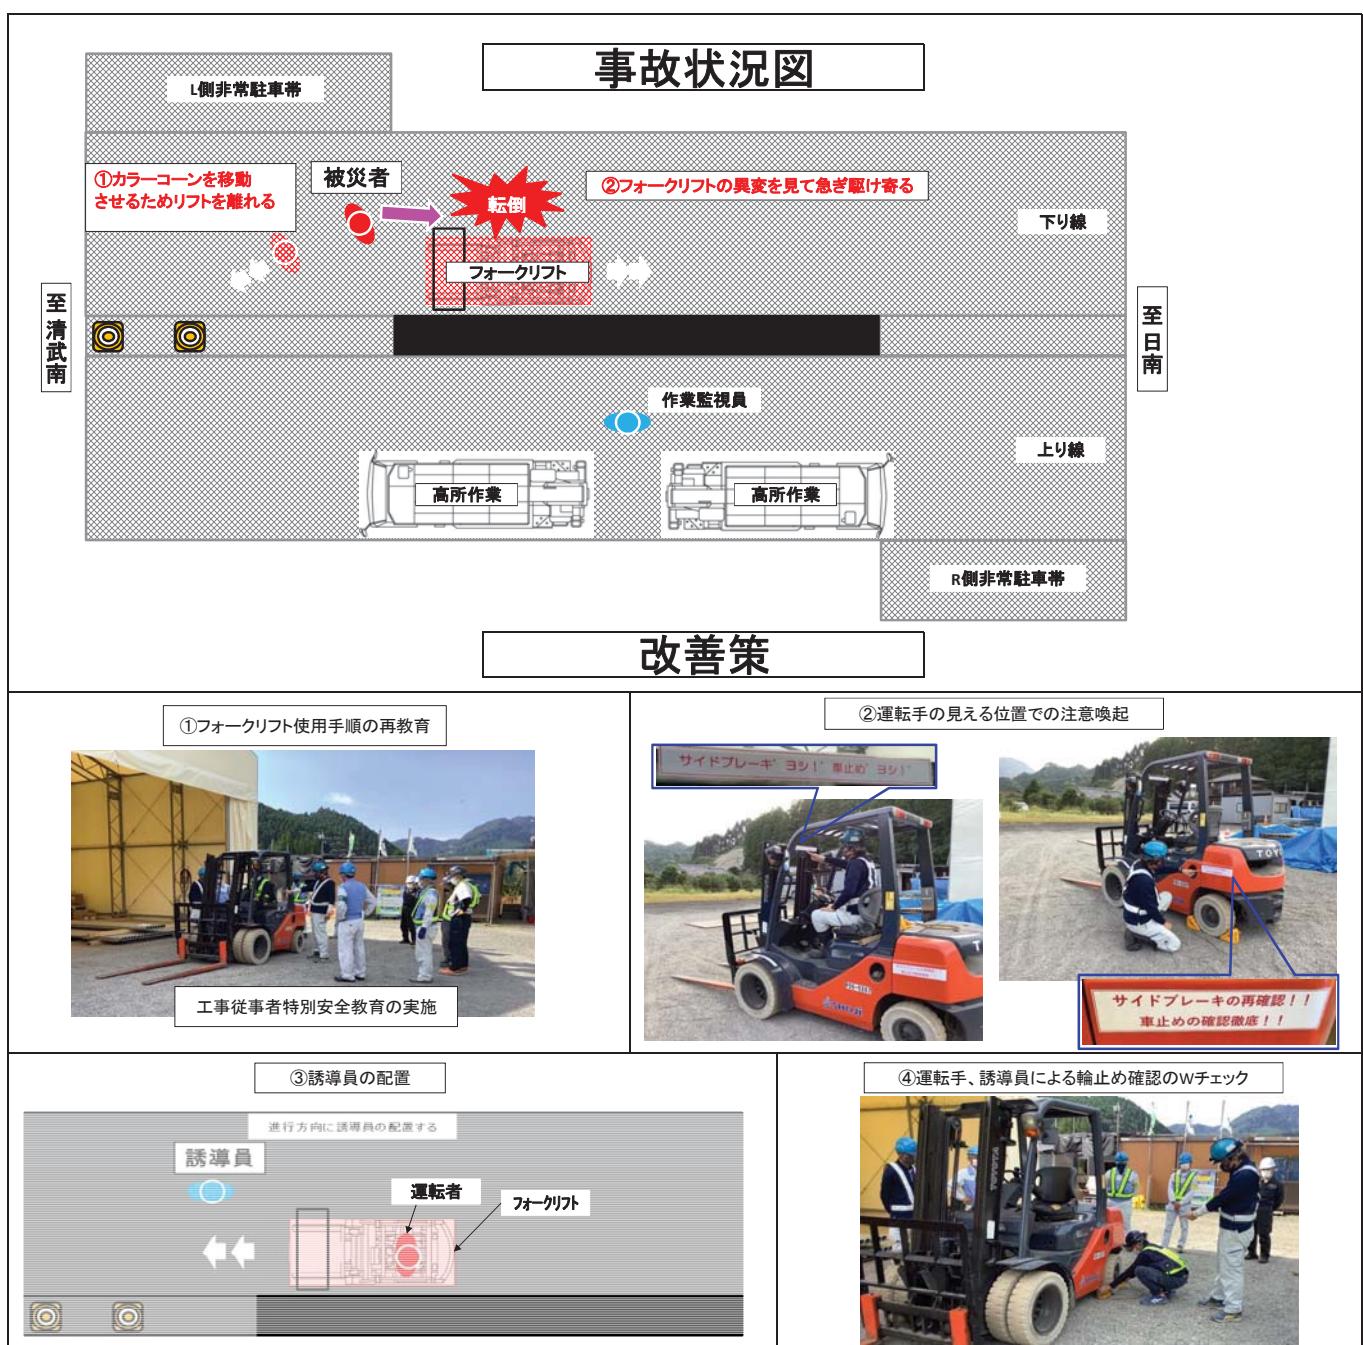
事故種類	労働災害	発生日時	令和3年9月1日 10時10分	事故当事者	1次下請け
事故区分	その他	年齢性別	54歳 男性	職種	機械設備据付工
被災程度(全治)	フォークリフト運転手:左足首…左外果斜骨折、左内果横骨折、三角筋帯損傷(全治6週間)				
事故概要	・予定作業完了後のフォークリフトを移動中にカラーコーンを動かすため運転者(被災者)が車体から降りた際、サイドブレーキが充分でなかった為、フォークリフトが道路勾配により終点方向(日南方向)に動き出し、運転者がそれを止めようと戻る途中に足首を捻り、転倒して負傷した。				
事故原因等	①フォークリフトのサイドブレーキの引きが緩く、ブレーキが掛かっていなかった。 ②フォークリフトを降りたときに輪止めをしなかった。 ③フォークリフトが動き出したことで慌ててしまい、通常の行動が出来なかった。				
改善策等	①車両を降りて離れる際の手順について再教育を行う。 ②運転者に見える位置に『サイドブレーキ“ヨシ!”輪止め“ヨシ！”』の注意喚起表示を行う。 ③誘導者を配置し、車両の運転者が降りずに移動できるように、通行の妨げとなるものは誘導者が撤去する。 ④車両駐車時は誘導者とサイドブレーキ、輪止め確認のWチェックを行う。				
類似工事(他工事)へ活用できる対策等	・建設車両運転手への安全教育の徹底(基本操作、現場内運行ルールの徹底) ・誘導員の配置、車両駐車時のWチェック ・車両への注意喚起表示
