事故種類	公衆災害	発生日時	令和4年4月6日 4時45分	事故当事者	
事故区分	切断	年齢性別	72歳 男性	職種	ダンプトラック運転手
被災程度(全治)					
事故概要	・工事ヤード内で掘削残土を仮置きしたあと荷台をダンプアップしたまま発進・走行したことにより設置されていた架空線(NTT回線 アナログ回線:2回線、光回線:1回線)を損傷させた。 ・このことにより約40戸の電話回線が不通となった。				
事故原因等	・仮置き場にて土砂を下ろした後、警報装置が鳴っているにもかかわらず荷台をダンプアップしたまま発進・走行した。 ・見張り人を配置していたが、事故発生時には一時的に離れていた。				
改善策等	・警報装置が鳴っている状態では発進・走行しないことの再教育とダンプトラック運転手によるKY活動の実施。 ・見張り人は作業時には現地を離れない。 ・架空線明示柵の追加設置。 ・架空線保護カバーの追加設置。				
類似工事(他工事)へ活用できる対策等	・ダンプトラック運転手によるKY活動の実施。

事故種類	公衆災害	発生日時	令和4年5月31日 11時45分	事故当事者	1次下請け
事故区分	切断	年齢性別	—	職種	
被災程度(全治)	通信ケーブル切断(1本)				
事故概要	工事現場内から場外へ搬出するためバックホウを移動中に、バックホウのアームが地面に接触したことで動揺してしまい、走行しながらアームを上げてしまったことにより、架空線に接触し切断した。				
事故原因等	バックホウ移動中に、バックホウのアームが地面に接触したことで、動揺してしまい走行しながらアームを上げたことが要因である。				
改善策等	①架空線付近でのバックホウ操作について、オペレーターは自からの意思を先行して操作を行わないよう、安全教育にて関係者へ周知徹底する。 ②架空線に対し、手前5mにマーキング等停止位置を設置する。 ③架空線に対して、バックホウの先端が5m手前の位置で一旦停止を行い、オペレーターと合図者にて安全確認後、移動を再開する。 ④安全巡視日誌に点検項目を追加し、巡視・点検を行う。				
類似工事(他工事)へ活用できる対策等	・架空線手前で一旦停止を行い、安全確認を行う。 ・マーキング等により停止位置を設置する。 ・安全巡視日誌にチェック項目を追加する。

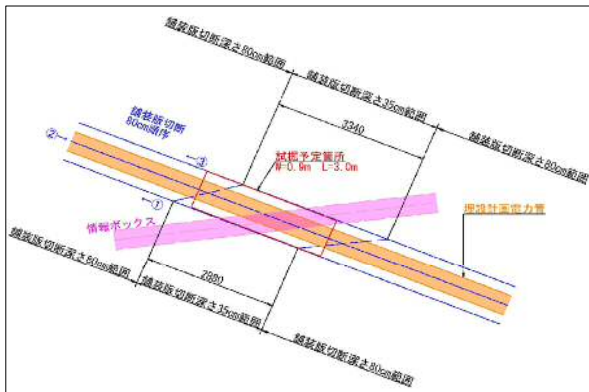
舗装版切断計画時詳細図

事故種類	公衆災害	発生日時	令和4年7月21日22時30分	事故当事者	1次下請け
事故区分	切断	年齢性別		職種	
被災程度(全治)					
事故概要	<p>・電線共同溝工事において、電力管路が情報ボックスと交差する計画であった。そのため、過年度の調査結果及び事前調査結果に基づき、試掘箇所を余裕を確保し選定した。 その上で、情報ボックスの埋設範囲外と想定される箇所で電力管路敷設のため、舗装版切断を行っていたところ、試掘予定範囲外にあった情報ボックスを切断した。</p>				
事故原因等	<p>当該工事の受注業者が過年度に近接箇所で電線共同溝工事を施工してきたが、情報ボックスの位置については、全てで設計図書や台帳等と現場実測埋設位置が合致していた。 今回も情報ボックス位置については、当該区間の前年度試掘結果を確認すると設計図書や台帳等と現場実測埋設位置がほぼ合致しており、更に今年度も当該区間で試掘調査を追加に行ったが、過年度同様に合致していることを確認していたため、これに基づき施工計画を行った。 また、施工に関しては、より安全側での施工を計画し、情報ボックス実測位置から1mの離隔を確保し行っていたが、当該箇所に関しては、実測した埋設位置より約1.7mのずれがあり切断した。</p>				
改善策等	<p>・地下埋設物探査について、探査範囲を拡大し、更に複数回行うことで、対象埋設物件の探査調査の精度を上げる。 ・地下埋設物件が想定される箇所は、部分的な配置のずれや上越し等を想定して試掘範囲を広げて計画を立てる。 また埋設物が確認出来るまでは、本掘削に着手しない。</p>				
類似工事(他工事)へ活用できる対策等	<p>・特記仕様書に基づき確実に埋設物調査を実施する。 ・既設埋設管路の部分的な配置のずれや上越し等を想定して試掘計画を立てる。 ・事務所の他工事関係者へ周知し、再発防止を図る。</p>

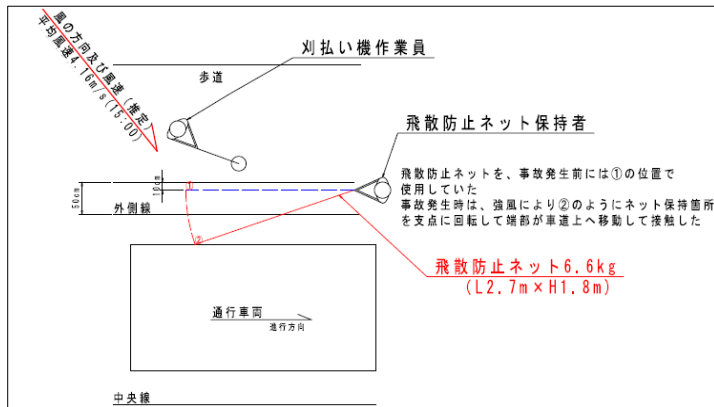
事故状況図

事故種類	公衆災害	発生日時	令和4年8月12日 15時20分	事故当事者	元請け
事故区分	その他	年齢性別	—	職種	—
被災程度(全治)	一般車両の左側ロッカーパネル損傷、怪我人なし				
事故概要	路肩規制で歩道除草中、路肩部に飛散防止ネット(L2.7m、H1.8m)を設置して刈払機による除草作業を行っていた際、通常一人で飛散防止ネットの中央部を保持し作業をするところを、路肩幅が狭く車両との接触が予想されたため、車両接触を避けるように飛散防止ネットの片方の端部のみ保持し作業を行っていたところ、強風により飛散防止ネット端部が車道へ移動した。これにより、走行中の車両に接触し左側ロッカーパネルが損傷した。				
事故原因等	飛散防止ネットを保持する場合、通常は作業員1人でネット中央部を保持するが、路肩幅員が狭く作業員が車道へはみ出すため、ネット端部を1人で保持したことで、保持していない反対側のネット端部が強風にあおられて車道へ移動し、通行してきた車両と接触したものの。				
改善策等	<p>【歩道がある場合】</p> <p>・歩道上から作業員2名が飛散防止ネットの端部をそれぞれ保持する。</p> <p>【歩道が無い場合】</p> <p>・路肩巾50cm以上の場合は路肩規制を行い、路肩上から作業員2名が飛散防止ネットの端部をそれぞれ保持する。</p> <p>・路肩巾50cm未満の場合は片側交互通行を行い、通行規制を行った路肩又は車道上から作業員1名が飛散防止ネットの中央部を保持する。</p> <p>【その他】</p> <p>・セーフティーコーンを設置し通行車両へ注意喚起を図る。</p> <p>・施工計画書及び作業手順書、安全教育訓練、パトロール等の改善を行うとともに、安全管理者はそれらに準拠し作業前の点検及び作業中においても安全日誌において確認を行う。</p>				
類似工事(他工事)へ活用できる対策等	安全協議会で事故原因及び改善策を周知。

飛散防止ネットの端部を1名で保
